RZECZPOSPOLITA POLSKA
MINISTERSTWO TRANSPORTU
PAŃSTWOWA KOMISJA BADANIA WYPADKÓW LOTNICZYCH

RAPORT KOŃCOWY

wypadek nr: 92/04

szybowiec Jantar-Std-3, SP-3262

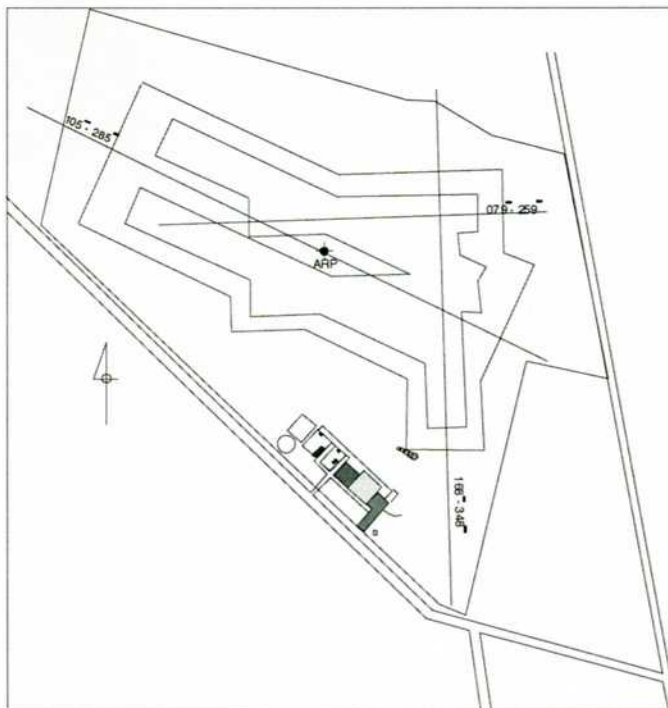
Począwszy od drogi i budynków w kierunku północnym, znajdował się pas trawy, której wysokość sięgała 50 cm. Dalej znajdował się pas skoszonej trawy o długości 900m. i szerokości 100m. na odcinku 300m. a dalej o szerokości

30 m. W dniu zdarzenia, kierunek startu był 110⁰. W miejscu startu, trawa wykoszona była na szerokość 100 m i długości 300 m. Nieskoszona trawa miała wysokość 0,5m, o luźnych pojedynczych źdźbłach.

Ze szkicu i zdjęć wykonanych przez technika policyjnego wynika, że pilot musiał wykonywać część rozbiegu, lub tuż po oderwaniu znalazł się ze skrzydłem nad wysoką trawą (punkt A na rysunku)

1. Organizatorzy szkolenia lotniczego powinni większą uwagę zwracać na przygotowanie płaszczyzn startowych na lotniskach trawiastych.

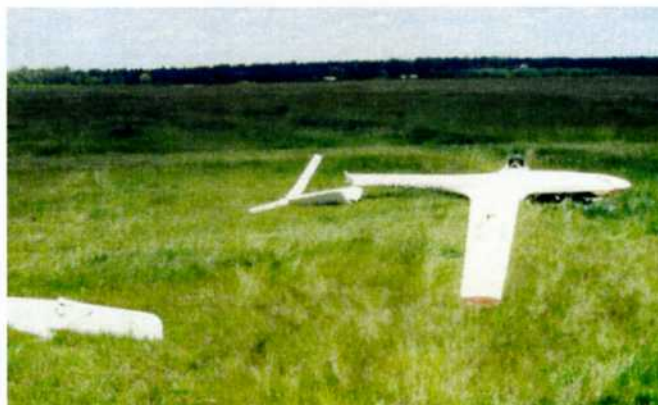
Patrz ilustracja.

Wrak szybowca leżał na plecach, dziobem skierowanym zgodnie z kierunkiem startu, z kilkustopniowym ochyleniem w prawo. Wyłamane usterzenie pionowe leżało w okolicy ogona. Owiewka kabiny spadła, przy uderzeniu szybowca o ziemię w położeniu plecowym.
