**ZDJĘCIA**  
**z wypadku szybowca SZD-51-1 Junior, SP-3314**  
**11 czerwca 2004 r., Olsztyn-Dajtki**

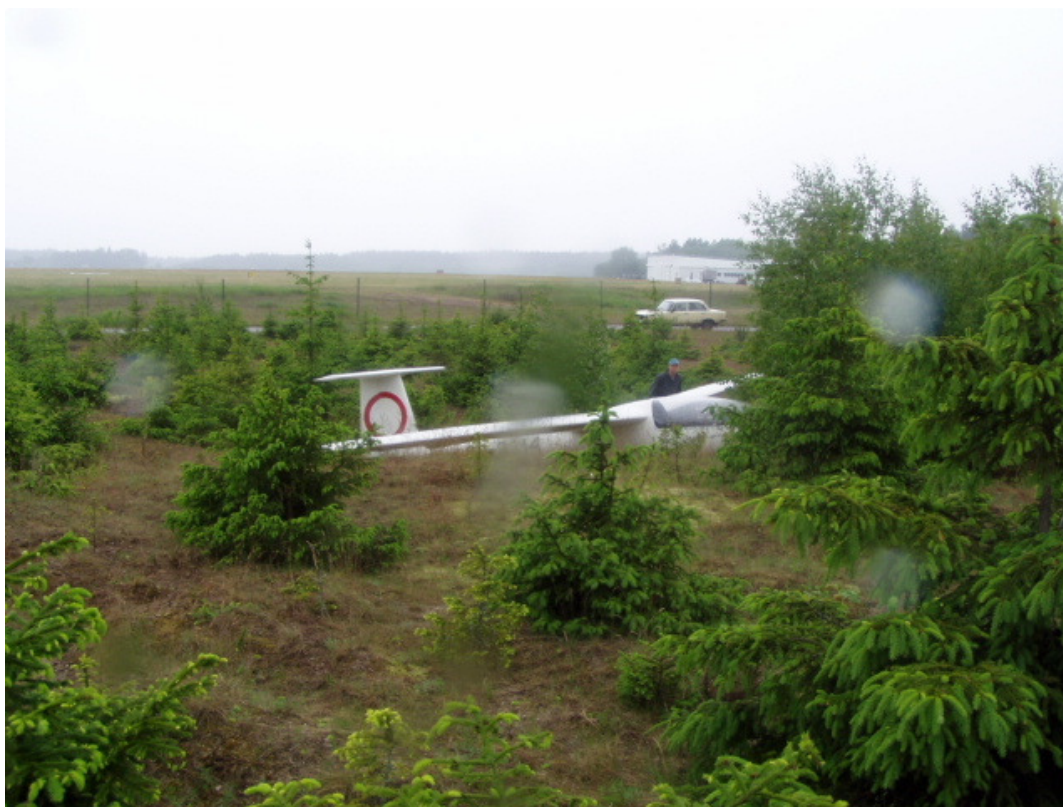
Fot.1 – Widok w kierunku podejścia i widok ogólny szybowca po lądowaniu.

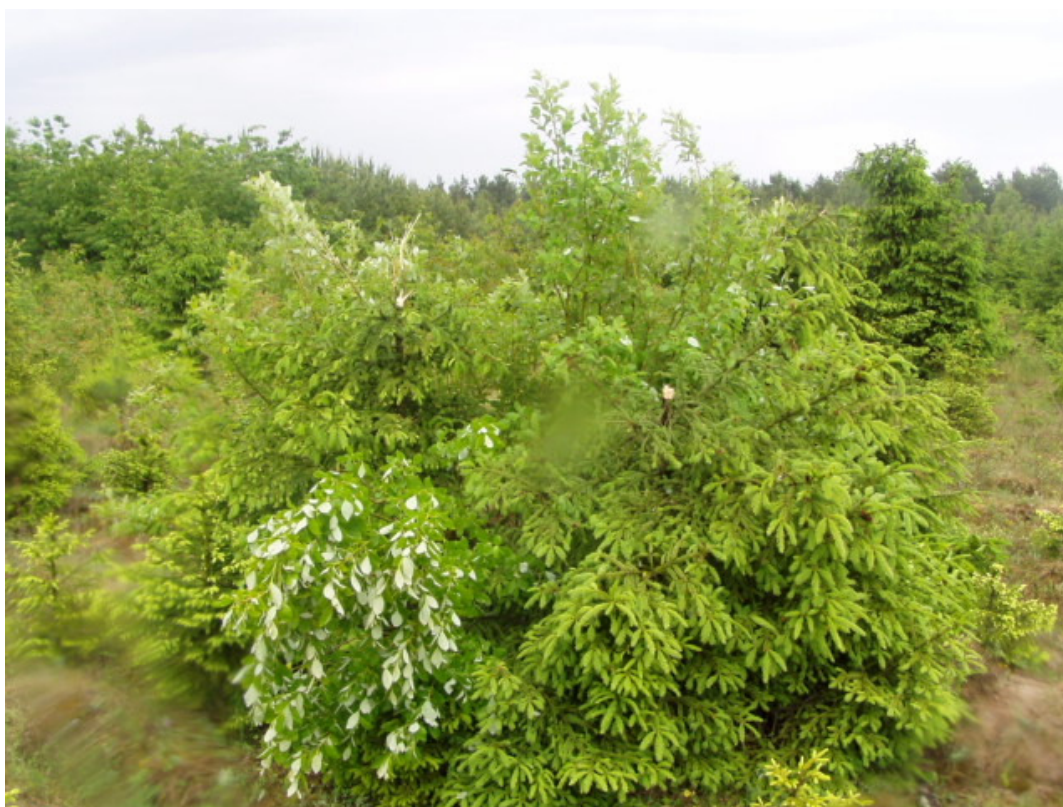
Fot.2 – Kępa zarośli, o którą szybowiec podczas lądowania zaczepił skrzydłem (początek „cyrkla”).

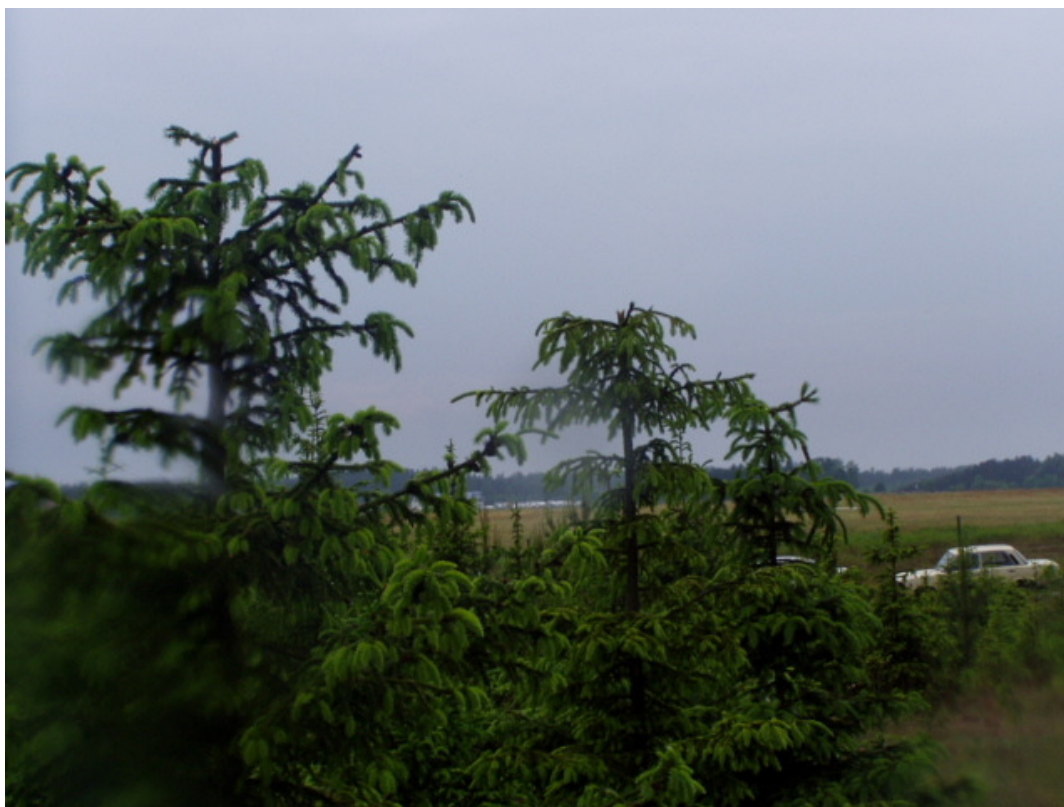
Fot.3 – Świerki ścięte lewym skrzydłem szybowca podczas lądowania.

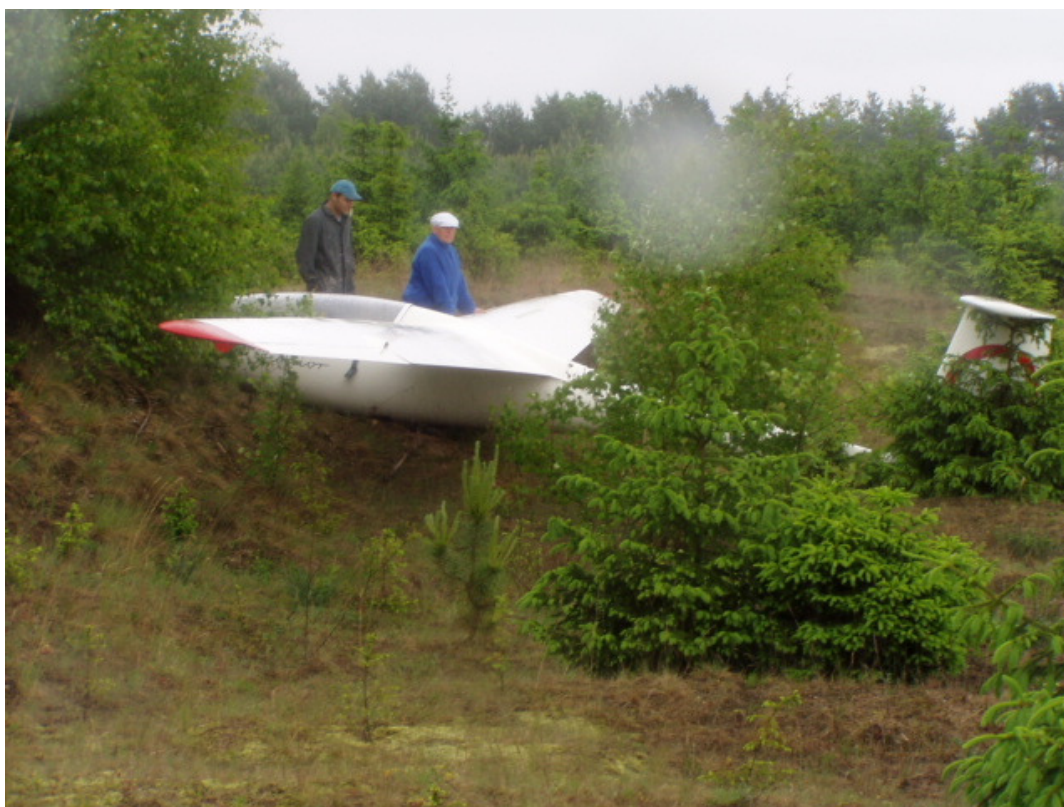
Fot.4 – Ogólny widok szybowca po lądowaniu, strona lewa.

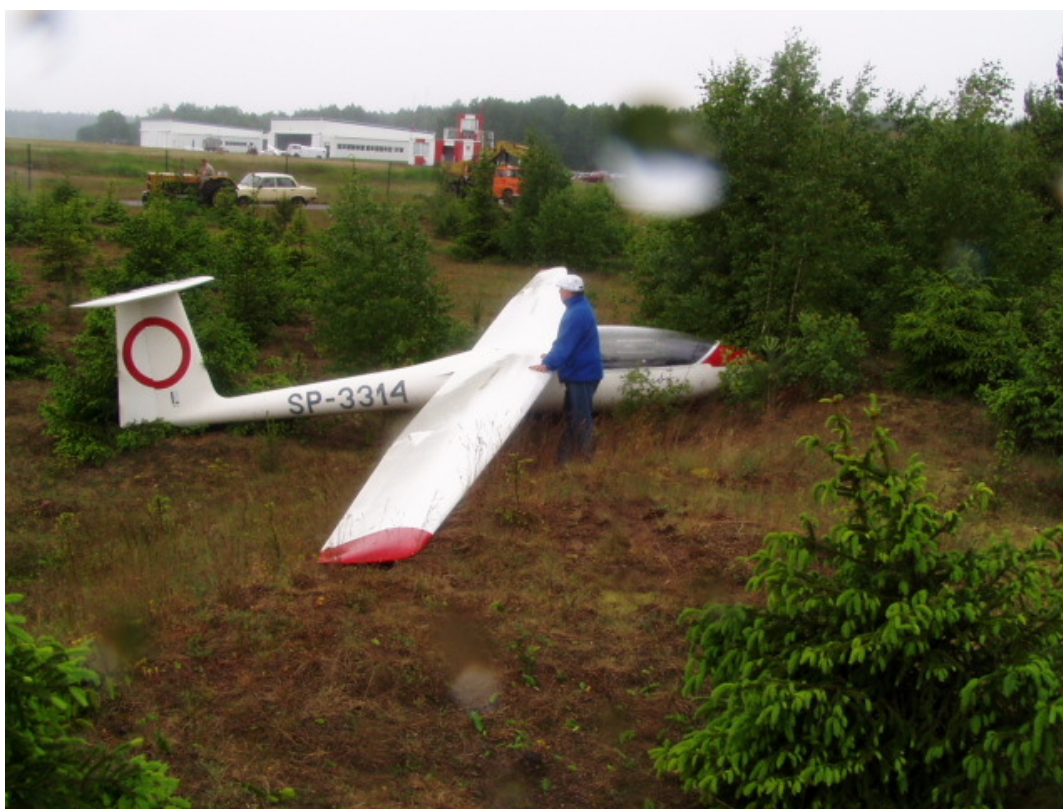
Fot.5 – Widok ogólny szybowca od strony „cyrkla”.

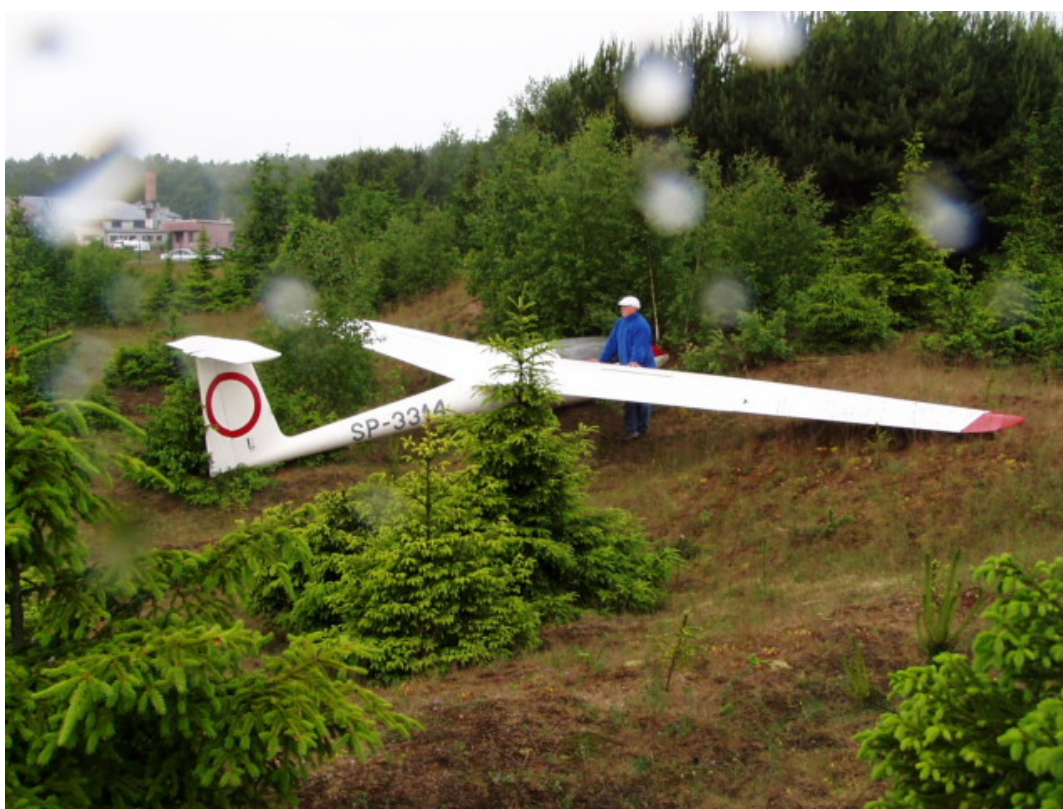
Fot.6 – Ogólny widok szybowca po lądowaniu, strona prawa.

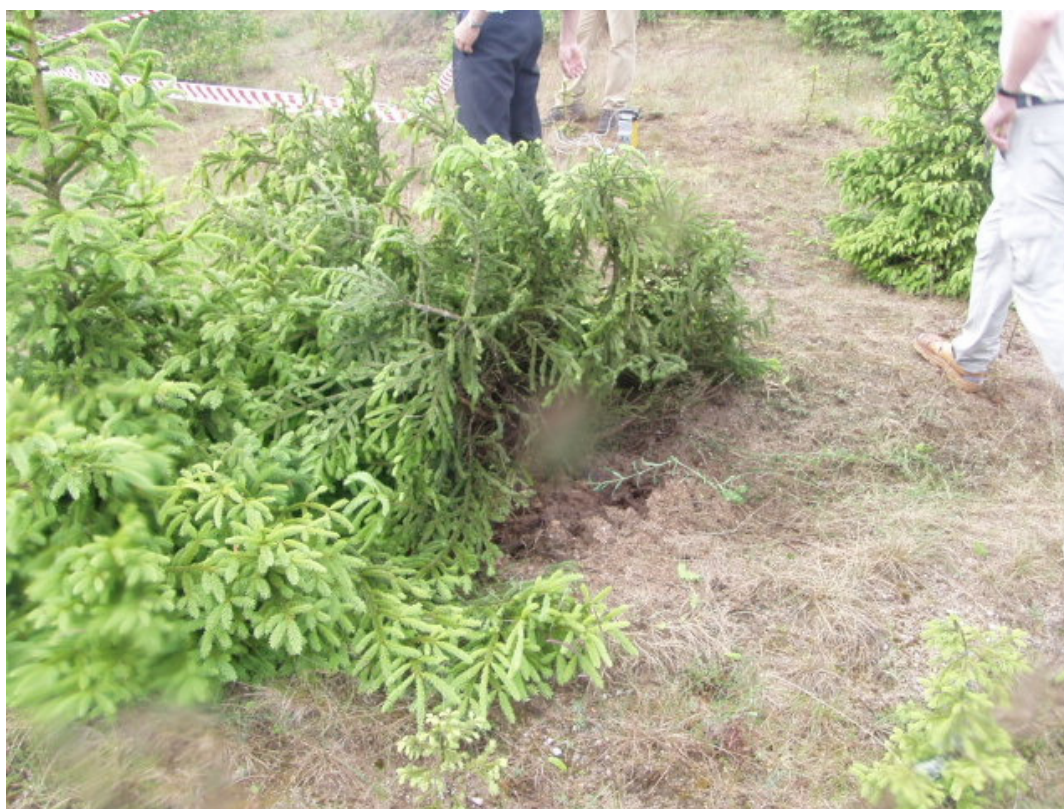
Fot.7 – Świerk wyrwany uderzeniem belki ogonowej podczas „cyrkla”.

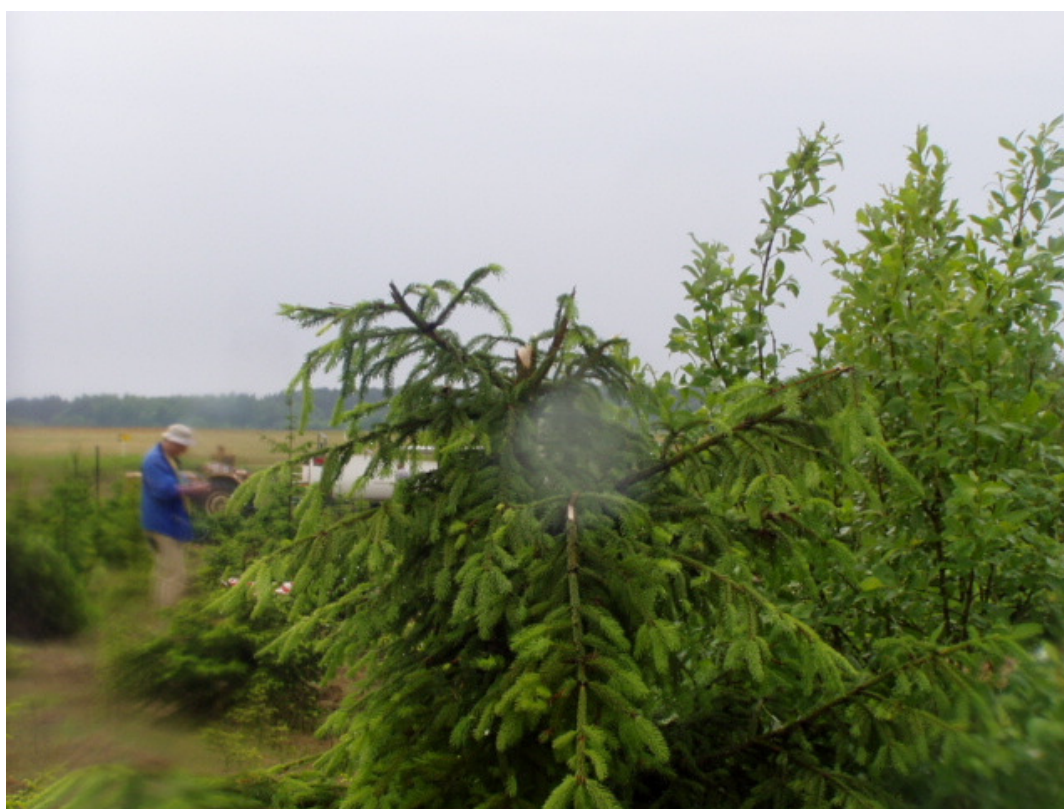
Fot.8 – Jeden ze świerków ścięty lewym skrzydłem szybowca podczas lądowania.

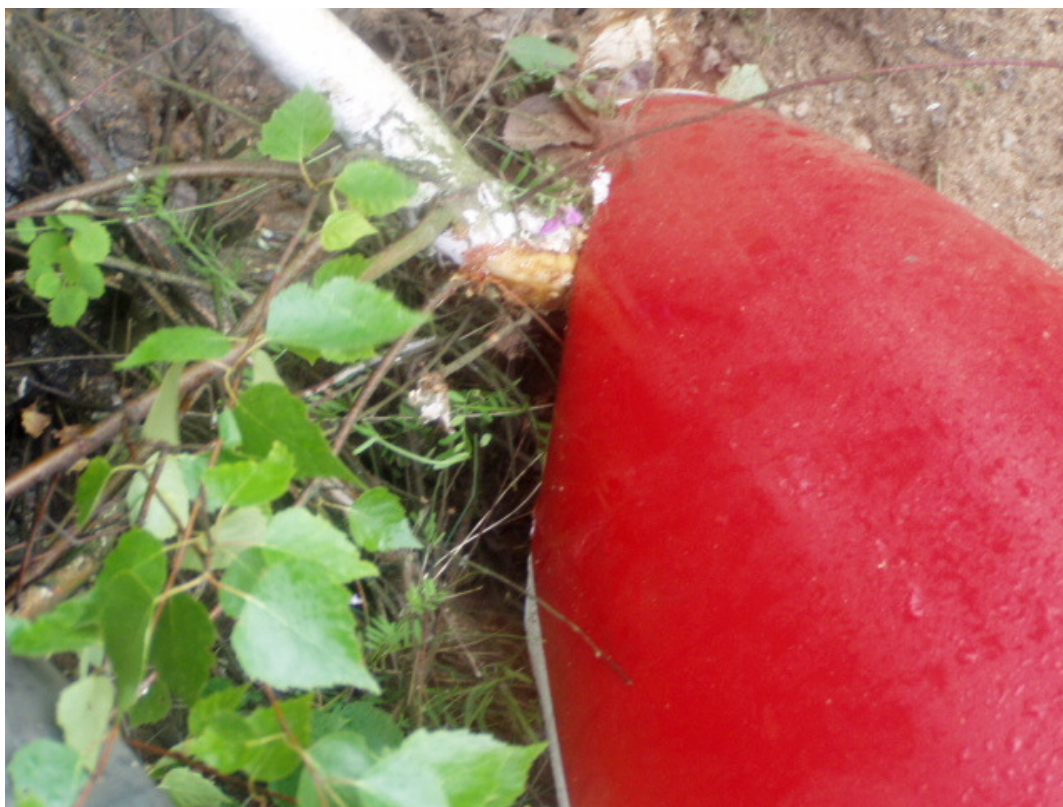
Fot.9 – Przód kadłuba szybowca uszkodzony na brzozach.

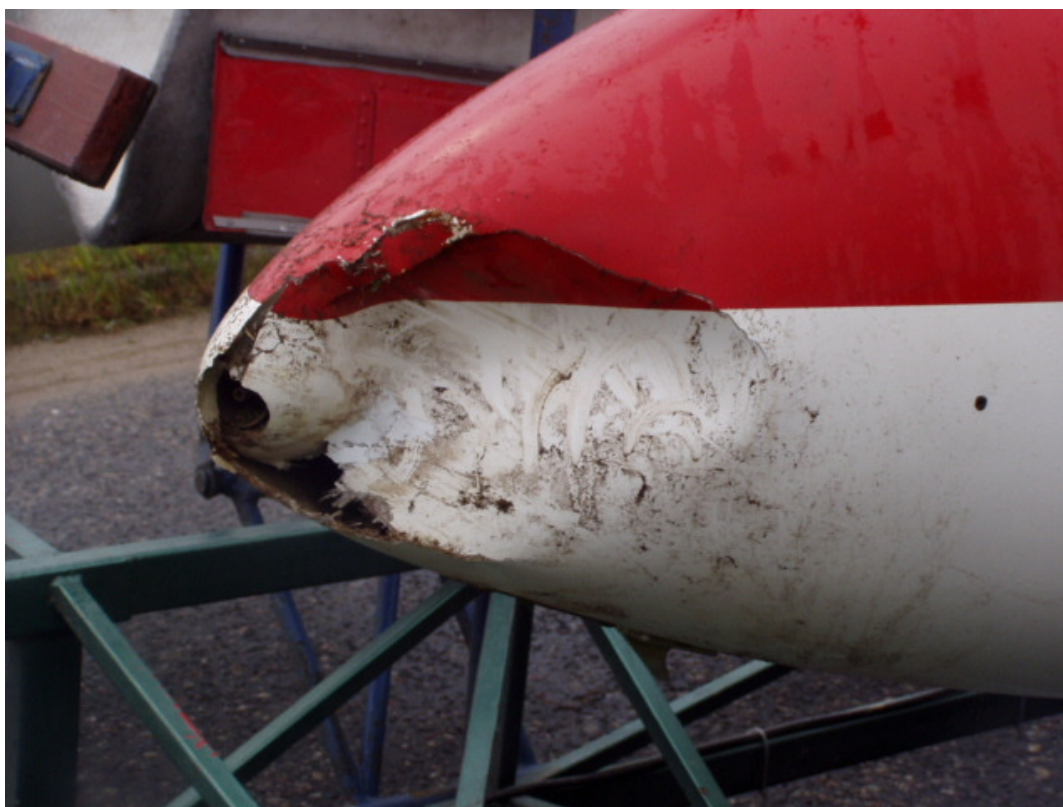
Fot.10 – Uszkodzony przód kadłuba szybowca.

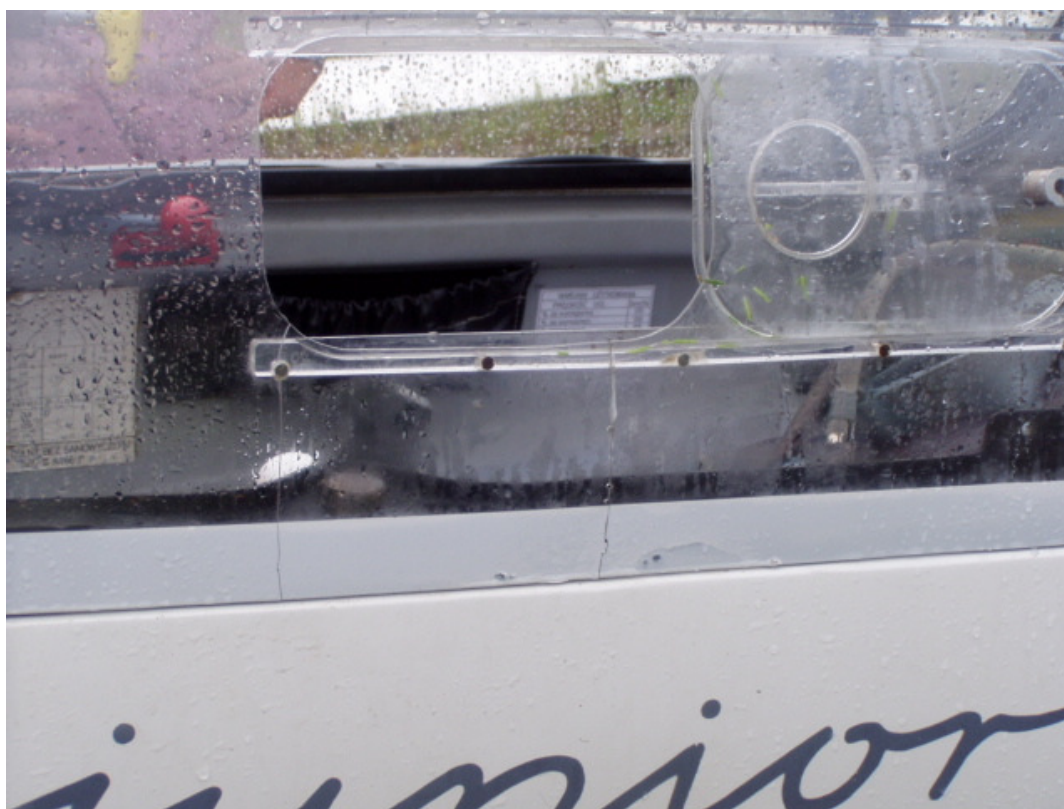
Fot.11 – Pęknięcia oszklenia osłony kabiny.

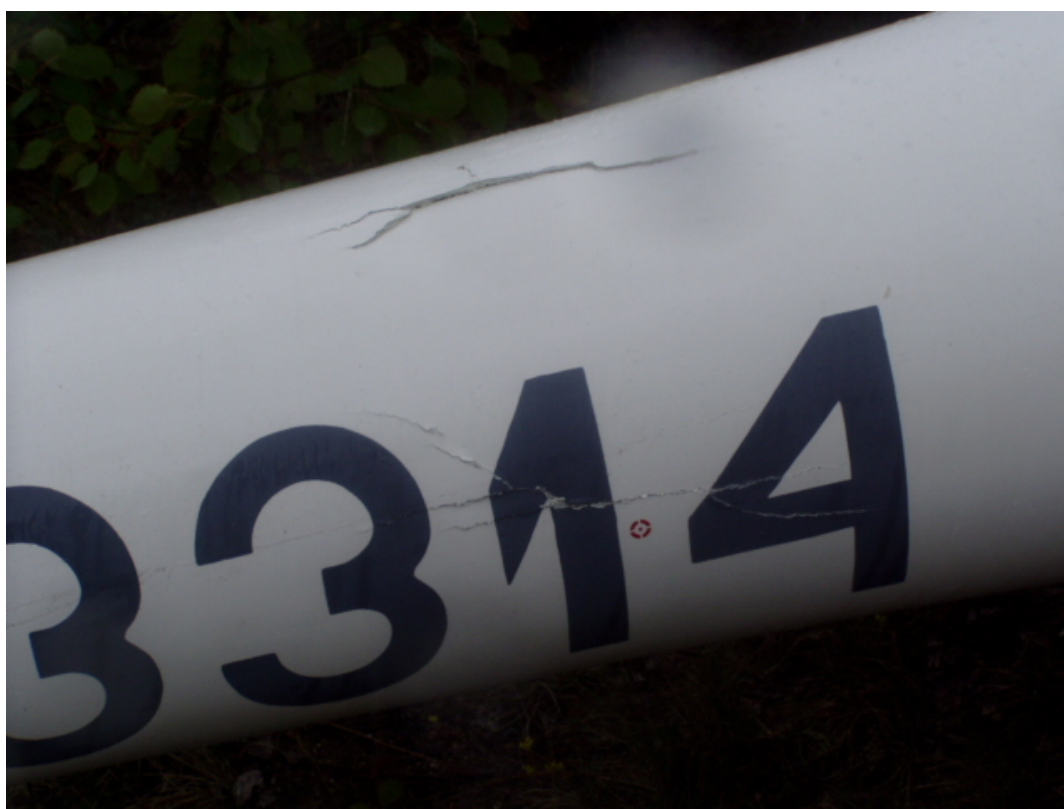
Fot.12 – Uszkodzenia belki ogonowej (prawa strona kadłuba).

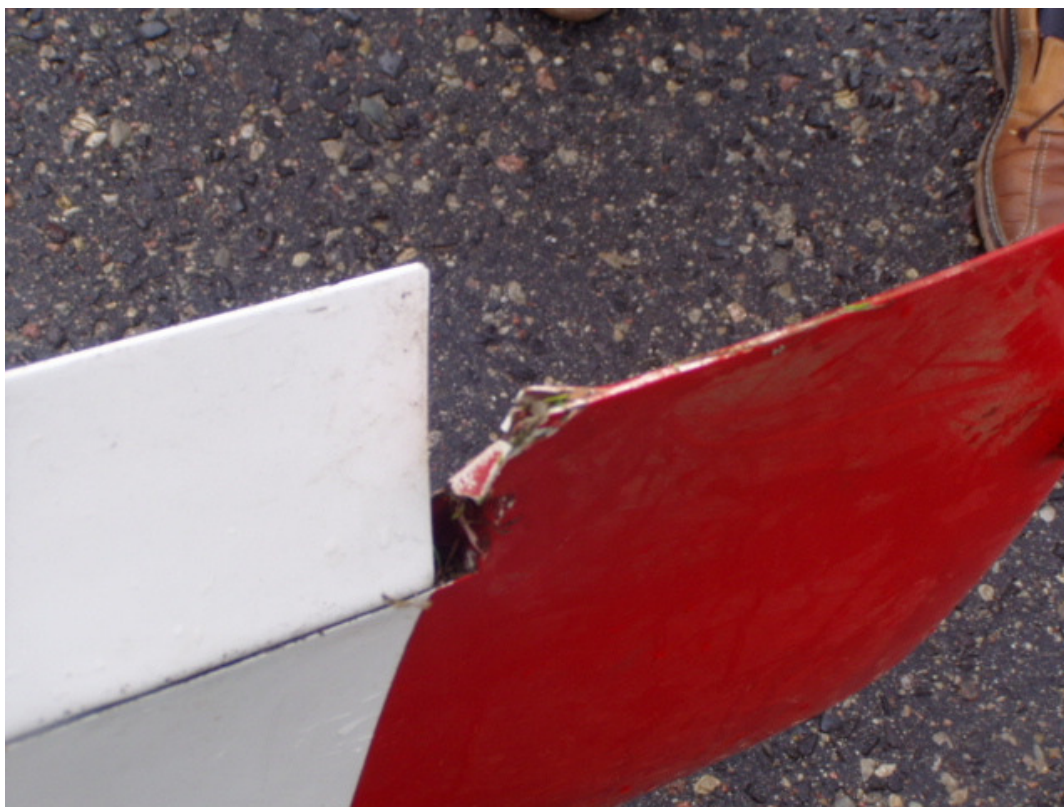
Fot.13 – Uszkodzenia końcówki prawego skrzydła.

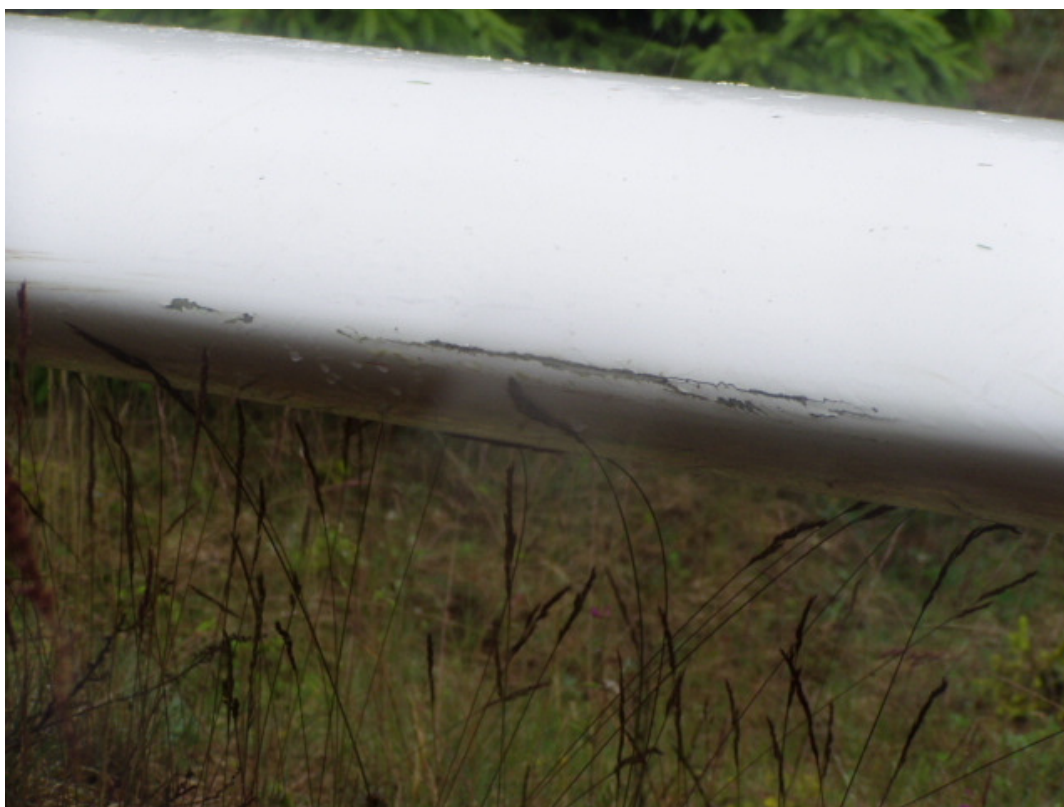
Fot.14 – Uszkodzenia krawędzi natarcia prawego skrzydła.
