RZECZPOSPOLITA POLSKA
MINISTERSTWO TRANSPORTU I BUDOWNICTWA
PAŃSTWOWA KOMISJA BADANIA WYPADKÓW LOTNICZYCH

RAPORT KOŃCOWY

wypadek nr: 115/05

szybowiec SZD-51-1 „Junior” SP-3473

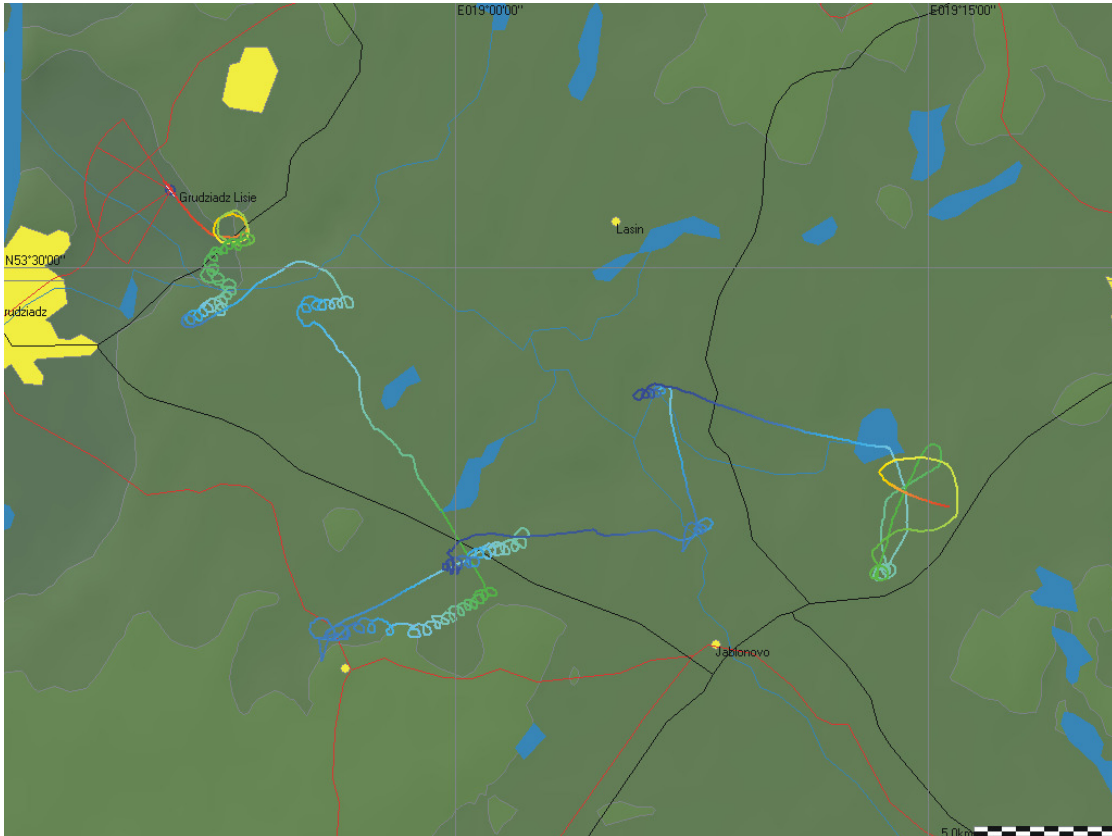
Rysunek nr1. Przebieg lotu szybowca Junior SP-3473 w dniu 11 lipca 2005 r.

Około godziny 13.20, w rejonie m. Ostrowite, będąc na wysokości ok.1000-1200m. stwierdziła potrzebę naboru wysokości przed pokonaniem rozległego obszaru leśnego z wieloma jeziorami. Według zeznań szybowiczki, poszukiwanie kominów termicznych zakończyło się jednak niepowodzeniem z powodu rozmywania się chmur kłębiastych i postępujących zaników noszeń. Zgodnie z opinią Szefa Szkolenia warunki atmosferyczne umożliwiały wykonanie zadania, co ilustruje fakt wykonania udanych przelotów przez inne załogi. Najdłuższy z nich wyniósł 497 km w czasie

7 godzin, kolejny – 298 km. Niepowodzenie w rozegraniu omawianego lotu może być wynikiem niewielkiego doświadczenia szybowiczki w przelotach trasowych.

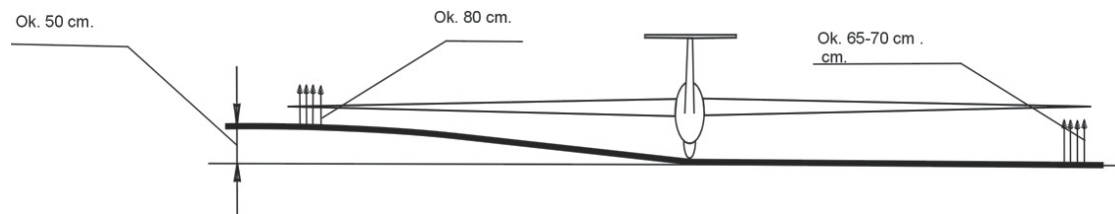
Rysunek nr 2.

Ogłędziny miejsca zaistnienia wypadku ujawniły nierówność terenu w rejonie toru przemieszczania się szybowca po przyziemieniu. W związku z tym końcówka lewego skrzydła przemieszczała się na mniejszej wysokości nad gruntem niż końcówka prawego skrzydła. Różnica tych wysokości wyniosła ok. 50 cm.

Dodatkowo stwierdzono niejednorodność uprawy porastającej pole. Zboże na wysokości końcówki lewego skrzydła wyrosło do wysokości ok. 80 cm. nad poziom gruntu, natomiast po stronie przeciwnej było niższe o 10-15 cm. względem gruntu.

W sumie różnica wysokości zboża na wysokości końcówek lewego i prawego skrzydła wyniosła około 60-65 cm, co ilustruje poniższy rysunek nr 2.

Efektom tego było odchylenie płaszczyzny przyziemienia szybowca (płaszczyzny uprawy porastającej pole) o około $2,5^{\circ}$ względem płaszczyzny horyzontu.

Według oceny Komisji pilot w czasie podejścia do lądowania nie miała możliwości zauważenia istniejącej nierówności płaszczyzny i uniknięcia niesymetrycznego zaczepienia o rosnące zboże.

1. W czasie szkoleń teoretycznych i praktycznych personelu latającego eksponować zagrożenia związane z lądowaniem w terenie przygodnym, szczególnie w wysokiej roślinności.
2. W czasie planowania przelotów, prowadzić dogłębną analizę rejonów planowanych tras, pod kątem występowania rozległych kompleksów leśnych, jezior, bagien itp., oraz stanu wegetacji upraw w danej porze roku, na polach będących potencjalnymi miejscami przymusowych lądowań.
