**ZDJĘCIA**  
**z wypadku szybowca SZD-51-1 Junior; SP-3315**  
**15 lipca 2005 r., Osówiec Szlachecki**

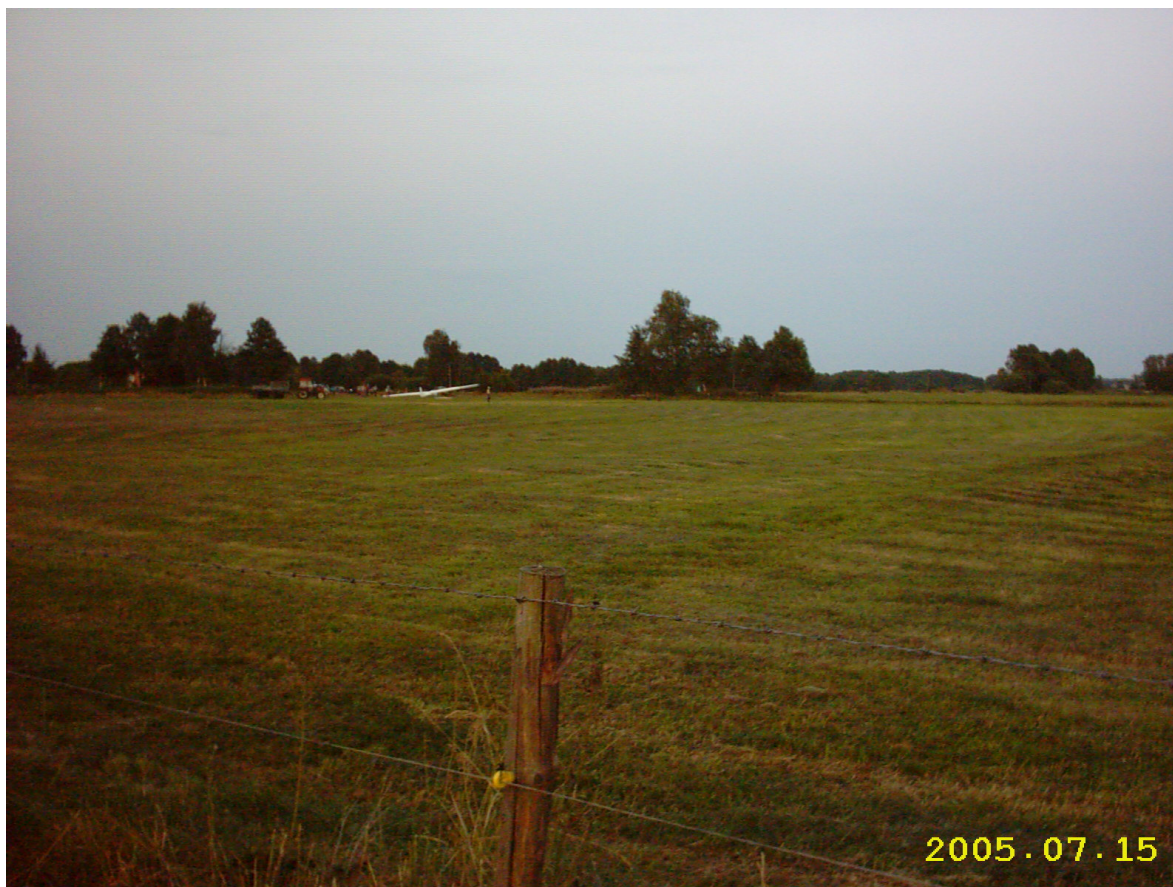
Fot.1 – Ogólny widok miejsca lądowania z kierunku podejścia.

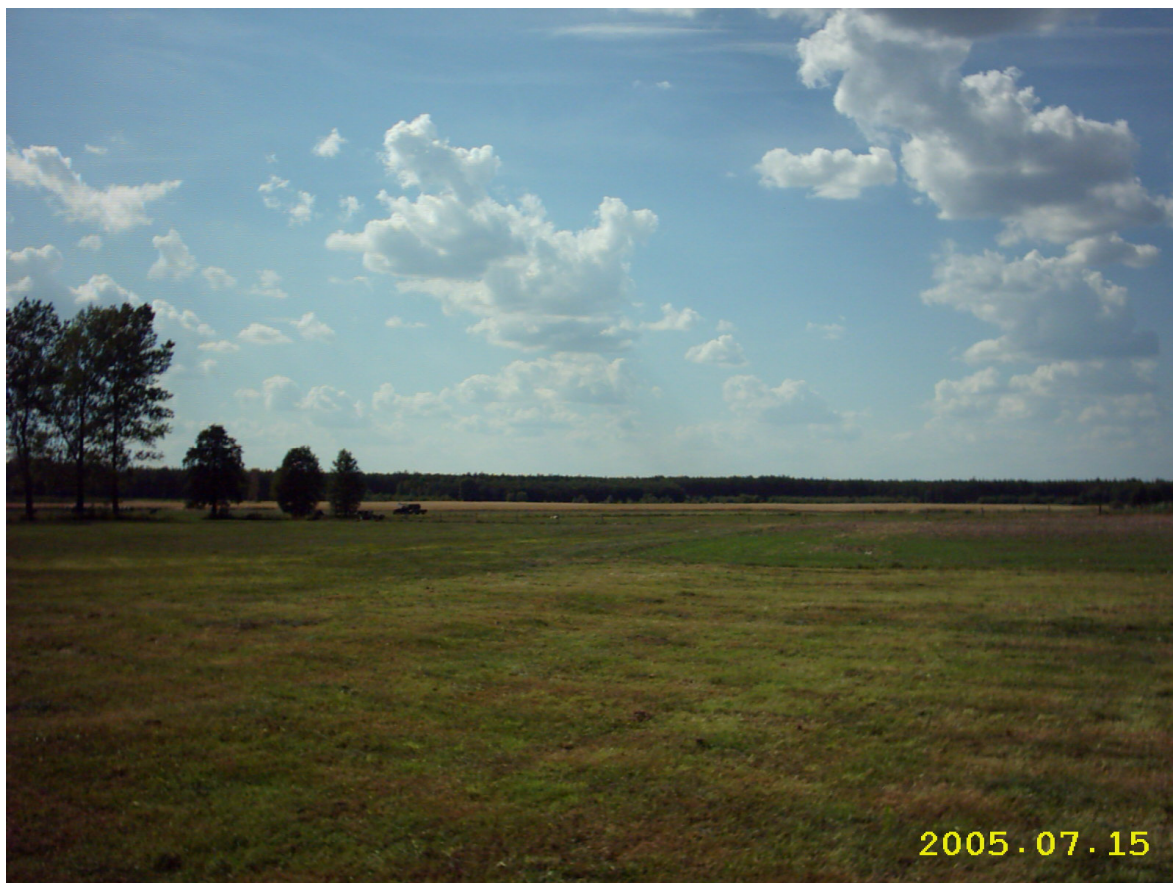
Fot.2 – Ogólny widok miejsca lądowania w kierunku przeciwnym do kierunku podejścia.

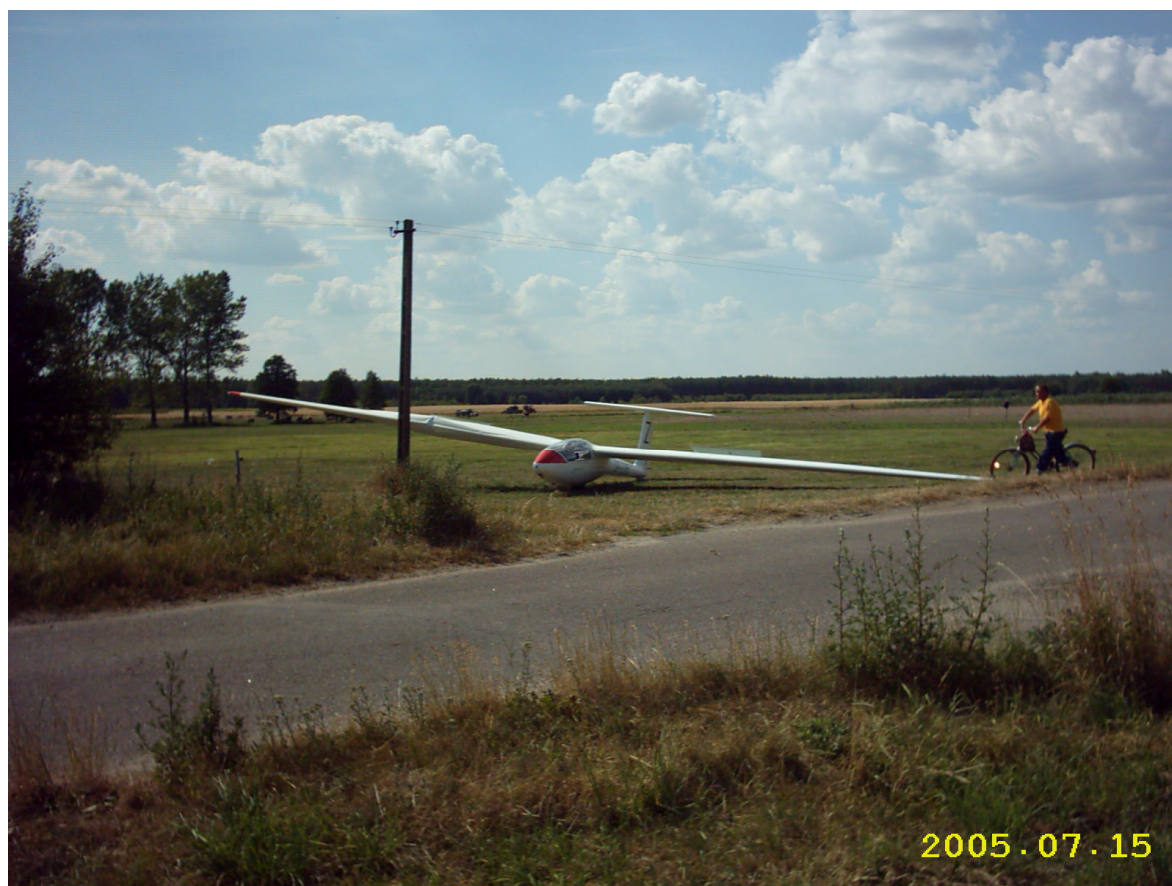
Fot.3 – Ogólny widok szybowca na miejscu wypadku.

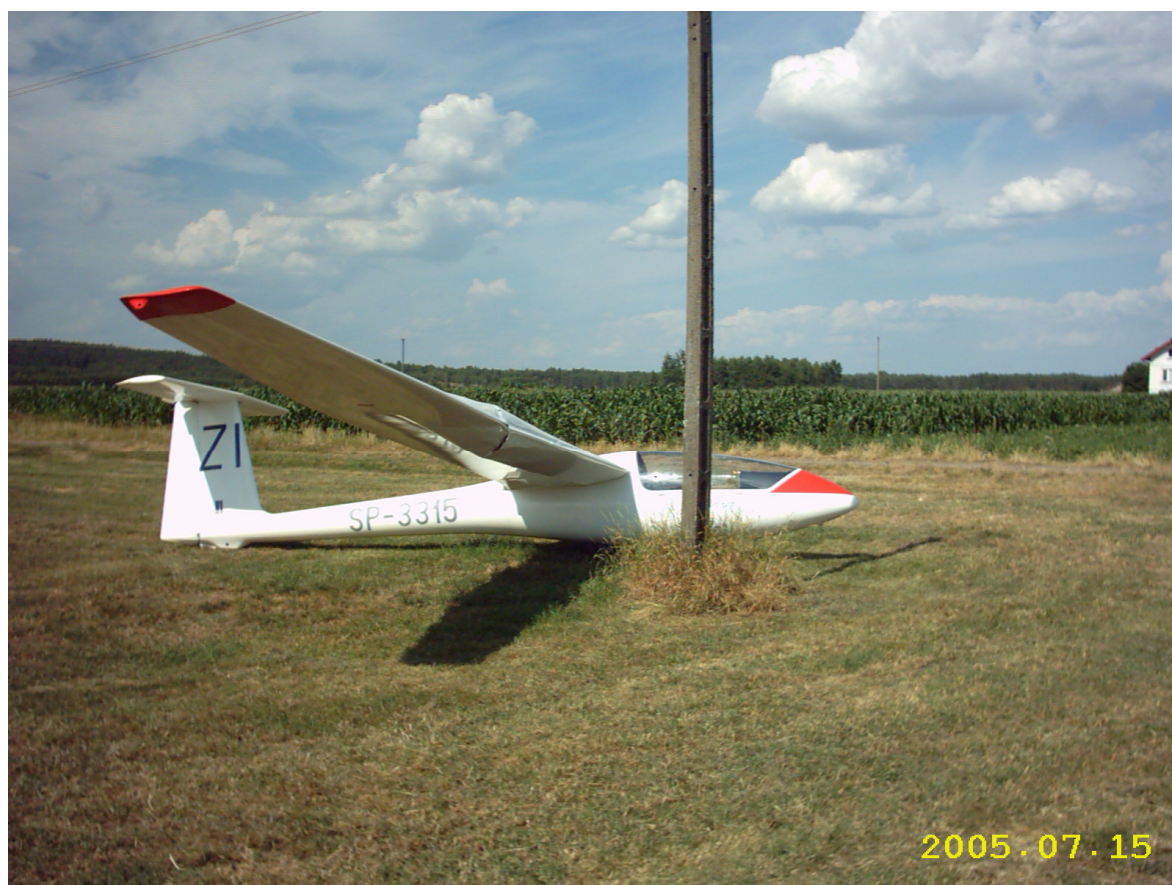
Fot.4 – Ogólny widok szybowca na miejscu wypadku, widoczne uszkodzenie prawego skrzydła.

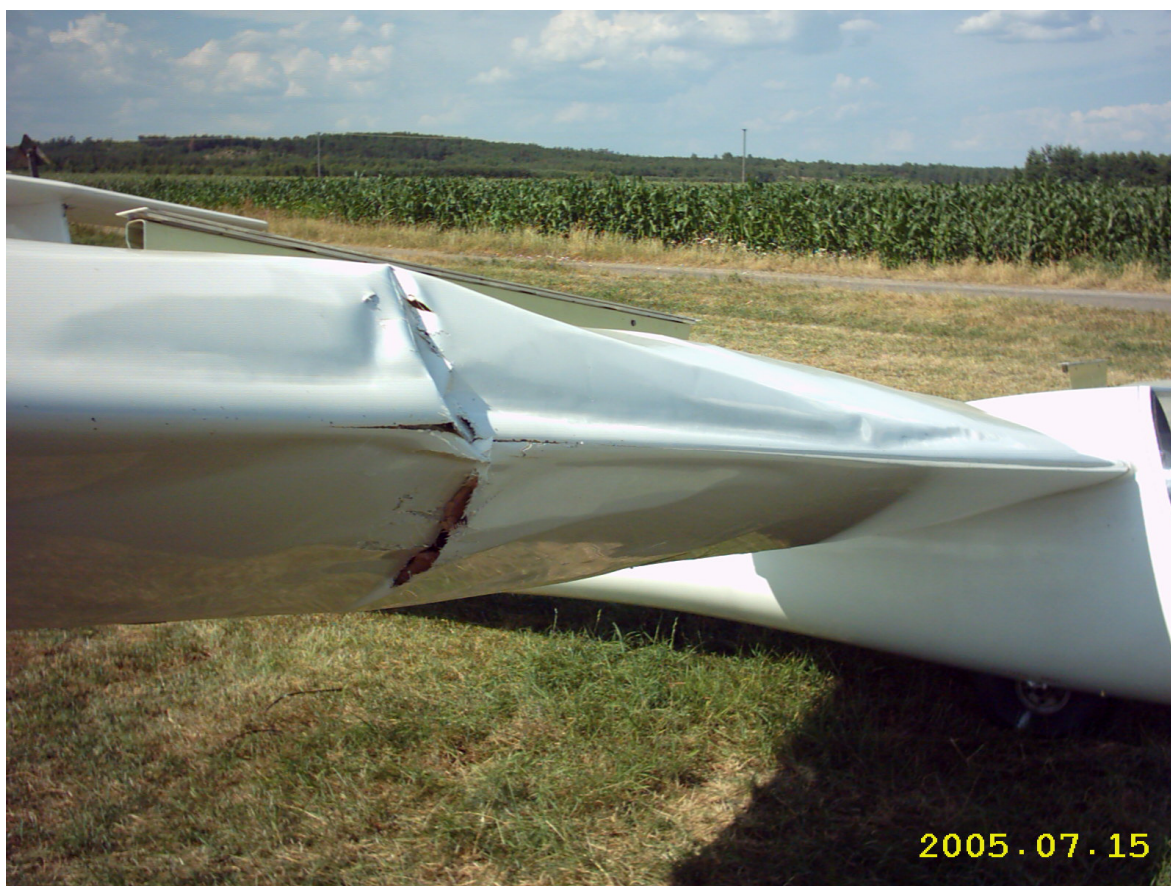
Fot.5 – Uszkodzenie krawędzi natarcia prawego skrzydła po uderzeniu w betonowy słup.

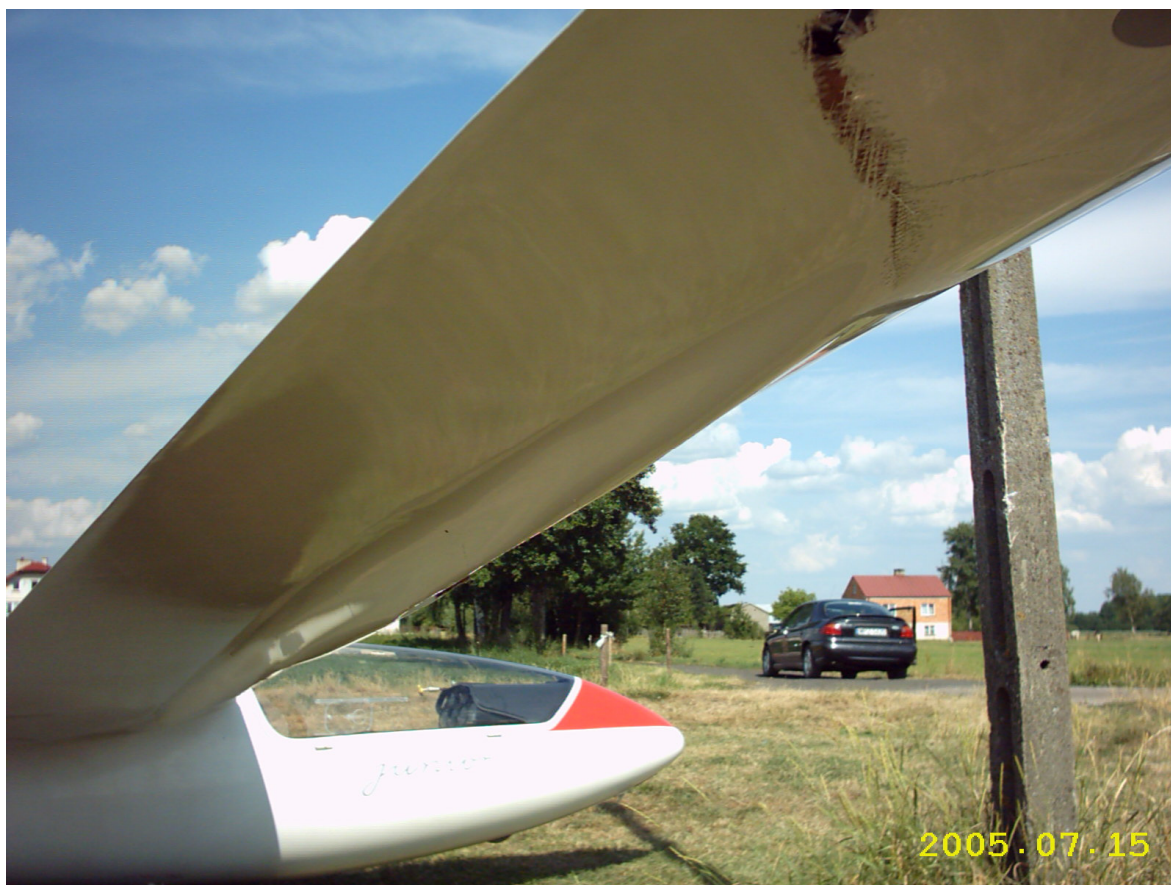
Fot.6 – Uszkodzenia na dolnej powierzchni prawego skrzydła.

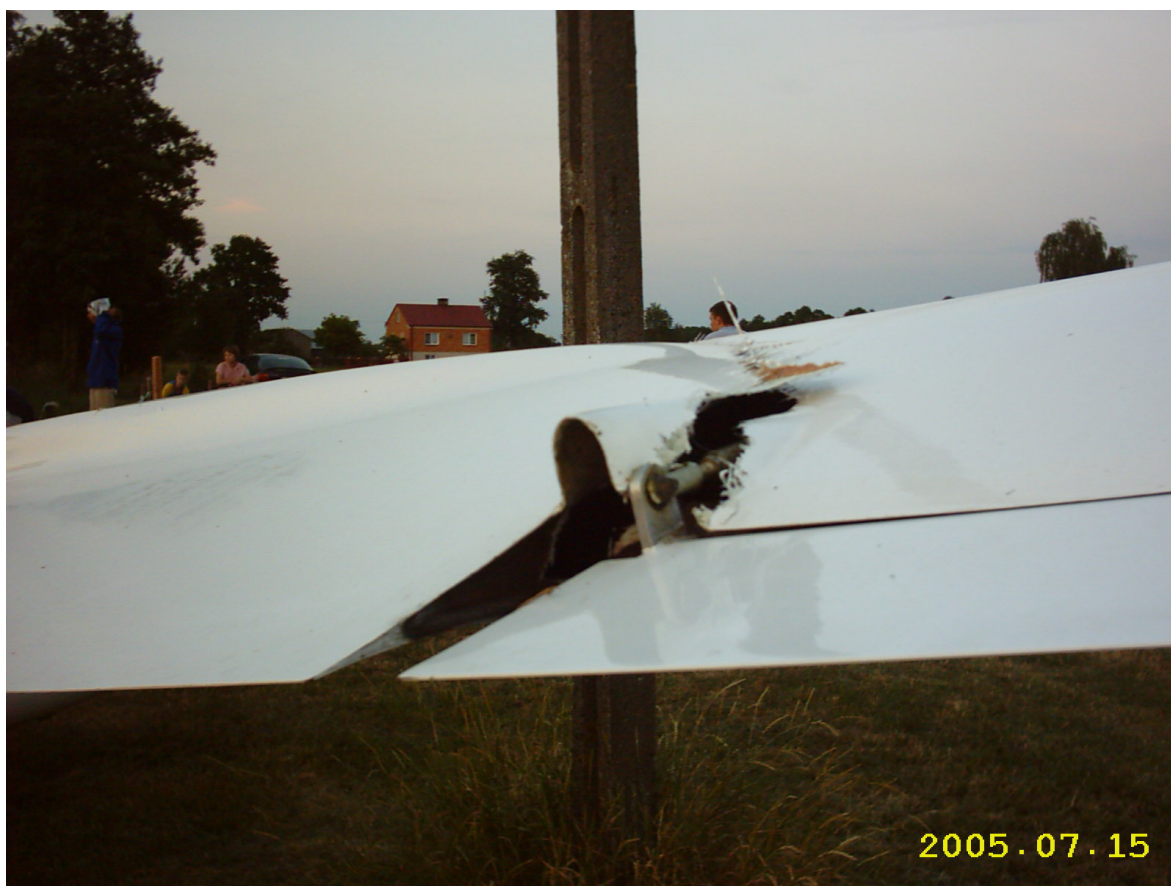
Fot.7 – Uszkodzenia na górnej powierzchni prawego skrzydła w rejonie wyjścia napędu lotki.

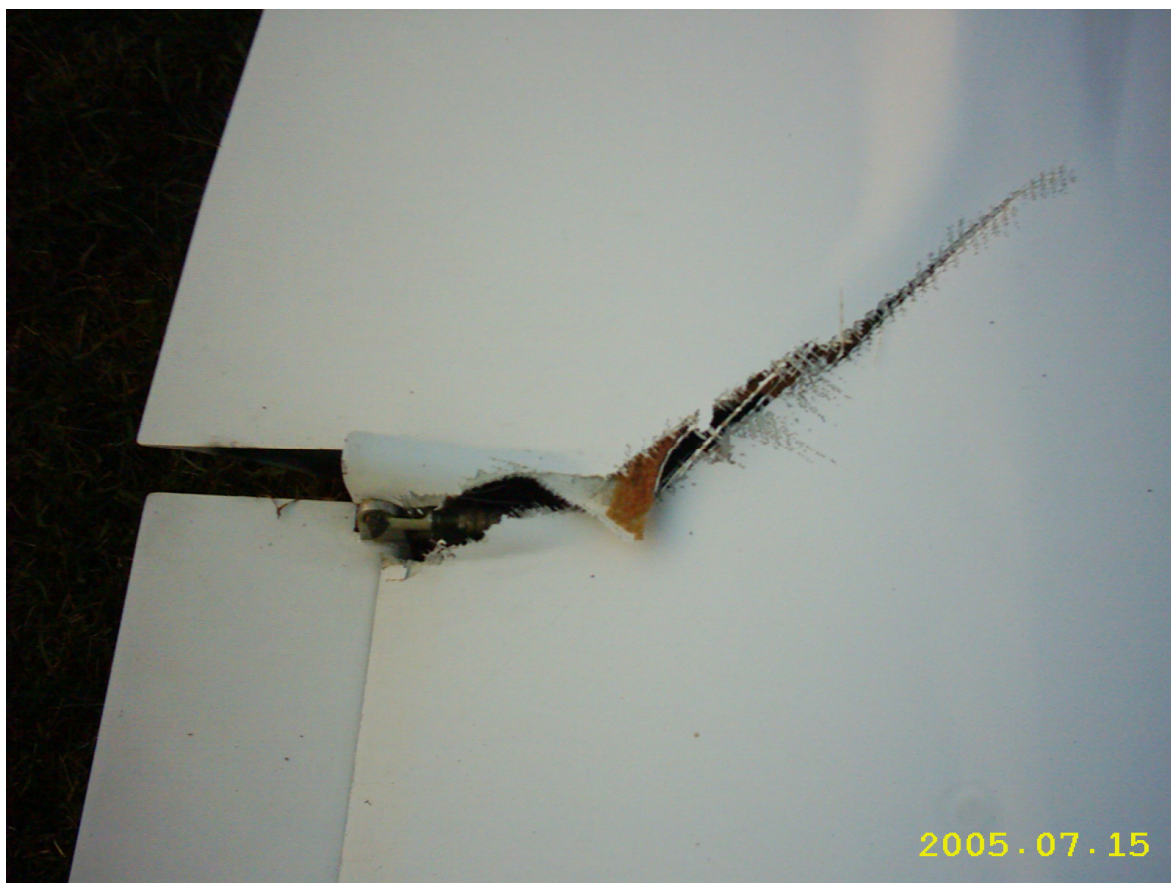
Fot.8 - Uszkodzenia na górnej powierzchni prawego skrzydła w rejonie wyjścia napędu lotki.

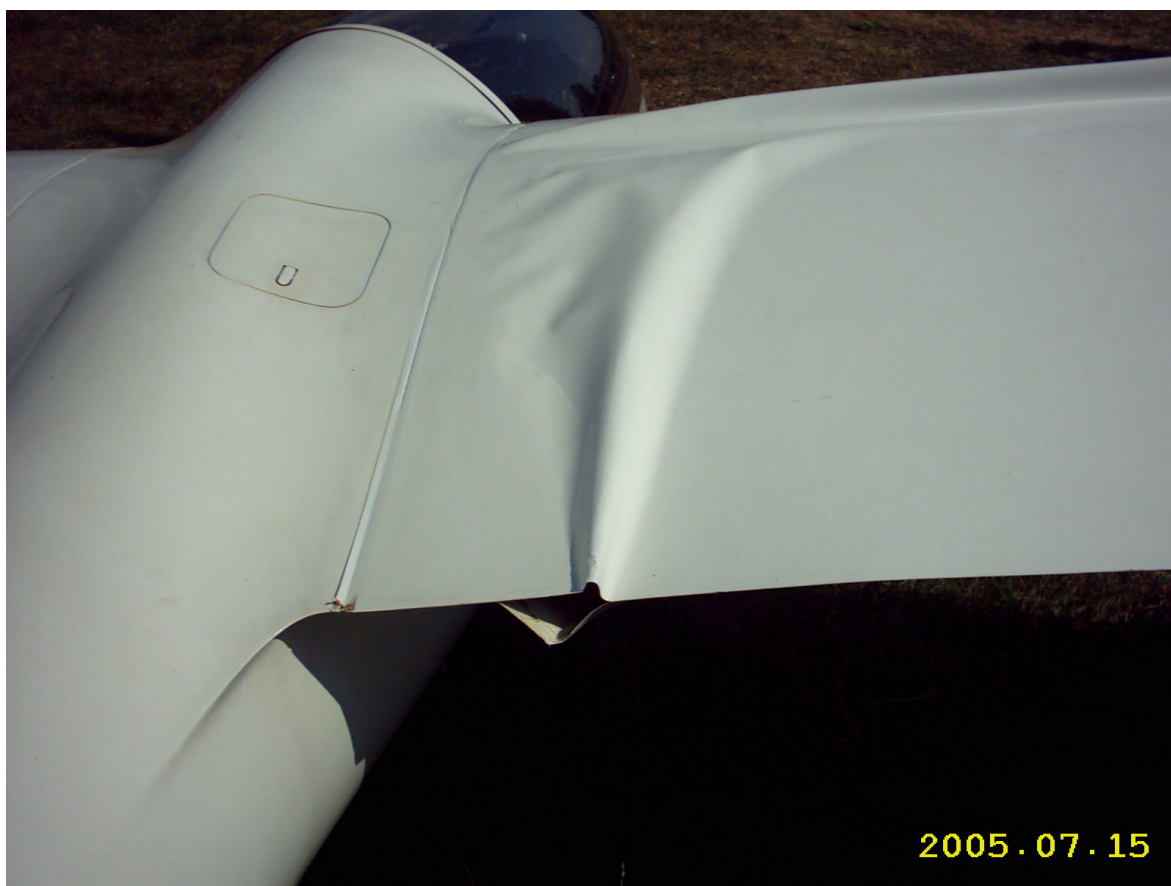
Fot.9 – Uszkodzenia prawego skrzydła u nasady w części spływowej.

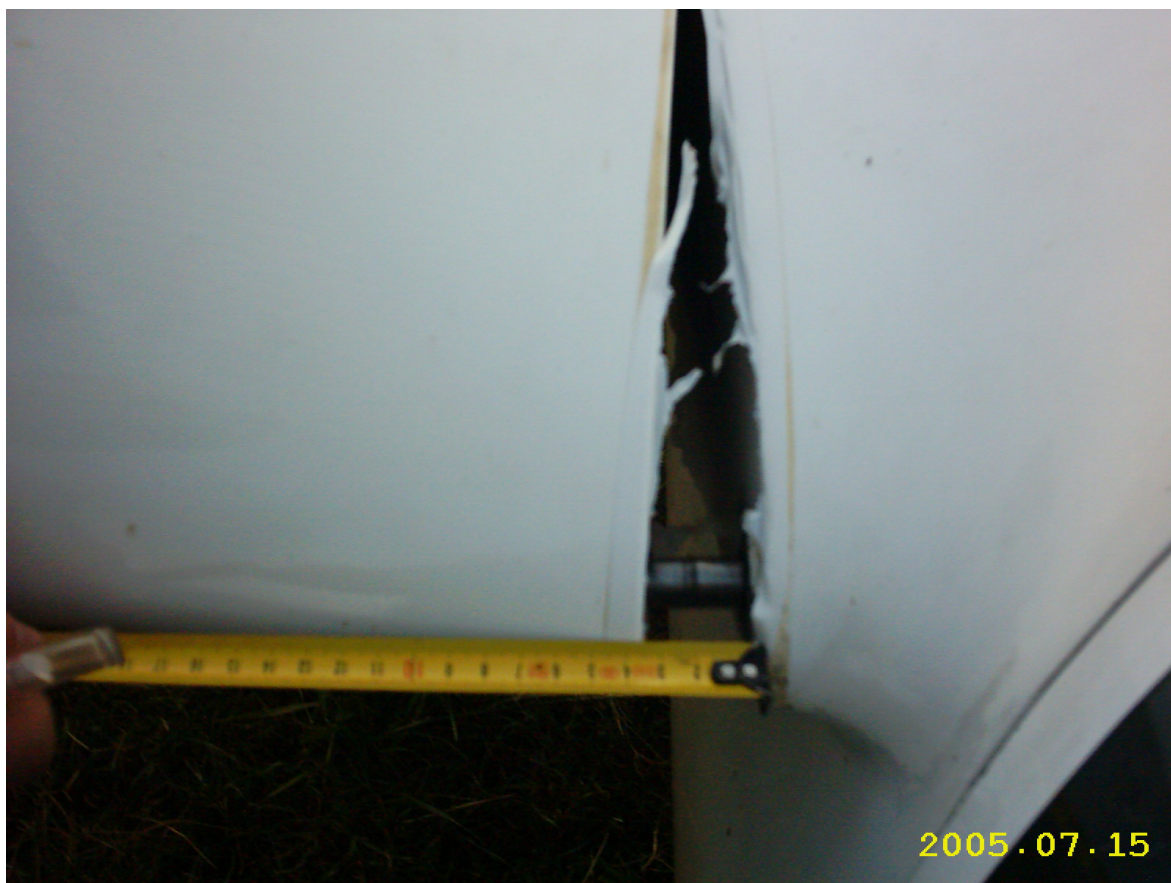
Fot.10 – Odształcenie prawego skrzydła na nosku u nasady przy kadłubie.

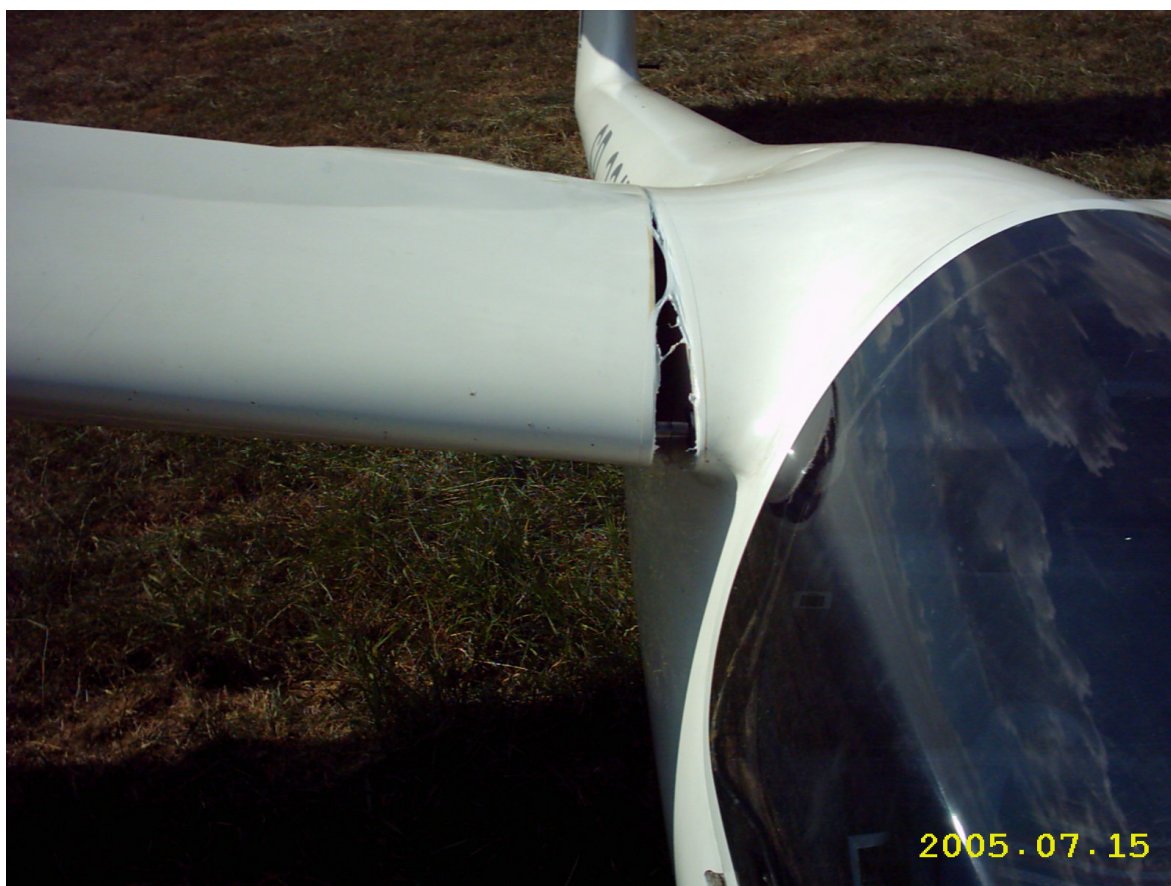
Fot.11 - Odkształcenie prawego skrzydła na nosku u nasady przy kadłubie.

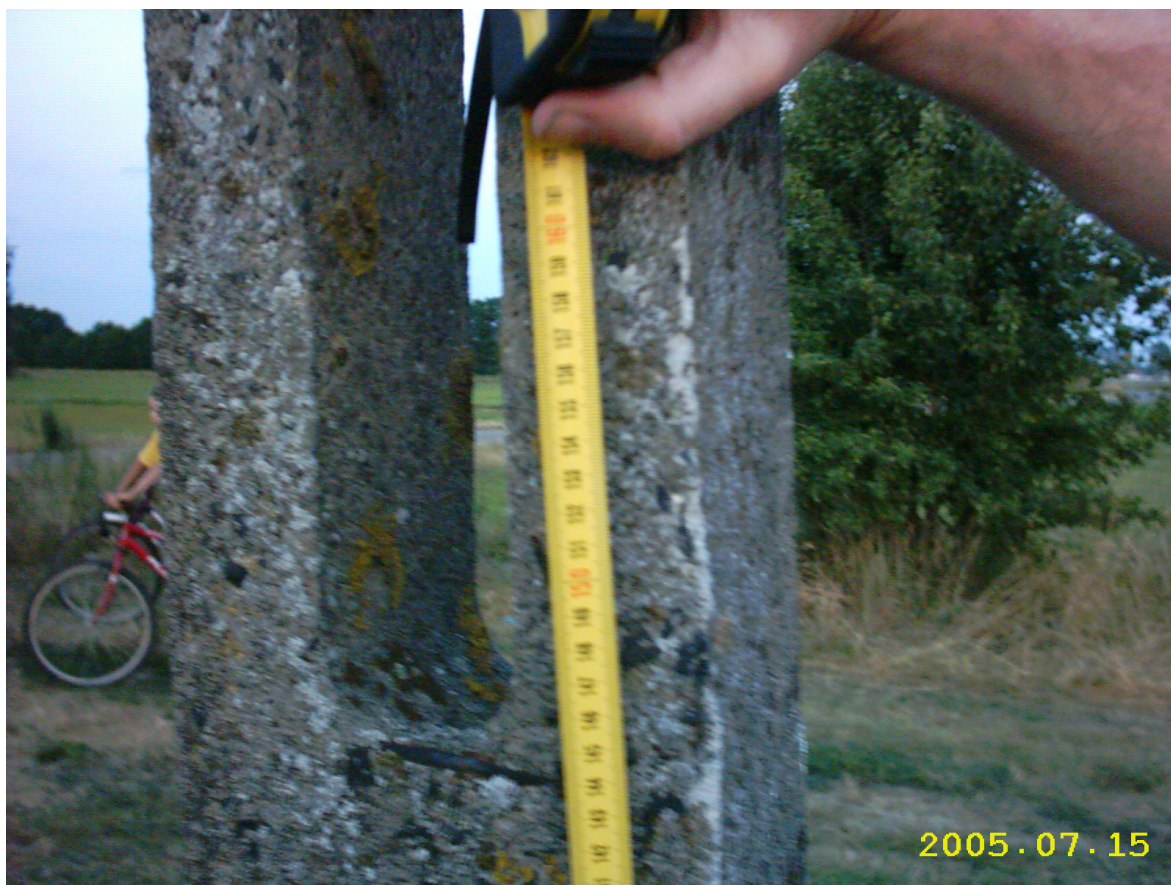
Fot.12 – Ślad uderzenia skrzydłem na betonowym słupie.
