**ALBUM ZDJĘĆ**  
**z wypadku szybowca SZD-51-1 Junior (SP-3306)**  
**DD MMMM 2005 r., Inowrocław**

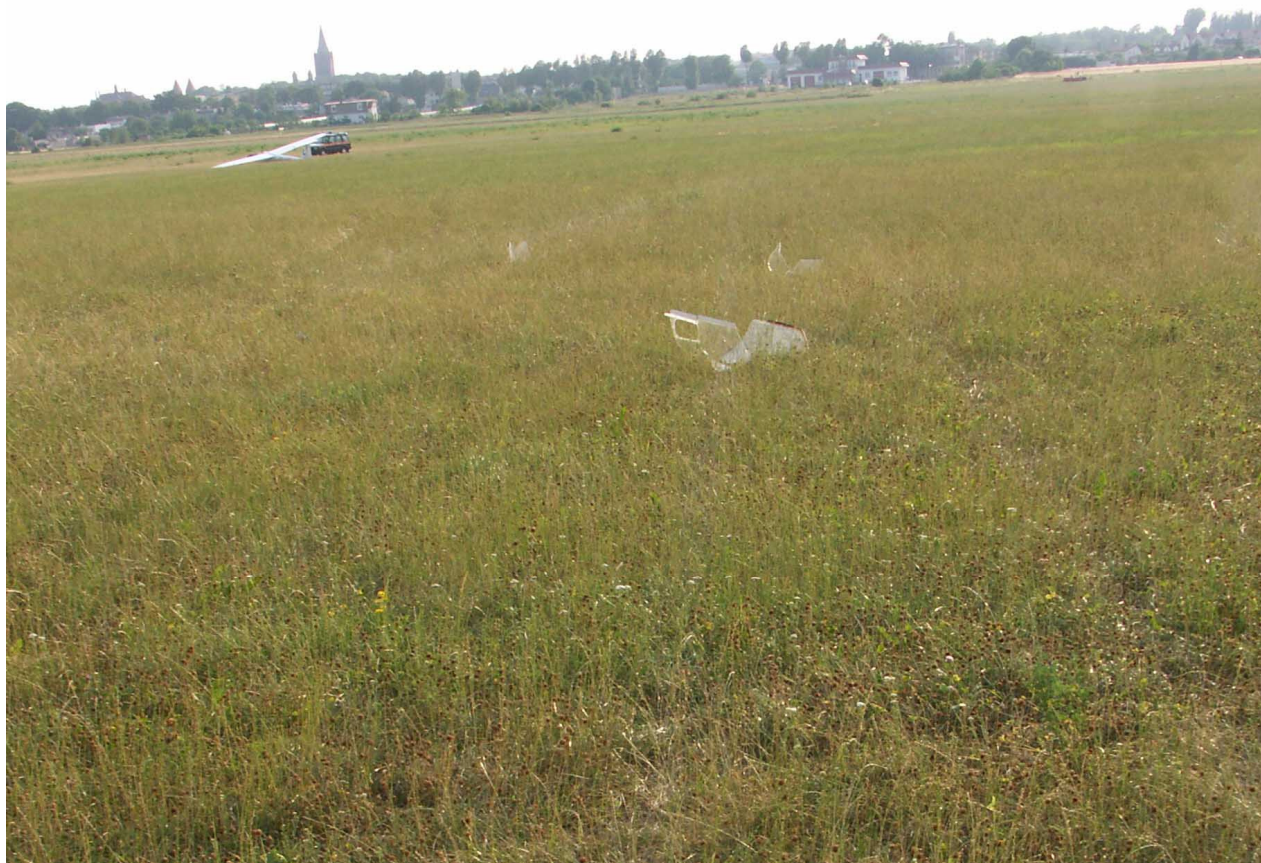
**Fot.1 (u góry) – Ogólny widok miejsca zdarzenia, na pierwszym planie szczątki oszklenia kabiny.**

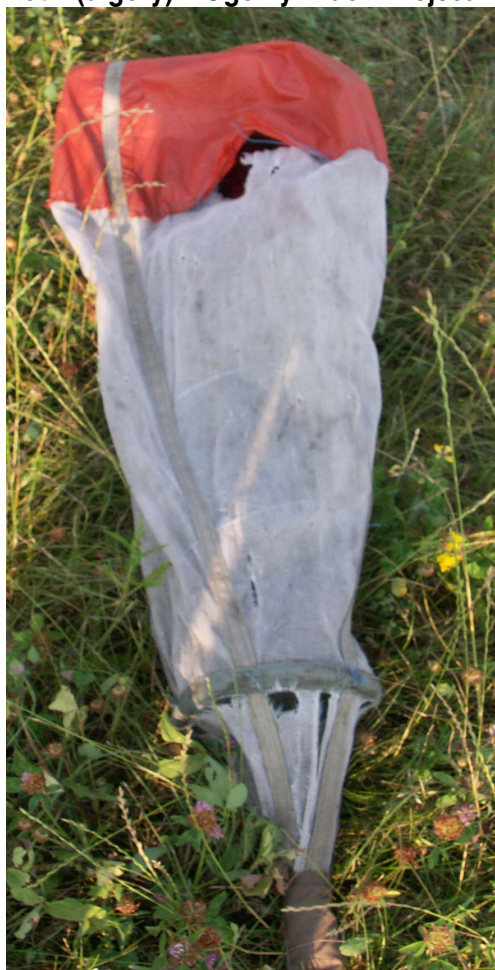
**Fot.3 (z lewej) – Spadochronik liny wyciągarkowej.**

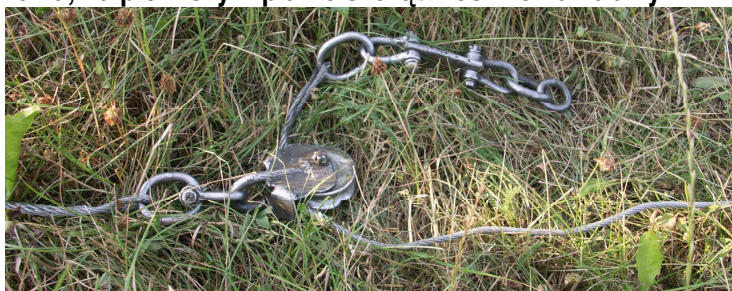
**Fot.2 (u góry) – Lina wyciągarkowa z bloczkiem.**

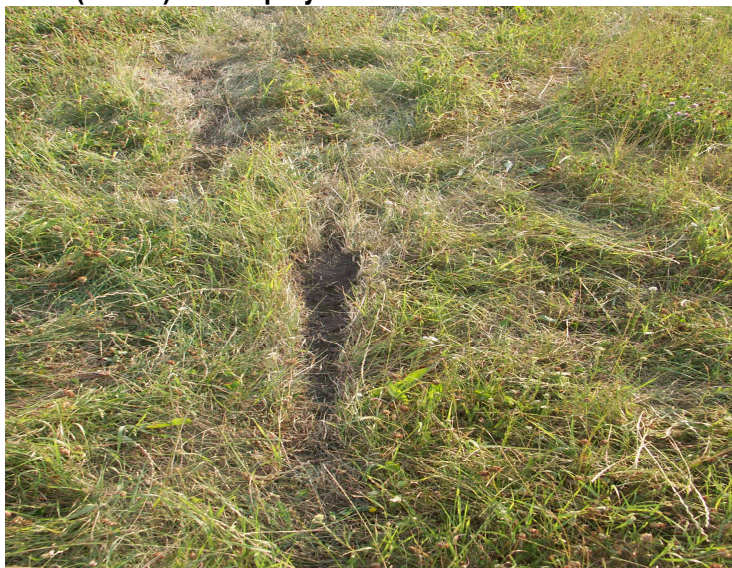
**Fot.4 (u dołu) – Ślad przyziemienia.**

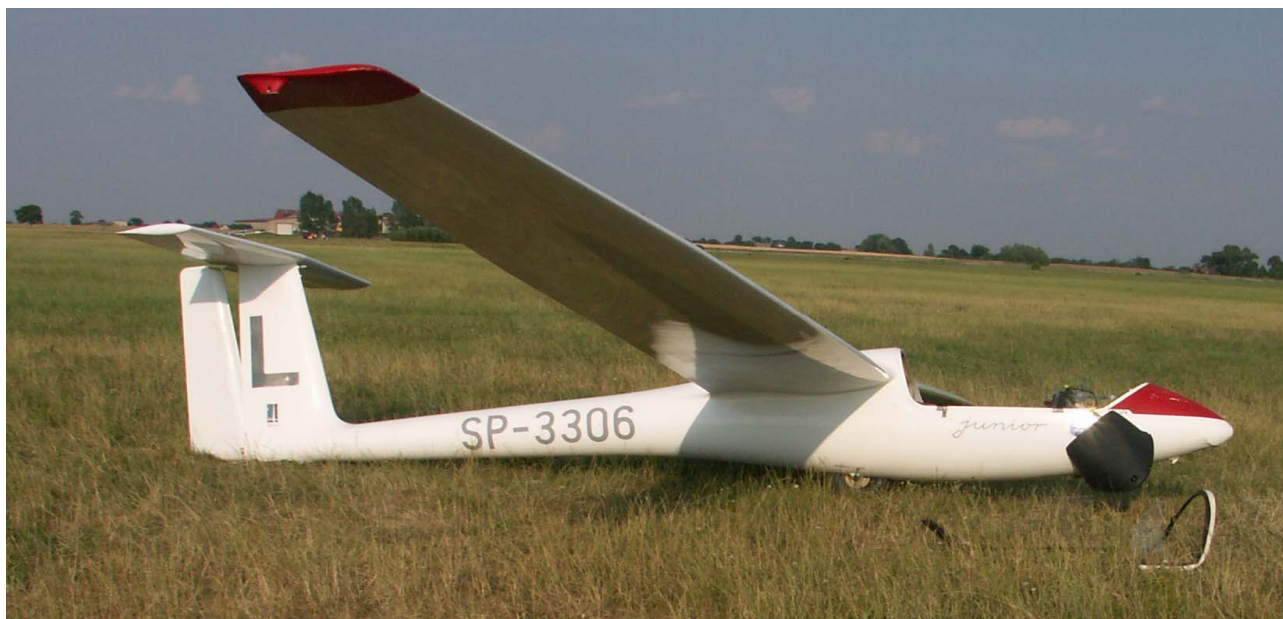
Fot.5 – Ogólny widok szybowca, obok rama oszklenia kabiny i osłona tablicy przyrządów.

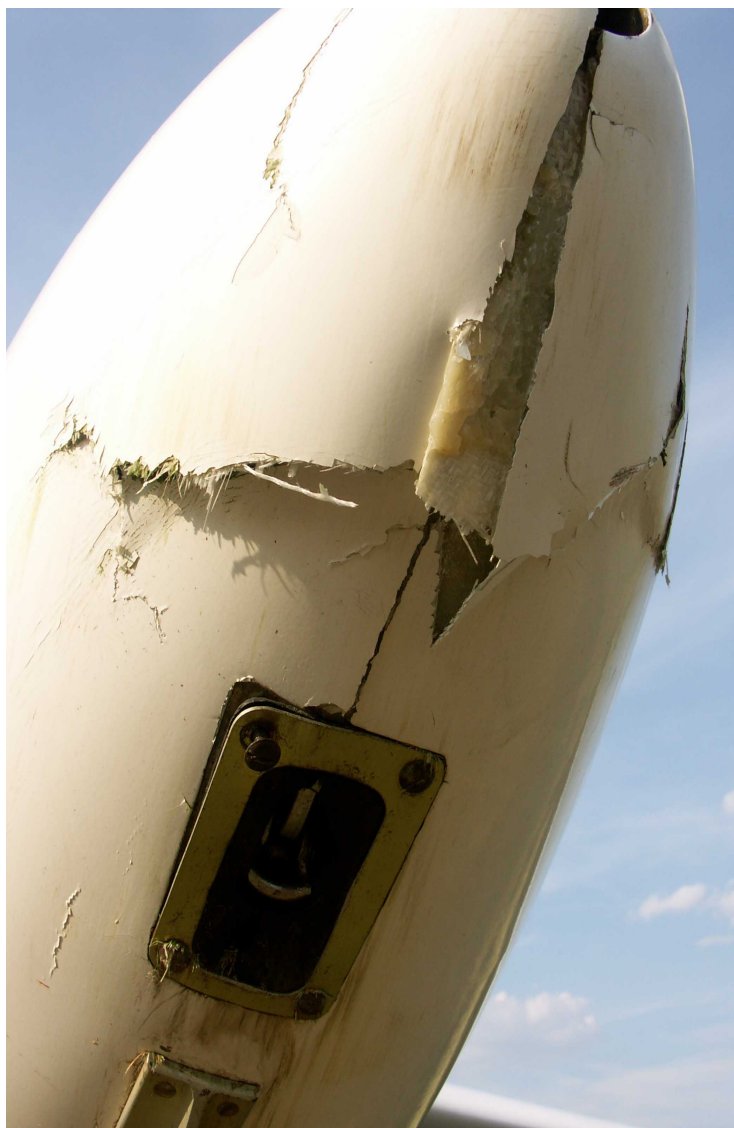
Fot.6 – Uszkodzony nosek kadłuba.

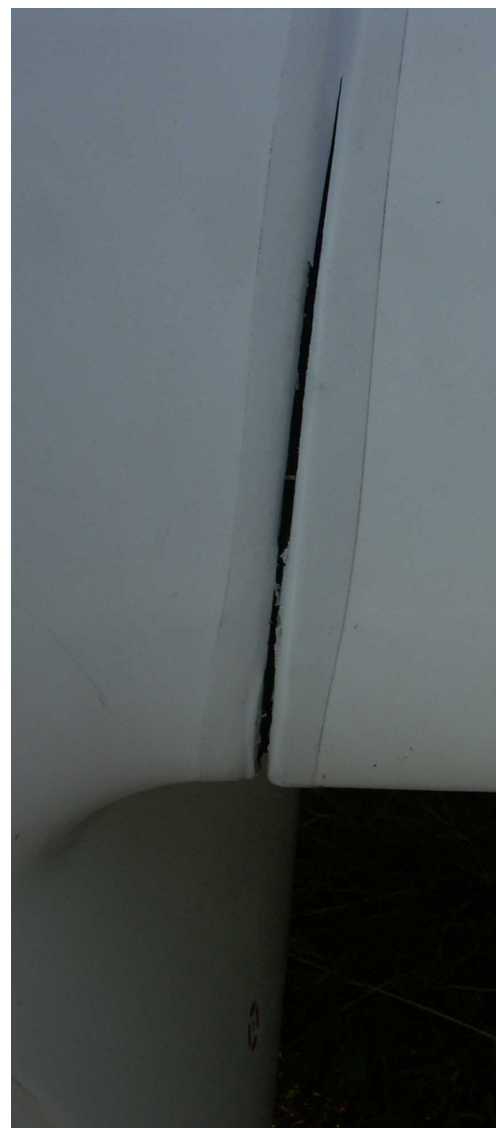
Fot.7 – Lewe skrzydło u nasady.

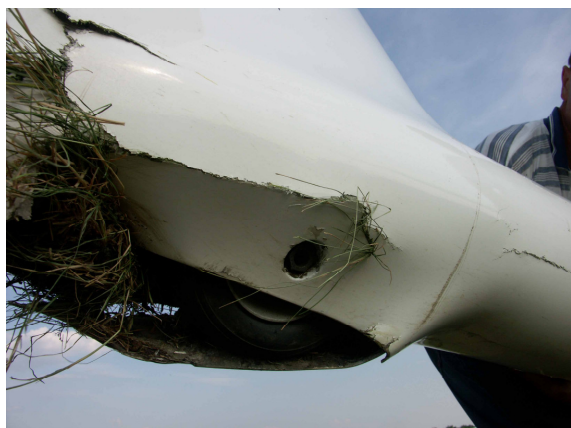
**Fot.8 – Tył kadłuba, kółko ogonowe wyrwane i wbite do wnętrza.**

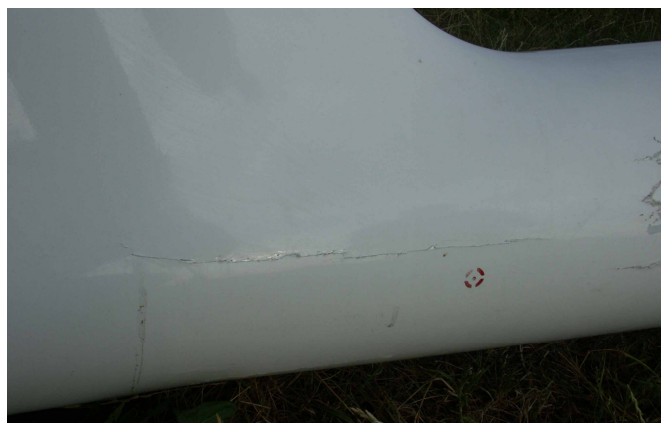
**Fot.9 – Belka kadłubowa pęknięta przed usterzeniem – prawa strona.**

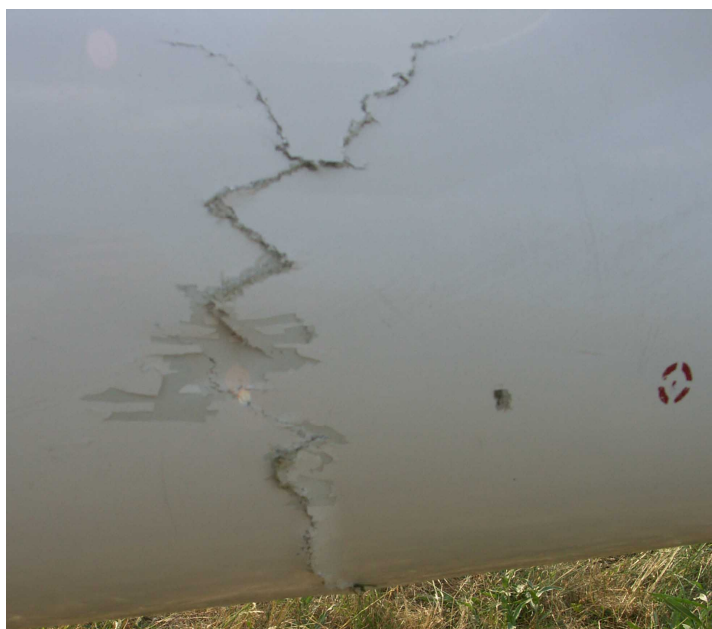
**Fot.10 – Pęknięcie belki kadłuba pod usterzeniem – lewa strona.**

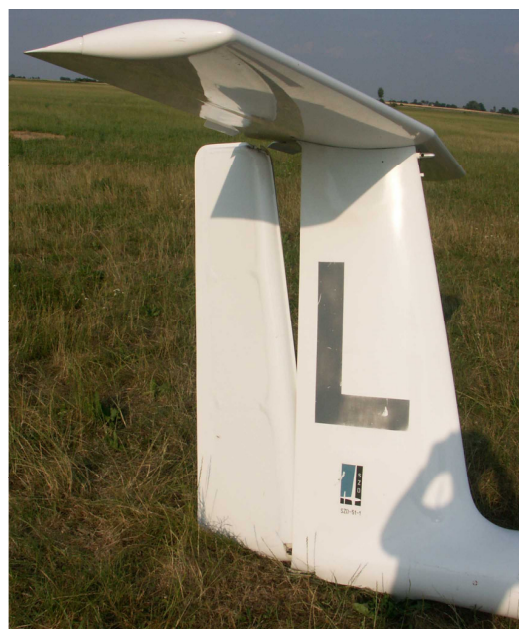
**Fot.11 – Usterzenie, widać ster kierunku wyrwany z górnego zawiasu.**

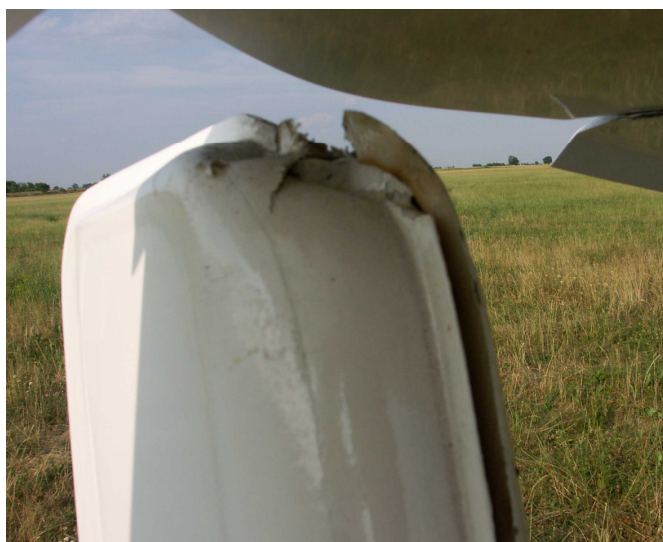
**Fot.12 – Górna końcówka steru kierunku.**

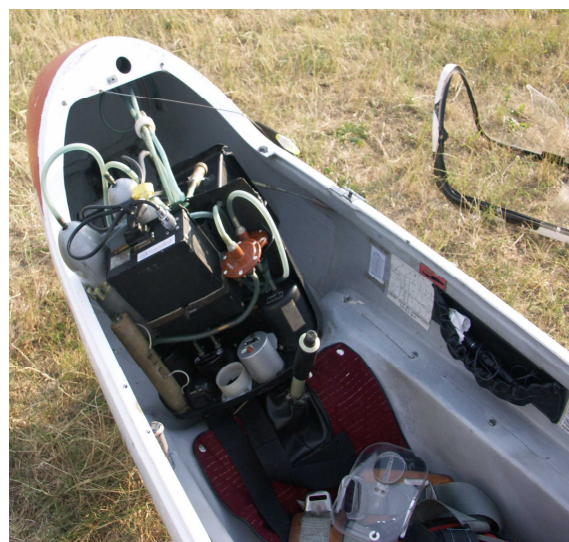
**Fot.13 – Kabina, widok ogólny.**

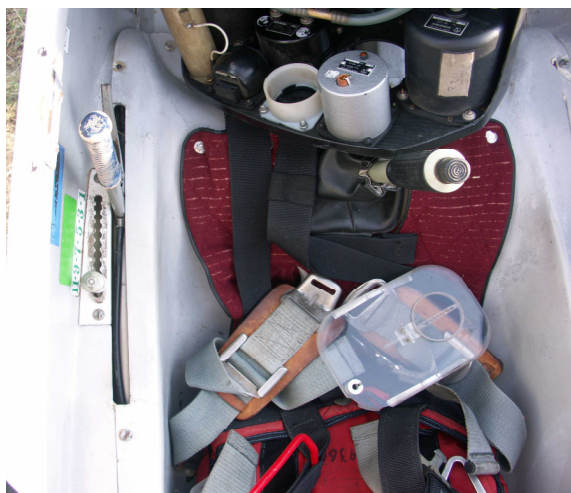
Fot.14 – Kabina, widok z góry.

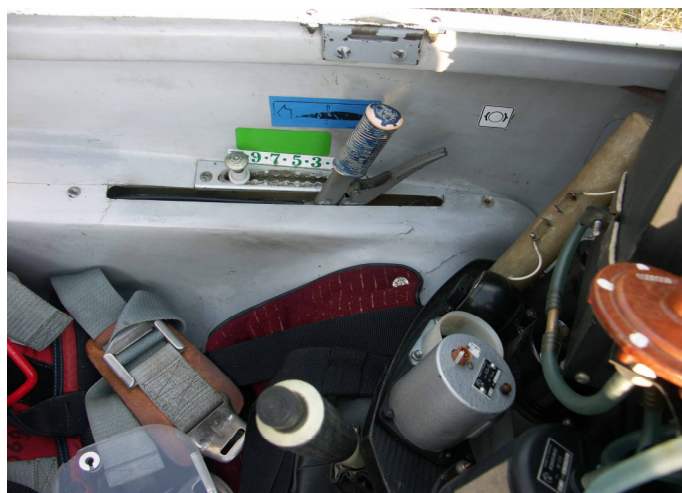
Fot.15 – Lewa burta wnętrza kabiny.

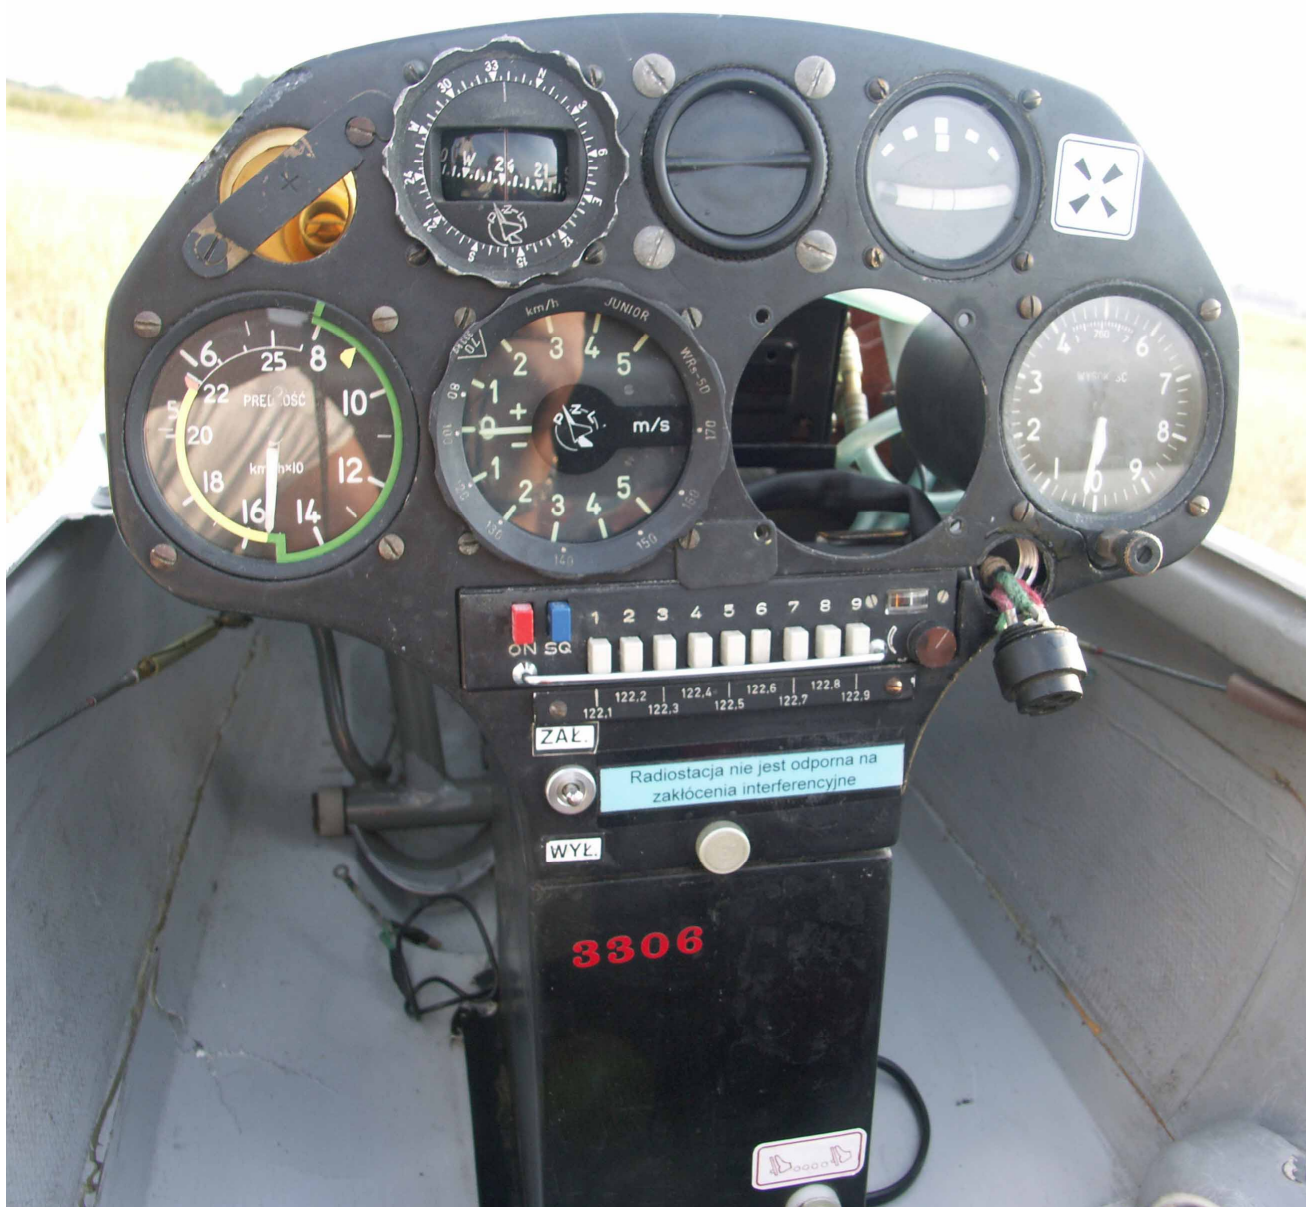
Fot.16 – Tablica przyrządów, po lewej stronie widać pęknięcia skorupy kadłuba.
