# **RAPORT KOŃCOWY**

**wypadek nr: 123/05**

**szybowiec SZD-51-1"Junior" SP-3306**

**15 lipca 2005 r. lotnisko Inowrocław**

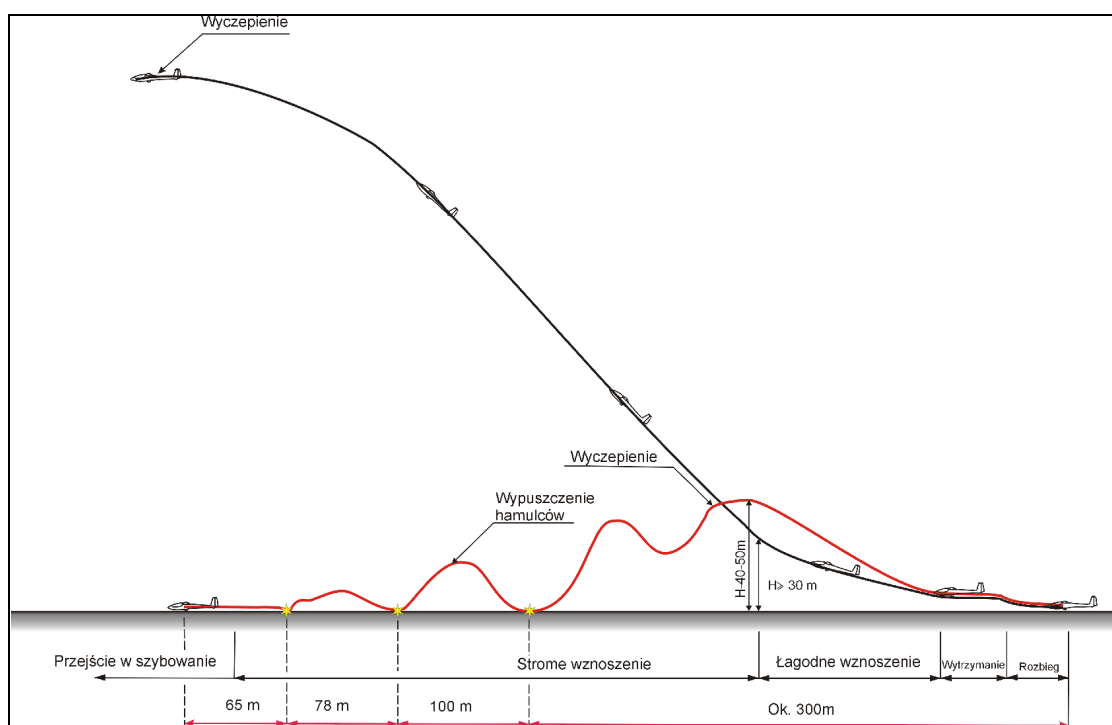
Rys.1. Tor lotu szybowca Junior SP-3306 dnia 15 lipca 2005 r.

Uczeń - pilot wyczepiła linę i sięgnęła do dźwigni hamulców, które prawdopodobnie wypuściła do połowy ich pełnego otwarcia. Podczas wykonywania tych czynności mimowolnie wprowadziła szybowiec na zniżanie z dużym kątem.

Zauważywszy duży kąt pochylenia, uczeń - pilot przestraszyła się i energicznie pociągnęła drążek na siebie zadzierając maskę ponad linię horyzontu. Następnie, działając w stresie, energicznie oddała drążek, ponownie doprowadzając do zniżania z dużym kątem, na co zareagowała kolejnym energicznym pociągnięciem drążka na siebie. W trakcie wychodzenia ze zniżania, przy ściągniętym drążku, szybowiec uderzył czołową częścią kadłuba o ziemię, odbił się wznosząc pod znacznym kątem do wysokości około 15-20 m.

Uczeń - pilot ponownie gwałtownie oddała drążek od siebie, przechodząc do lotu szybowego pod znacznym kątem i słysząc komendę „otwórz hamulce”, wypuściła je w położenie pełnego otwarcia. Próba wyrównania i przyziemienia na tym etapie była prawdopodobnie spóźniona, gdyż szybowiec ponownie mocno uderzył w ziemię przodem kadłuba i częścią ogonową, po czym odbił się na niewielką wysokość, a następnie twardo przyziemił. Dobieg długości 65 m odbył się z utratą kierunku, po linii zakręcającej w lewo o kąt około 70-80°.

Tor lotu szybowca ustalony w wyniku badań Komisji ilustruje rysunek 1. – kolor czerwony. Kolorem czarnym odzwierciedlono profil prawidłowego startu (bez zachowania proporcji).

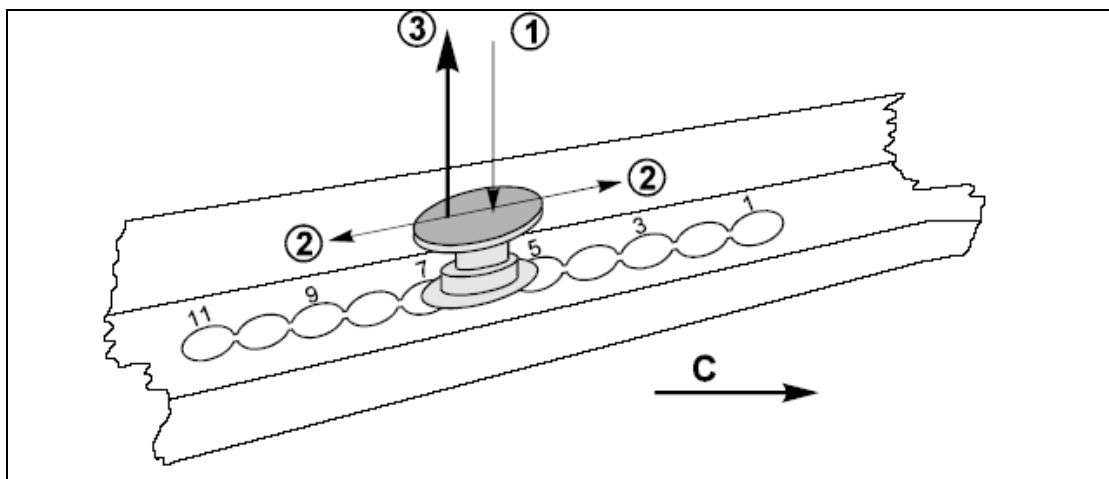
Rys.2. Elementy sterowania mechanizmem wyważającym.

Po zajęciu miejsca w kabinie, uczeń pilot w ramach czynności przygotowawczych ustawiła trymer w przednie skrajne położenie (pozycja „1”).

Poniższy rysunek 2 (*Instrukcja użytkowania w locie szybowca SZD – 51-1 Junior* – str. 12, rys.10) ilustruje zakres możliwych położzeń od „1” do „11”.

Czynnikiem sprzyjającym niezamierzonemu wprowadzeniu w nurkowanie, oraz utrudniającym opanowanie szybowca, było ustawienie trymera w skrajne przednie położenie, w pozycji „1” oraz duża sterowność szybowca (czułość na sterowanie) spowodowana tylnym położeniem środka ciężkości szybowca (lekki pilot).
