**MINISTERSTWO TRANSPORTU  
PAŃSTWOWA KOMISJA BADANIA WYPADKÓW LOTNICZYCH**

# **RAPORT KOŃCOWY**

**zdarzenie nr: 125/05**

**statek powietrzny Bocian M SP-8003**

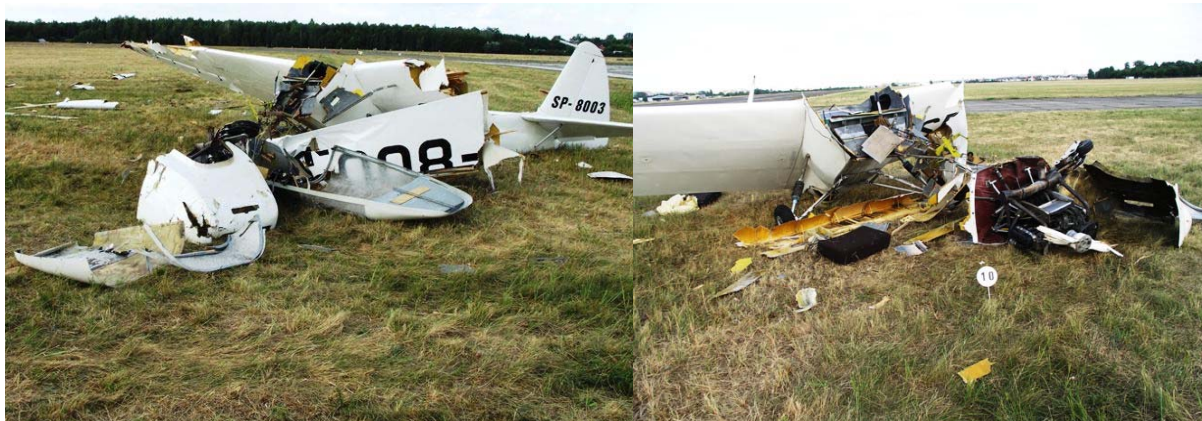
1. Zderzenie z powierzchnią trawiastą lotniska zaczęło się od lewego skrzydła, w odległości 15m od końca pasa betonowego, na przedłużeniu południowej jego krawędzi.
2. Ślady zetknięć z ziemią kolejnych elementów motoszybowca ciągną się na długości 57,3m. Po zaczepieniu skrzydłem, motoszybowiec uderzył przodem kadłuba, z uniesionym ogonem pod kątem ok. 80°.

Świadek, obsługujący wyciągarke opisuje to tak: *”... końcówka skrzydła zaczepiła o ziemię, w ślad za tym, motoszybowiec uderzył przodem kadłuba, w konfiguracji z uniesionym ogonem (kąt pochylenia ~85<sup>0</sup>), po czym nastąpiło bezwładne przemieszczanie się motoszybowca”.*

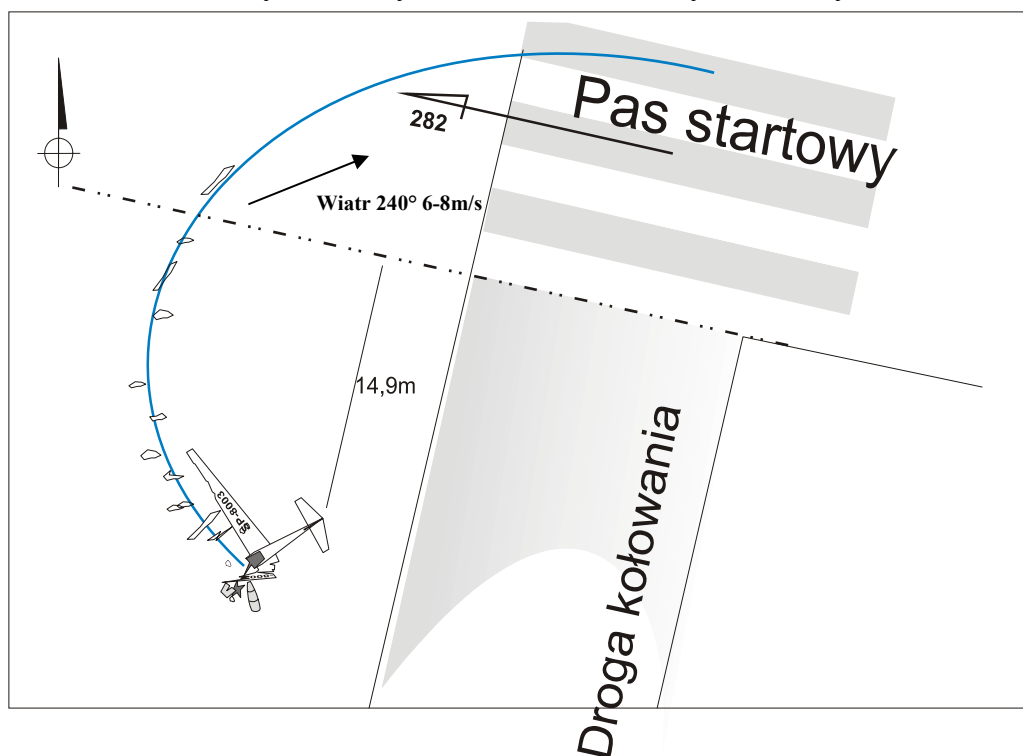
**Organizacja i przebieg lotów** – Przebieg lotu znany jest Komisji z relacji pięciu świadków. Dwoje świadków uczestniczyło w zdarzeniu, trzech pozostałych obserwowało lot z różnych miejsc. Z tych relacji wyłania się następujący obraz zdarzenia: Motoszybowiec po rozbiegu ok. 150m, oderwał się od ziemi i wznosił do wysokości ok. 20m. Potem zaczął się zniżać. Wg pilota, znalazł się on w strefie duszenia. Dalszy lot poziomy odbywał się na wysokości ok. 10m., co potwierdzają wszyscy świadkowie, (oprócz pilota, który twierdzi, że odzyskiwał wysokość). Po dolocie nad koniec pasa, pilot rozpoczął manewr w lewo. Świadkowie twierdzą, że przechylenie się pogłębiało a wysokość się obniżała. Przy wysokości lotu ok. 10 m, motoszybowiec o rozpiętość skrzydeł 18,1m, przy dużym przechyleniu, musiał prowadzić końcówkę opuszczonego skrzydła tuż nad ziemią. (patrz zał Nr 2) W tej sytuacji, nieuchronnie musiało dojść do zaczepienia skrzydłem o ziemię. Tuż przed zderzeniem, pilot energicznie zareagował sterami na wyprowadzenie, co spowodowało spłycenie zakrętu, (mówi o tym pilot, potwierdza to jeden ze świadków) ale reakcja ta nastąpiła za późno. Skrzydło zaczepiło ziemię, pojawił się moment obrotowy i motoszybowiec, niszcząc skrzydło, uderzył nosem o ziemię.

Rozmieszczenie szczątków szybowca przedstawiono na schemacie.
