ALBUM ZDJĘĆ
poważny incydent nr: 149/05
samolot ultralekki P2002 Sierra; OK-JUU-23
31 lipca 2005 r., Rawa Mazowiecka

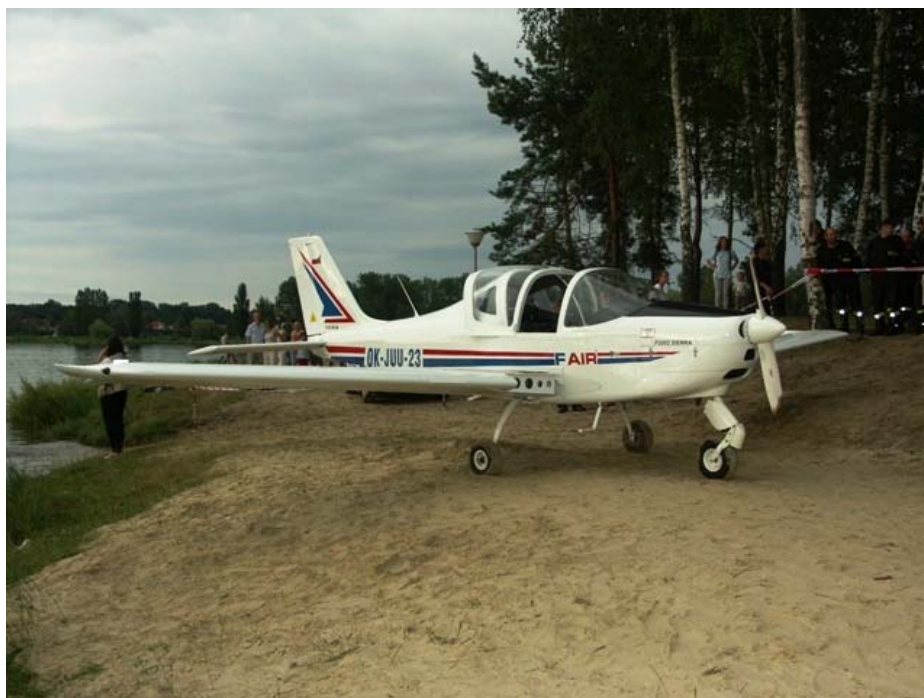
Fot. 1 – Samolot na plaży po wyciągnięciu z wody po wodowaniu.

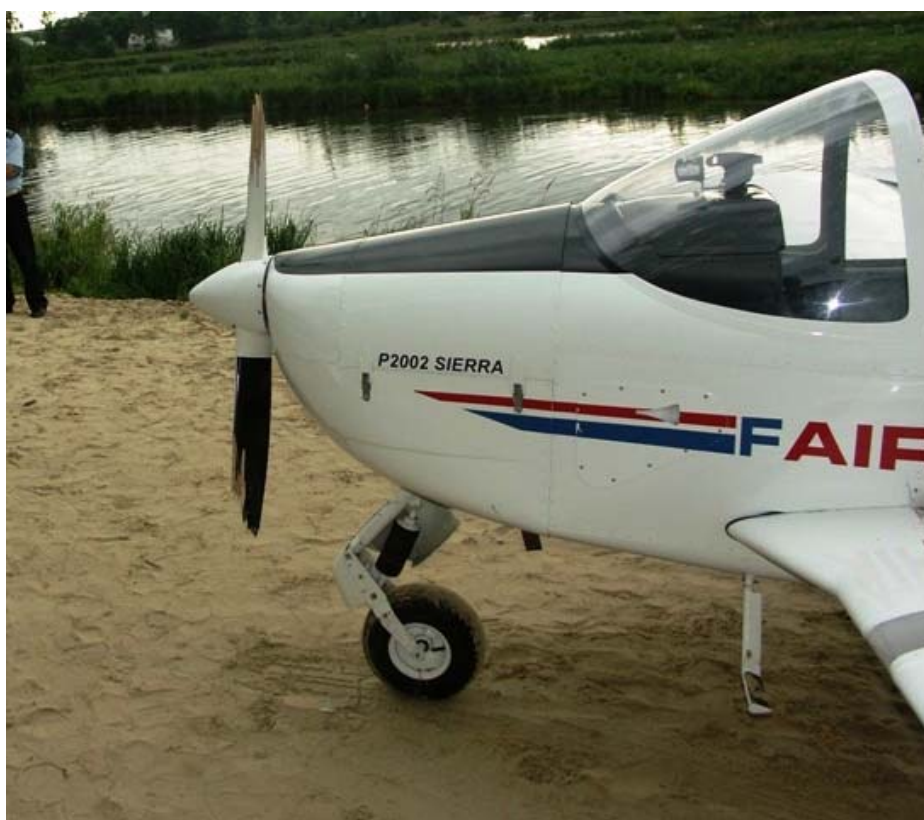
Fot. 2 – Opis - jak poprzednie zdjęcie.

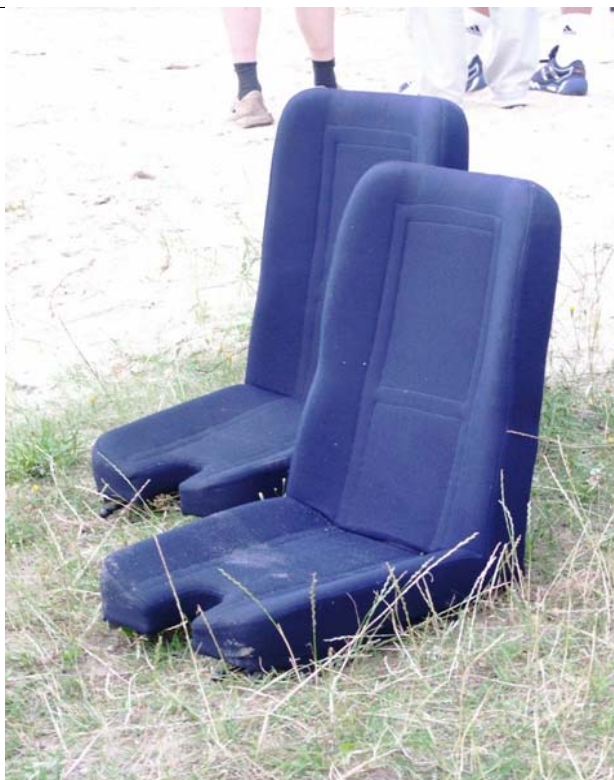
Fot. 17 – Elementy zdemontowane z samolotu przed przybyciem PKBWL.

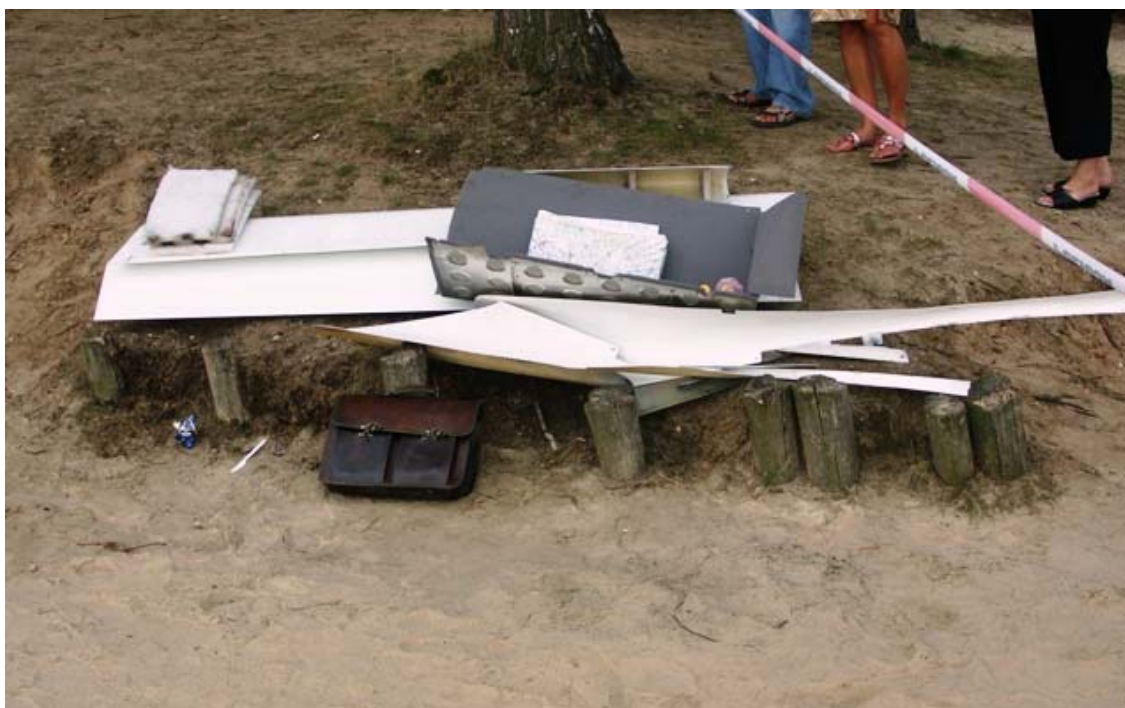
Fot. 18 – Opis - jak poprzednie zdjęcie.

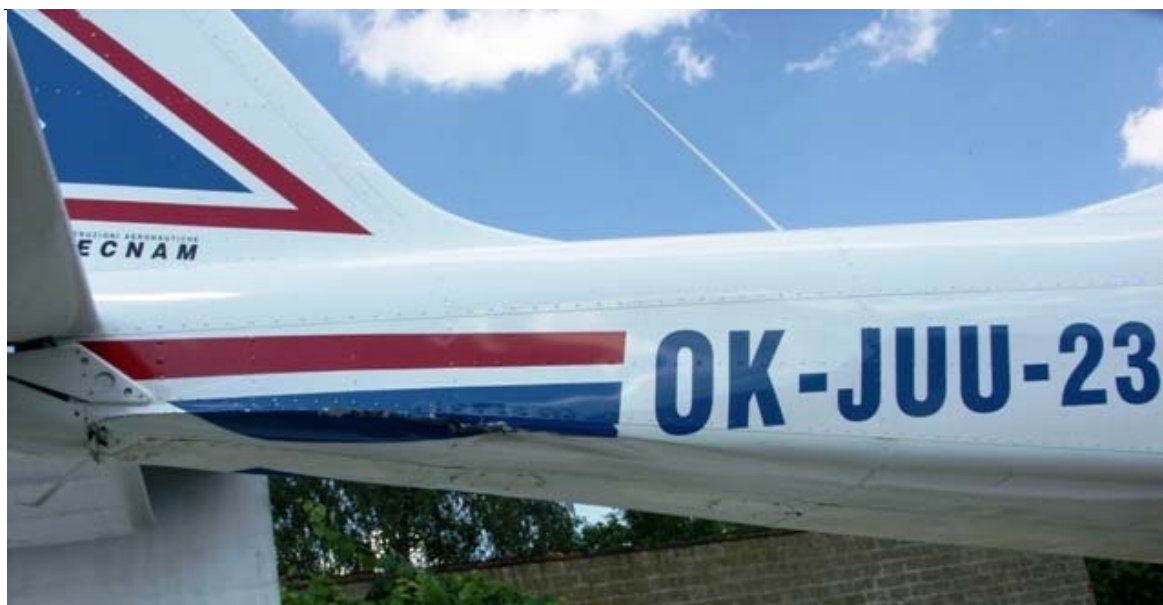
Fot. 3 – Uszkodzenie kadłuba w wyniku uderzenia o ławkę.

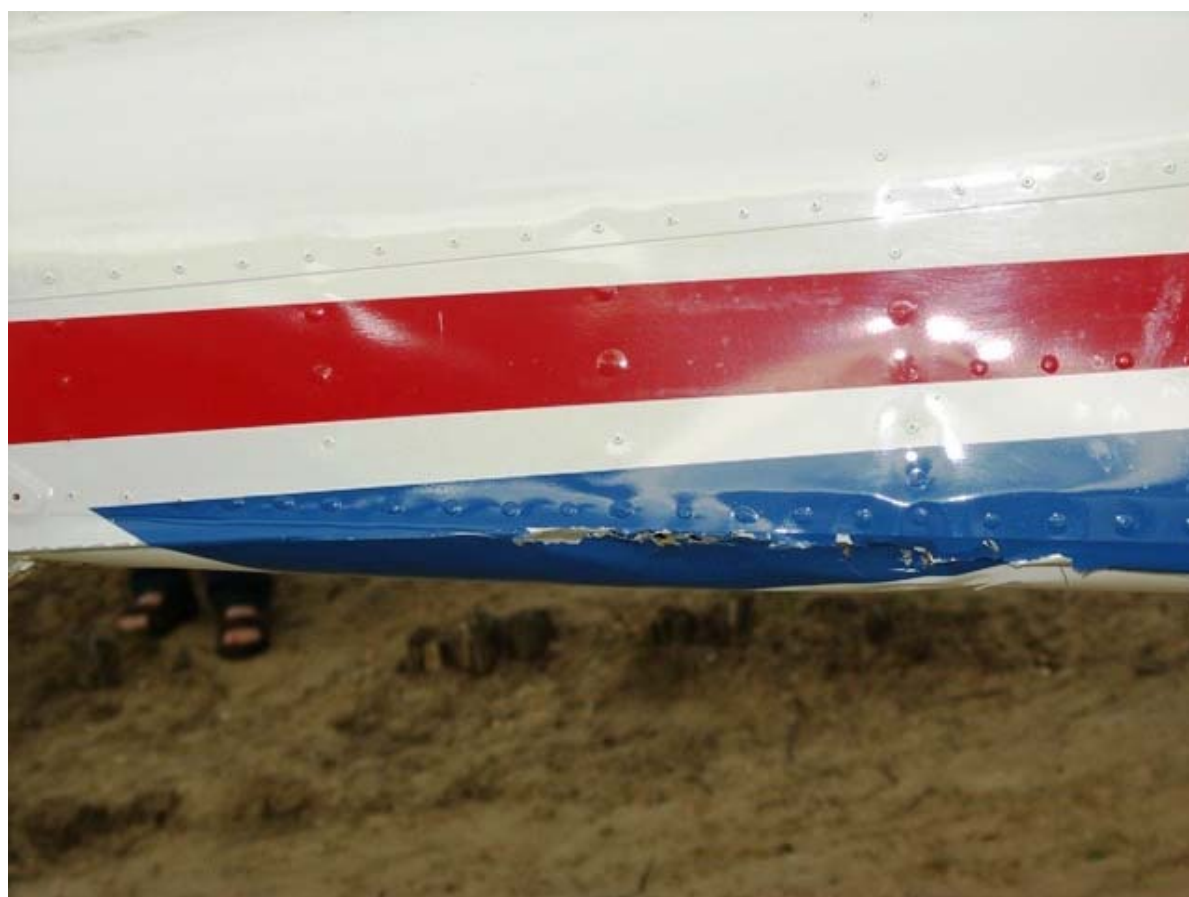
Fot. 4 – Opis - jak poprzednie zdjęcie.

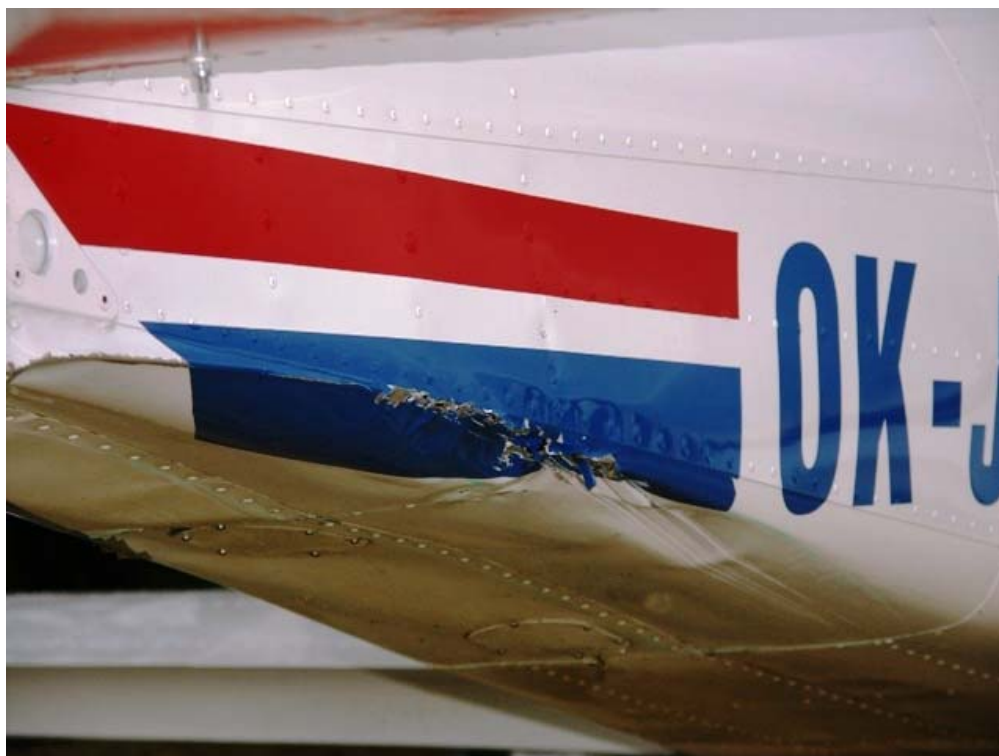
Fot. 5 – Opis - jak poprzednie zdjęcie.

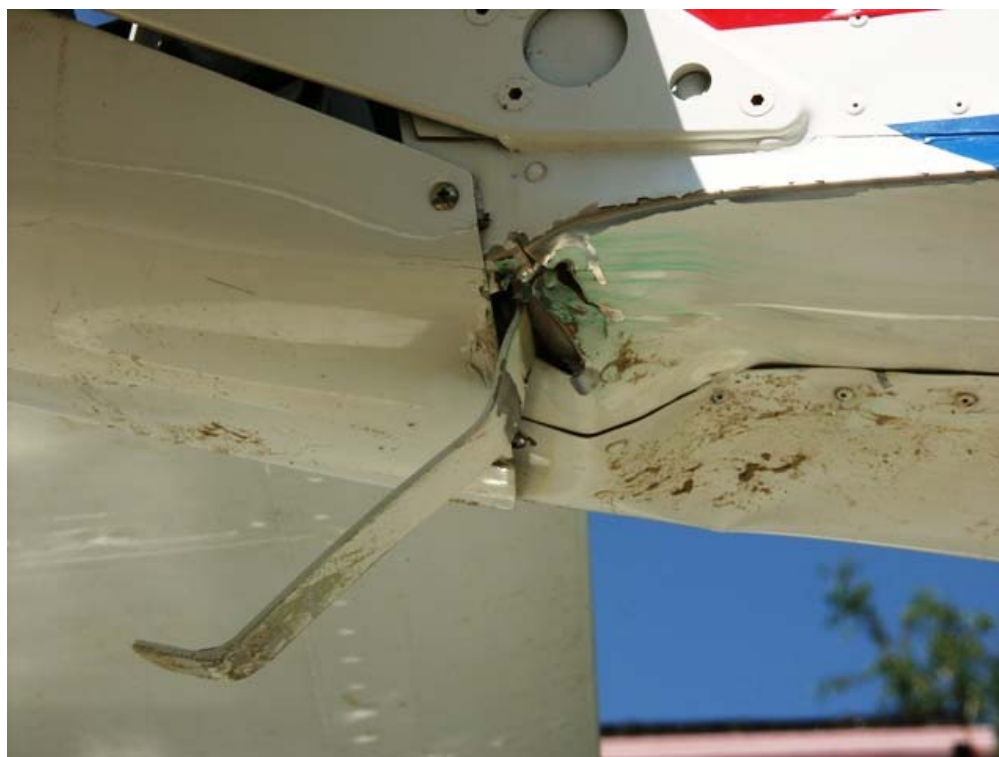
Fot. 6 – Uszkodzenie kadłuba w wyniku uderzenia o ławkę; widoczne ślady farby z ławki.

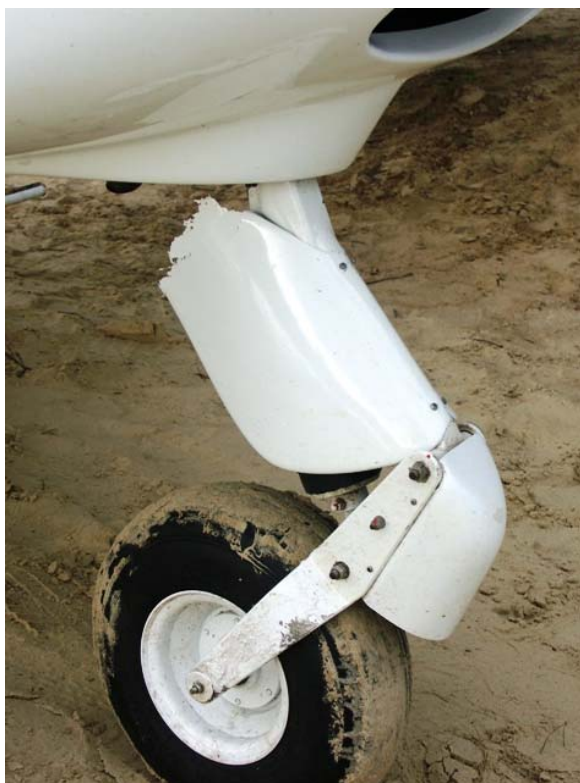
Fot. 7 – Uszkodzona górna owiewka podwozia - brak lewej połówki.

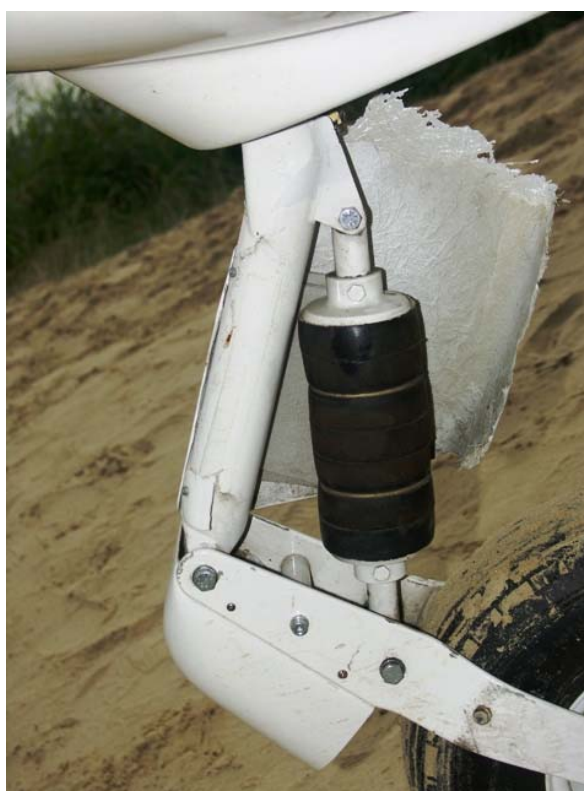
Fot. 8 – Opis - jak poprzednie zdjęcie

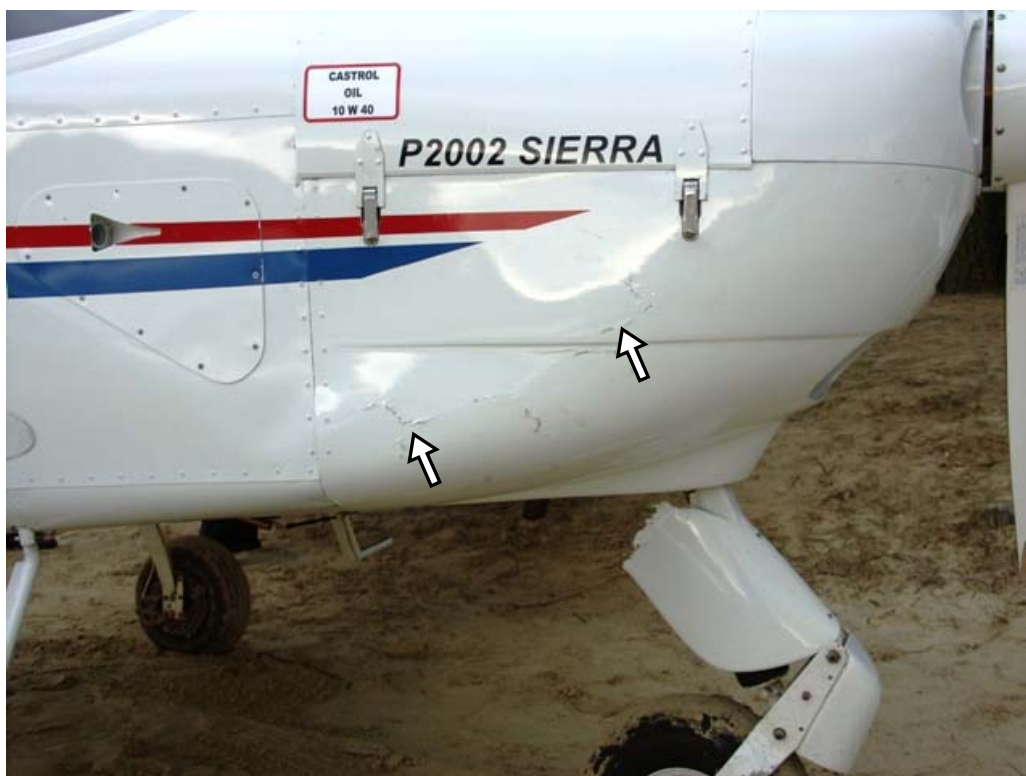
Fot. 9 – Widoczne ślady pęknięć dolnej osłony silnika - prawa strona.

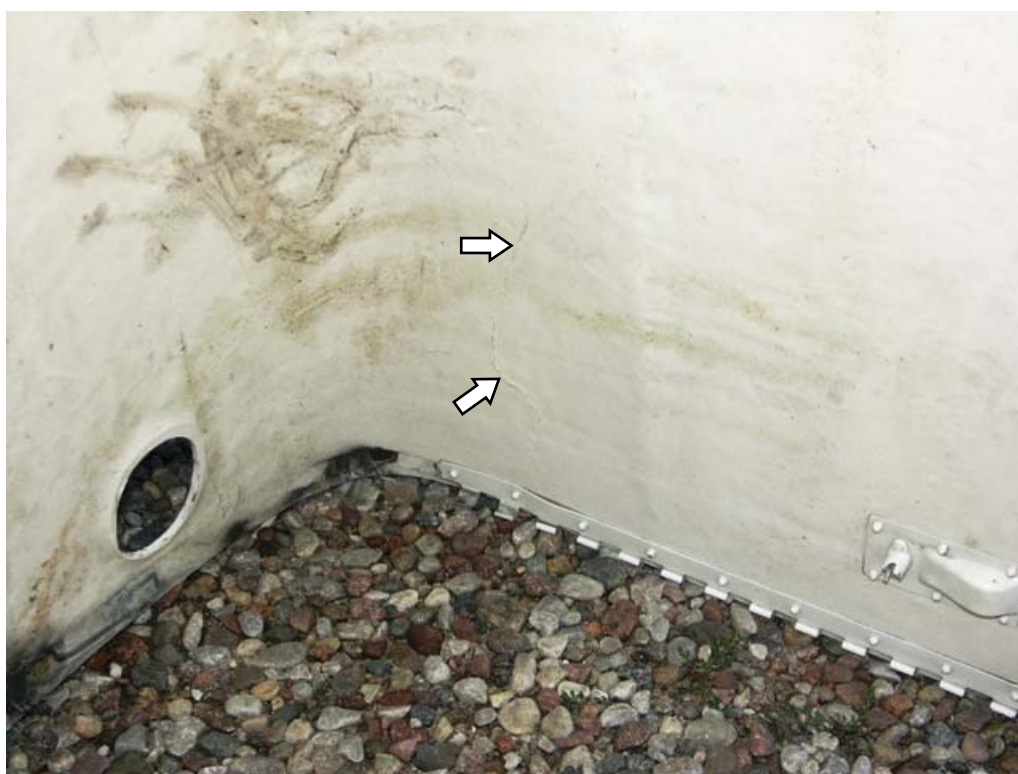
Fot. 10 – Ślady pęknięć widoczne od środka osłony - prawa strona.

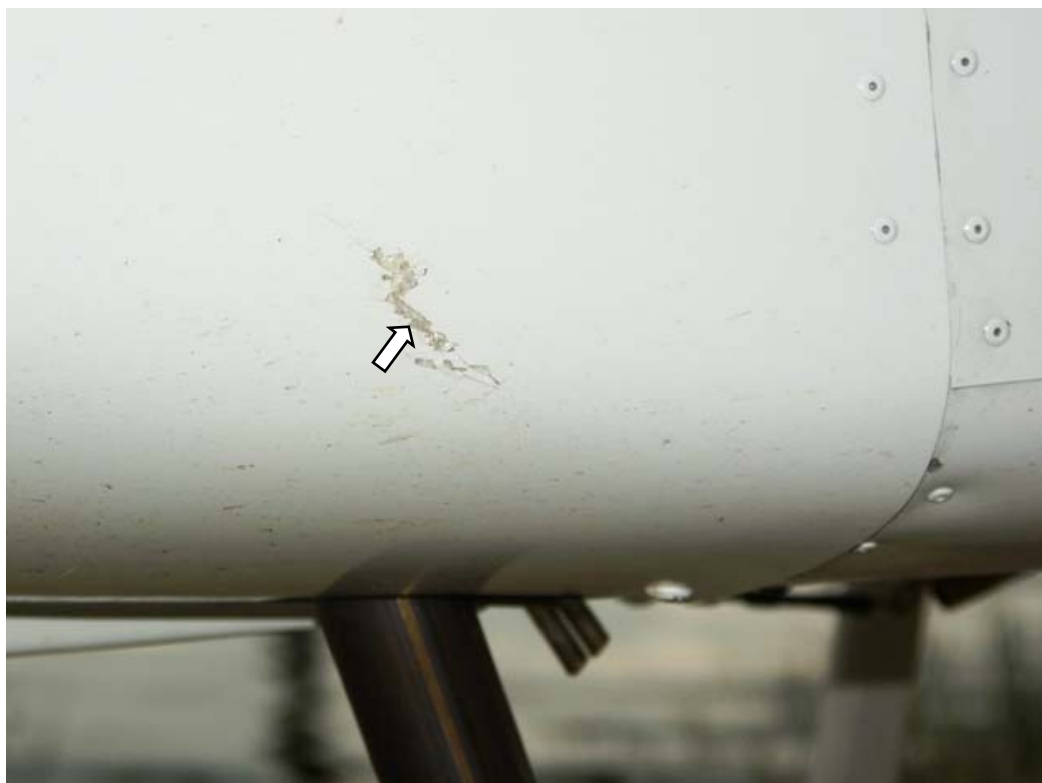
Fot. 13 – Widoczne ślady pęknięcia dolnej osłony silnika - lewa strona

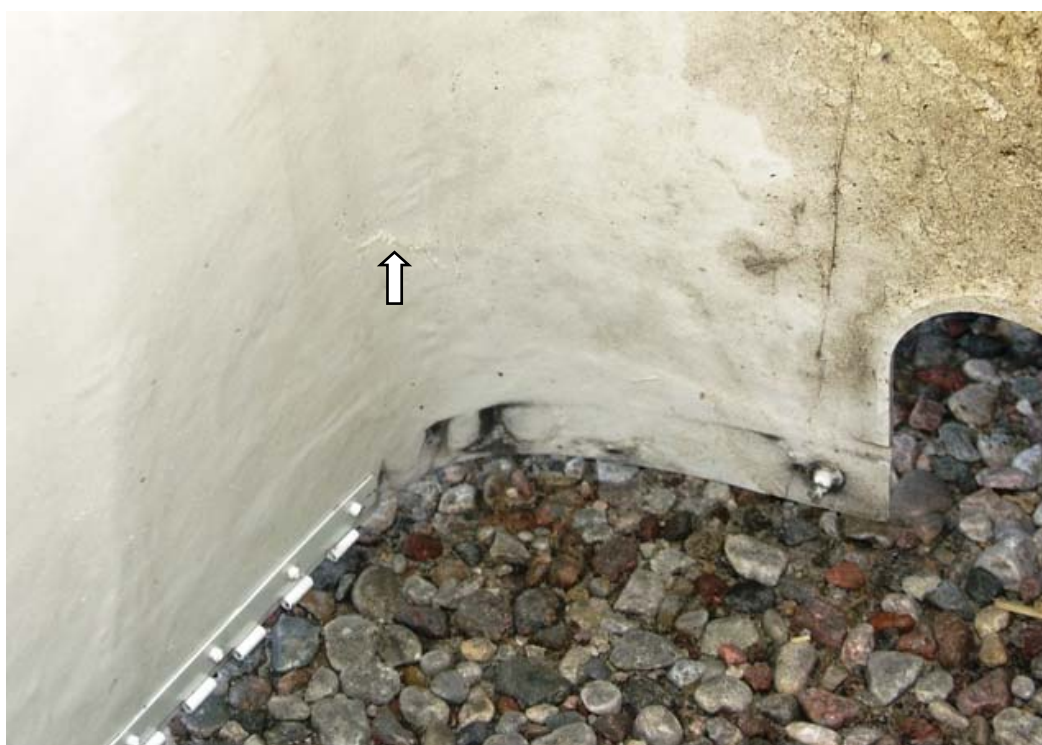
Fot. 14 – Ślad pęknięcia widoczny od środka osłony - lewa strona

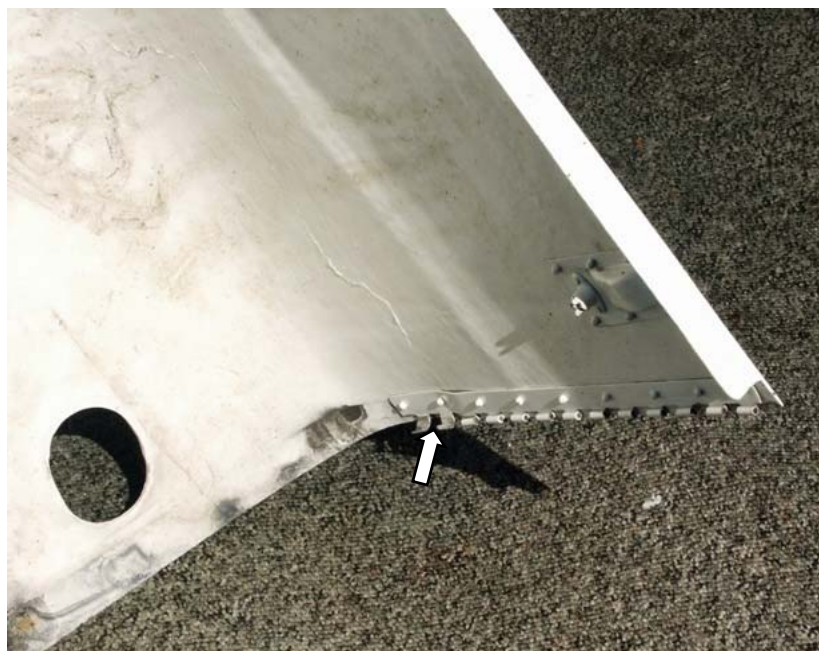
Fot. 15 – Zdformowany zawias montażowy osłony dolnej - prawa strona

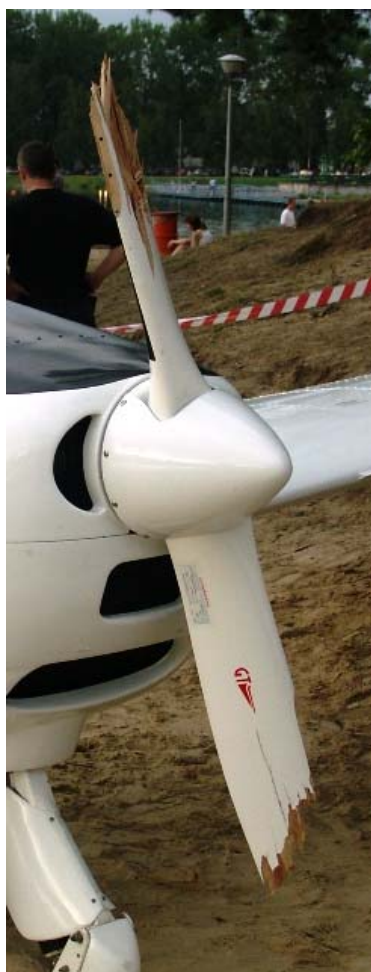
Fot. 16 – Śmigło z urwanymi łopatkami.

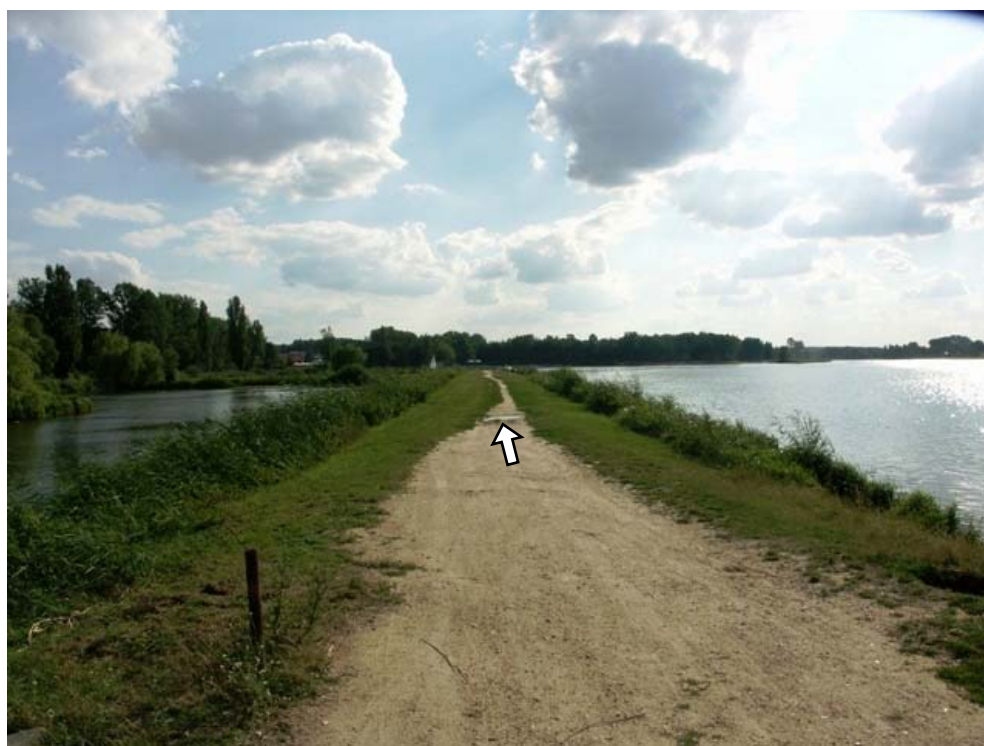
Fot. 19 – Droga startowa, widok z miejsca startu (widoczna kałuża).

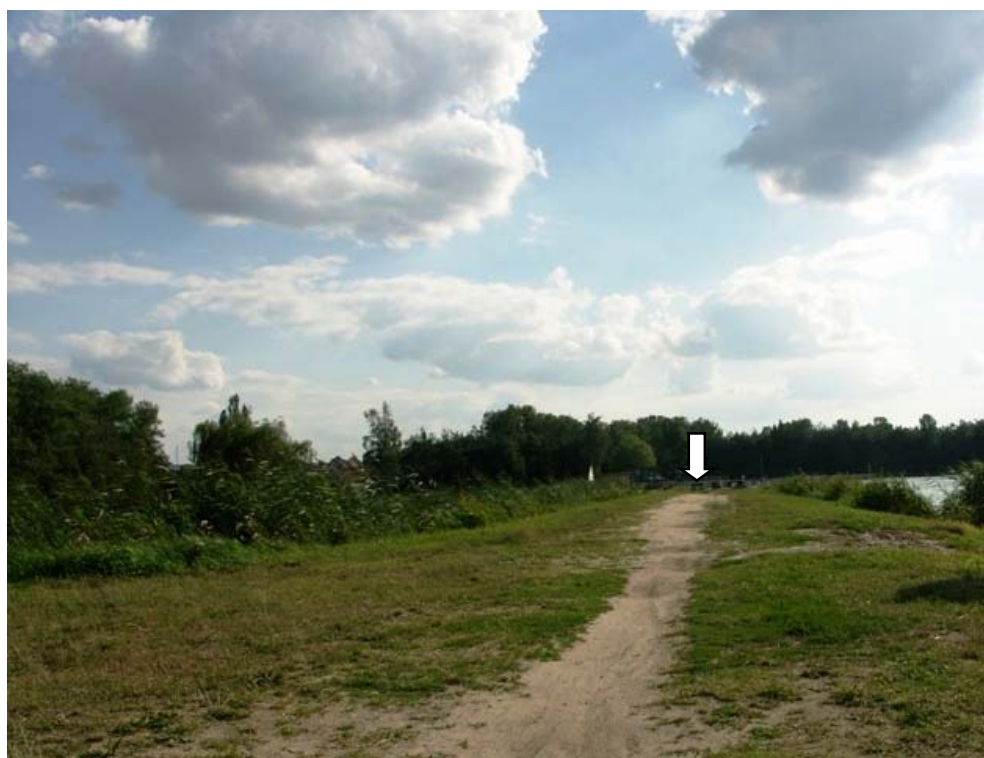
Fot. 20 – Droga startowa ok. 160 m od miejsca startu (oznacz. © na planie zdarzenia - zał. nr 1); strzałka wskazuje ławkę na końcu drogi startowej

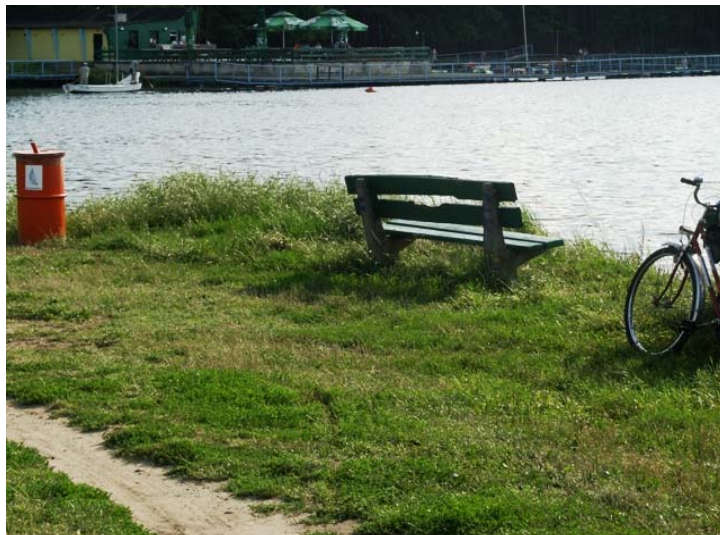
Fot. 21 - Ławka na końcu drogi startowej - widok od strony grobli (startu samolotu).

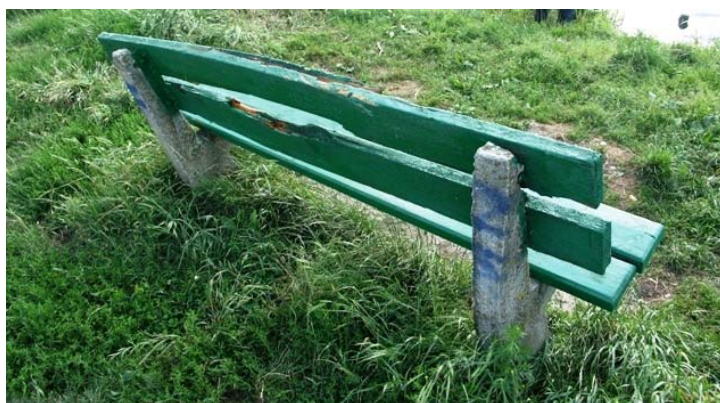
Fot. 21 – Opis - jak poprzednie zdjęcie.

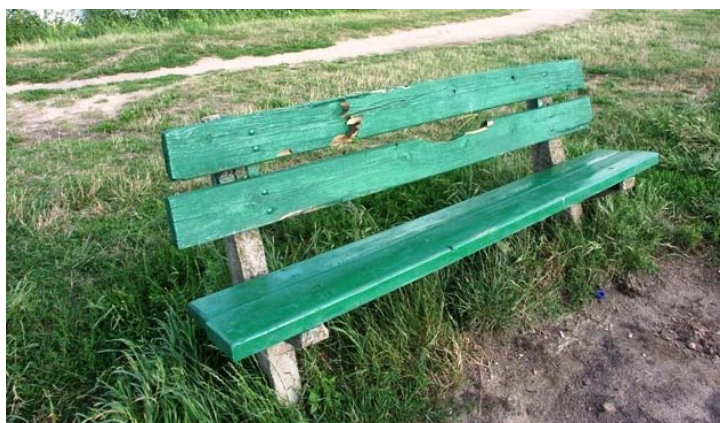
Fot. 22 – Ławka na końcu drogi startowej - widok od strony wody, przeciwnie do kierunku startu.
