## **ZDJĘCIA**

**z wypadku zderzenia w powietrzu szybowców  
SZD-50-3 Puchacz (SP-3358) i SZD-50-1 Junior (SP-3461)  
31 lipca 2005 r., Zielona Góra**

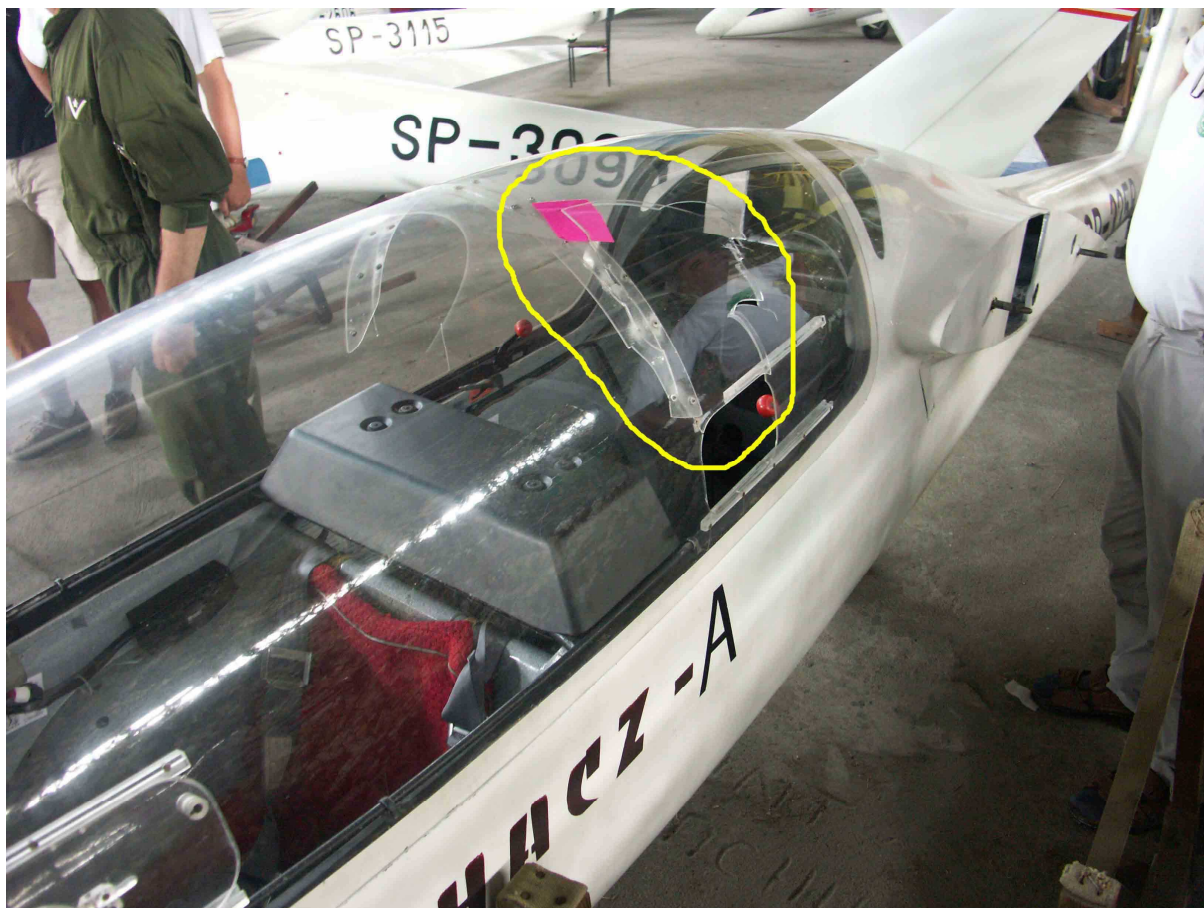
Fot.1 – Uszkodzone oszklenie kabiny szybowca Puchacz SP-3358 (widoczne naprawione wcześniejsze pęknięcia).

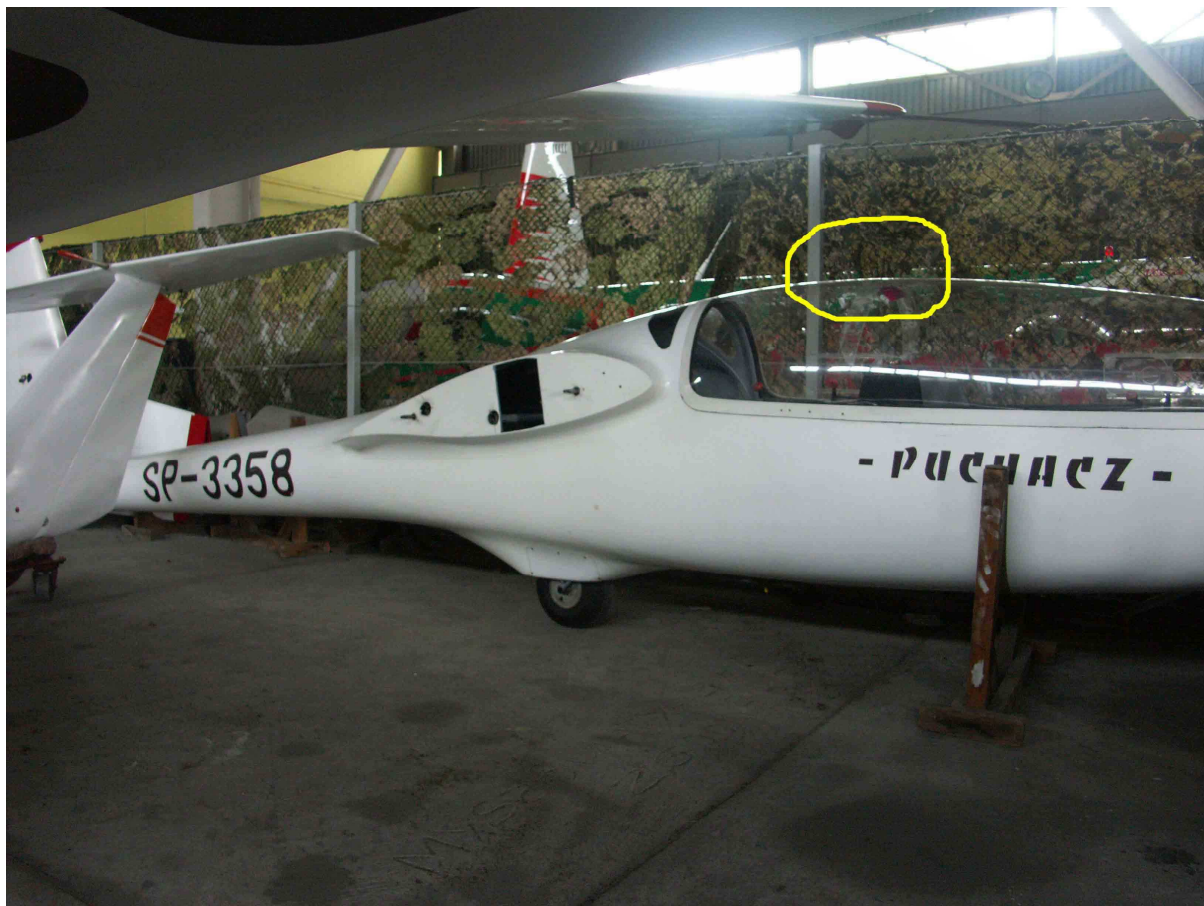
Fot.2 – Kadłub zdemontowanego szybowca Puchacz SP-3358.

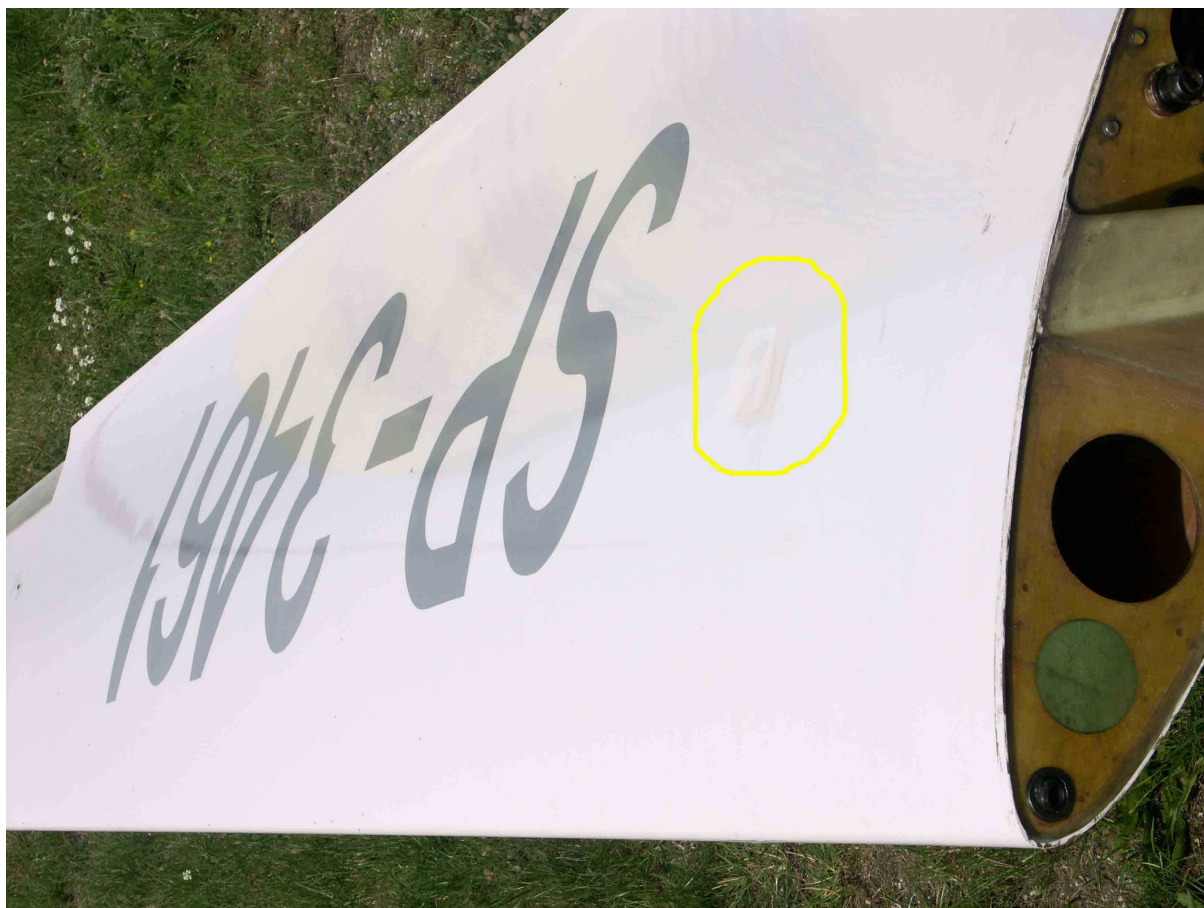
Fot.3 – Lewe skrzydło szybowca Junior SP-3461 – widoczne wgniecenie w rejonie dźwigara.

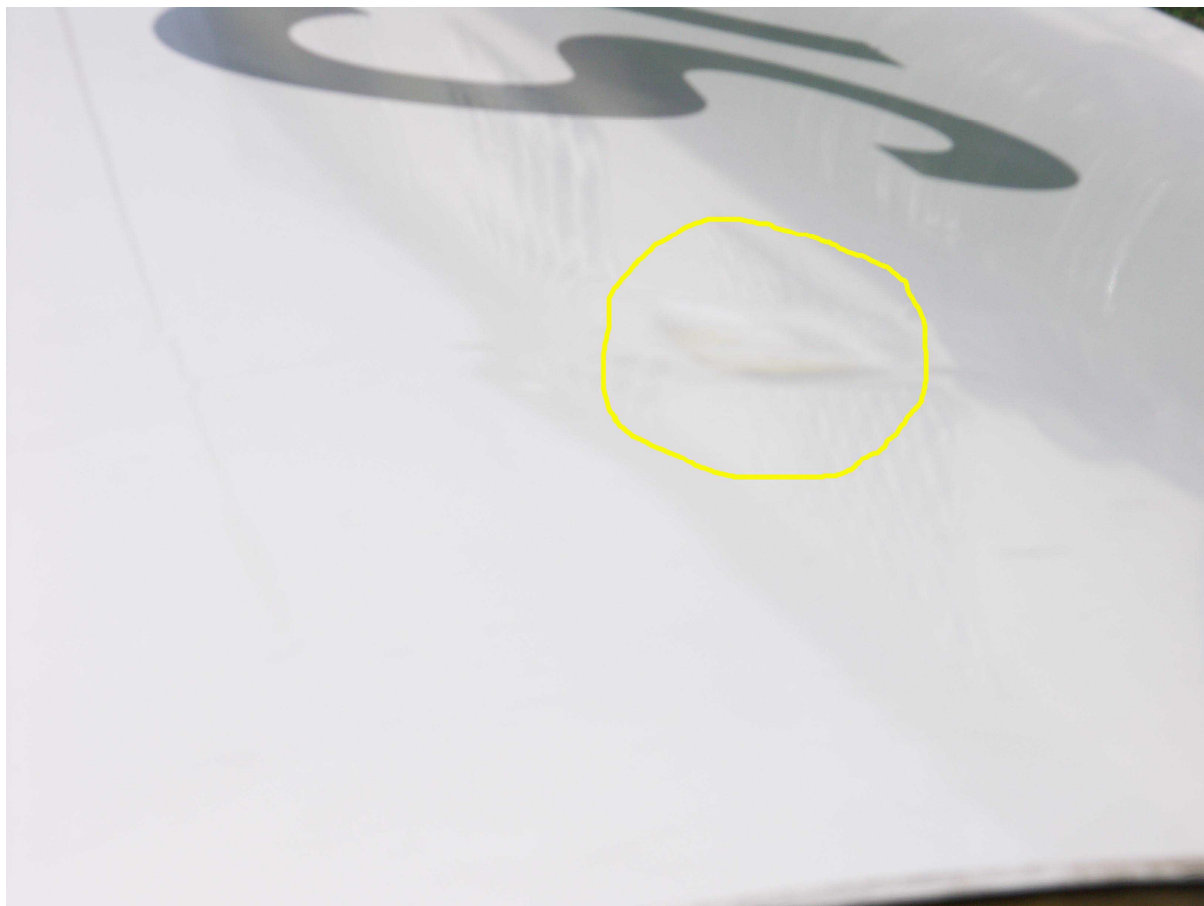
Fot.4 – Lewe skrzydło szybowca Junior SP-3461 – widoczne wgniecenie w rejonie dźwigara.

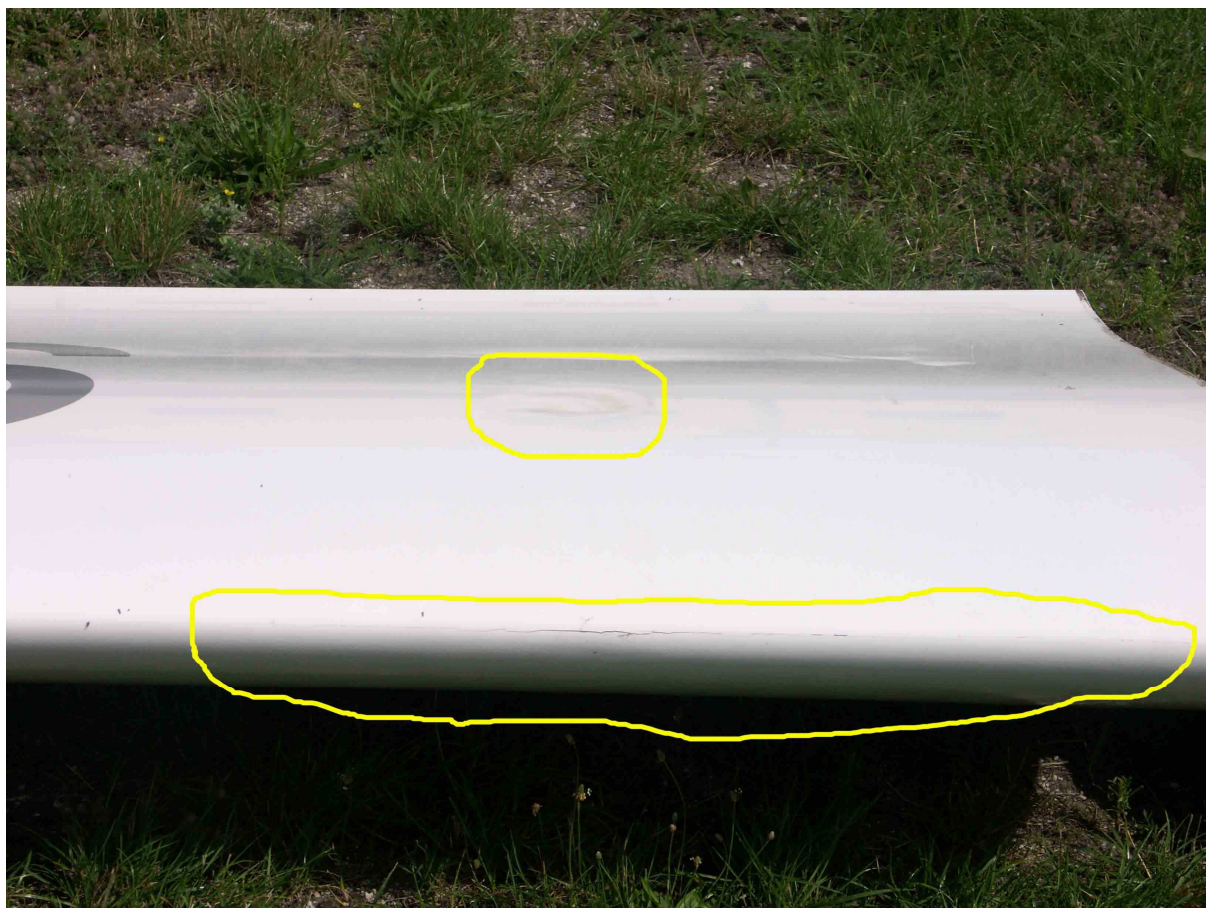
Fot.5 – Lewe skrzydło szybowca Junior SP-3461 – widoczne wgniecenie w rej. dźwigara i pęknięcie pokrycia noska.

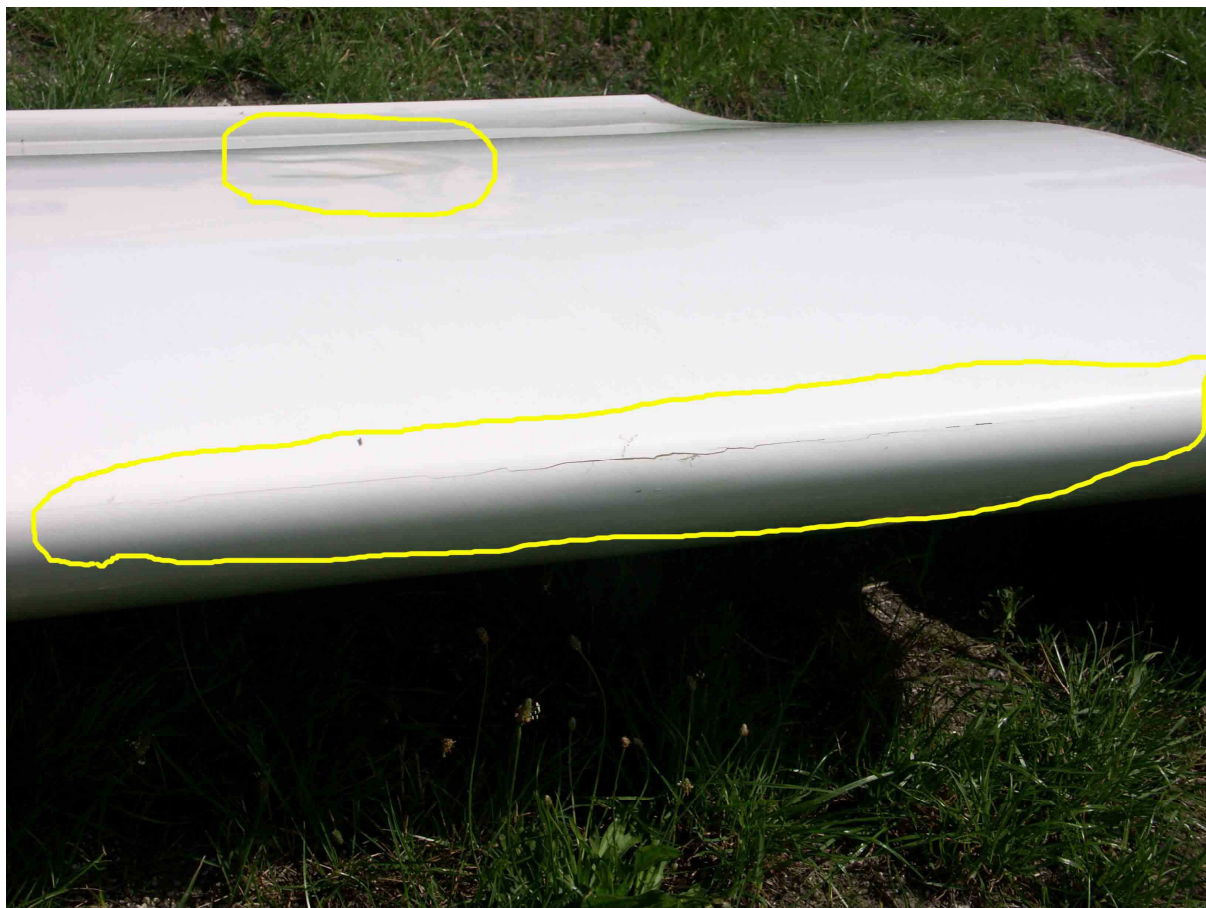
Fot.6 – Lewe skrzydło szybowca Junior SP-3461 – widoczne wgniecenie w rej. dźwigara i pęknięcie pokrycia noska.
