# **RAPORT KOŃCOWY**

**wypadek nr: 151 /05**

**szybowce** *Puchacz – SP-3358, Junior – SP-3461*

*31.07.2005 – strefa lotniska Przylep*

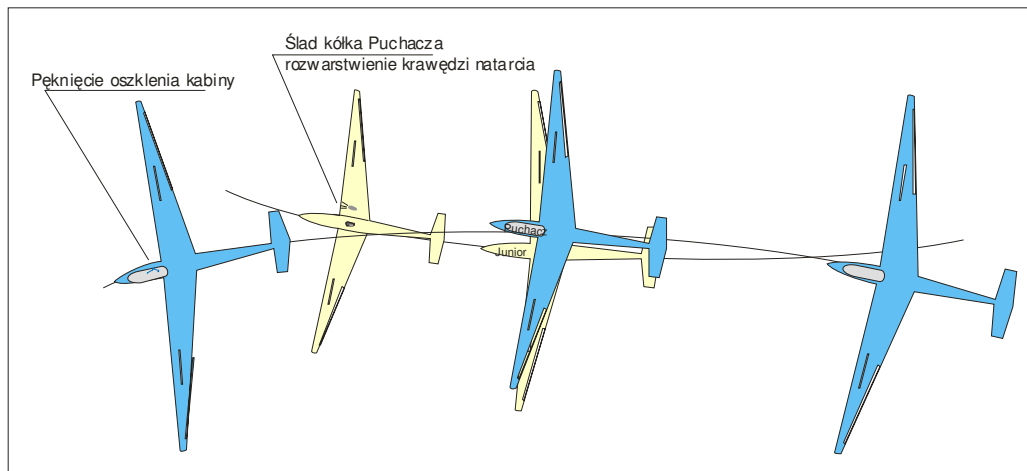
W wyniku kolizji, obydwa szybowce zostały uszkodzone w stopniu lekkim.

Puchacz - pęknięcie owiewki kabiny pilota, na skutek naprężeń wywołanych uderzeniem;

Junior - na dolnej części lewego skrzydła, ślad wgniecenia od kółka podwozia Puchacza oraz rozwarstwienie krawędzi natarcia skrzydła w tej części na przedłużeniu.

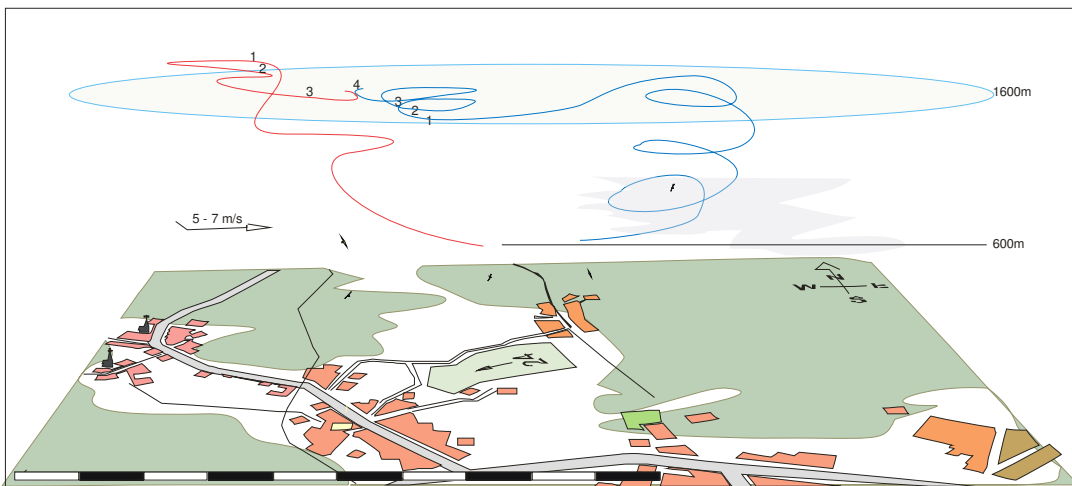
Chwilę przed zderzeniem (zetknięciem), obaj piloci przechylili szybowce do „pozycji nożowej”, jednocześnie zacieśniając zakręty – Junior w prawo, Puchacz w lewo. W nożowym położeniu, nastąpiło zderzenie (zetknięcie) szybowców. O tym, że spotkanie szybowców nastąpiło w pozycji nożowej, świadczy brak innych uszkodzeń na szybowcach. Koło Puchacza trafiło w dolną część uniesionego, lewego skrzydła Juniora, w odległości 60 cm od kadłuba.

Mamy tu przykład błędu zaniechania: Z zeznań pilota Puchacza wiemy, że gdy pierwszy raz zobaczył Juniora (1), to leciał on po prostej. Przypuszczalnie dlatego, przestał się nim interesować. Z kolei z zeznań pilota Juniora, wynika, że był on przekonany, że pilot Puchacza go widzi i też przestał się nim interesować. A jest

1. W czasie szkoleń teoretycznych i praktycznych a także odpraw przedlotowych, dla pilotów szybowcowych, eksponować zagrożenia bezpieczeństwa lotów wynikające z braku obserwacji przestrzeni powietrznej a związane z wykonywaniem lotów termicznych, szczególnie w dużych skupiskach szybowców.
