4 – Ogólna sytuacja na miejscu upadku szybowca

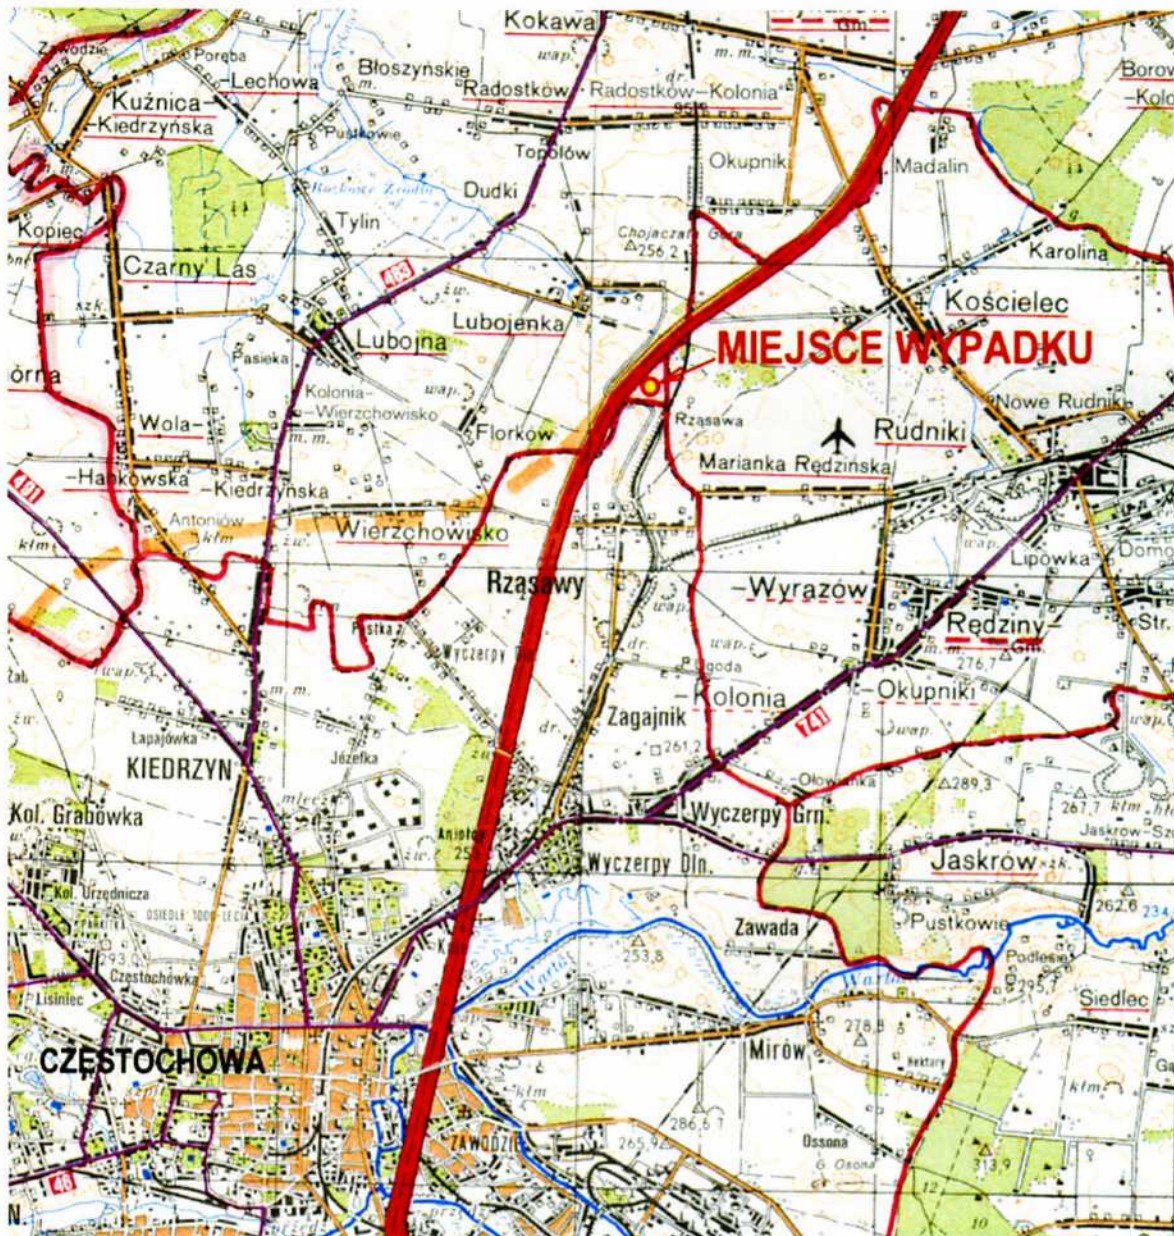
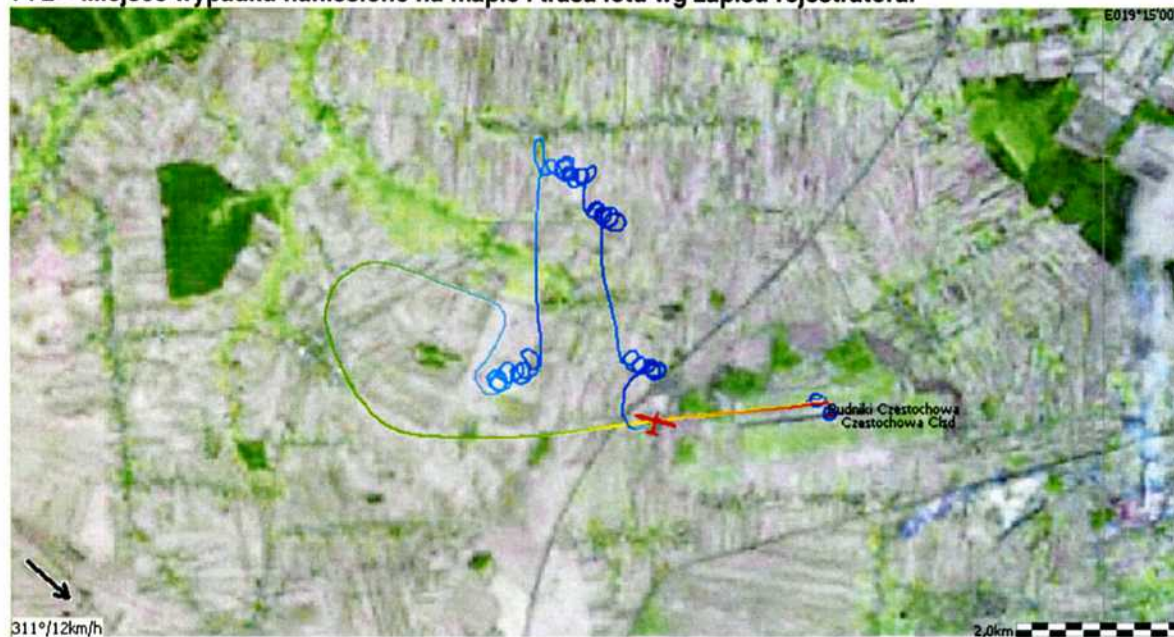
1 i 2 – Miejsce wypadku naniesione na mapie i trasa lotu wg zapisu rejestratora.

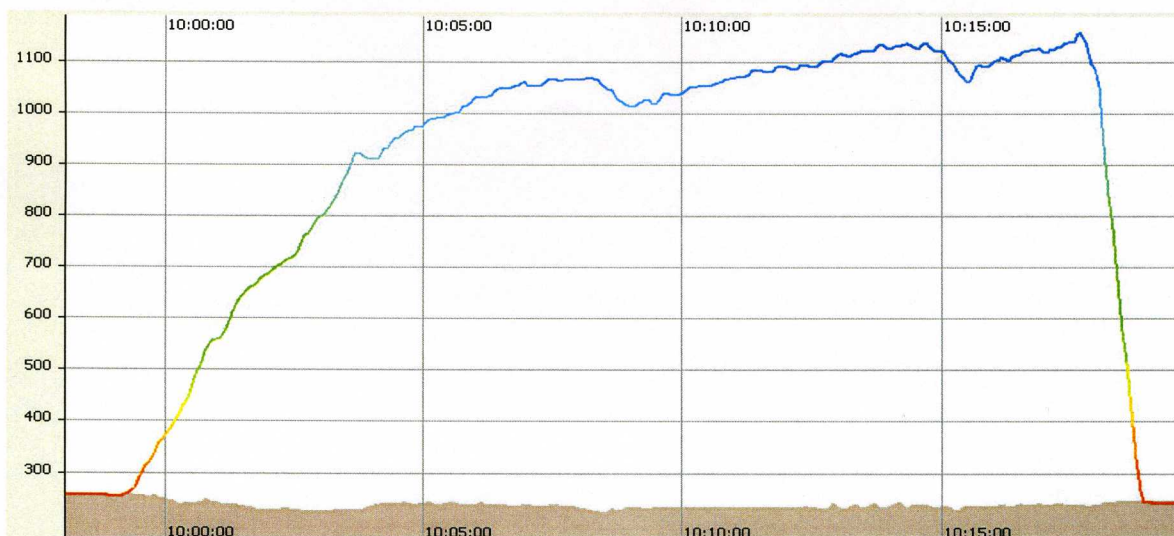
3 – Zapis barografu wg rejestratora.

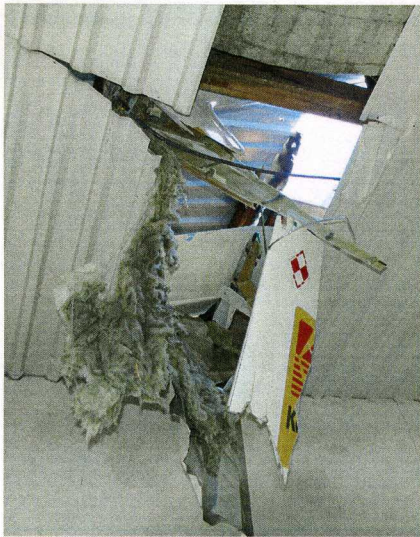
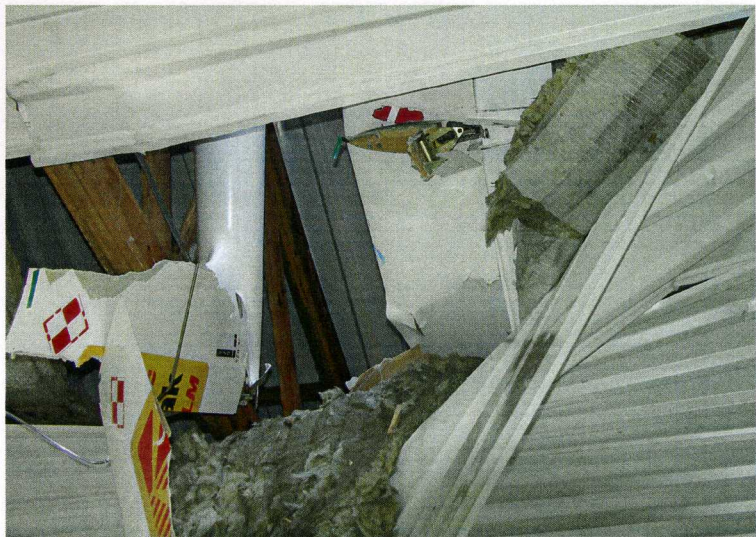
5a i 5b – Część ogonowa szybowca i zniszczona więźba dachowa.

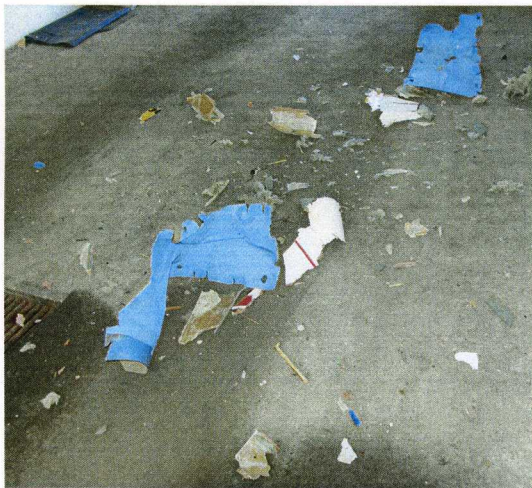
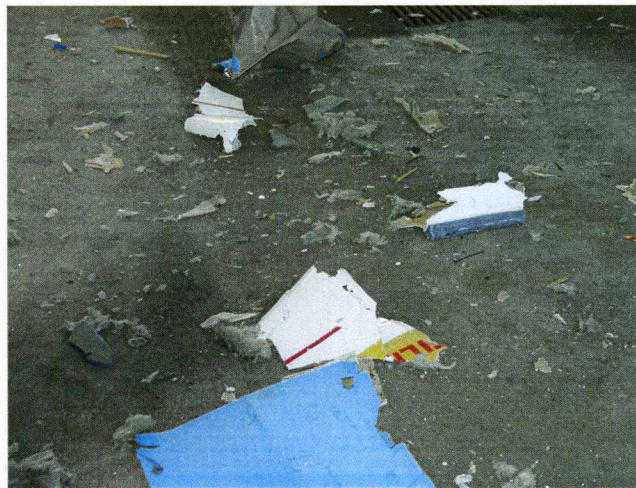
6a i 6b – Szczątki szybowca na podłodze wewnątrz budynku.

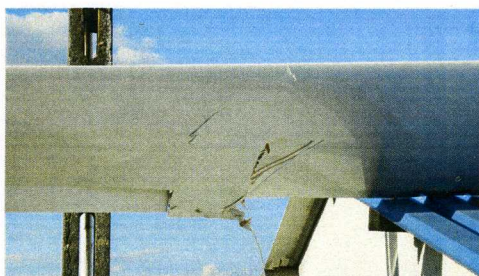
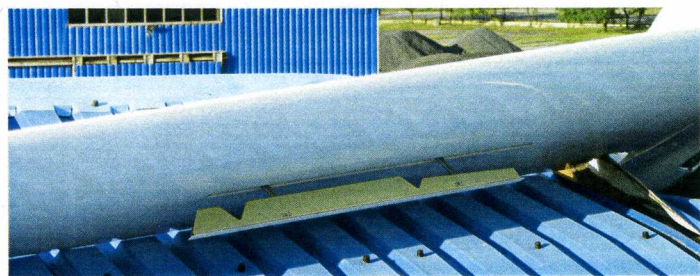
7a i 7b – Lewe skrzydło szybowca z widocznymi uszkodzeniami.

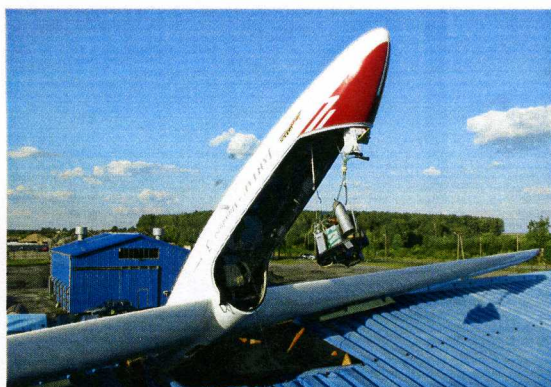
8 – Kabinowa część kadłuba.

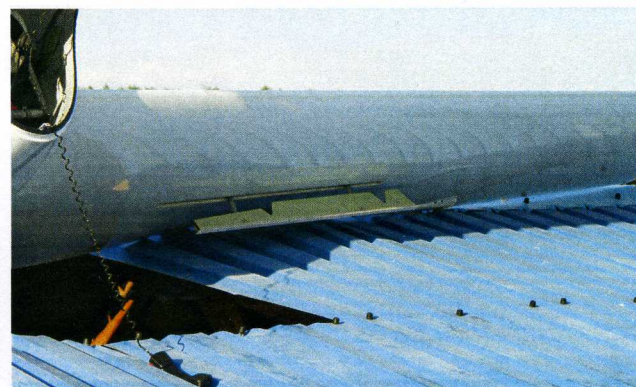
9 – Prawe skrzydło szybowca.

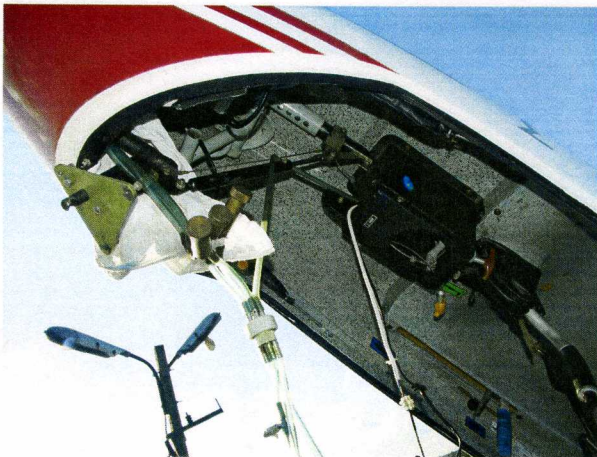
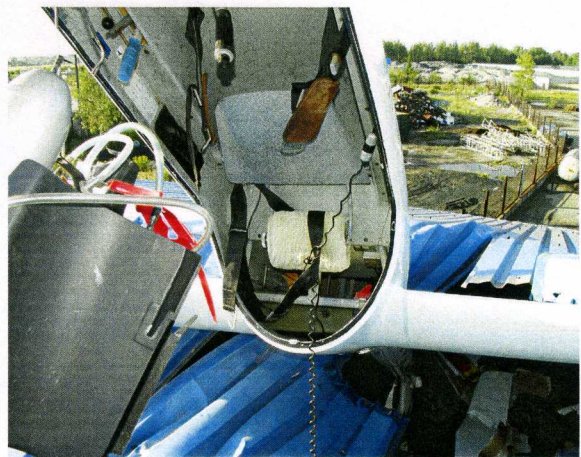
10a i 10b – Wnętrze kabiny na miejscu wypadku.

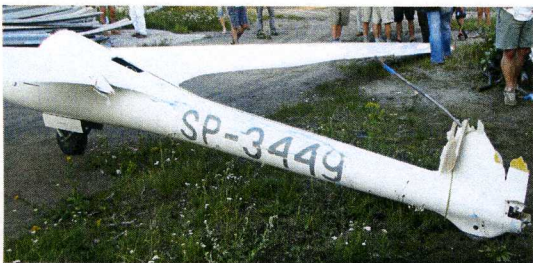
11a

11 – Uszkodzony szybowiec po zdjęciu z dachu.

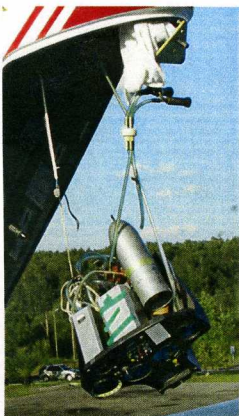
13 – Wyrwana tablica przyrządów.

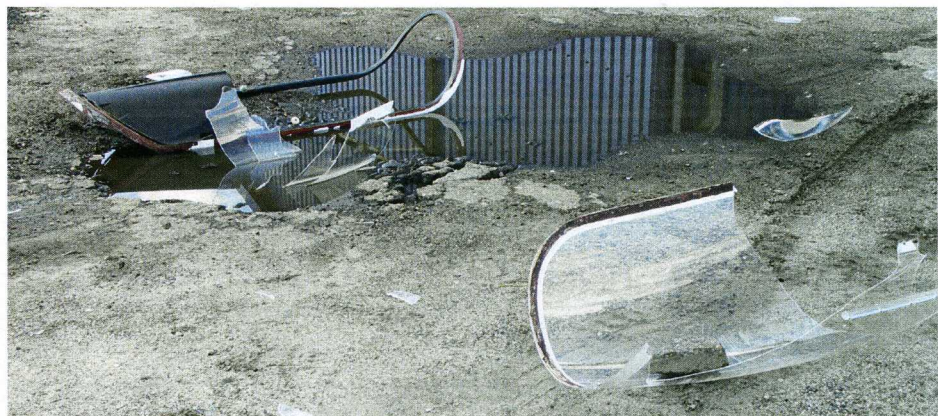
14 – Szczątki osłony kabiny.

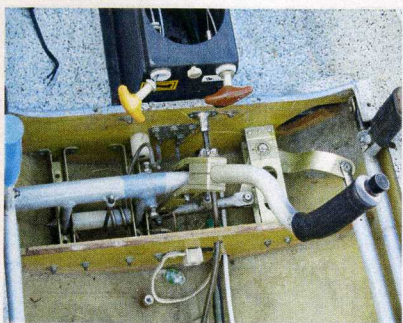
15 – Sterowanie lotkami i sterem wysokości w kabinie.

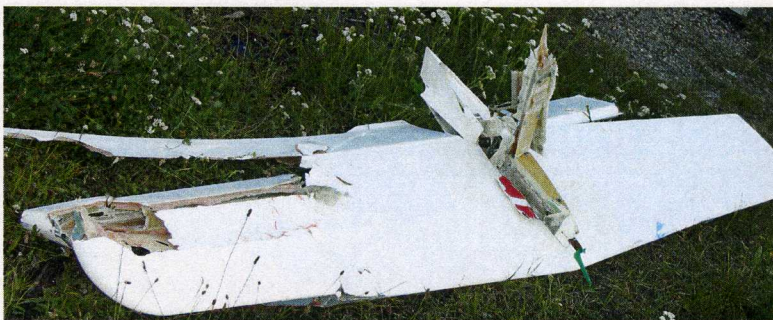
16 – Oderwane usterzenie poziome.

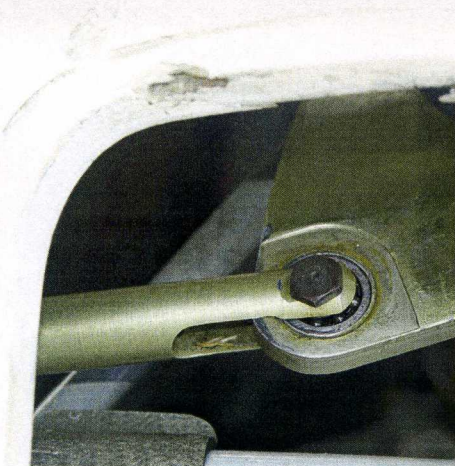
17 – Popychacz „krótki” przyłączony do dźwigni w kadłubie.

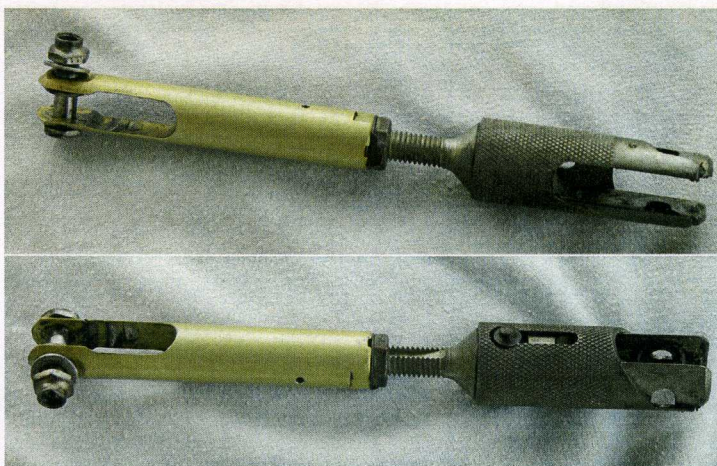
18 – Popychacz „krótki” – widok ogólny.

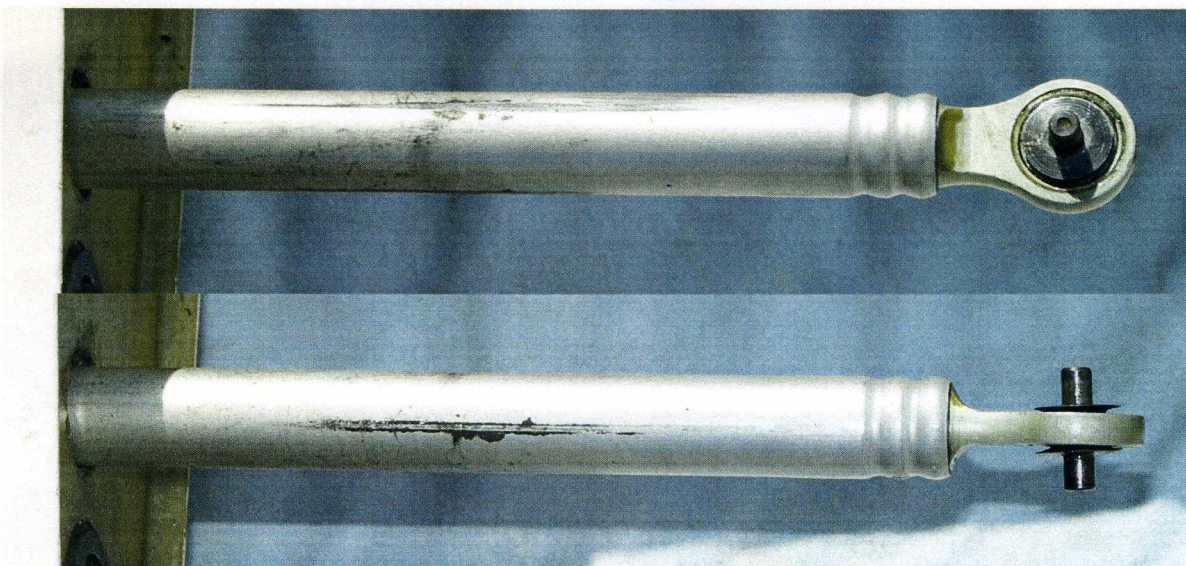
19 – Popychacz „długi” wystający ze skrzydła – widok ogólny.

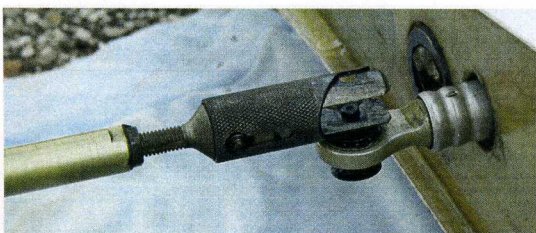
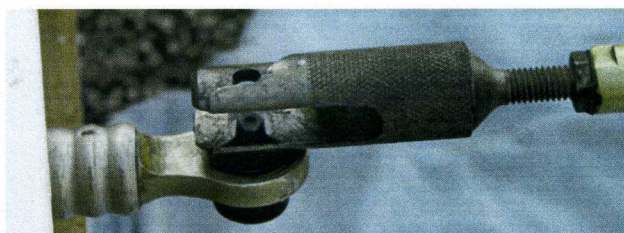
20a i 20b – Możliwość wadliwego połączenia popychaczy – przypuszczalna przyczyna wypadku.
