RAPORT KOŃCOWY

z badania zdarzenia statku powietrznego o maksymalnym ciężarze startowym nie przekraczającym 2250 kg *

1. **Rodzaj zdarzenia:** *POWAŻNY INCYDENT.*
2. **Badanie przeprowadził:** Zespół Badawczy PKBWL
3. **Data i czas lokalny zaistnienia zdarzenia:** 6.08.2005 r., godzina 11.47.

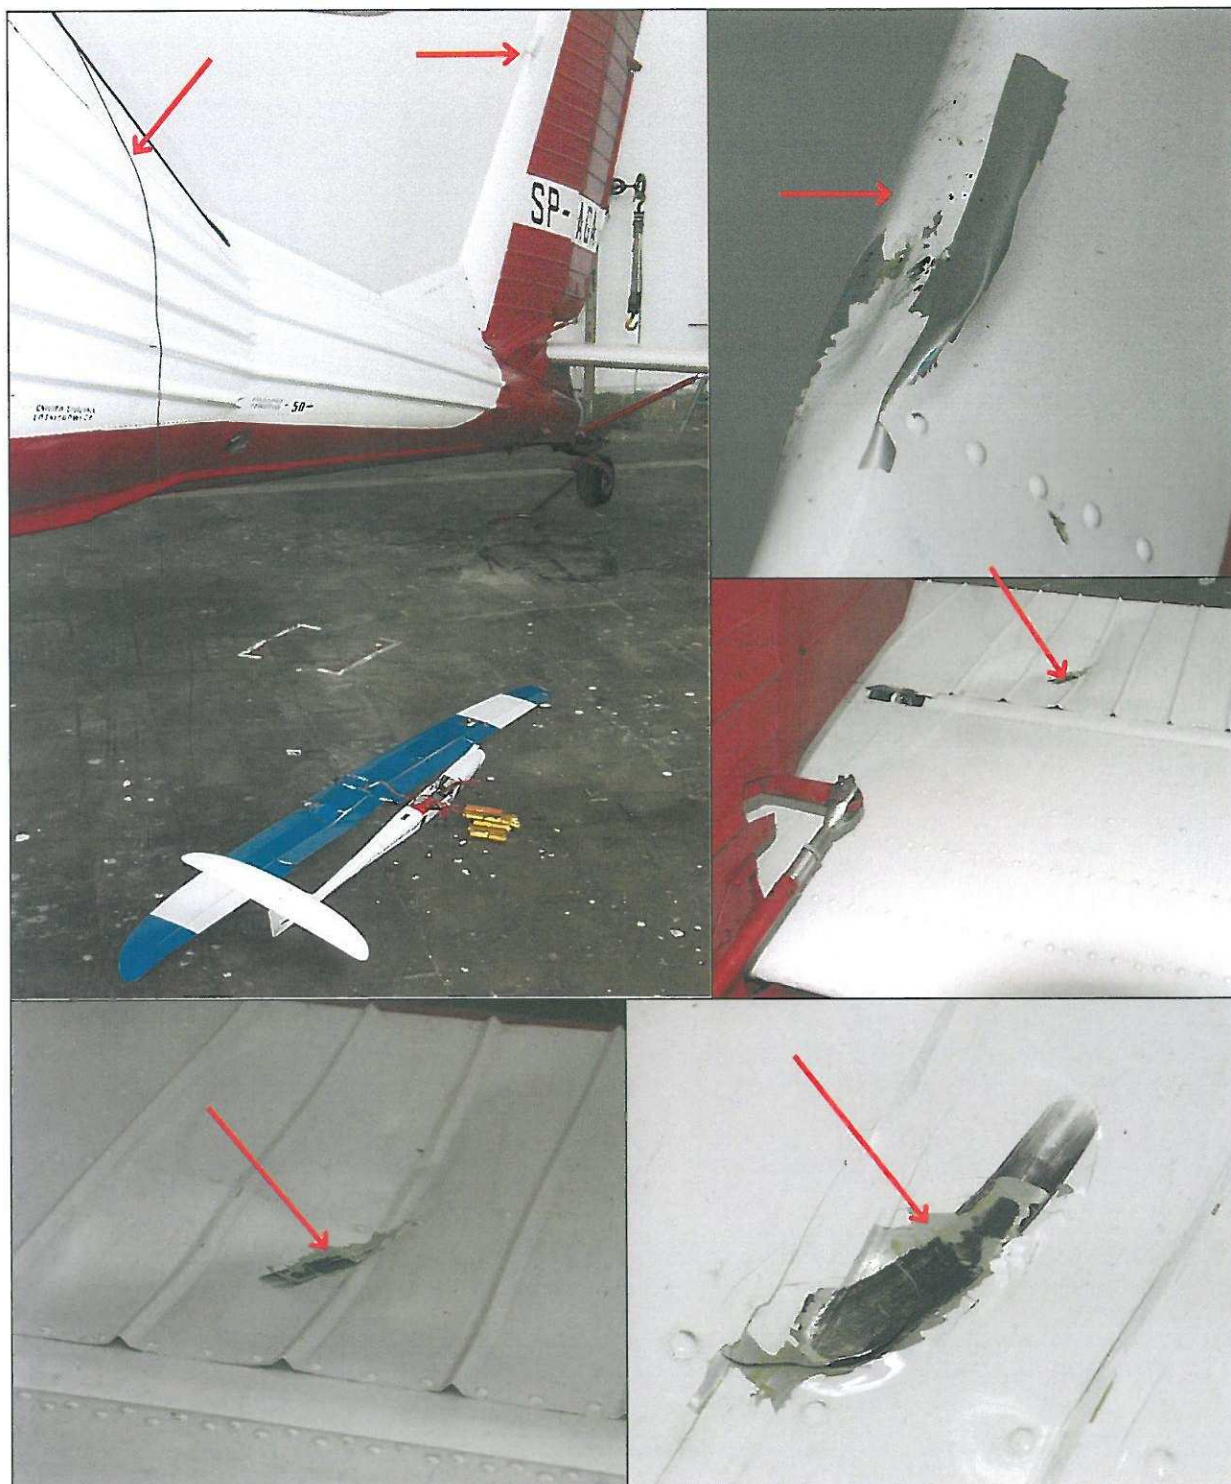
4. **Miejsce startu i zamierzonego lądowania:** lotnisko Bielsko-Aleksandrowice (EPBA)
5. **Miejsce zdarzenia:** lotnisko Bielsko-Aleksandrowice (EPBA)
6. **Rodzaj, typ, znaki rozpoznawcze, właściciel statku powietrznego, użytkownik, opis uszkodzeń:** samolot PZL-104 Wilga 35, SP-AGA; właściciel: Aeroklub Bielsko-Bialski; użytkownik: Aeroklub Bielsko-Bialski; uszkodzenia: wgniecenie krawędzi natarcia statecznika pionowego na długości ok. 20 cm, wgniecenie i rozdarcie górnego pokrycia lewej części steru wysokości na długości ok. 10 cm, zerwana antena radiokompasu. Uszkodzenia samolotu pokazano na ilustracjach poniżej [str.3 – oznaczone strzałkami].

13. **Obrażenia załogi i pasażerów:** nie było
14. **Opis przebiegu i analiza zdarzenia:** Podczas startu zespołu doszło do kolizji z modelem klasy F5B, sterowanym radiowo. Start zespołu odbywał się na kierunku 270°, co nie kolidowało z lotami modeli, które startowały ze stanowiska usytuowanego w południowo-zachodnim narożniku lotniska i operowały po jego południowej stronie – patrz mapka lotniska (zał. nr 1). Jak to pokazano na mapce stanowisko startowe było usytuowane poza wyznaczonymi trawiastymi pasami startów i lądowań. Podczas kolejnego, czwartego w tym dniu startu zespołu, kiedy samolot znajdował się na wysokości ok. 10 m AGL nad zachodnią granicą lotniska, pilot samolotu holującego szybowiec, zauważył w przedniej szybie, ok. 10 m powyżej, model szybowca, a po chwili usłyszał odgłos uderzenia modelu w samolot i odczuł szarpnięcie na drążku sterowym. W lusterku wstecznym była widoczna zerwana antena radiokompasu.

15. **Przyczyna (przyczyny) zdarzenia:** *Awaria układu sterowania radiomodemem, jego niezamierzony wlot nad lotnisko i zderzenie ze startującym samolotem.*
16. **Okoliczności sprzyjające zaistnieniu zdarzenia:** *nie stwierdzono.*
17. **Zastosowane środki profilaktyczne:** *nie zaproponowano.*
18. **Propozycje zmian systemowych i/lub inne uwagi i komentarze:** *brak*

2, 3, 4, 5, 6 – Uszkodzony samolot i rozbity model po zderzeniu – zbliżenia uszkodzeń płatowca SP-AGA.
