**MINISTERSTWO TRANSPORTU  
PAŃSTWOWA KOMISJA BADANIA WYPADKÓW LOTNICZYCH**

**RAPORT KOŃCOWY  
WYPADKU LOTNICZEGO**

**zdarzenie nr: 179/05**

**statek powietrzny: śmigłowiec Mi-2, SP-SDM**

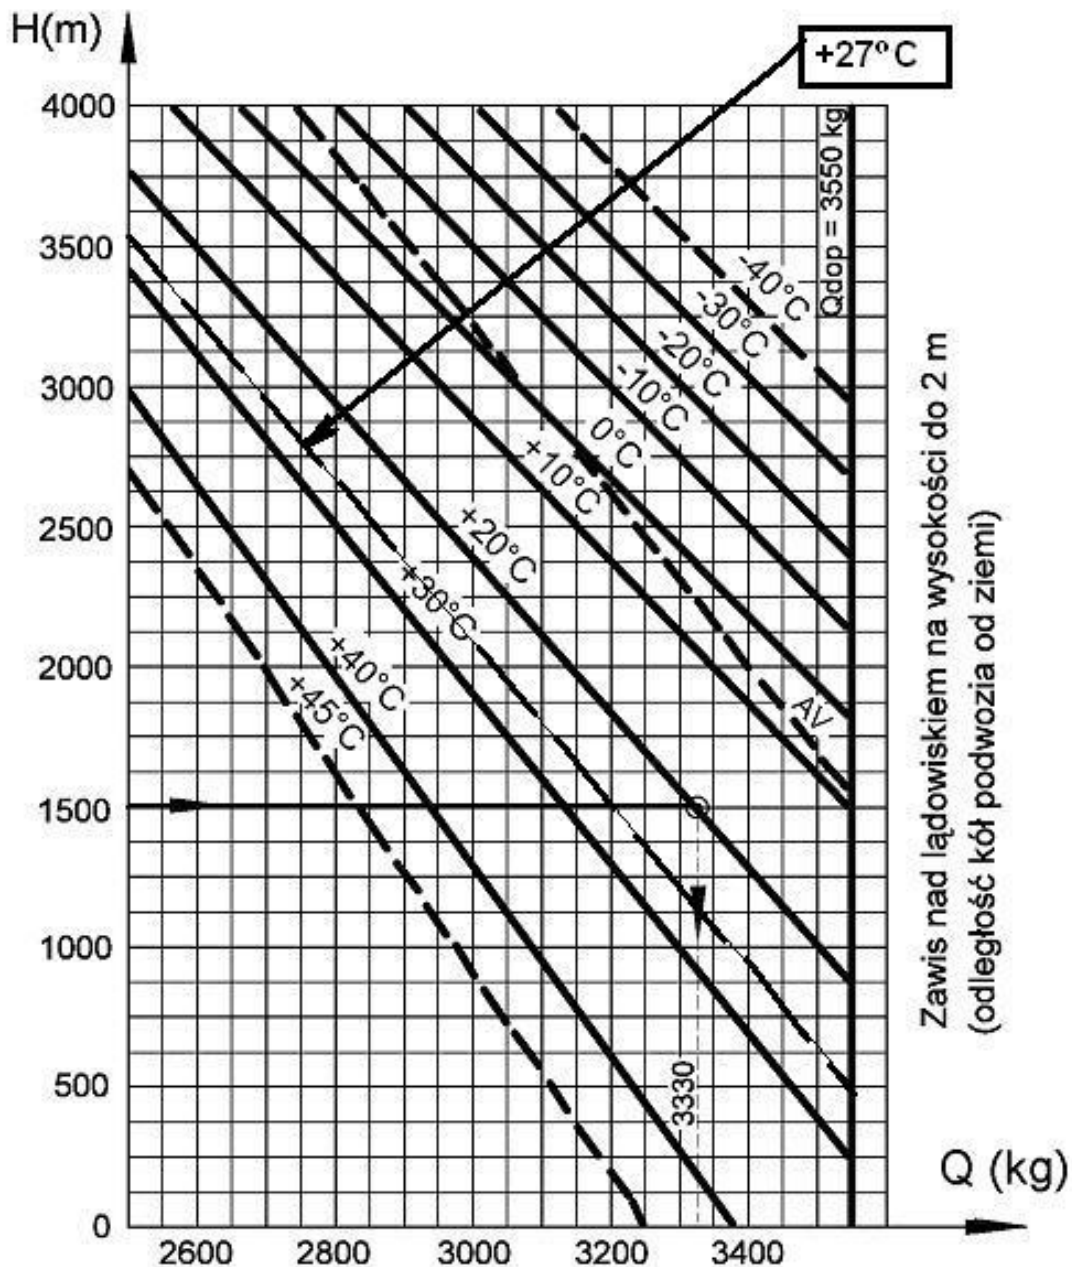
Rys. A Maksymalnie dopuszczalny ciężar śmigłowca w zawiśie z wpływem ziemi

Z przedstawionego wykresu dla przedstawionych warunków i poziomu lotu na rys. A poniżej wynika, że wpływ podłoża na udźwig śmigłowca występuje **do 2 m** wysokości kół podwozia śmigłowca nad podłożem. Temperatura otaczającego powietrza (do ok. +34°C) nie wywiera istotnego wpływu na ograniczenie ciężaru w zakresie dopuszczalnego „Qdop.” ( $Q_{dop.} = 3550$  kG).

Pierwsze pobieranie wody nastąpiło w pobliżu brzegu jeziora co korzystnie wpłynęło na wielkość ciągu wirnika nośnego (poduszka powietrzna), a kubeł nie został napełniony do pełna. Tłumaczy to fakt, że przy hipotetycznym założeniu pełnego naboru wody do kubła ciężar śmigłowca powinien wynosić 3494 kG., który nie przekracza  $Q_{dop.}$  3550 kG, jednak jest większy od maksymalnie dopuszczalnego ciężaru śmigłowca 3460 kG. w zawisie bez wpływu ziemi, przy temperaturze powietrza + 27<sup>0</sup> C. Z tego wynika, że ilość nabranej wody była na tyle mała, że nie został przekroczony maksymalnie dopuszczalny ciężar śmigłowca w zawisie przy temperaturze +27<sup>0</sup> C.

Z wykresu na rys. A wynika, iż ciężar rzeczywisty nie przekraczał ciężaru dopuszczalnego.

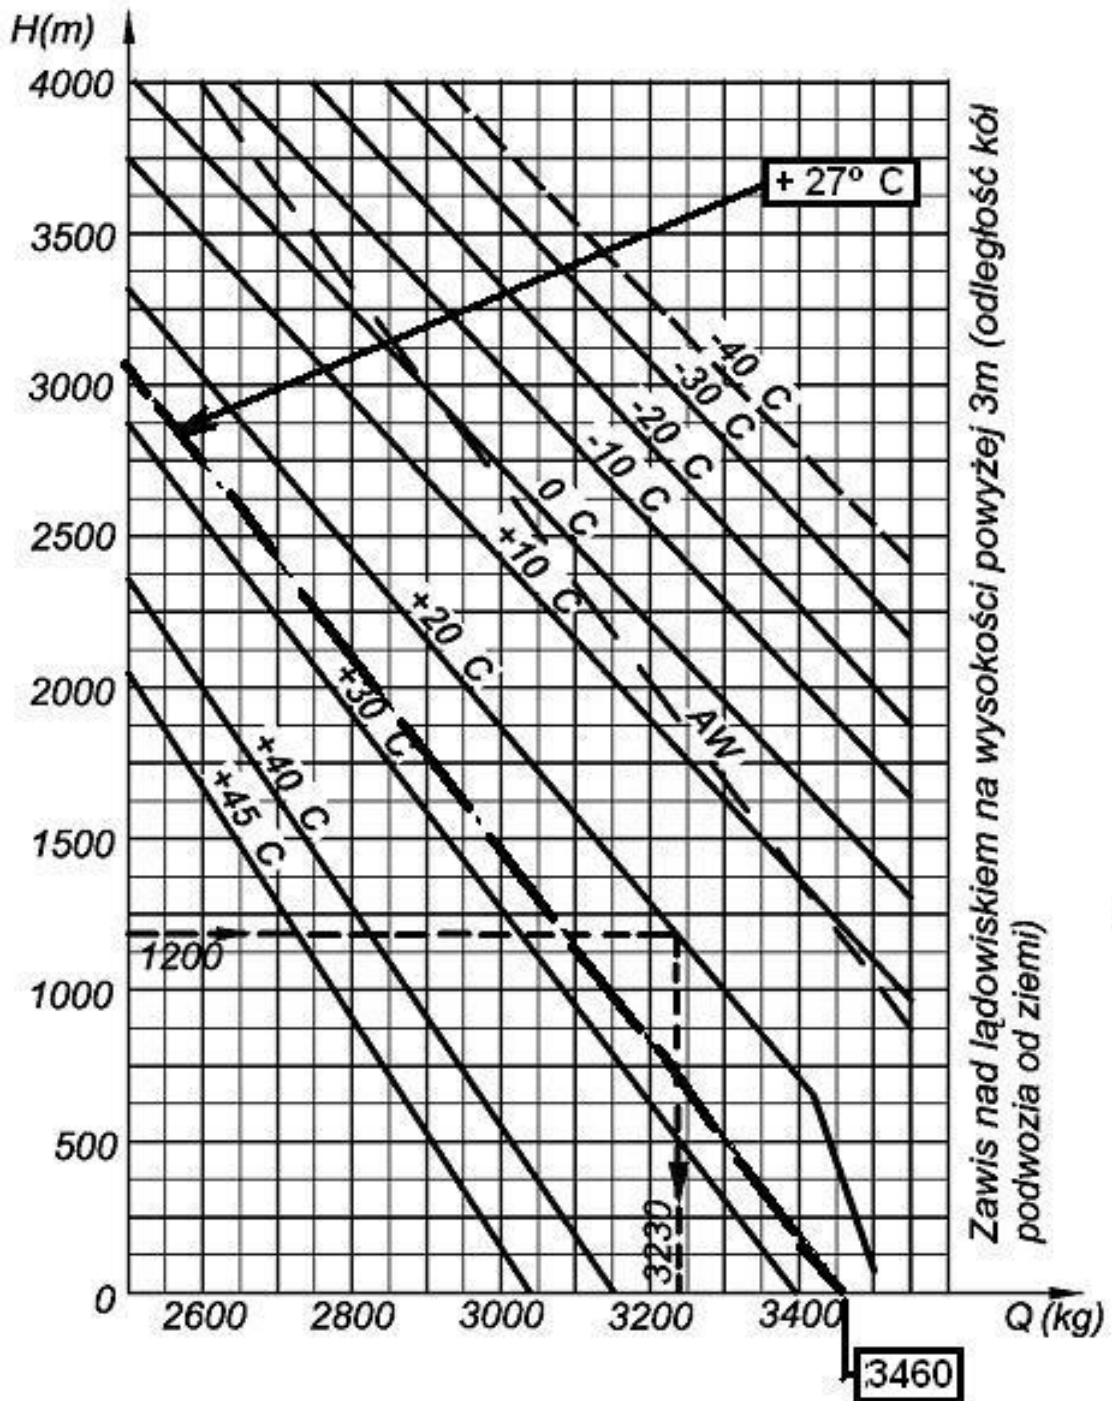
Rys. B Maksymalnie dopuszczalny ciężar śmigłowca w zawisie bez wpływu ziemi

Z przedstawionego wykresu na rys. B poniżej wynika, że wpływ podłoża na udźwig śmigłowca zanika **powyżej 3 m** wysokości kół podwozia śmigłowca nad podłożem. Temperatura otaczającego powietrza wywiera istotny wpływ na udźwig śmigłowca. Przy temperaturze otaczającego powietrza  $+27^{\circ}\text{C}$  maksymalnie dopuszczalny ciężar wynosi **3460 kG**.

Po uzyskaniu wysokości około 2 m kubła nad lustrem wody (śmigłowiec był na wysokości ok. 6 m nad lustrem wody) śmigłowiec wyszedł z obszaru wpływu podłoża na nośność wirnika. Przy ciężarze rzeczywistym ok. **3501 kG** przekroczył dla tych warunków atmosferycznych dopuszczalny ciężar **3460 kG**. Zaczerpnięcie wody z mułem spowodowało nieprzewidywalne zwiększenie ciężaru.

Gdyby zaczerpnięta została woda bez mułu ciężar ten wynosiłby ok. **3455 kG** i nie przekraczał dopuszczalnej wielkości dla tych warunków atmosferycznych.

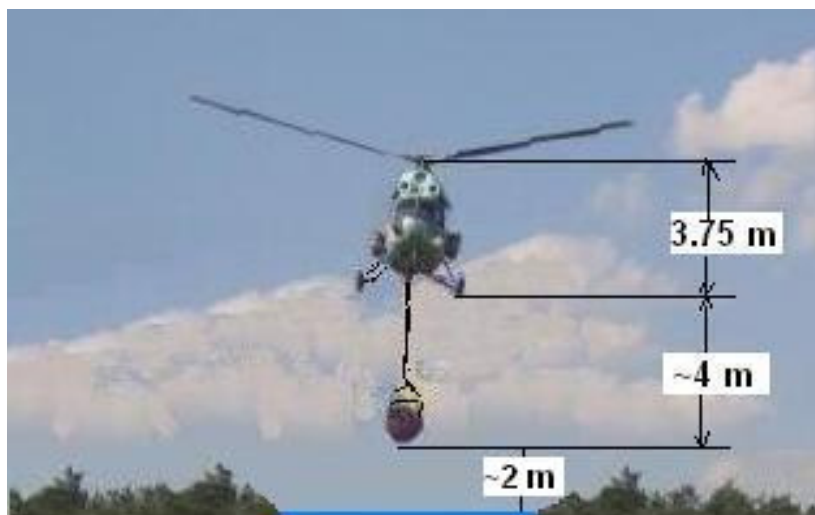
Rys. C Ilustracja stanu lotu przed przeciągnięciem

Po zaczerpnięciu wody z jeziora Piaski wznoszenie śmigłowca do wysokości ok. 1 m kubła („Bambi-Bucket”) nad lustrem wody odbyło się normalnie. Śmigłowiec wykonywał pionowe wznoszenie z wpływem podłoża na nośność wirnika i znajdował się na wysokości ok. 5 m nad lustrem wody.

Po wejściu wirnika w stan przeciągnięcia reakcja śmigłowca (spadek obrotów wirnika, zakręcanie i przechylenie śmigłowca w lewo) była typowa dla takiego lotu.
