**ALBUM ZDJĘĆ**  
**z wypadku samolotu RV-6A; SP-KPC**  
**20 sierpnia 2005 r., Nadrybie Dwór**

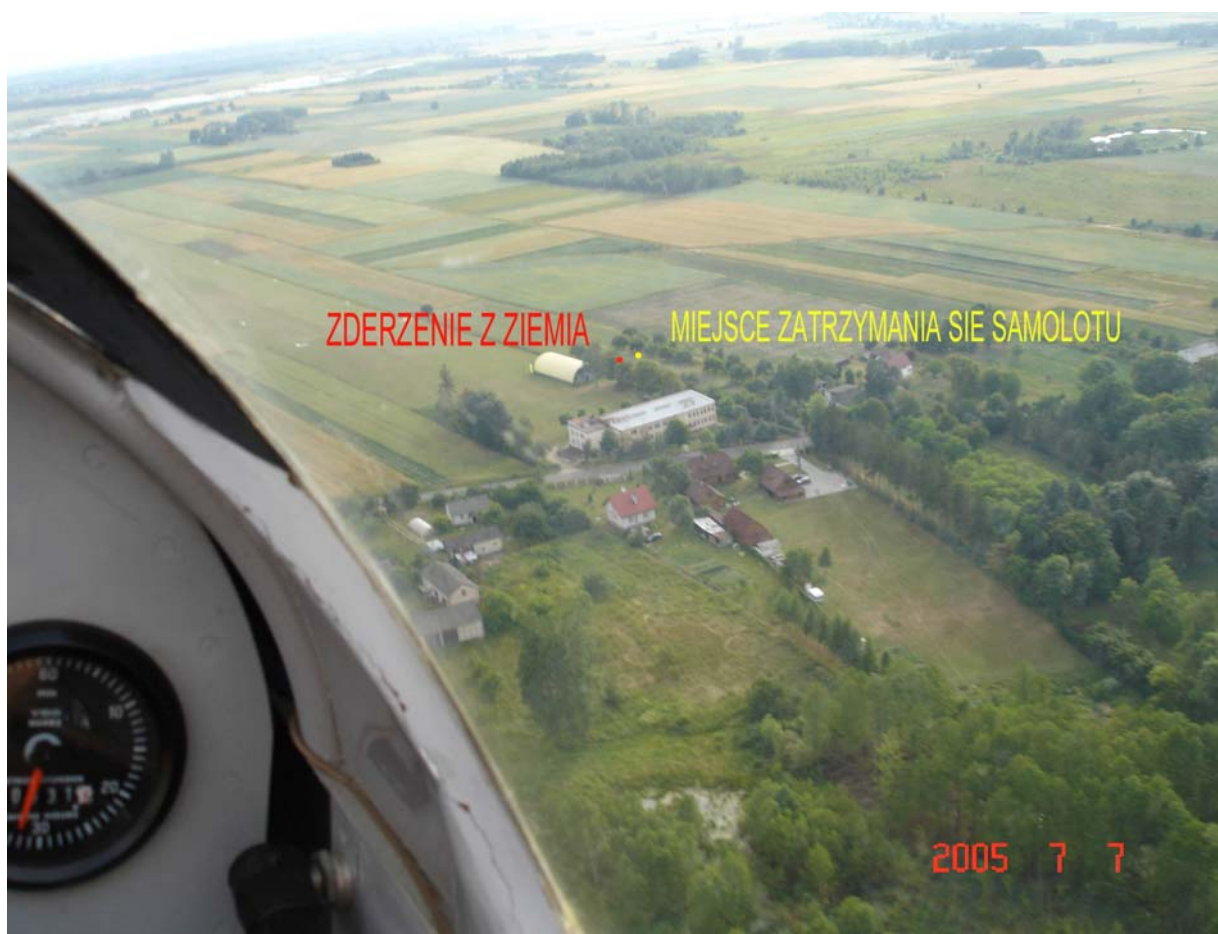
Fot.6 - Lądowisko Nadrybie Dwór, miejsce wypadku: punkt zderzenia z ziemią zaznaczony czerwona, a punkt zatrzymania się samolotu - żółtą kropką (foto: IKCSP).

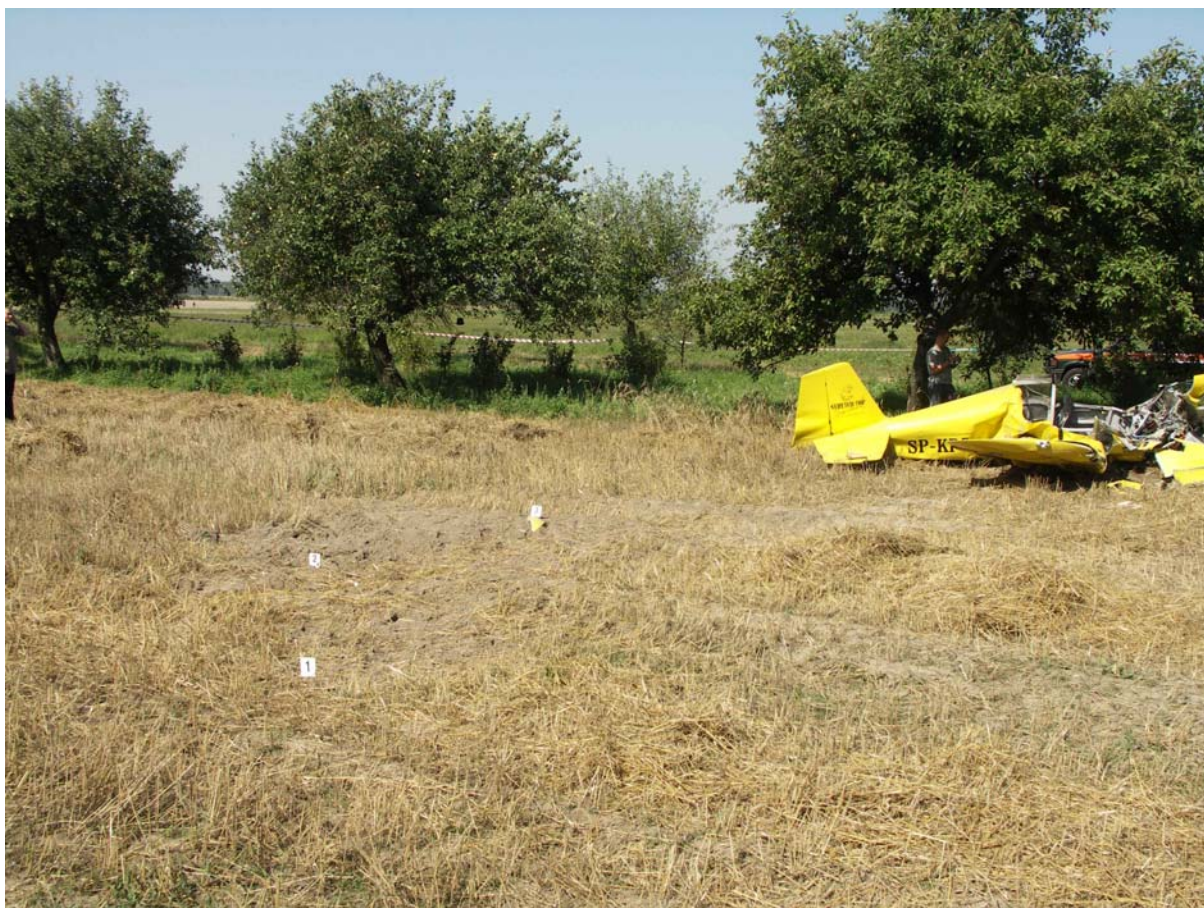
**Fot.9 – Ogólny widok miejsca wypadku, widoczny ślad pierwszego zderzenia z ziemią.**

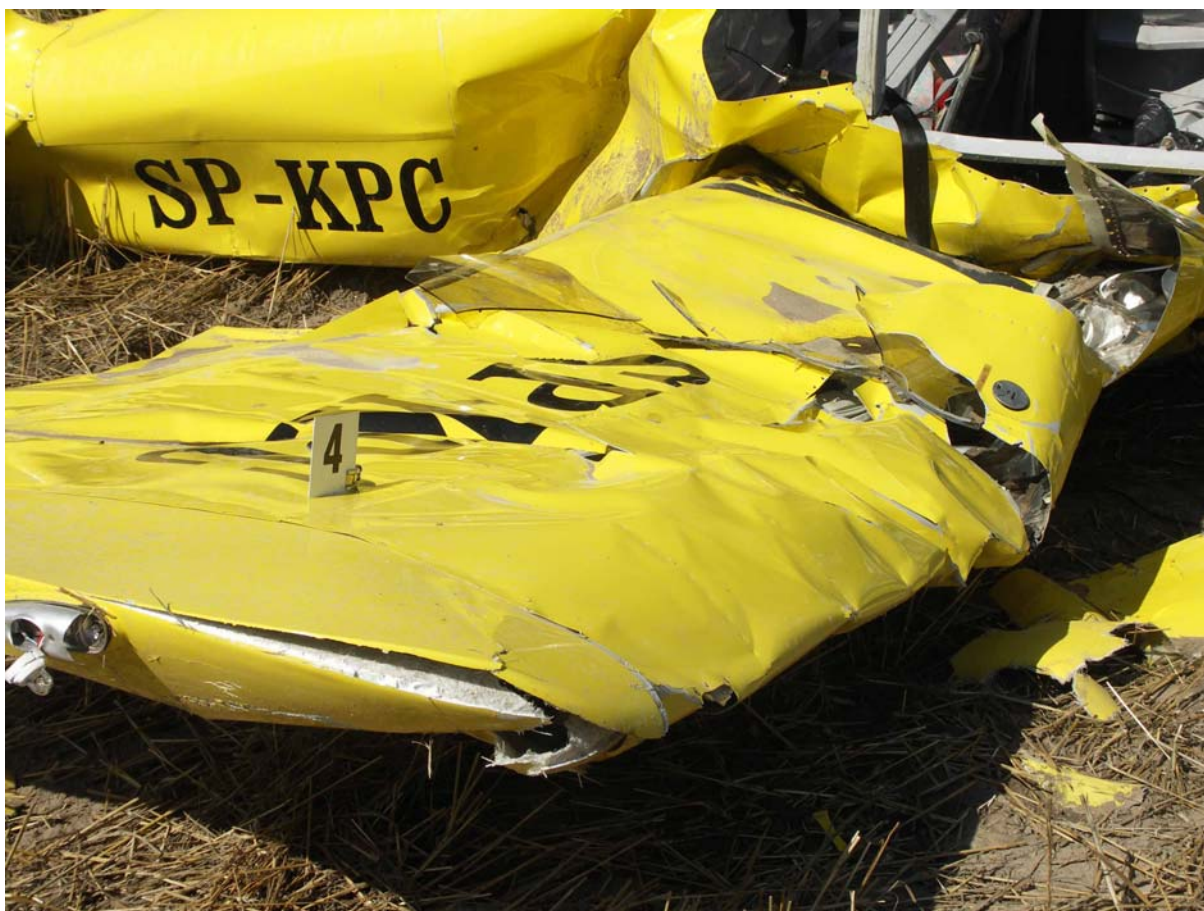
**Fot.14 – Zniszczone prawe skrzydło.**

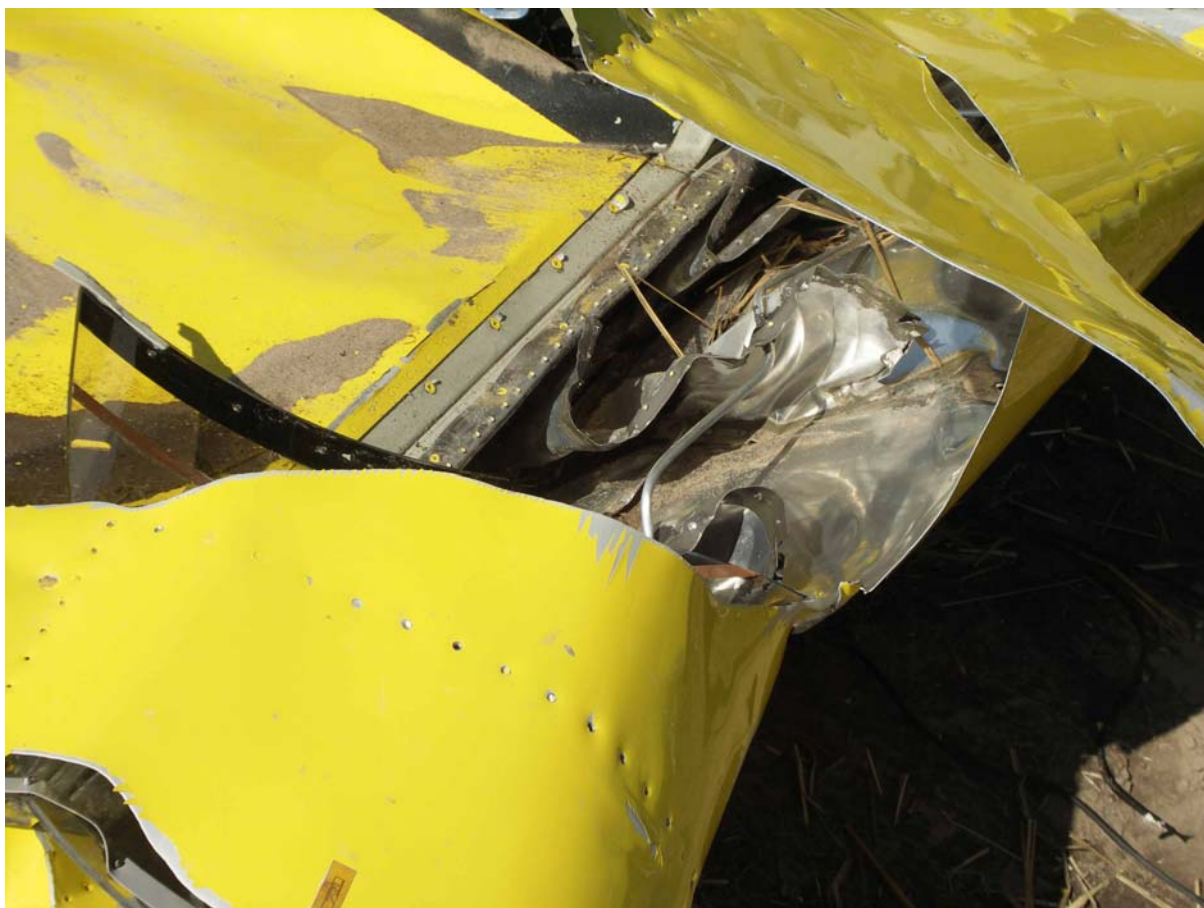
**Fot.15 – Zniszczony zbiornik paliwa w nosku prawego skrzydła.**

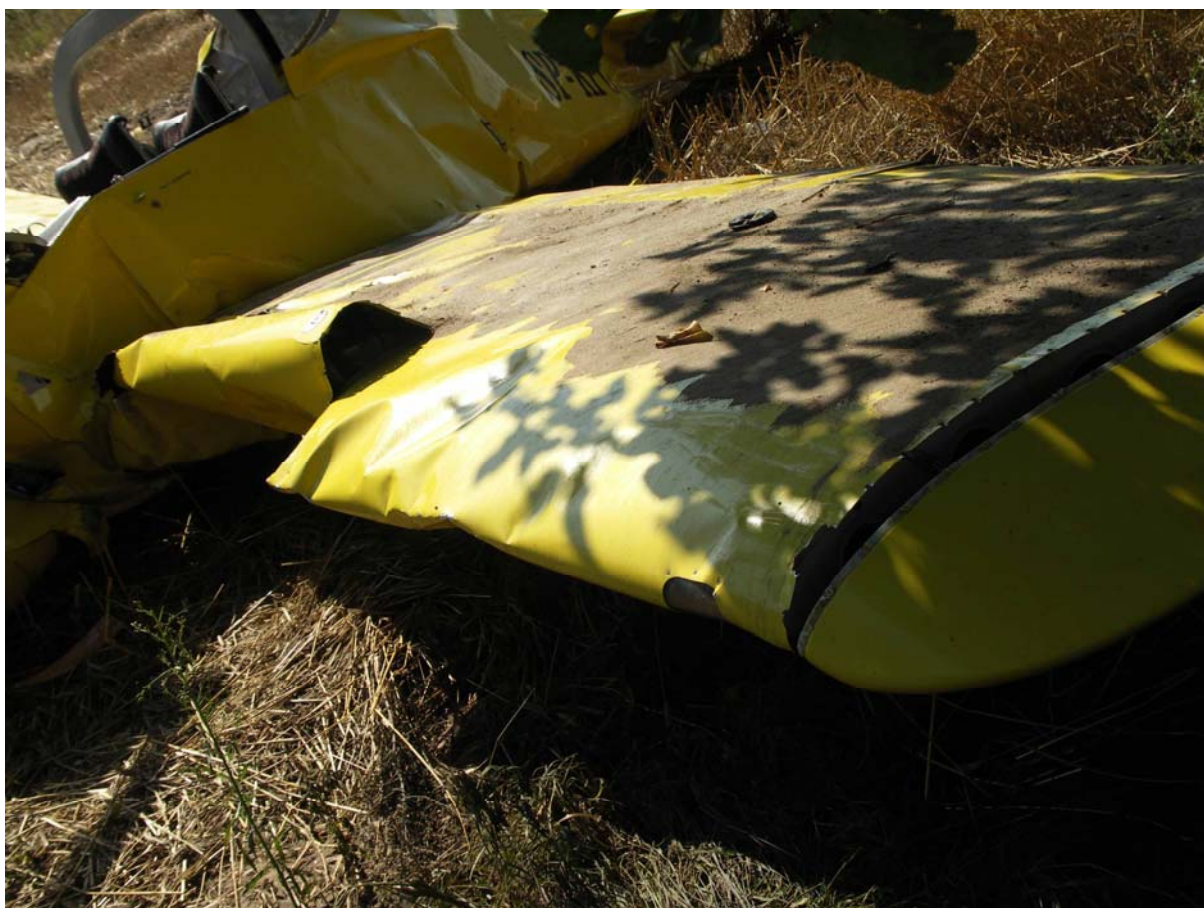
**Fot.24 – Zniszczone lewe skrzydło.**

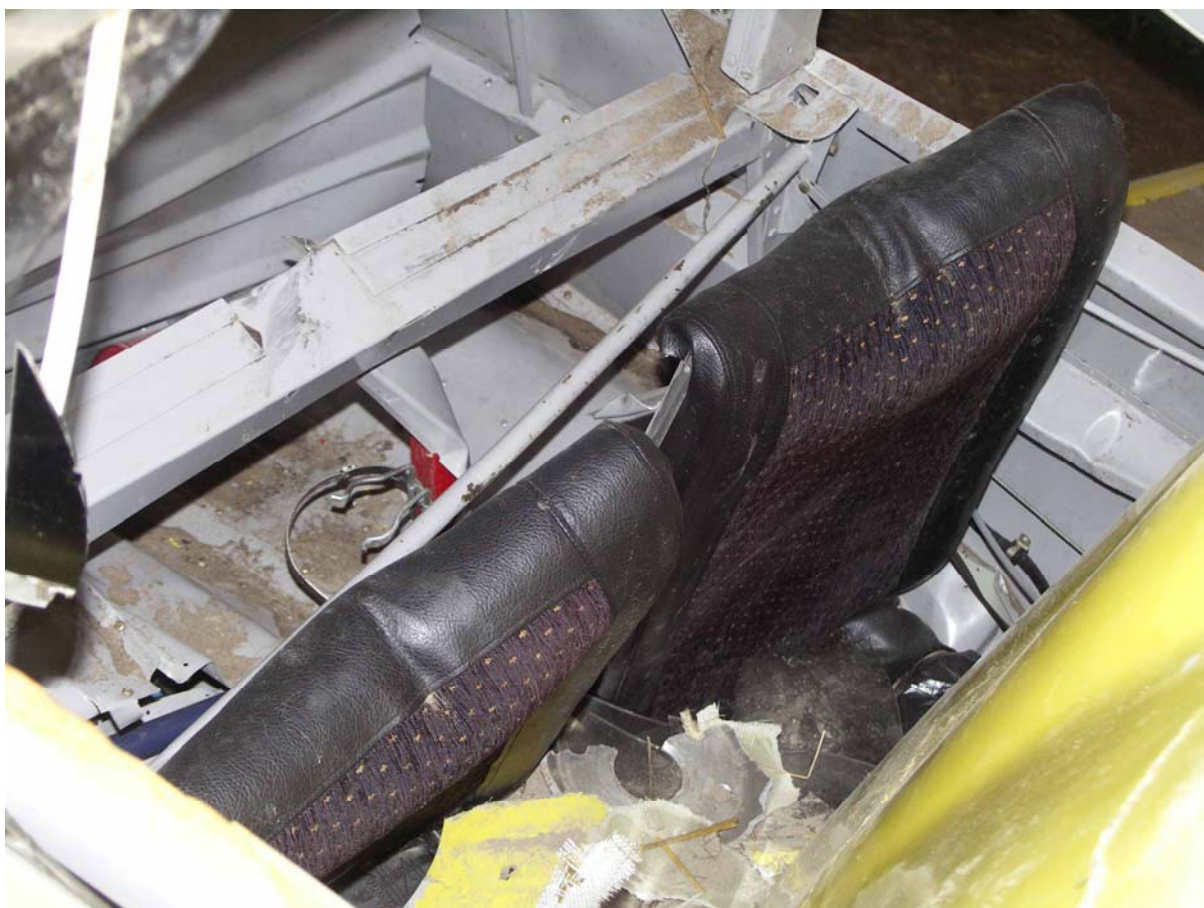
**Fot.32 – Oparcia foteli z wgnieceniami od barkowych pasów bezpieczeństwa.**

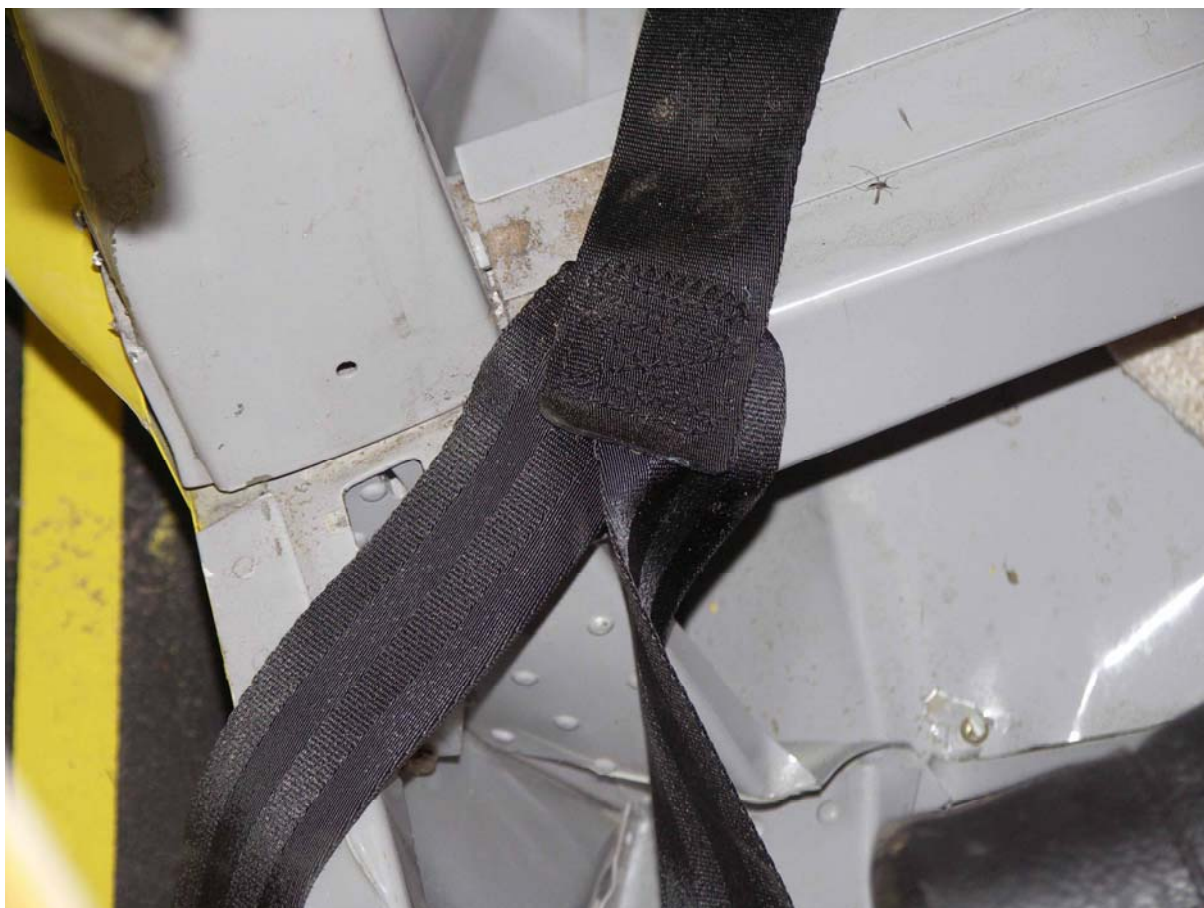
**Fot.33 – Rozwidlenie prawego kompletu pasów barkowych, bez uszkodzeń.**

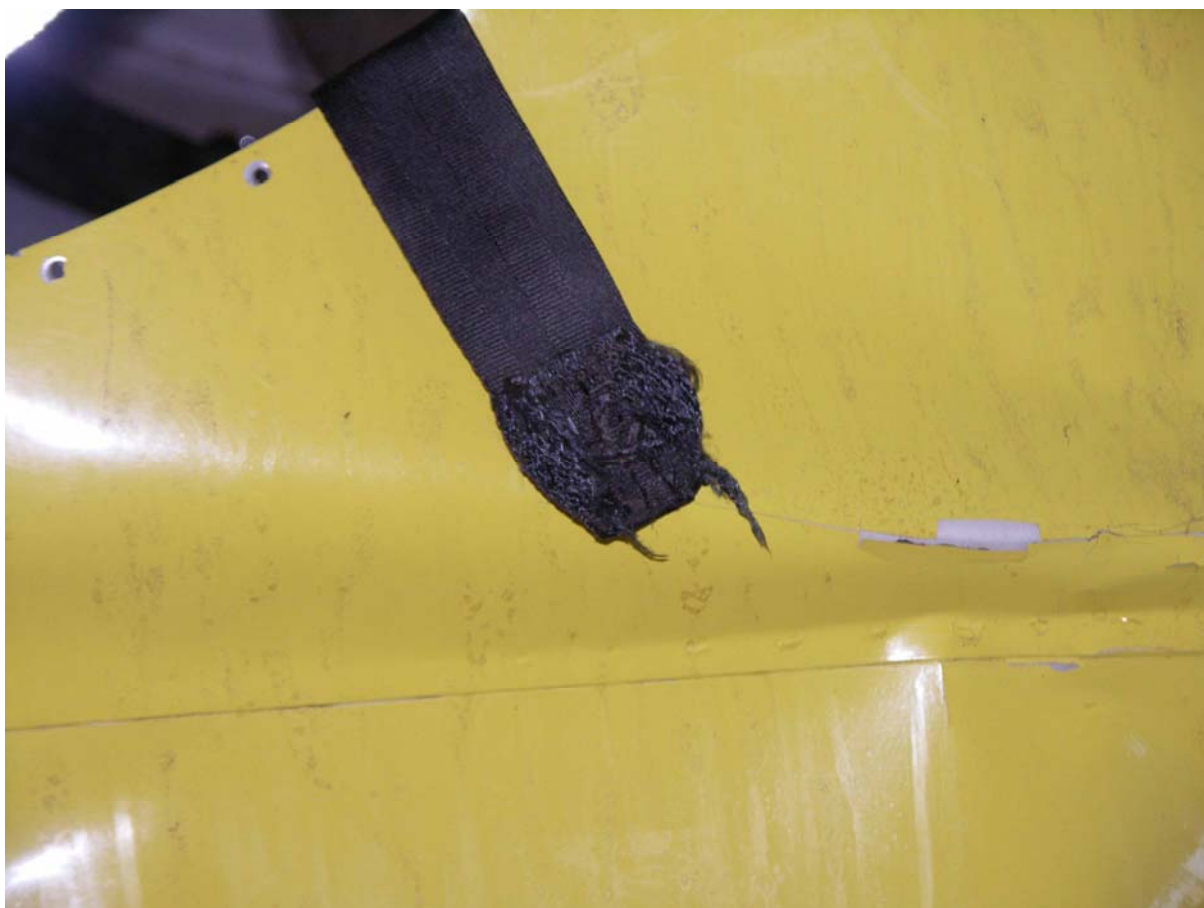
**Fot.34 – Rozerwany szew na rozwidleniu lewego kompletu pasów barkowych.**

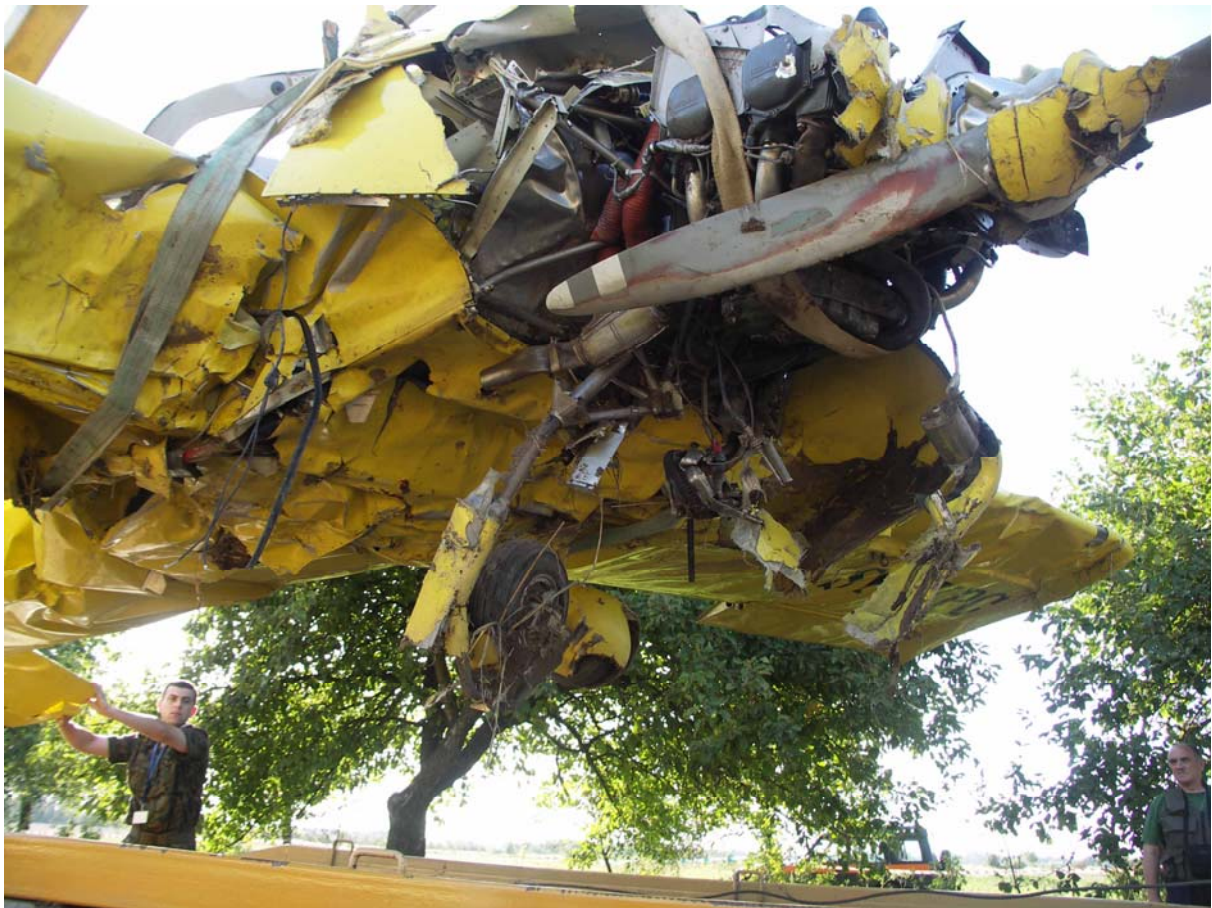
**Fot.35 – Podnoszenie wraku – widać zniszczony spód kadłuba i połamane podwozie.**

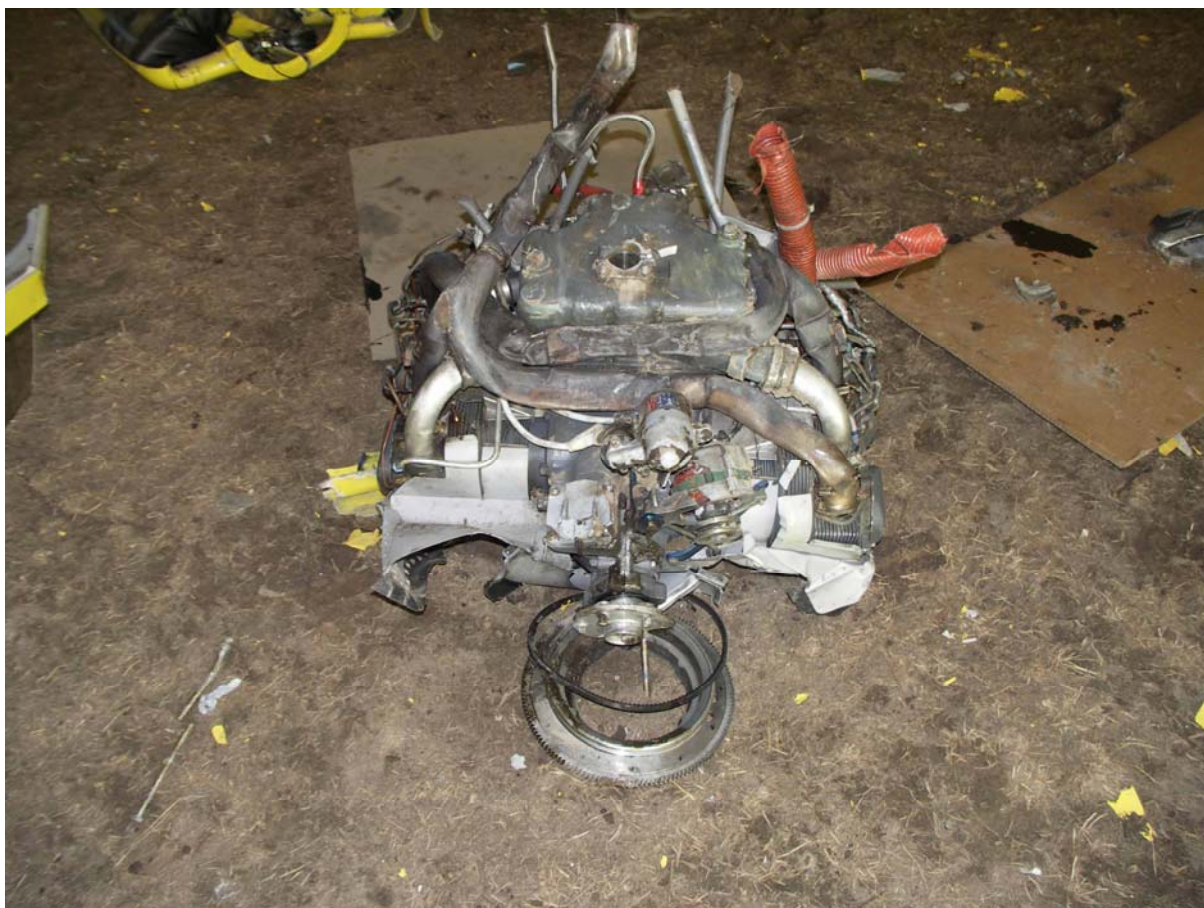
**Fot.37 – Silnik po odcięciu od samolotu, widok z przodu i od dołu; gaźnik odłamany.**

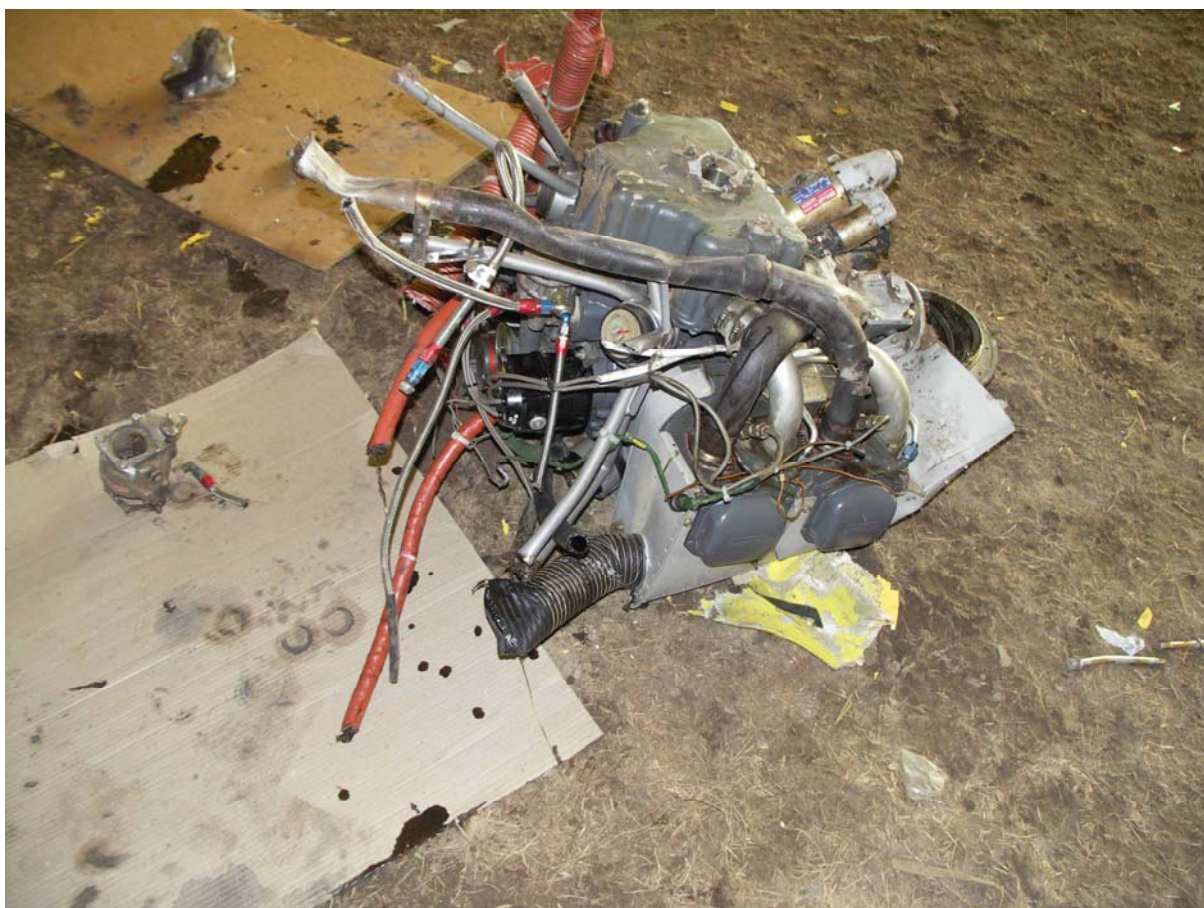
**Fot.38 – Silnik odcięty od samolotu, widok z dołu i ¾ od tyłu z lewej, obok odłamany gaźnik.**

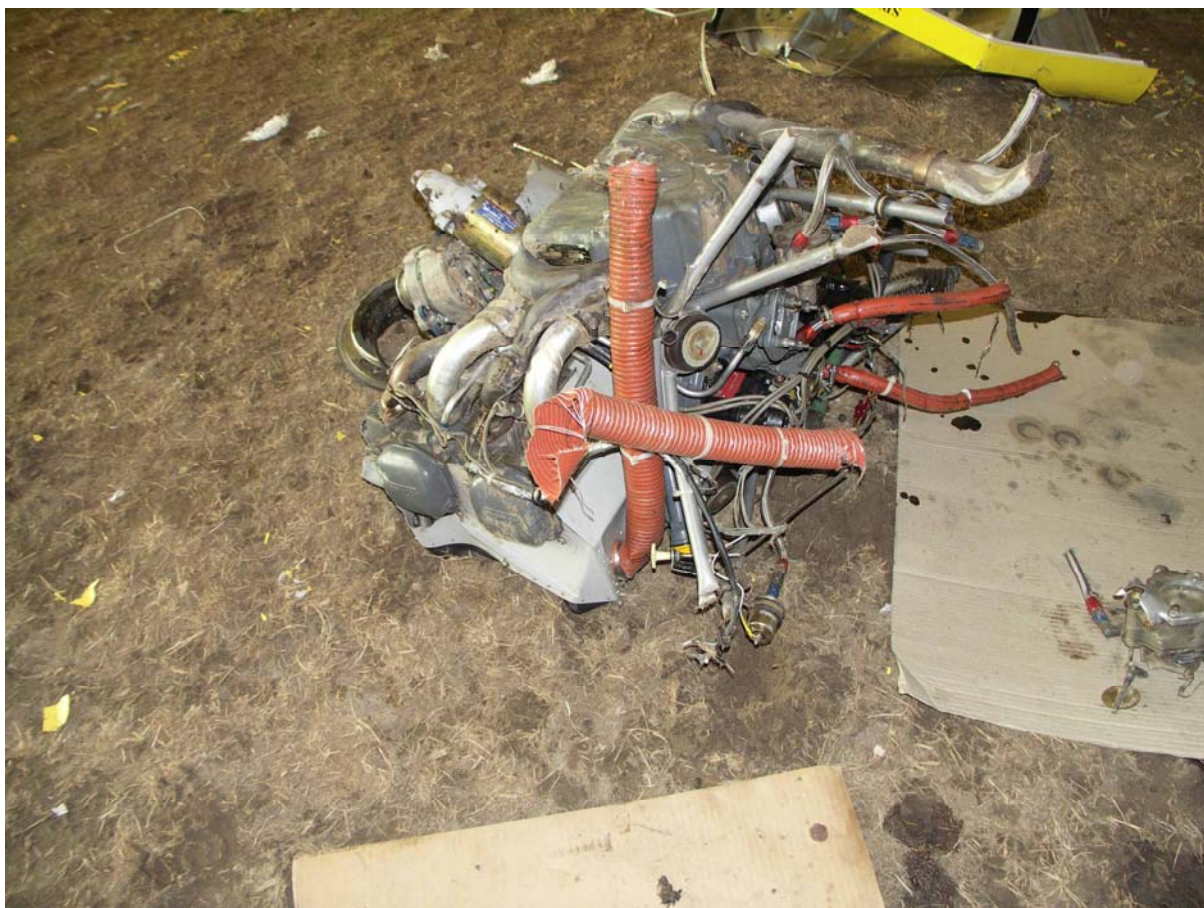
**Fot.39 – Silnik odcięty od samolotu, widok z dołu i  $\frac{3}{4}$  od tyłu z prawej, obok odłamany gaźnik.**

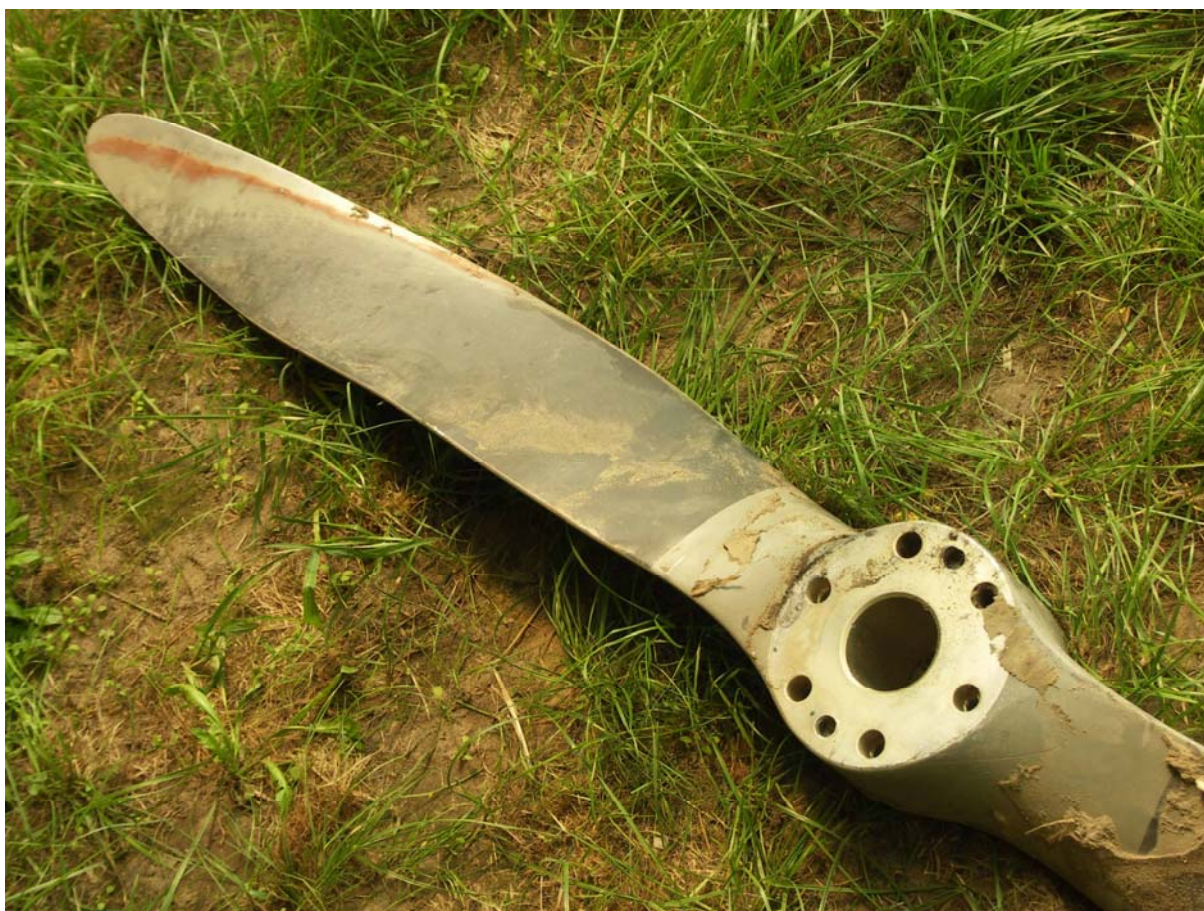
**Fot.40 – Łopata śmigła „zeszlifowana” na krawędzi wskutek tarcia o ziemię.**

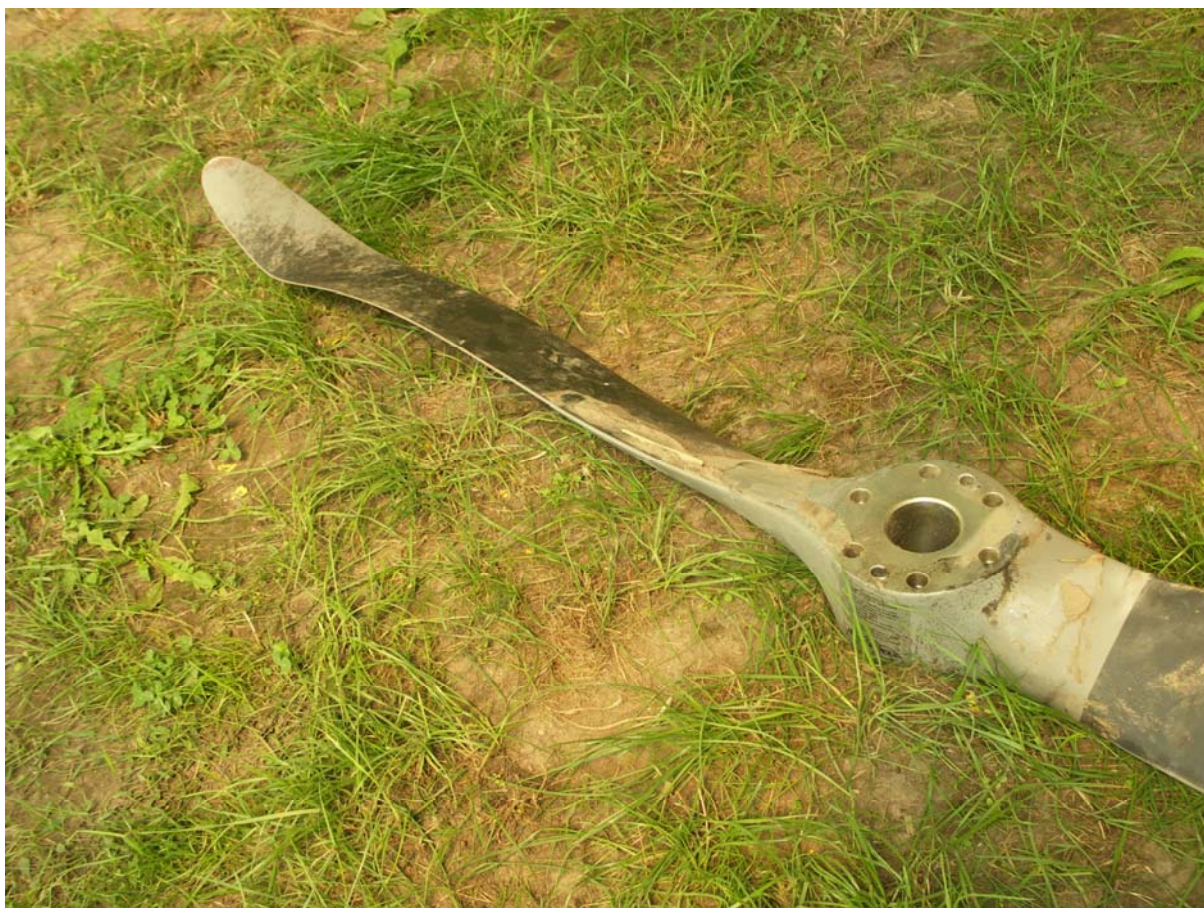
**Fot.41 – Druga łopata śmigła, zgięta wskutek uderzenia o ziemię.**

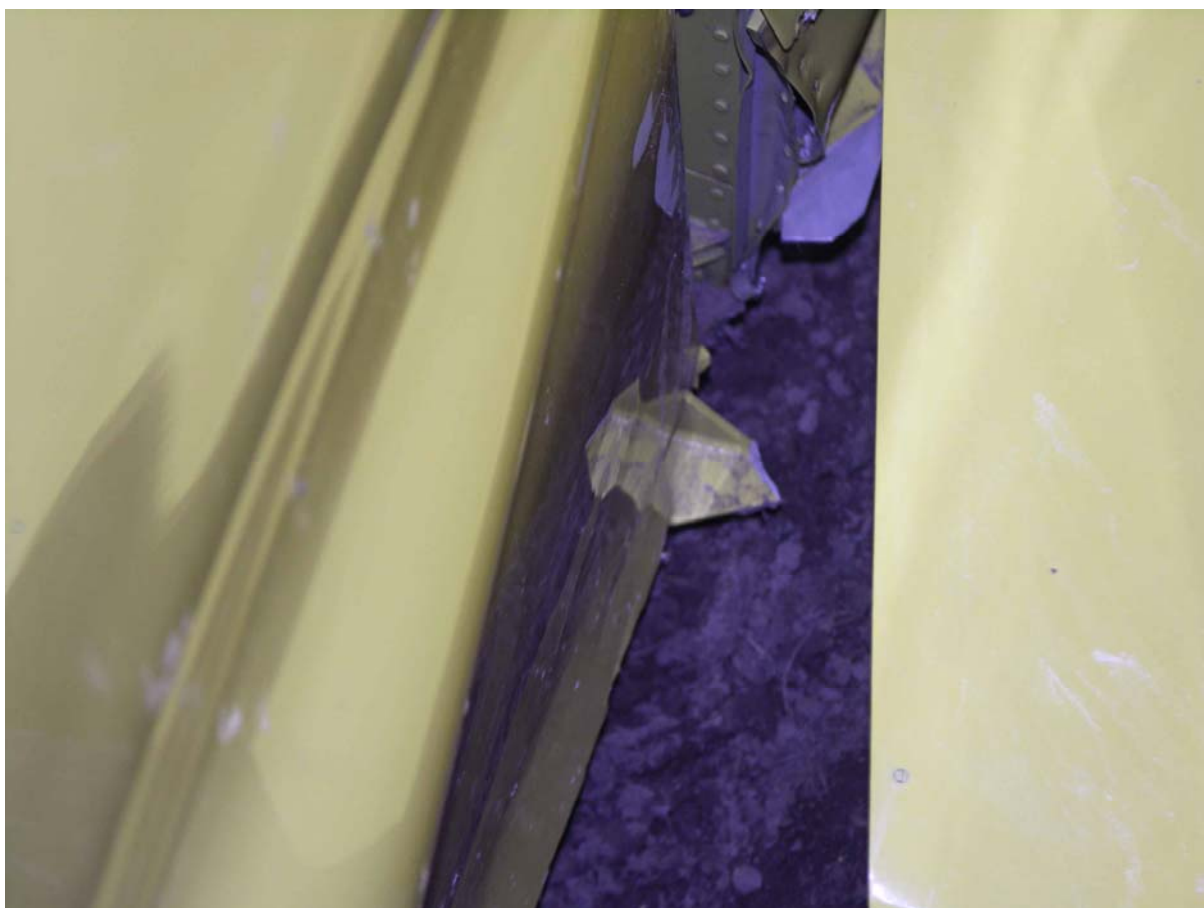
**Fot.42 – Ster kierunku, prawa strona, widać odłamaną końcówkę dźwigni sterowania.**

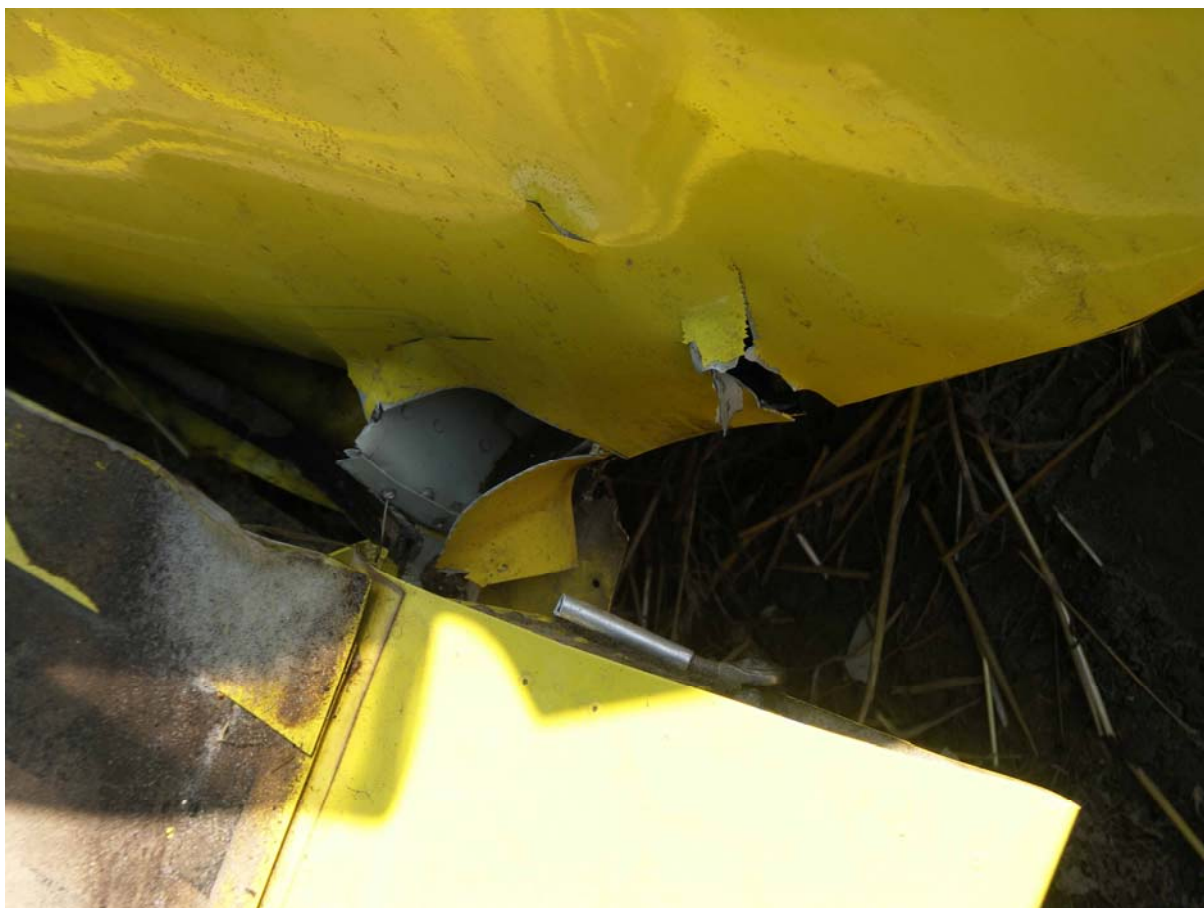
**Fot.43 – Nasada lewego skrzydła – widać oderwaną końcówkę sterowania klapą.**
