RZECZPOSPOLITA POLSKA  
**MINISTERSTWO TRANSPORTU I BUDOWNICTWA**  
**PAŃSTWOWA KOMISJA BADANIA WYPADKÓW LOTNICZYCH**

# **RAPORT KOŃCOWY**

**wypadek nr: 182/05**

**samolot VANS RV-6A SP-KPC**

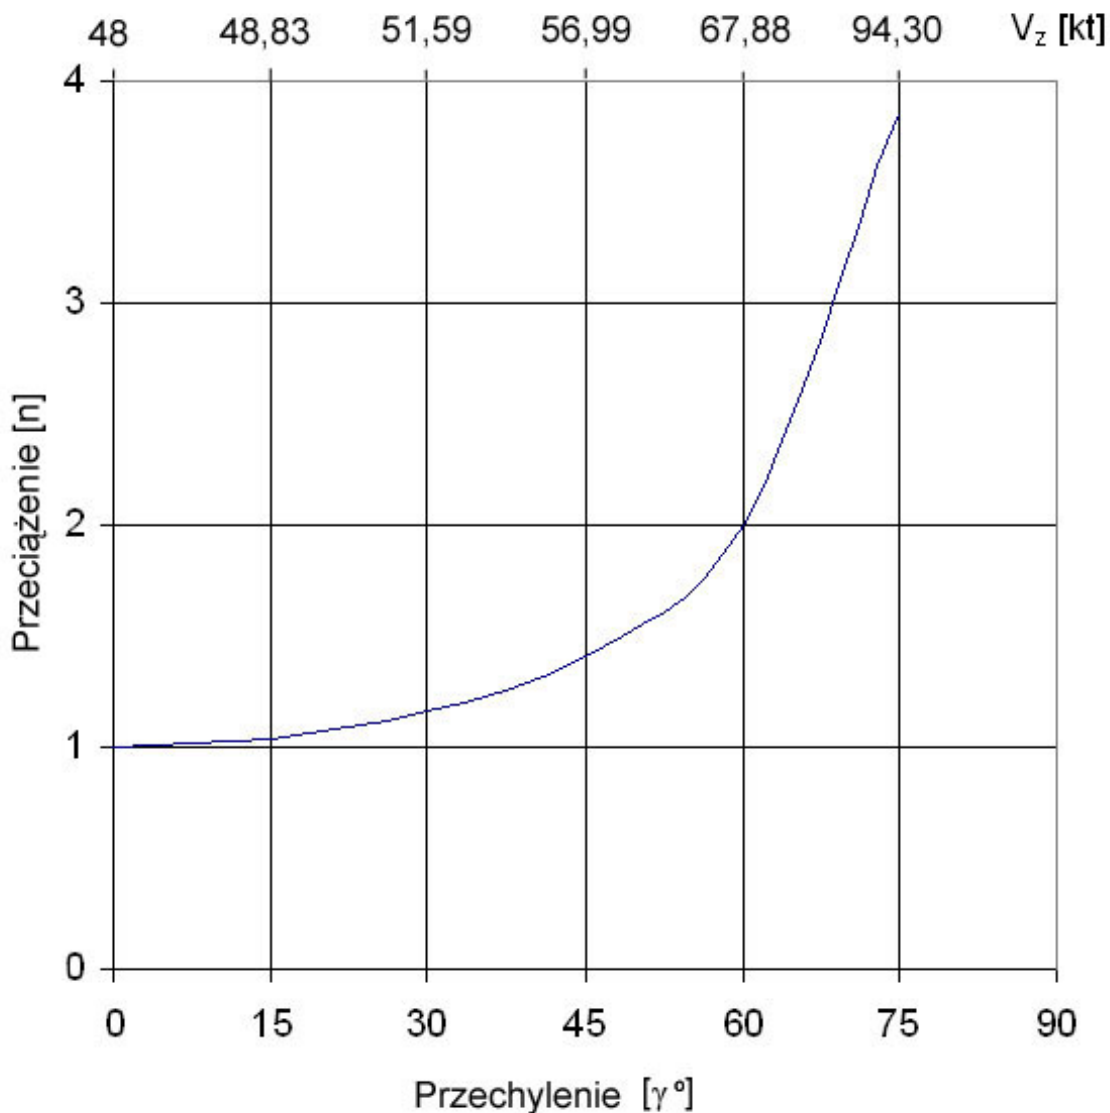
**Wykres  $n = f(\gamma, V_z)$  dla samolotu RV-6**

Opisane powyżej zachowanie się samolotu w powietrzu, było reakcją tego typu samolotu na utratę siły nośnej spowodowanej zmniejszeniem, poniżej minimalnej, dopuszczalnej prędkości lotu w danym manewrze i konfiguracji.

Na poniższym wykresie przedstawiono zależności przeciążenia od kąta przechylenia samolotu w prawidłowym zakręcie  $n = f(\gamma)$ , przy uwzględnieniu prędkości, w zakręcie dla samolotu RV-6. Dane przyjęto wg Instrukcji Użytkownika Samolotu. Wykres powstał w oparciu o wzór :  $n = P_z / Q = 1 / \cos \gamma$ ,

Skalę prędkości zakrętu prawidłowego obliczono na podstawie wzoru :  $V_z = V_{lp} \sqrt{n}$ .
