## **Informacje Ogólne**

| Nr ewidencyjny zdarzenia: | <b>18/05</b> |
| Klasyfikacja zdarzenia | <b>Poważny Incydent</b> |
| Data i czas zdarzenia: | <b>12 marzec 2005 r. godz. 16.07 UTC</b> |

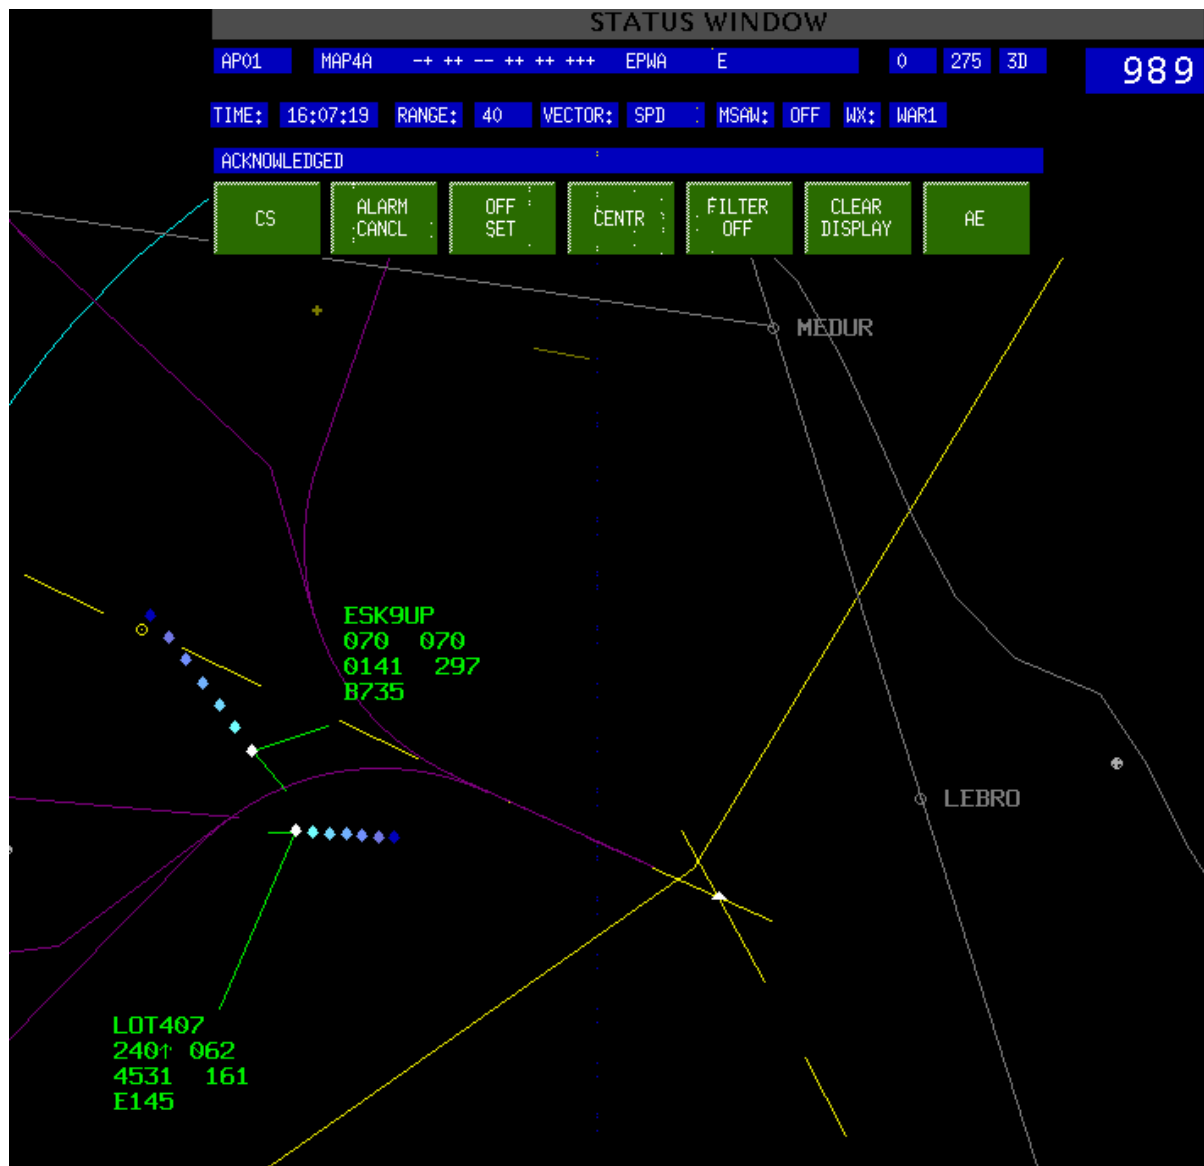
Zobrazowanie z godz. 16.07.19 UTC

- W czasie zdarzenia (od 16.07.19 UTC do 16.07.22 UTC) system ASM2000+ zarejestrował wznoszenie LOT407 do FL065.
  - Na podstawie QAR samolotu LOT407 najwyższa wysokość lotu w czasie zdarzenia wynosiła 6534ft.
-

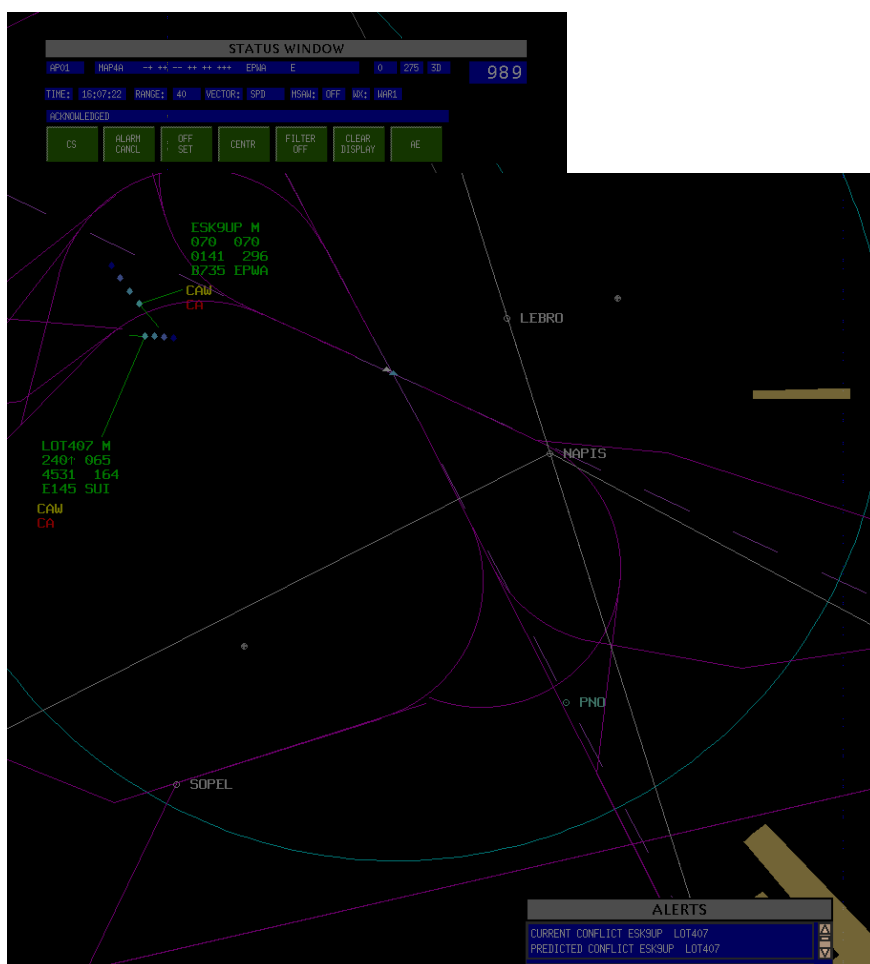
Zobrazowanie z godz. 16.07.22 UTC

Na podstawie zarejestrowanego zobrazowania z systemu radarowego AMS 2000+ z godziny 16:07:22 UTC przybliżone odległości (pozioma i pionowa) pomiędzy ESK9UP i LOT407 wynosiły odpowiednio: 0.7 NM i 500ft.

- Na podstawie zarejestrowanego zobrazowania radarowego przybliżone najmniejsze odległości (pozioma i pionowa) pomiędzy ESK9UP i LOT407 wynoszą odpowiednio: 0.7 NM i 500ft. Wartość odległości pionowej jest różnicą wskazań wysokości transponderów radaru wtórnego obydwu samolotów. Wartość odległości poziomej wynika z orientacyjnego przyrównania znanej podziałki osi podejścia (1 NM) do odległości ech ww. samolotów.
