PAŃSTWOWA KOMISJA BADANIA WYPADKÓW LOTNICZYCH

RAPORT KOŃCOWY

zdarzenie nr: 264/05

samolot Maule MT-7-235, znak rozpoznawczy SP-FZO

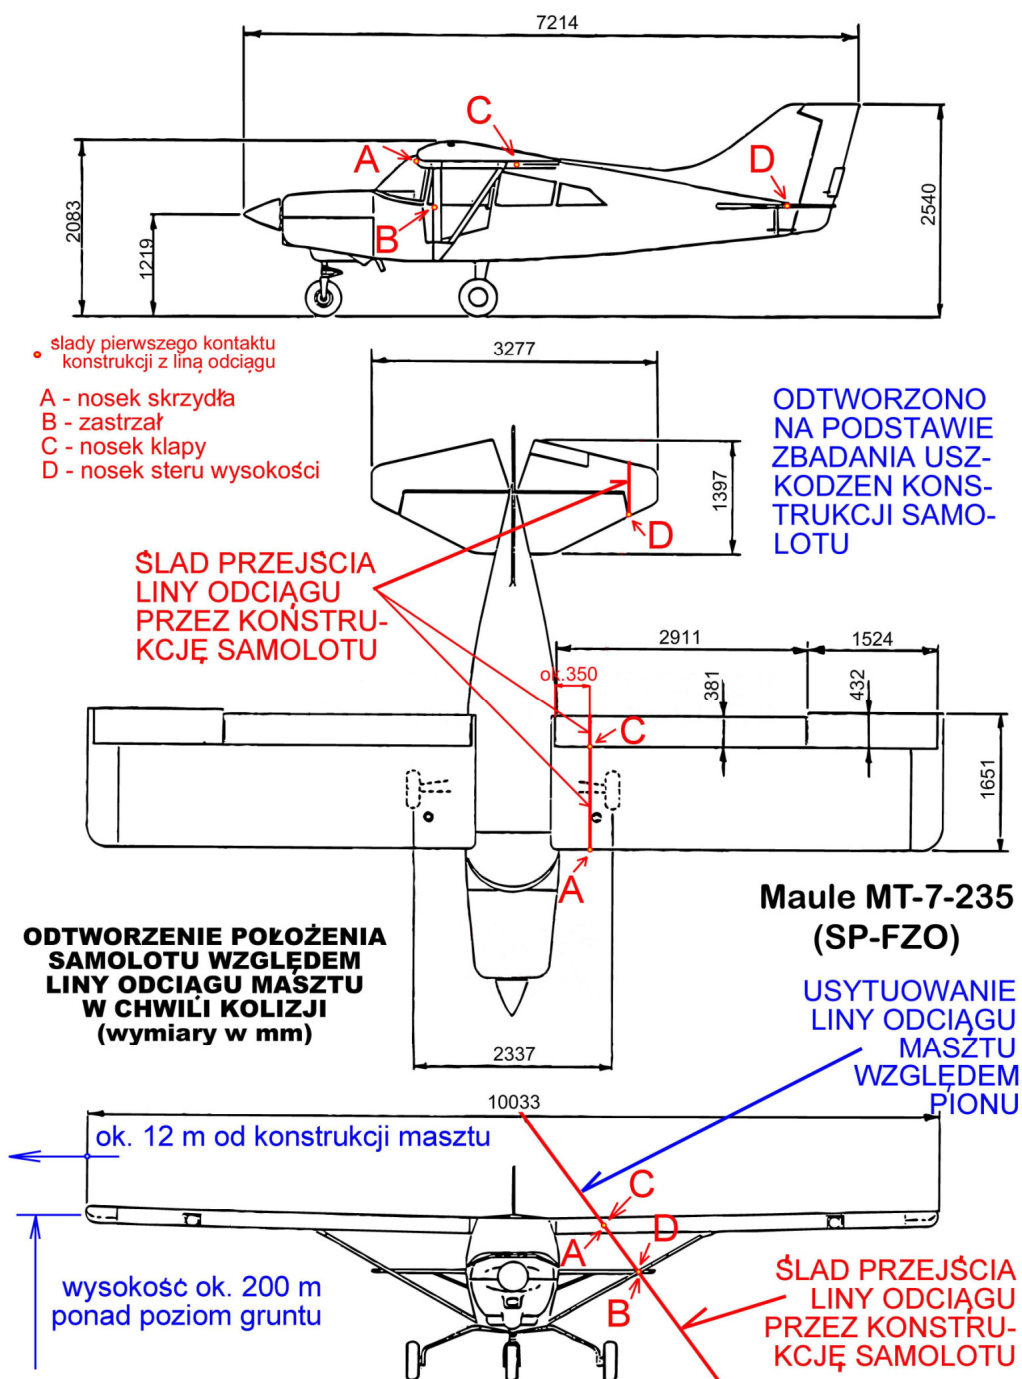
Samolot zaczepił o zewnętrzny najwyższy odciąg masztu radiowo-telewizyjnego wlatując między odciąg a maszt. W wyniku zaczepienia odcięte zostało lewe skrzydło samolotu tuż przy kadłubie oraz fragment lewej połowy usterzenia poziomego. Odcięte elementy samolotu spadły do lasu w promieniu 50 m od miejsca zaczepienia. Po zaczepieniu o odciąg, samolot koziółkując, spadł na łąkę w odległości 250 m i spłonął.

Rys. 1 Ślady zderzenia z liną odciągu na szczątkach samolotu naniesione na jego sylwetkę.

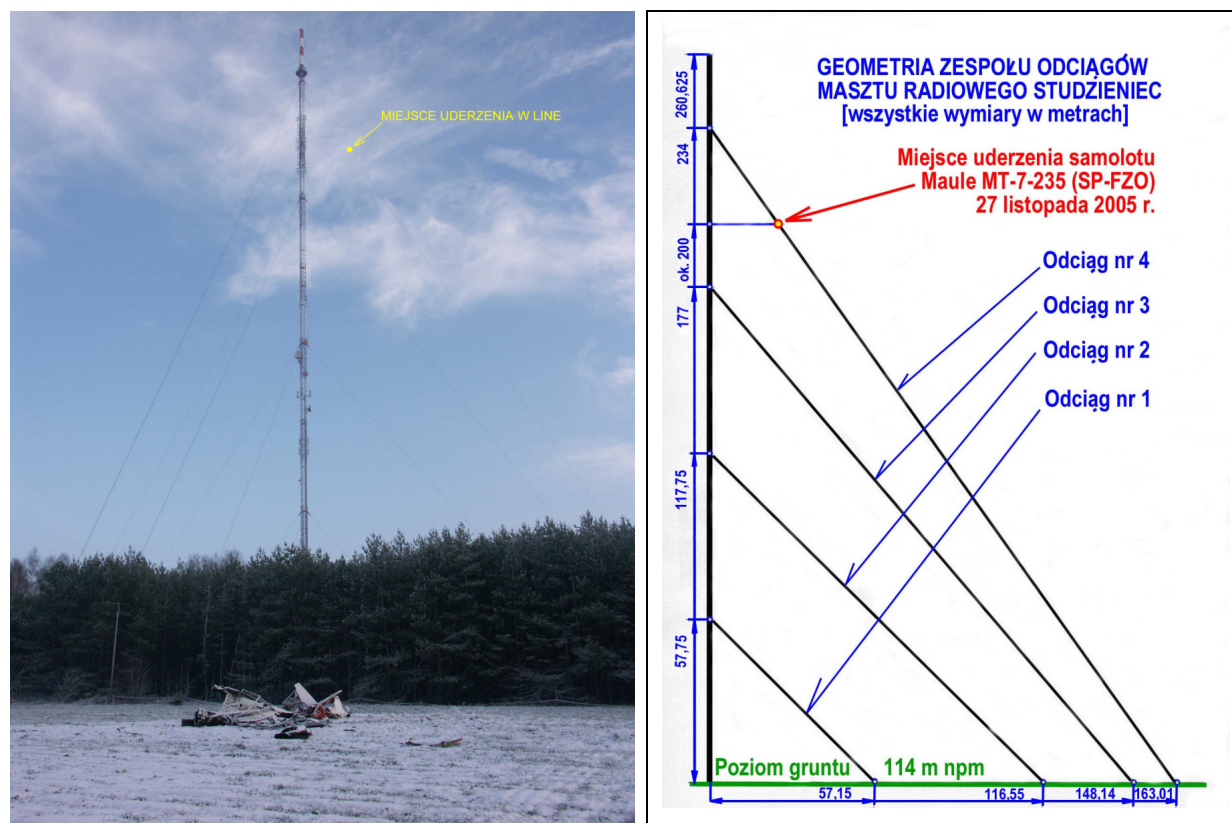
Fot. 1 Miejsce zaczepienia i wrak samolotu

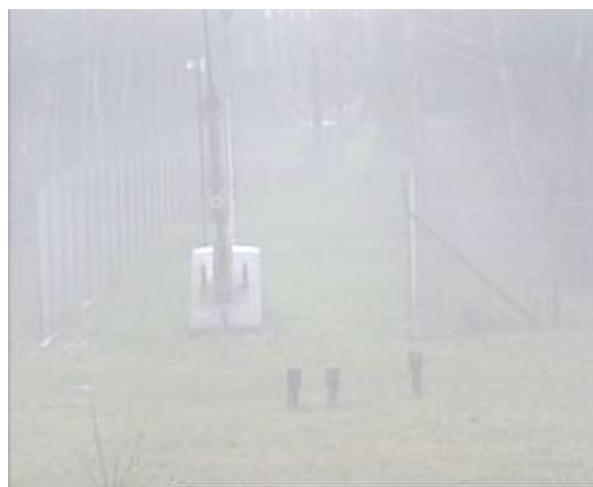
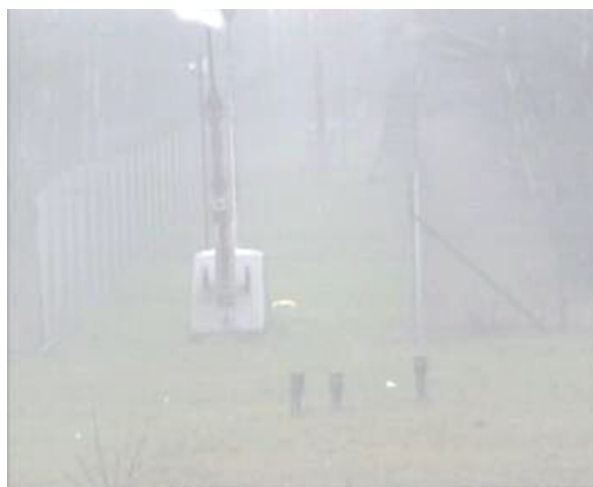
Zgodnie z zebranymi zeznaniami osób znajdujących się w miejscu wypadku, w rejonie miejscowości Rachocin utrzymywały złe warunki pogodowe praktycznie od rana. Potwierdza to analiza zapisów z kamer przemysłowych zabudowanych na budynku obsługi masztu radiowo-telewizyjnego. W momencie zdarzenia występował **opad deszczu i silna mgła ograniczająca widzialność do 150-200 m.**

Fot. 3 Dwa kolejne zdjęcia [a – tuż przed wypadkiem], [b – tuż po wypadku] z kamery obserwującej zespół odciągów masztu radiowego Studzieniec. Na zdjęciu [b] widać leżące już na ziemi i nadal spadające z góry szczątki samolotu. Czas wykonania zdjęć: 27 listopada 2005, godzina 13:32.

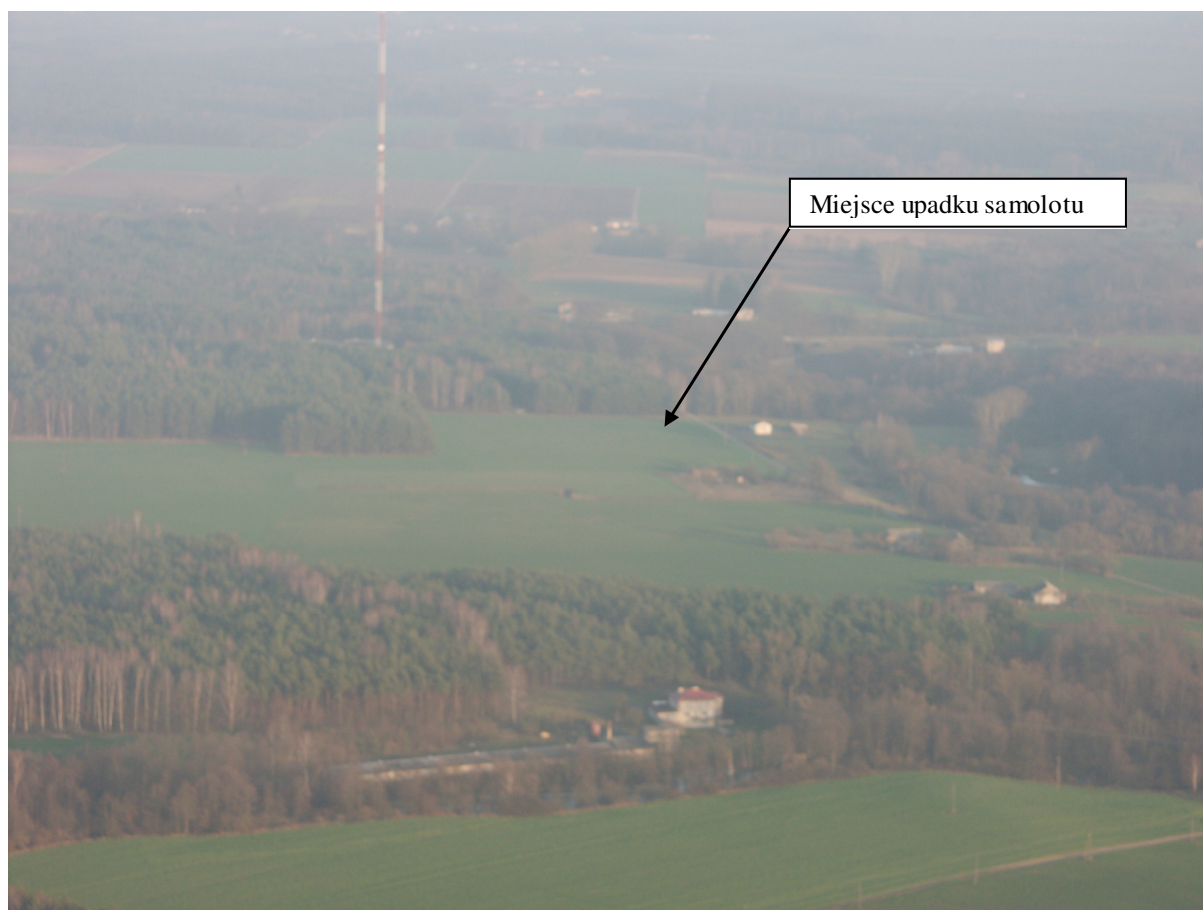
Fot. 4 Zdjęcie masztu z zaznaczonym miejscem upadku samolotu.

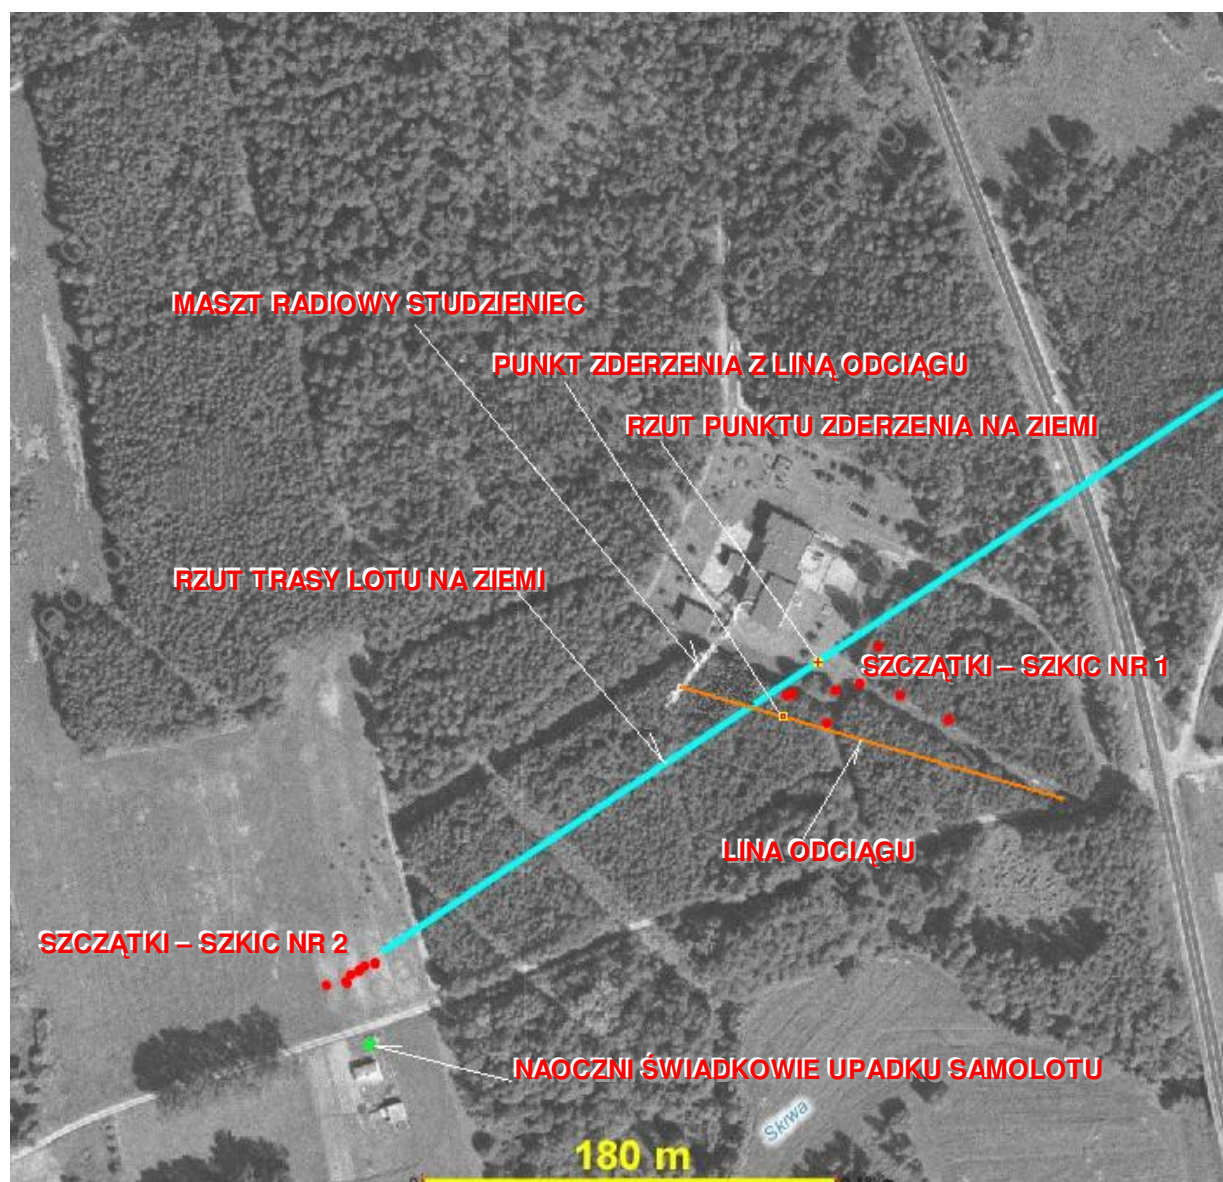
Fot. 5 Usytuowanie miejsca wypadku na zdjęciu lotniczym, widoczny teren obiektu zamkniętego Studzieniec, maszt radiowy Studzieniec (260 m AGL) i przesieki w lesie w płaszczyznach jego odciążów. Zaznaczono najistotniejsze elementy sytuacyjne.

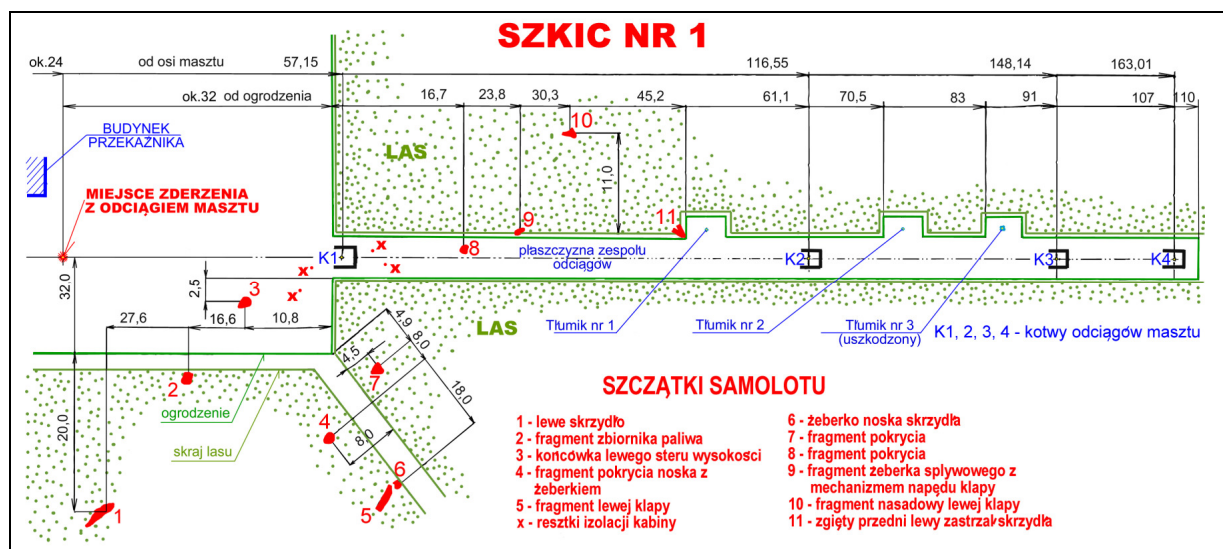
Samolot zaczepił o linę zewnętrznego odciążu w locie poziomym na wysokości około 200 m nad terenem. Maszt był oświetlony prawidłowo i był naniesiony na odpowiednie mapy lotnicze jako przeszkoda lotnicza. W wyniku zaczepienia odcięte zostało lewe skrzydło oraz fragment lewego statecznika poziomego. Odcięte elementy samolotu spadły w rejonie masztu a reszta samolotu zderzyła się z ziemią w odległości około 250 m od miejsca zaczepienia. Po zderzeniu z ziemią samolot zapalił się i spłonął.

Rys. 5 Szkic rozmieszczenia szczątków samolotu w terenie w okolicy zderzenia z linią odciagu masztu.

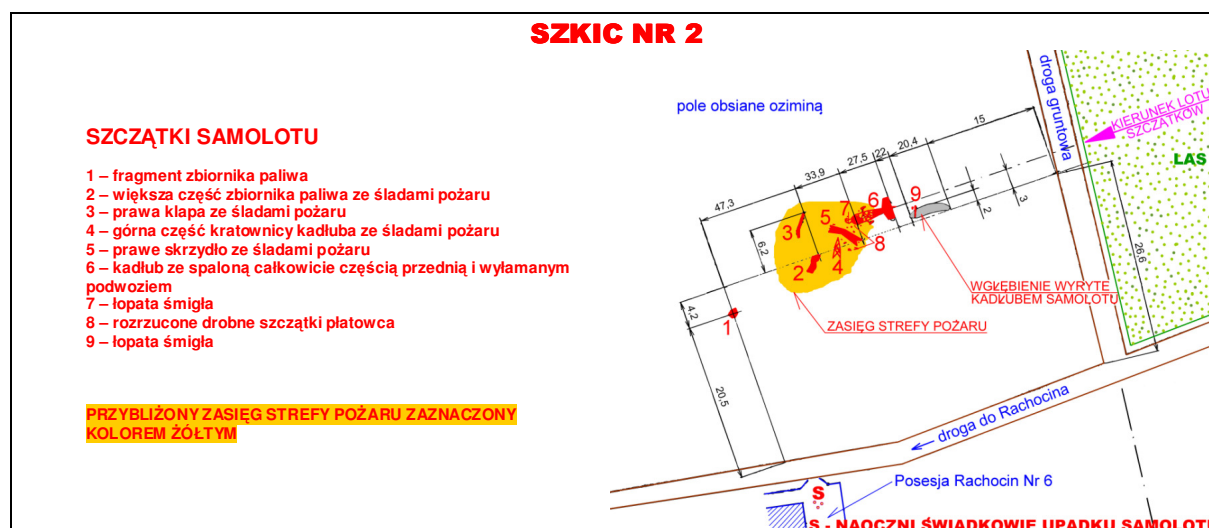
Rys. 6 Szkic rozmieszczenia szczątków samolotu w terenie w okolicy miejsca upadku kadłuba.
