**MINISTERSTWO TRANSPORTU  
PAŃSTWOWA KOMISJA BADANIA WYPADKÓW LOTNICZYCH**

## **RAPORT KOŃCOWY**

**Poważny incydent nr: 291/05**

**samolot Boeing 757-200, SP-FVP, lotnisko Warszawa-Okęcie;**

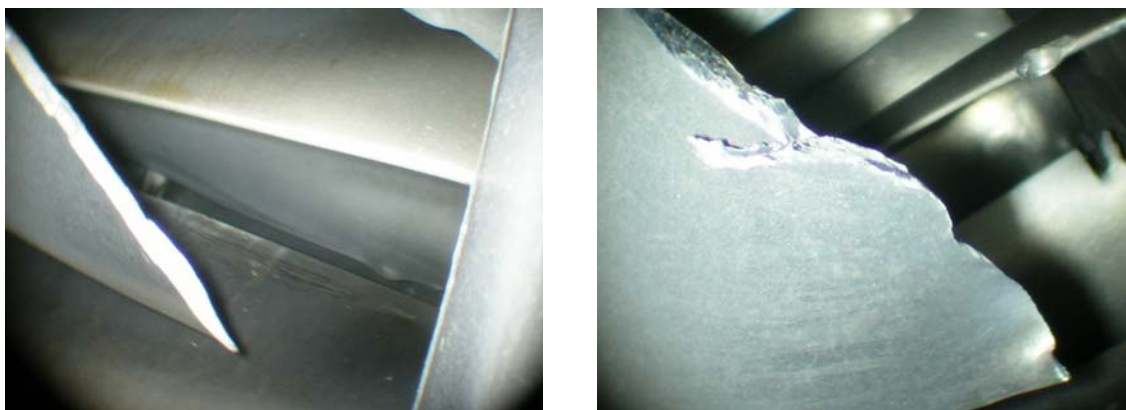
Oględziny silnika lewego w dniu zdarzenia nie wykazały jego uszkodzenia. Przeprowadzona w dniu 2.01.2006 przez technika Lufthansy inspekcja horoskopowa wykazała niedopuszczalne uszkodzenia łopatek od 6 do 11 stopnia sprężarki silnika lewego kwalifikujące ten silnik do naprawy.

**Fot. 1** Zdjęcia z inspekcji boroskopowej silnika lewego, stopień 6 i 7 sprężarki wysokiego ciśnienia (HPC).

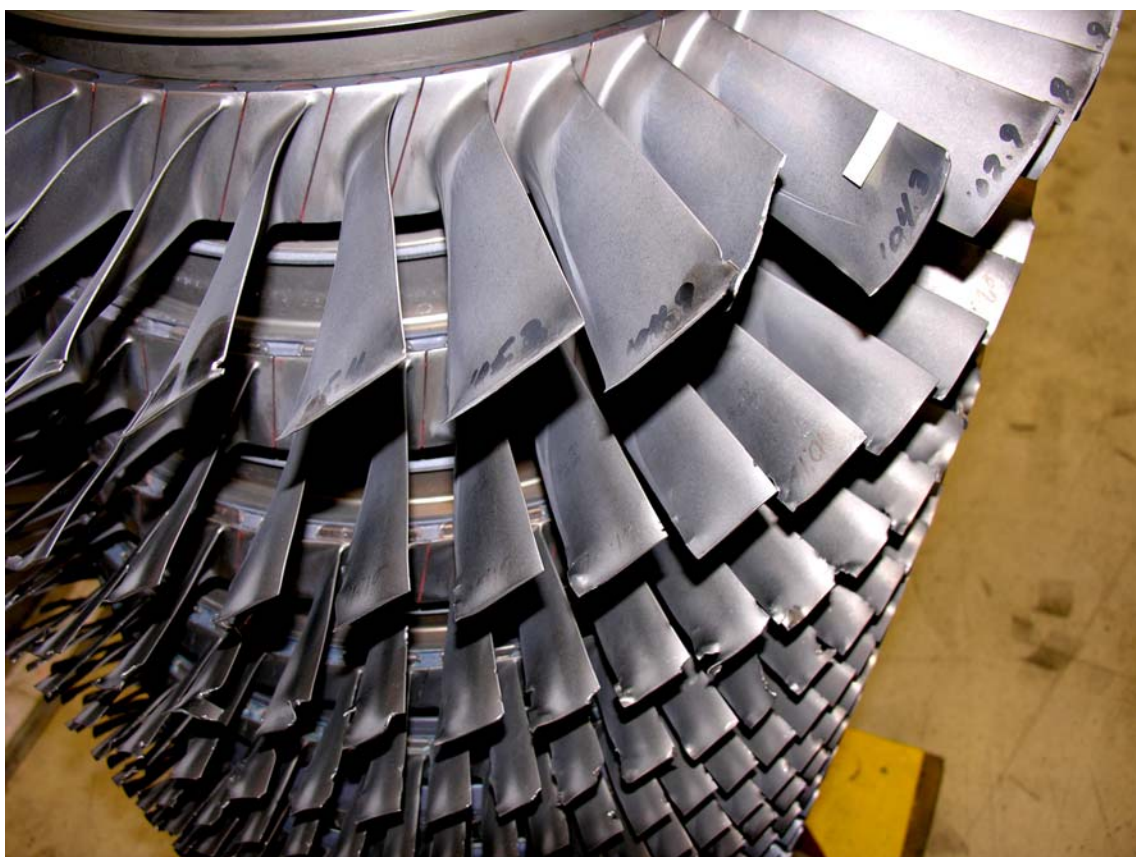
**Fot. 2** Widok wirnika sprężarki wysokiego ciśnienia silnika lewego po rozbiórce silnika w MTU Maintenance Hannover

Ekspertyza przeprowadzona przez firmę MTU Maintenance, która to firma jednocześnie wykonała remont uszkodzonych silników wykazała, że przyczyną uszkodzenia obydwu silników było złamanie łopatek wirnikowych VI stopnia oraz uszkodzenie przez złomy łopatek kolejnych stopni sprężarek wysokiego ciśnienia silnika lewego i prawego spowodowane zderzeniem z ciałem obcym (*FOD - Foreign Object Damage*) o charakterze miękkim (*Soft Body Impact*) jakim jest woda/lód, śnieg lub błoto pośniegowe. Wskazano na jednakowy charakter uszkodzeń obydwu silników co sugeruje ten sam czynnik mający wpływ na zdarzenie – czyli zanieczyszczenie pasa startowego przez cyt. *ice/water or sludge*. Spowodowało to wystąpienie tzw. szoku gęstościowego w wyniku którego nastąpiło obciążenie łopatek VI stopnia sprężarki wysokiego ciśnienia (I stopnia części wysokoobrotowej) prostopadle do ich powierzchni i ich złamanie.

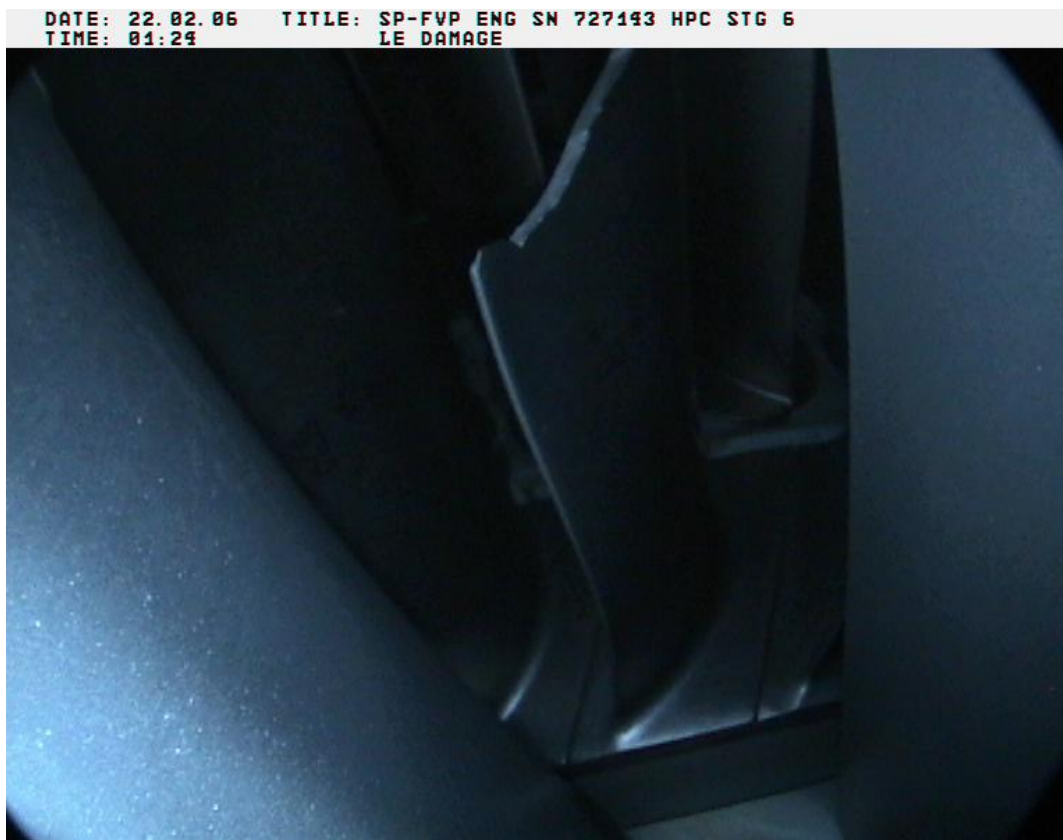
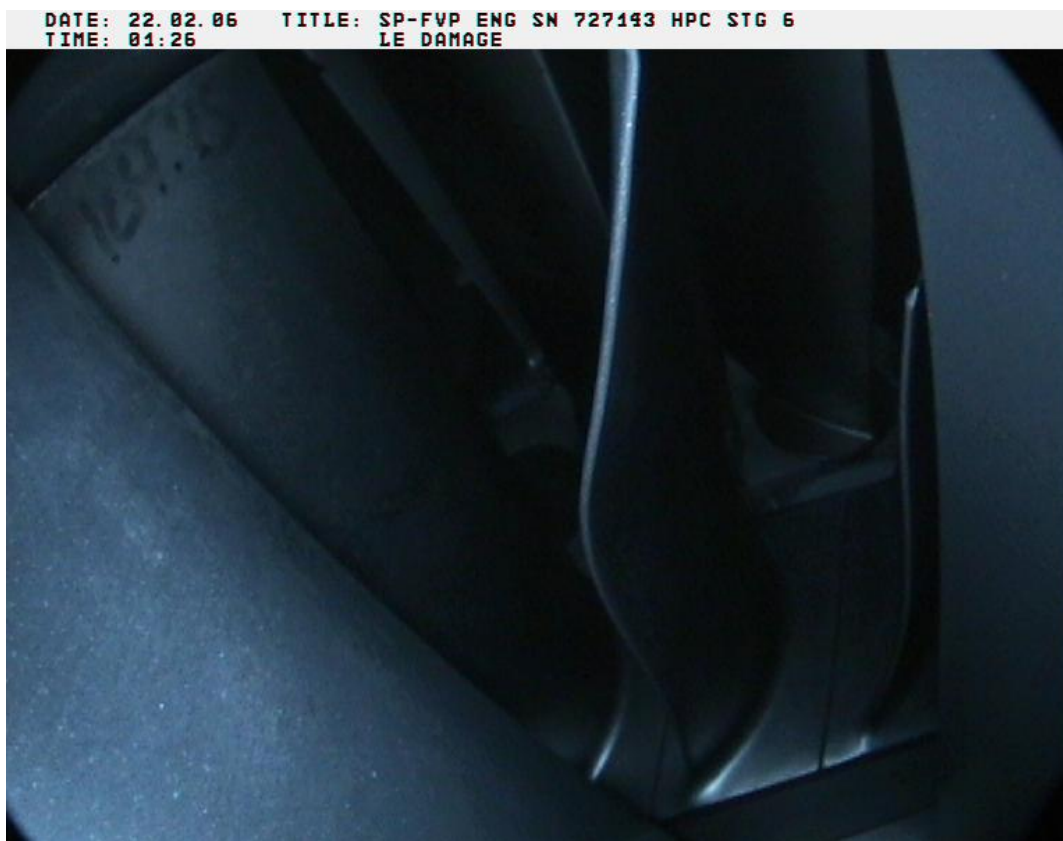
W dniu 22.02.2006 wykonano inspekcję boroskopową prawego silnika samolotu B 757-200 znak rozp. SP-FVP. W wyniku inspekcji stwierdzono następujące uszkodzenia łopatek sprężarki wysokiego ciśnienia (HPC):

- niedopuszczalne uszkodzenia wielu łopatek stopnia 6 w tym dwie łopatki uszkodzone bardzo poważnie,
- uszkodzenia wielu łopatek stopni 7-14, również niedopuszczalne przez Instrukcję Obsługi samolotu B757 (AMM),
- 90% zniszczonych łopatek na stopniu 15,
- zniszczone łopatki stopni 16 i 17 w wyniku uderzeń fragmentów łopatek poprzednich stopni.

Stwierdzone uszkodzenia były tego samego rodzaju jak w silniku lewym i kwalifikowały ten silnik również do naprawy.

**Fot. 3** Zdjęcia z inspekcji horoskopowej prawego silnika, stopień 6 sprężarki HPC

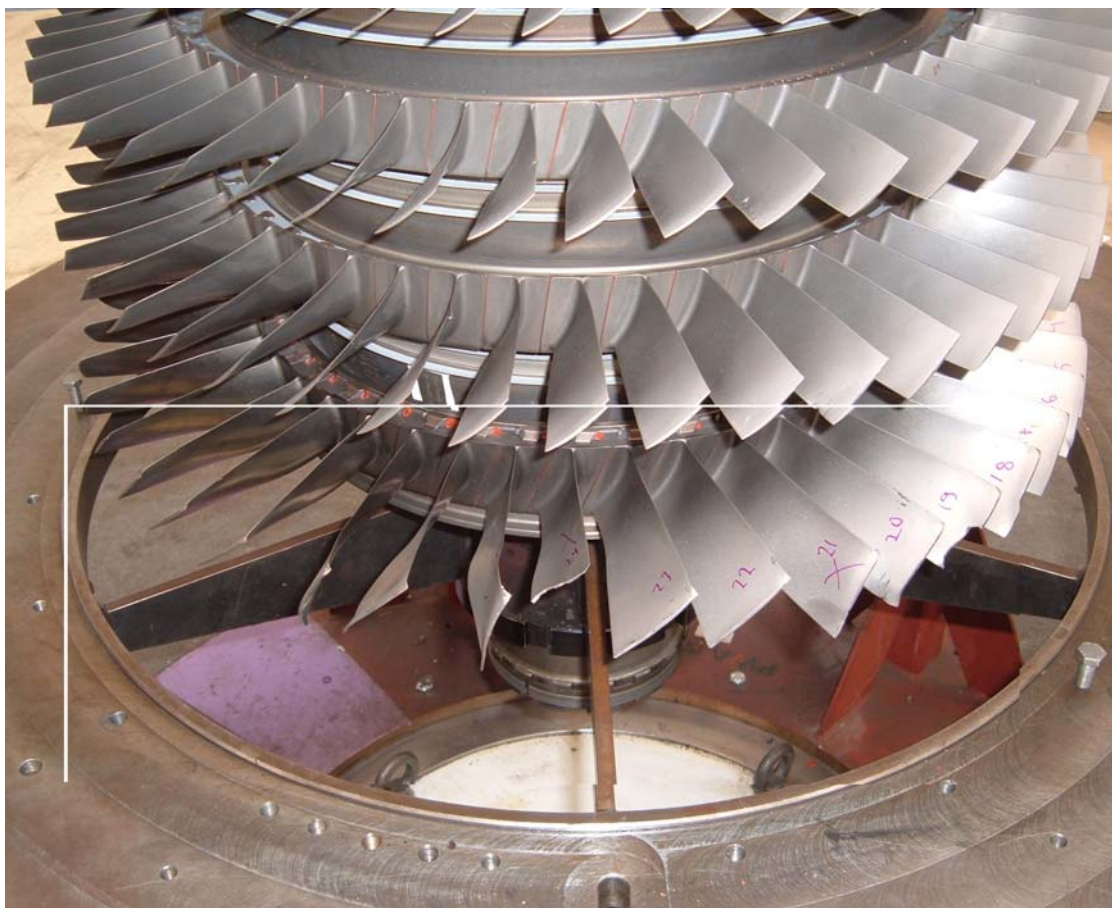
**Fot. 4** Widok wirnika sprężarki wysokiego ciśnienia silnika prawego po rozbiórce silnika w MTU Maintenance Hannover

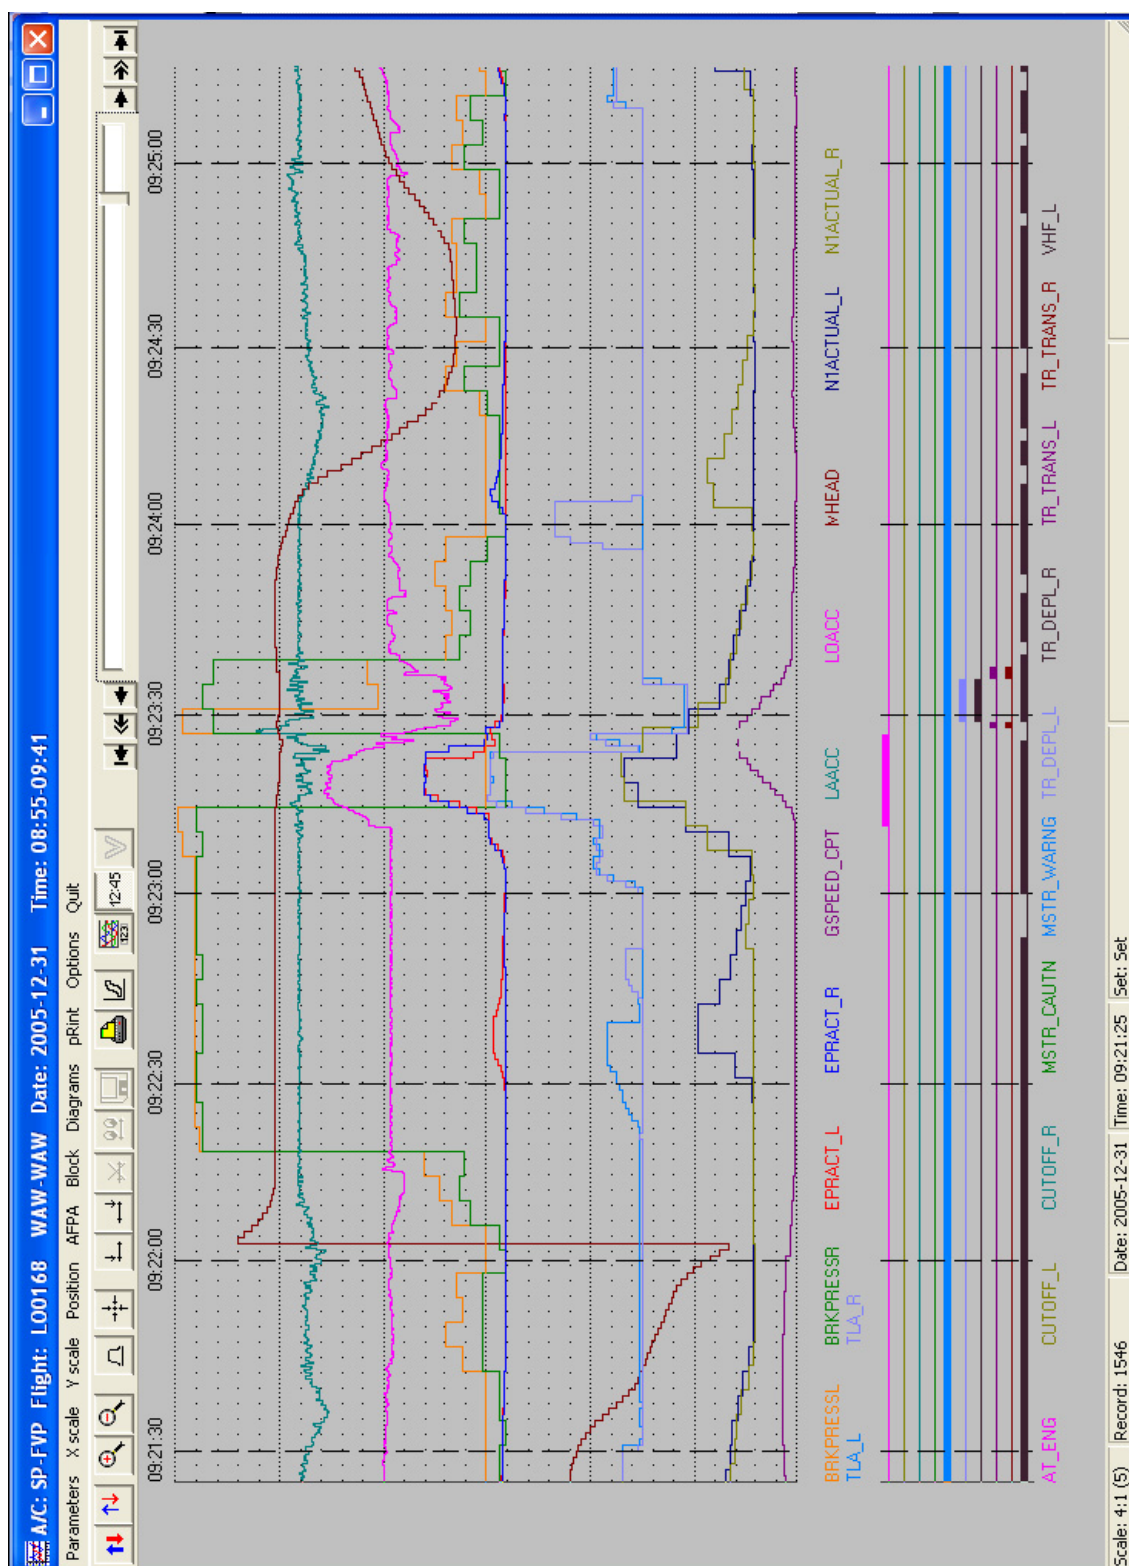
Ryc. 3 Zapis parametrów lotu z rejestratora DFDR

W przedstawionej analizie nie stwierdzono momentu, w którym doszło do uszkodzenia sprężarek wysokiego ciśnienia podczas startu w Warszawie. Zgodnie z ustalonym przez firmę Boeing formatem danych wszystkie parametry rejestrowane są z określoną częstotliwością. Częstotliwość rejestracji niektórych parametrów jest jednak w pewnych sytuacjach niewystarczająca do przeprowadzenia analizy zjawisk szybkozmiennych.

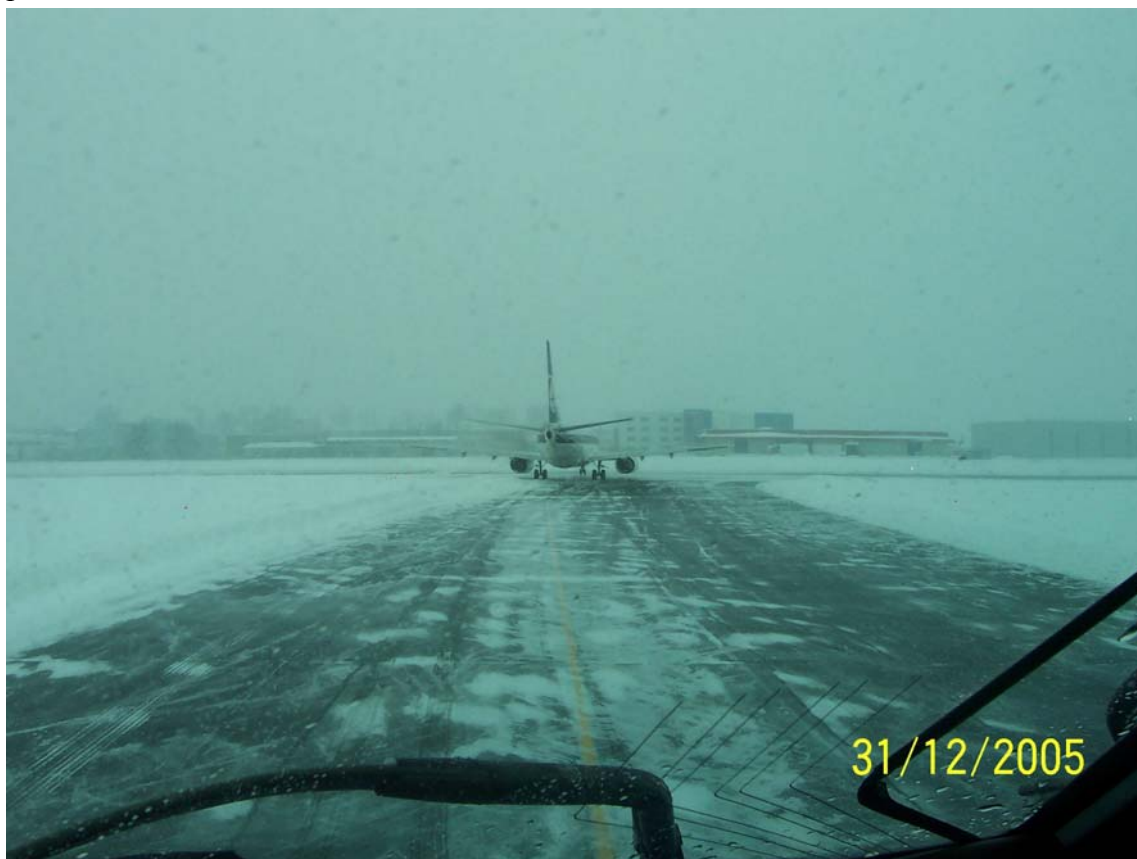
Stan dróg kołowania oraz występującą w dniu 31.12.2006 pokrywą śnieżną przedstawiają dwa zdjęcia wykonane o godzinie 10:44 na drodze kołowania TWY C do pasa RWY 11.

**Fot. 5** Zdjęcie drogi kołowania TWY C wykonane o godzinie 10:44

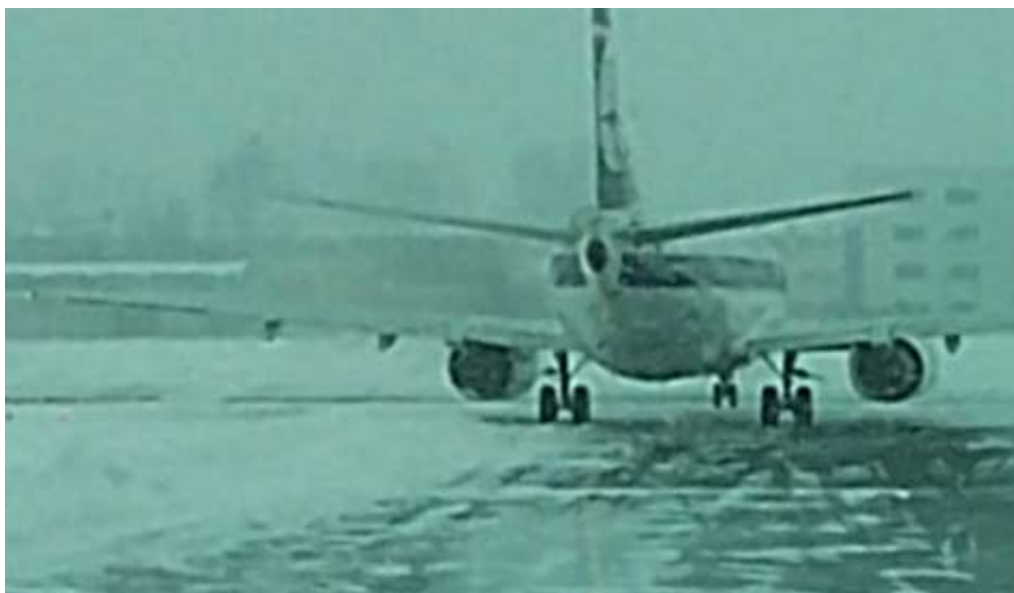
**Fot. 6** Powiększenie zdjęcia nr 5, widoczna wysokość band śniegu.

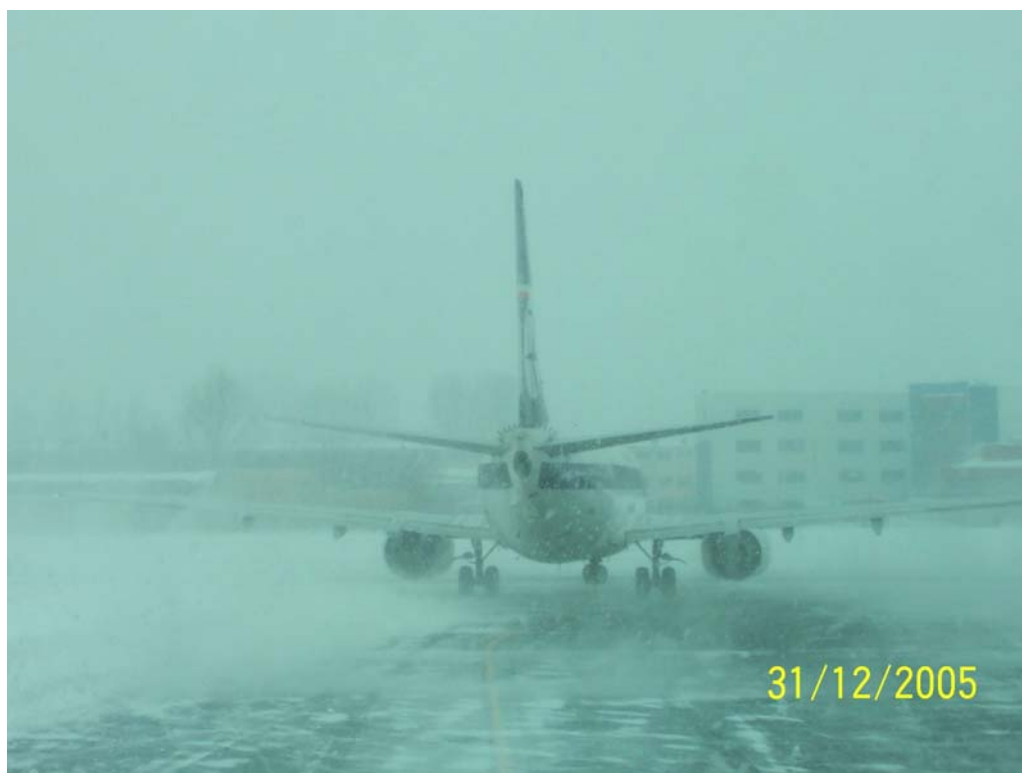
**Fot. 7** Zdjęcie samolotu PLL LOT B-737 w chwilę po zagarnięciu śniegu przez silnik lewy co spowodowało samoczynne wyłączenie silnika (zdjęcia z incydentu, który miał na lotnisku Warszawa-Okęcie tego samego dnia 1 godzinę 19 minut po przerwany start samolotu rejsu FFP168).
