## **EKSPERTYZA TECHNICZNA**

**wykonana na zlecenie Państwowej Komisji Badania Wypadków Lotniczych  
dotycząca uszkodzenia silników typu PW 2040 zabudowanych na samolocie  
B757 eksploatowanego przez firmę FISHER AIR**

Przedmiotem ekspertyzy są uszkodzenia piór łopatek wirnikowych IV stopnia sprężarki (I stopnia WWC sprężarki) silników typu PW 2040 o nr 716313 oraz 727143 zabudowanych na samolocie B757 o znakach SP-FVP eksploatowanego przez firmę FISHER AIR, które powstały podczas startu samolotu z lotniska Warszawa-Okęcie w dniu 31 grudnia 2005 r.

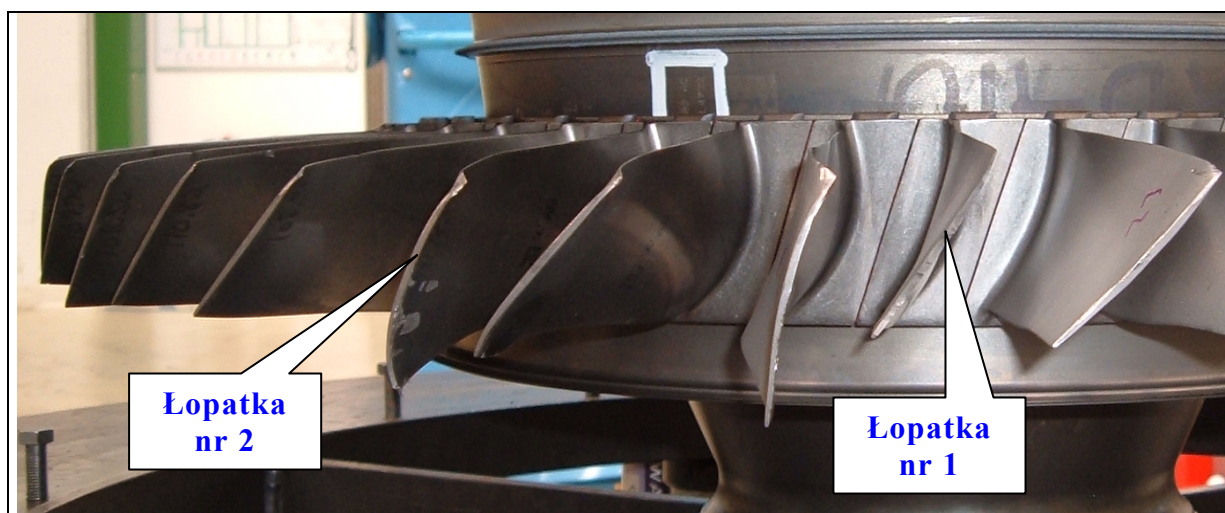
Uszkodzenia łopatek wirnikowych VI stopnia na obu silnikach powstawały w identycznej sekwencji - patrz zdjęcie 3. Łopatkę urwaną, 3/4 wysokości, jest poprzedzona łopatką uszkodzoną w niewielkim stopniu (najprawdopodobniej posiada ona tzw. uszkodzenia wtórne) i łopatką ją poprzedzającą bez uszkodzeń oraz następną, która doznała znacznych odkształceń pióra. Patrz zdj

Zdj. 1. Uszkodzenia piór łopatek wirnikowych IV stopnia sprężarki (I stopnia WWC sprężarki) silnika typu PW 2040 o nr 716313.

Taka sekwencja rozkładu uszkodzeń świadczy to o tym, że wielkość i ilość kropli wody była ograniczona, co wynika z faktu, że w przestrzeni przed VI stopniem sprężarki temperatura w czasie pracy silnika z obrotami WWC 90% obrotów maksymalnych wynosi ok.150 °C, a prędkość przepływu w poprzedzającej części kanału gazodynamicznego wynosi ok.100-120 m/s. W warunkach tych następowało gwałtowne odparowywanie i zmniejszanie się rozmiarów kropli wody.

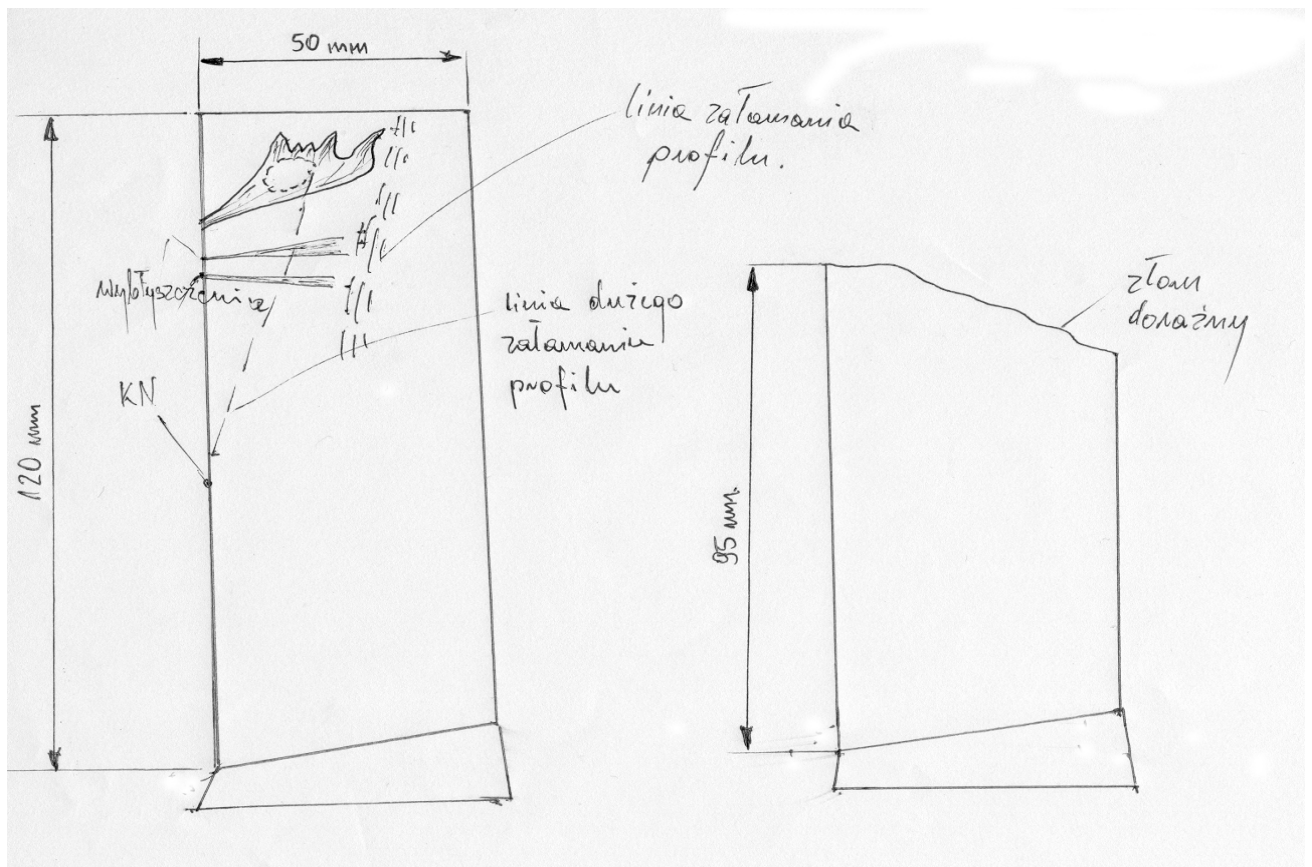
W wyniku oglądu pióra tej łopatki stwierdzono, że pióro wzdłuż całej cięciwy na ok. 3/4 wysokości pióra uległo odkształceniu w kierunku przeciwnym do ruchu wirnika. Największy wymiar odkształcenia to posiada od strony krawędzi natarcia, a swój początek ma na KN 68 mm od wierzchołka łopatki, a koniec u wierzchołka w odległości 22 mm od KN ( patrząc wzdłuż cięciwy).

Na krawędzi natarcia (KN) w odległości pomiędzy 28 i 30 mm od wierzchołka łopatki stwierdzono ślady (tzw. dymek) charakterystyczne dla zaburzania przepływu na niewielkim uszkodzeniu KN pióra łopatki, jednak mimo wyblyszceń na krawędzi natarcia karbów na KN nie stwierdzono. Po głębszej analizie i obróbce zdjęć należy uznać, że ślad ten powstał w wyniku kontaktu z niewielką kroplą wody, która przemieszczając się od KN wzdłuż cięciwy łopatki (kierunek osiowy) ulegała gwałtownemu odparowywaniu wymywając z środka ścieżki osadzony na łopatkę pył i osadzając go na jej brzegach.

W odległości pomiędzy 21-19 mm od wierzchołka łopatki na jej KN znajduje się początek podobnego, ale szerszego śladu. W odróżnieniu od opisanego wcześniej ślad ten przemieszcza się w kierunku promieniowo-osiowym i rozszerza się ku

wierzchołkowi łopatki, by przyjąć postać nacieku o szerokości 19 mm z postrzępionym zakończeniem w odległości 3-6 mm od wierzchołka łopatki – patrz szkic i zdjęcia .

Szkic obrazujący ślady i odkształcenia łopatki nr 2 wykonany w czasie oglądu rzeczywistego elementu oraz odwzorowanie złamania łopatki nr 1.

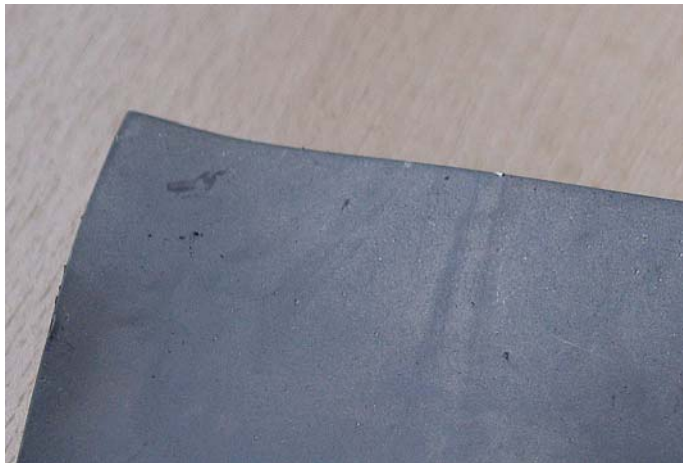
Zdj. 2. Widok śladów nacieków na łopacie nr 2

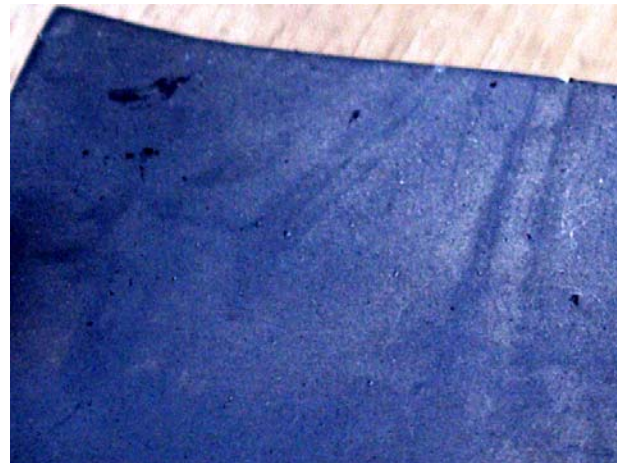
Zdj 3 Widok śladów nacieków na łopacie nr 2 po obróbce kontrastującej obraz.

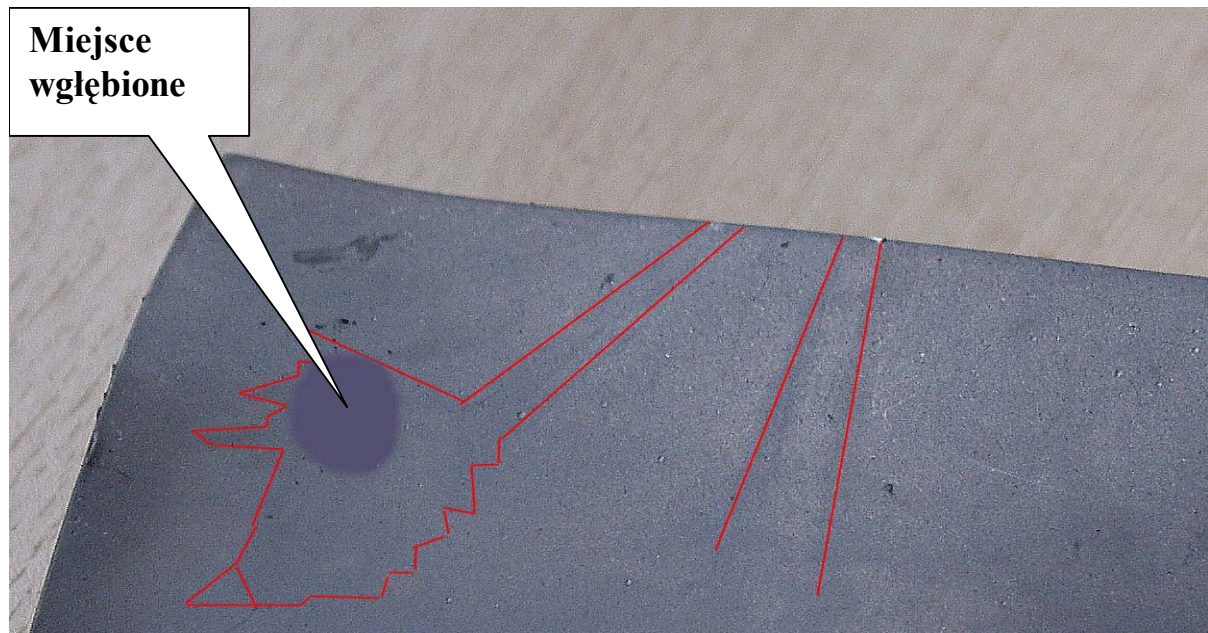
W śladzie tym zidentyfikowano wgłębienie o regularnym sferoidalnym kształcie i średnicy ok. 8-10 mm (trudnym do identyfikacji na podstawie obrazów fotograficznych). Brzegi tego wgłębienia są łagodnie wyprofilowane tak, że jego ostatecznej identyfikacji dokonywano manualnie- patrz zaznaczenie na zdjęciu.

Zdj. 4. Zobrazowanie krawędzi śladów naciekowych na powierzchni koryta łopatki nr 2 oraz wskazanie wgłębienia na piórze tej łopatki.

Z pomiaru wgłębienia na piórze tej łopatki można założyć, że średnica kropli wynosiła ok. 9 mm, a co za tym idzie jej masa to ok. 1 gram. Należy jednak zauważyć, że obciążenie od zderzenia z kroplą było obciążeniem punktowym, ale fakt złamania łopatki nr 1 oraz rozległość uszkodzeń łopatki 2 oraz 3 wskazuje na znacznie bardziej rozległe oddziaływanie zdarzenia na pióra łopatek.

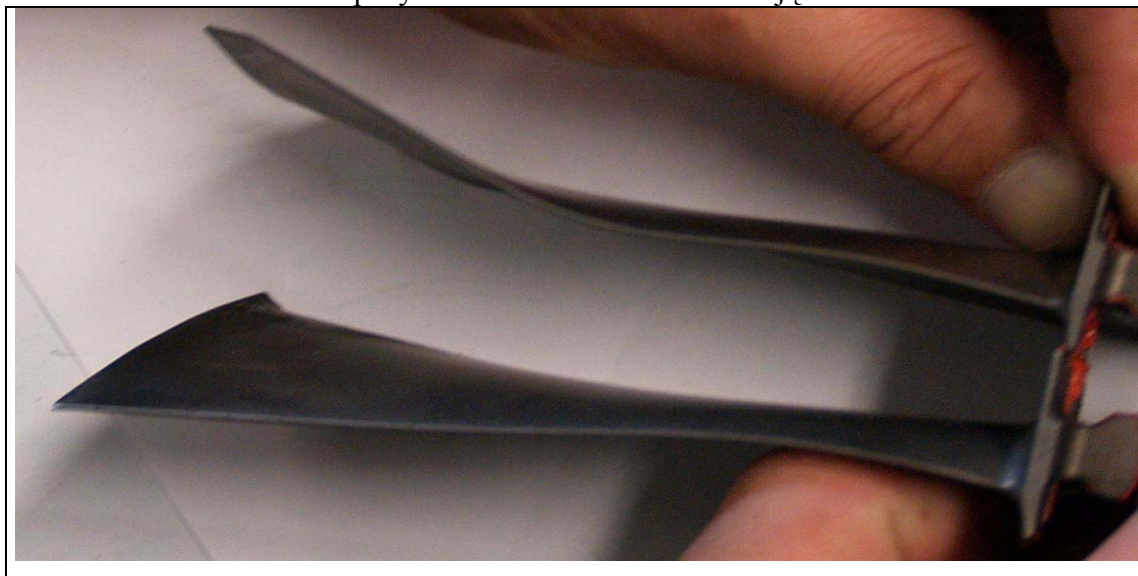
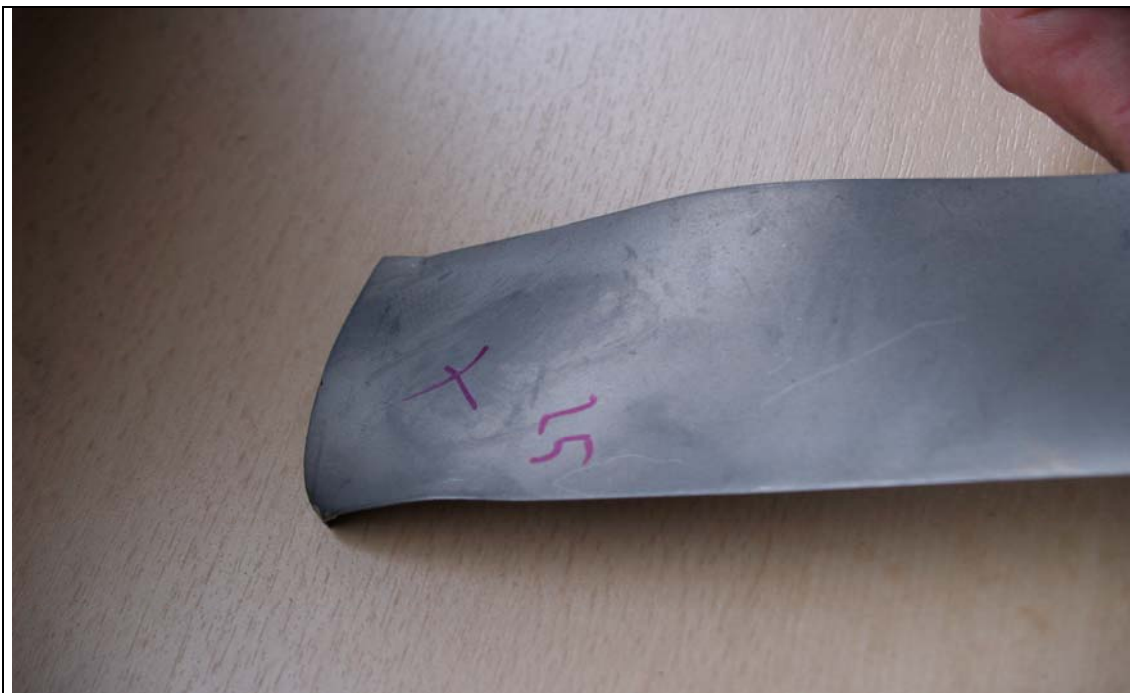
Rozległość powstałych odkształceń nie tłumaczy nawet założenie, że zderzenie nastąpiło w najbardziej wrażliwym miejscu łopatki jakim jest miejsce u jej wierzchołka w pobliżu krawędzi natarcia, w którym to przypadku powstaną największe momenty od sił gnących i skręcających (te ostatnie w obliczeniach konstrukcyjnych łopatek wirnikowych wyższych stopni nie są uwzględniane ponieważ momenty od sił bezwładności i sił aerodynamicznych się kompensują). W takim bowiem przypadku pióro uległo by skręceniu wobec swojej osi sztywności, a więc od strony KN uległo by przemieszczeniu w kierunku przeciwnym do ruchu wirnika, a od strony KS przeciwnie. W przypadku omawianych uszkodzeń pióro zarówno od strony KN jak i KS uległo odkształceniu w kierunku przeciwnym do ruchu wirnika. Patrz na przykładowe odkształcenia zdjęcia nr 5 i 6.

Zdj. 5 i 6. Przykładowe odkształcenia wierzchołków łopatek VI stopnia wirnikowego sprężarki
