**ALBUM ILUSTRACJI**  
**z wypadku szybowca SZD-51-1 Junior; SP-3468**  
**04 lipca 2005 r., Owczary k/Gorlic**

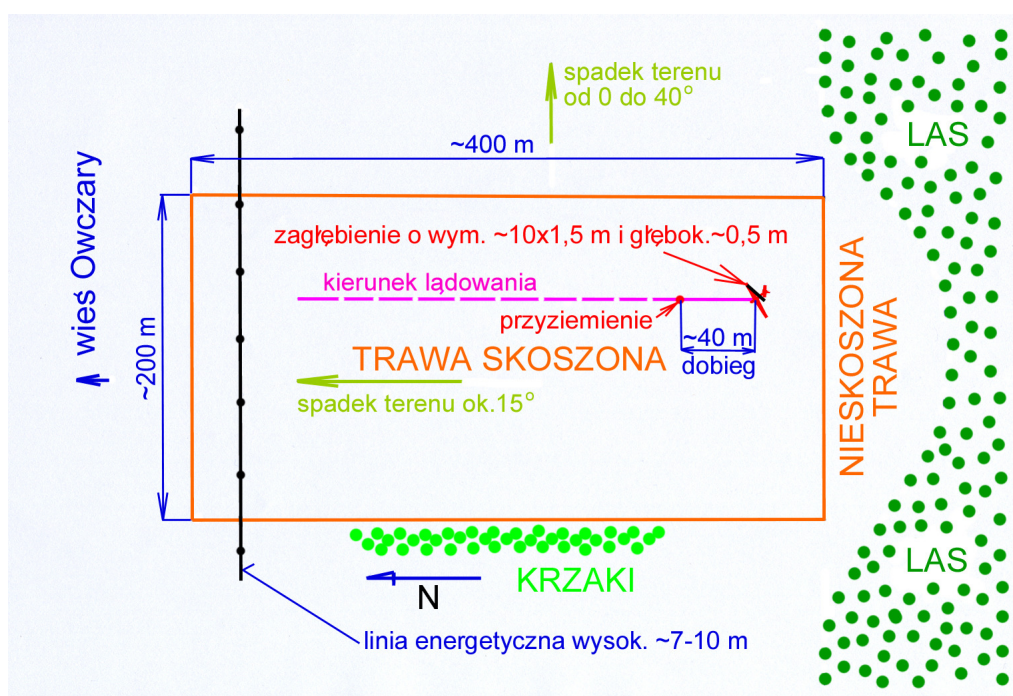
2 – Szkic miejsca wypadku.

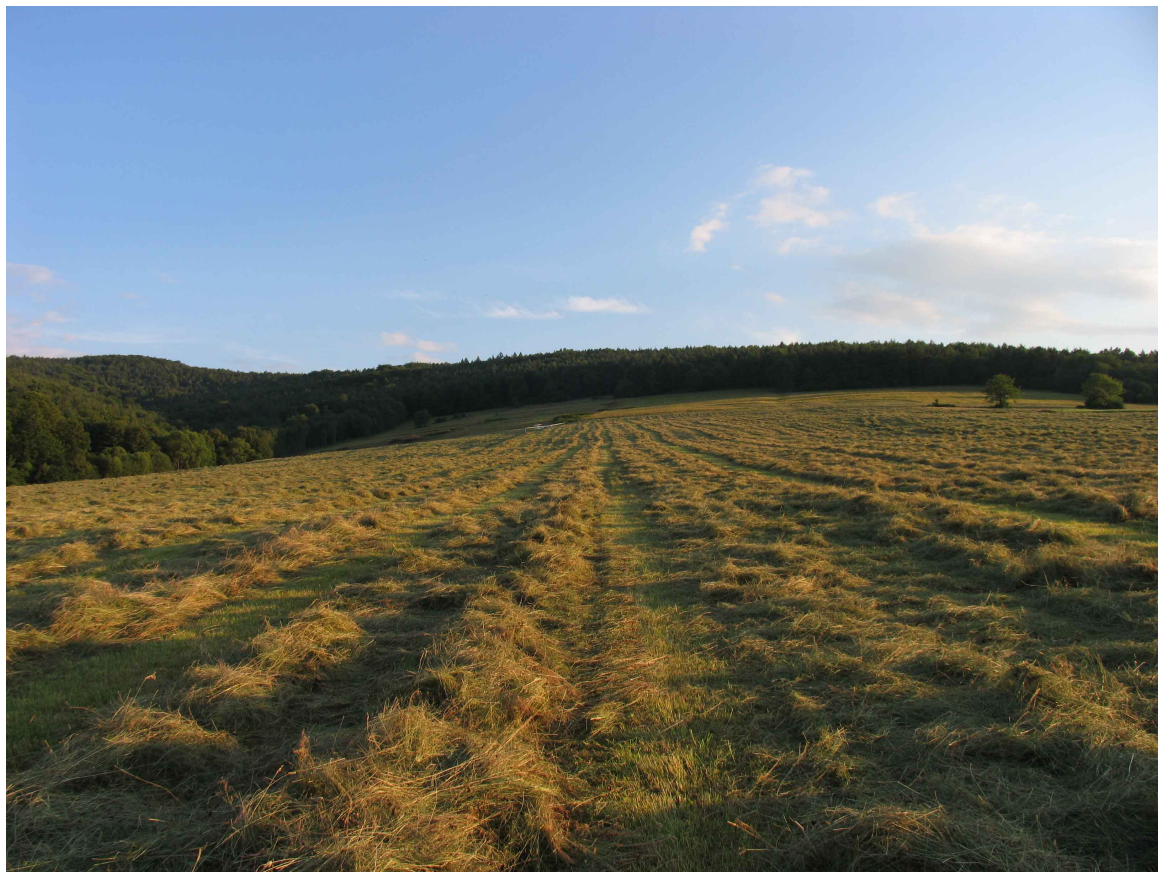
**3 – Widok miejsca lądowania w kierunku południowym (w kierunku podejścia).**

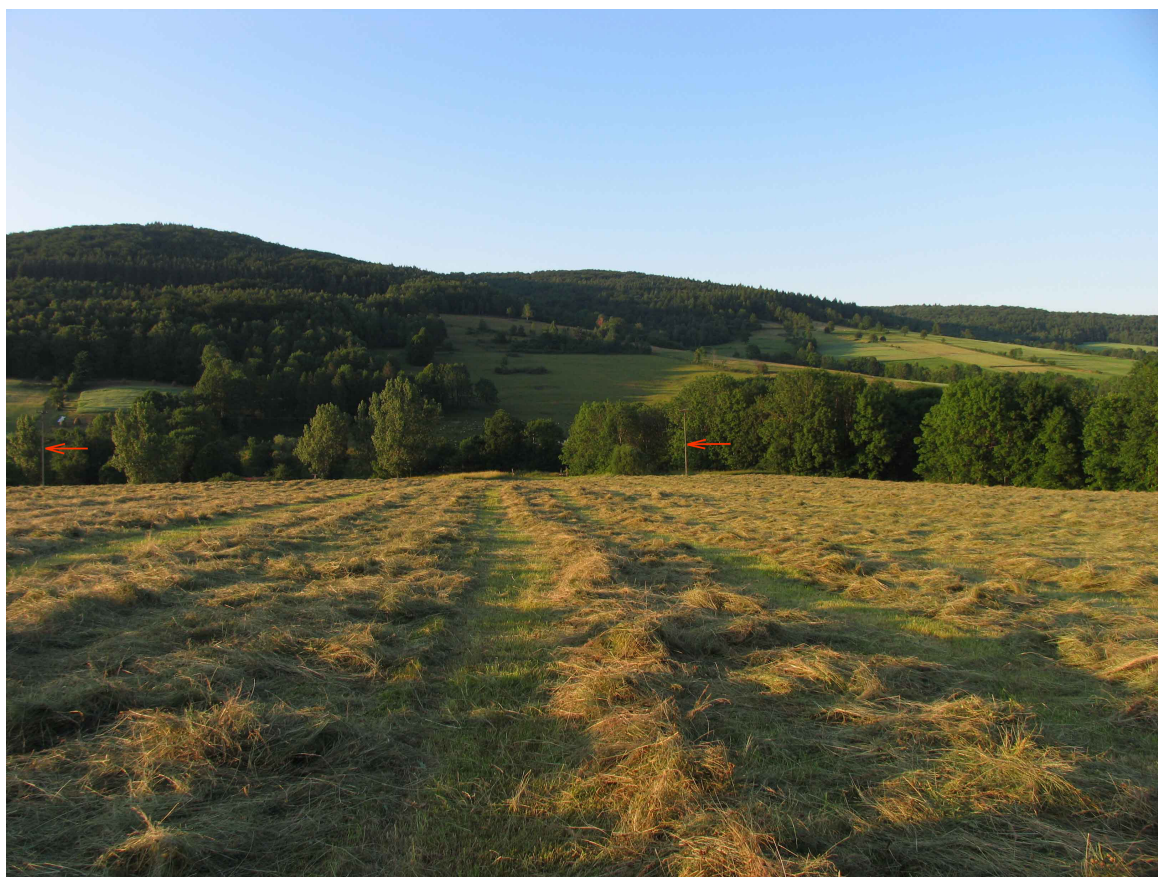
**4 – Widok miejsca lądowania w kierunku północnym (w kierunku przeciwnym do kierunku podejścia). Strzałkami wskazano słupy energetycznej linii przesyłowej, biegnącej w poprzek podejścia na północnym skraju pola.**

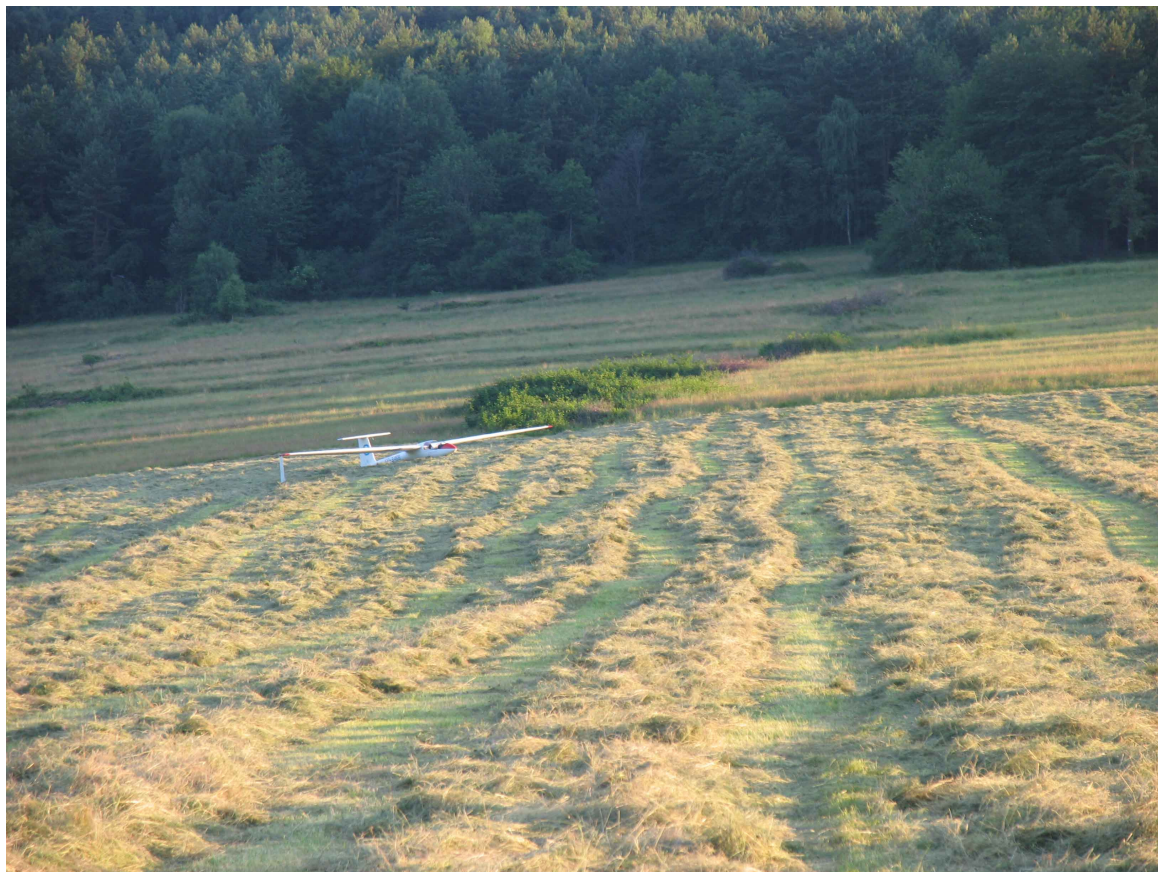
5 – Szybowiec w miejscu zakończenia dobiegu.

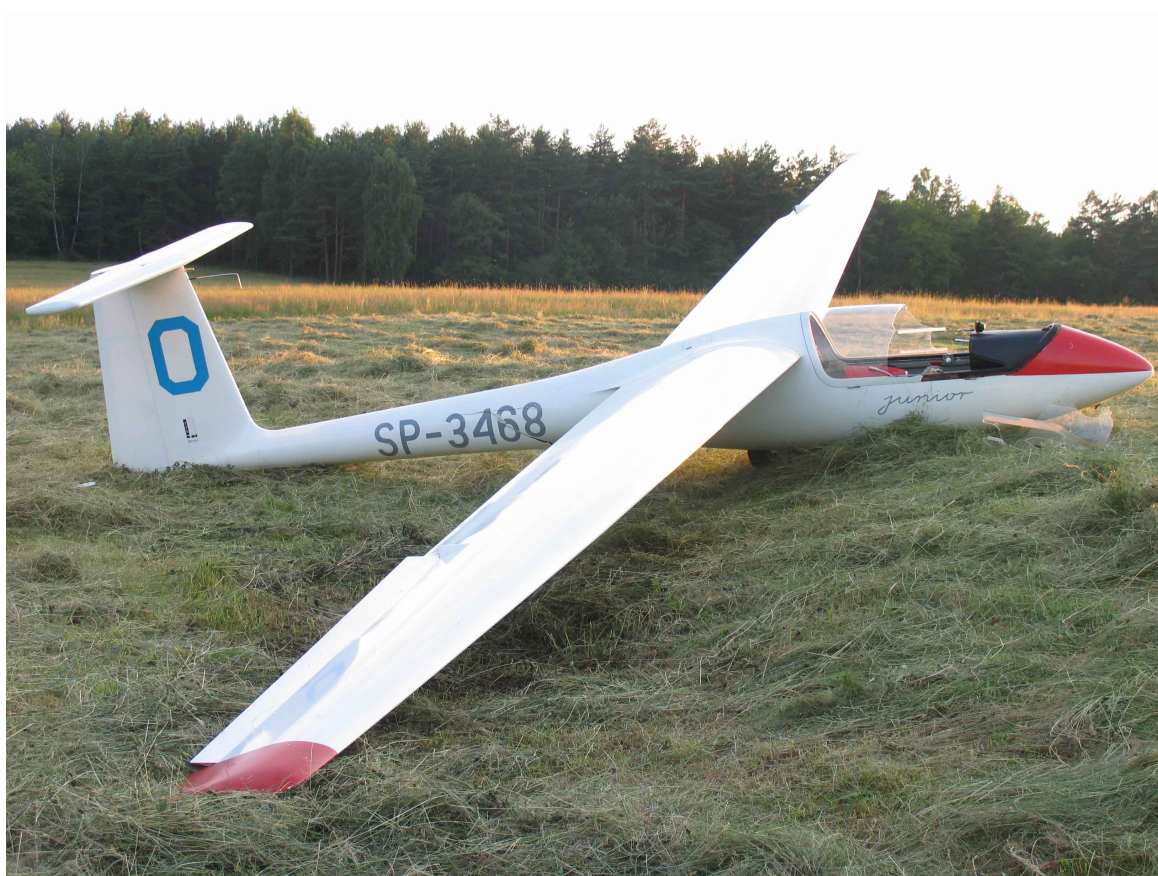
6 – Szybowiec w miejscu zakończenia dobiegu. Widoczne zgięcie terenu, które stało się przyczyną uszkodzenia szybowca.

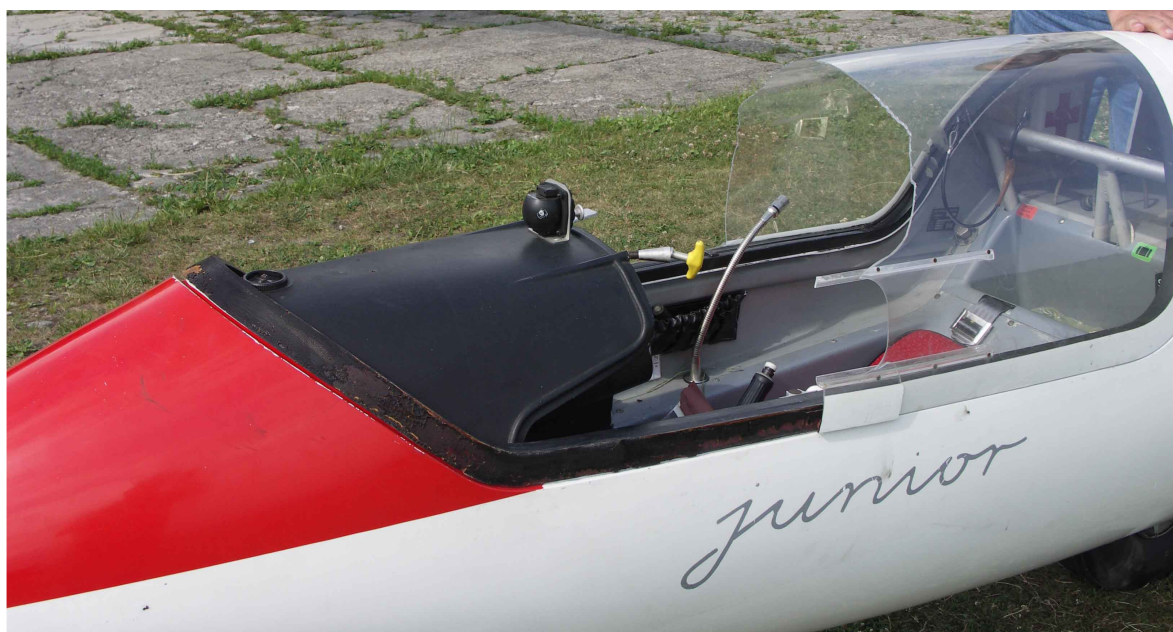
7 – Kabina z lewej strony.

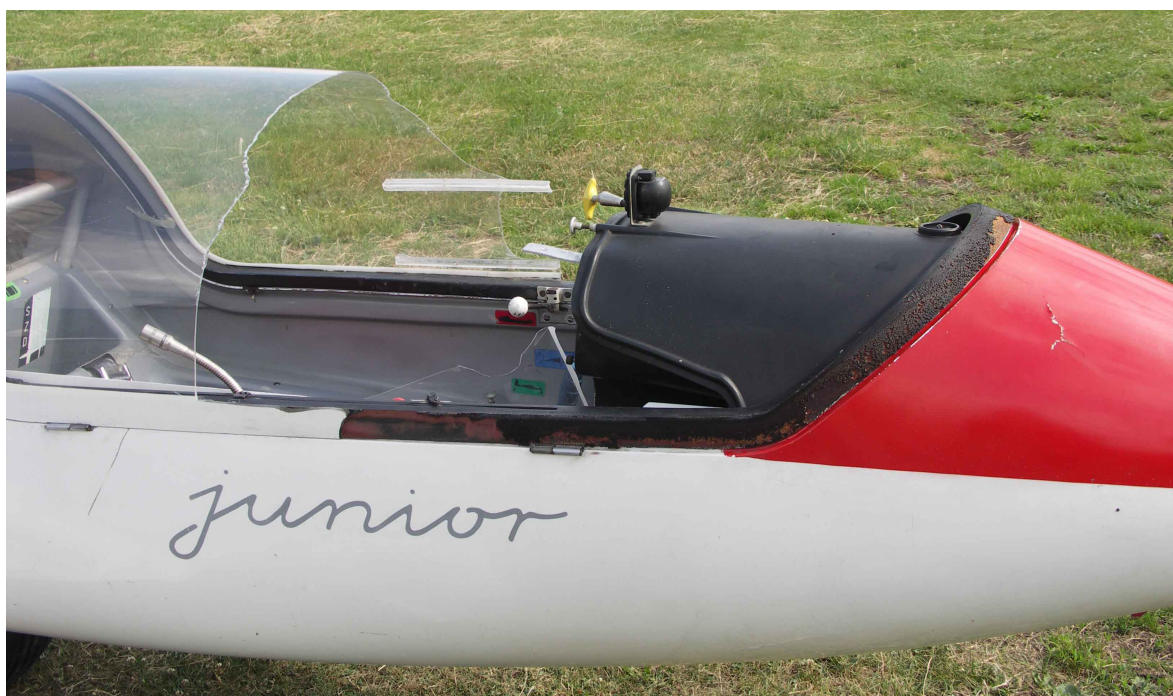
8 – Kabina z prawej strony.

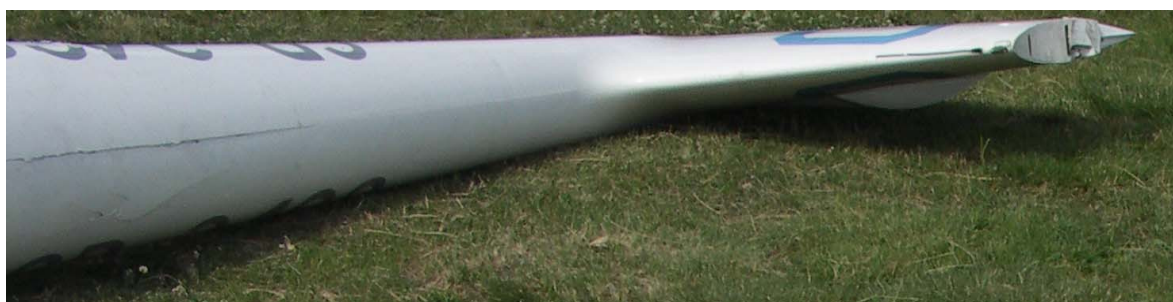
9 – Tylina część kadłuba od strony grzbietu – widoczne rozklejenie skorup.

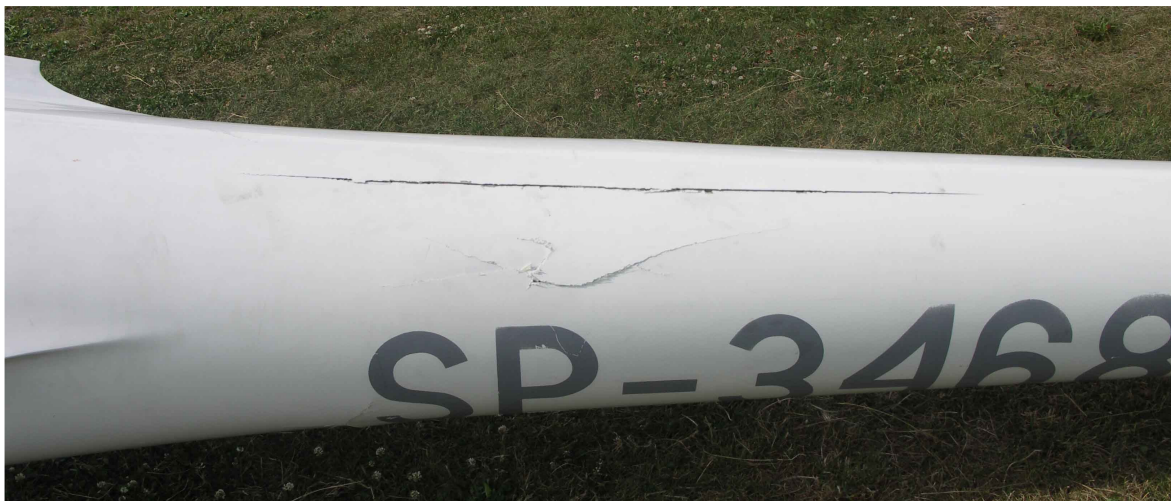
10 – Tylna część kadłuba z lewej strony – widoczne rozklejenie skorup na grzbiecie belki ogonowej.

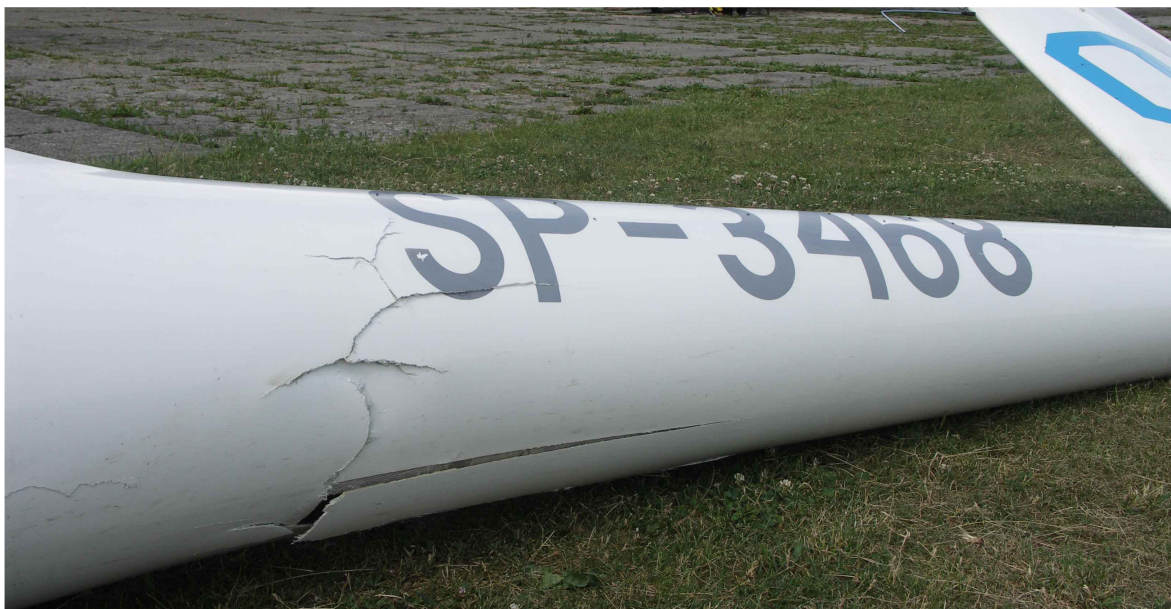
11 – Tylna część kadłuba z lewej strony – widoczne uszkodzenia spodu belki ogonowej.

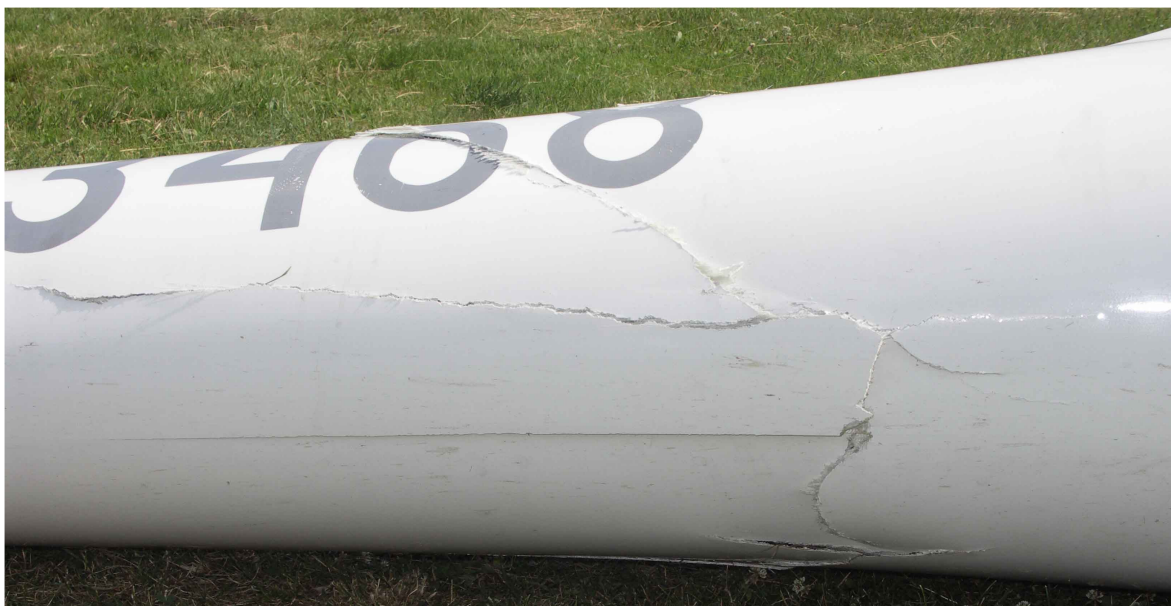
12 – Uszkodzenia belki ogonowej od spodu kadłuba.

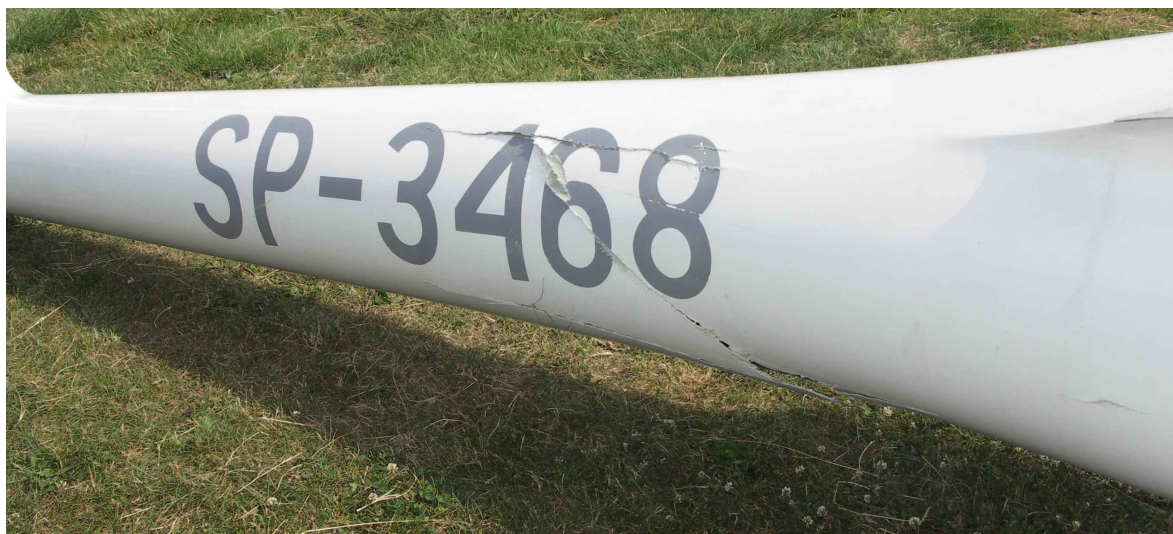
13 – Prawa strona kadłuba – widoczne uszkodzenia belki ogonowej.

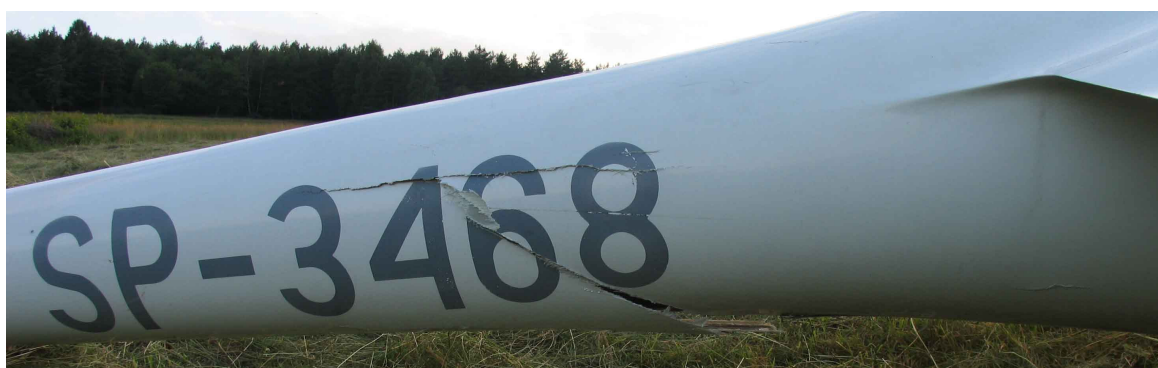
14 – Prawa strona kadłuba – widoczne uszkodzenia belki ogonowej.

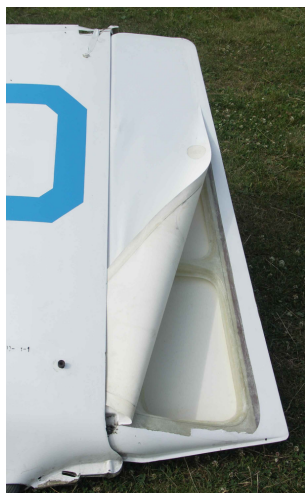
15 – Uszkodzony ster kierunku.

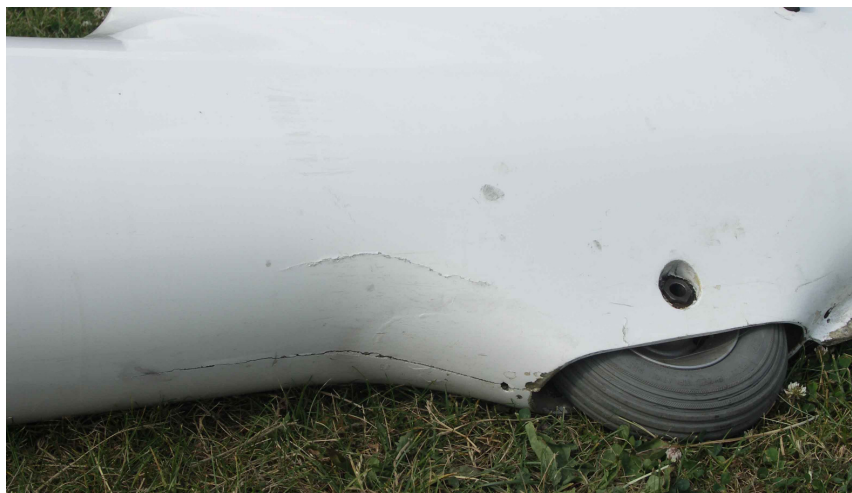
16 – Pęknięcie i rozklejenie skorup belki ogonowej po lewej stronie kadłuba przy kółku ogonowym.

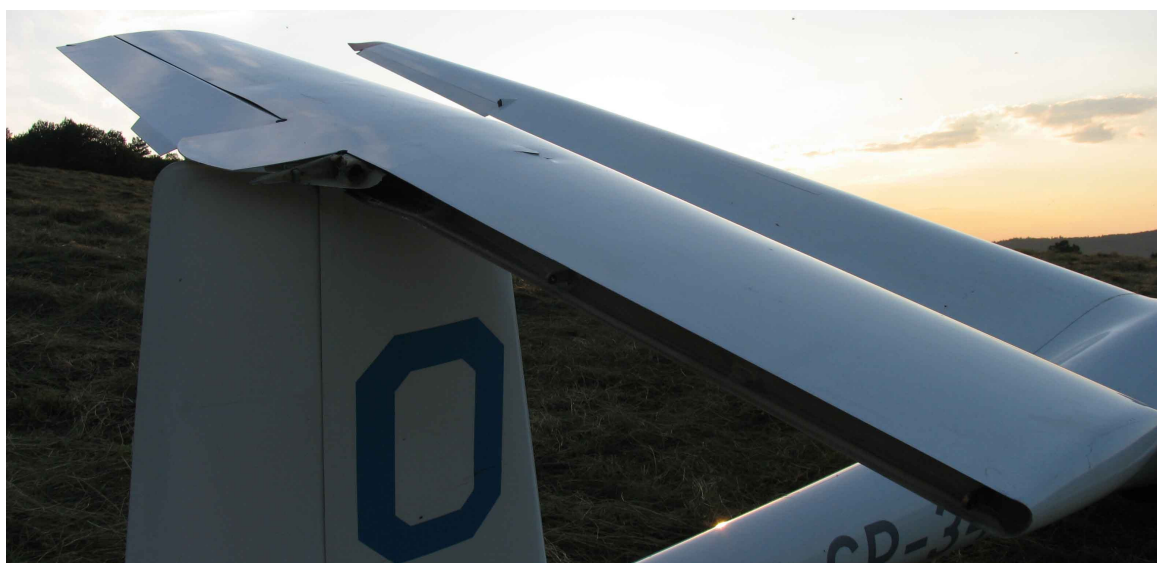
17 – Uszkodzone usterzenie poziome z oderwaną prawą połówką steru wysokości.

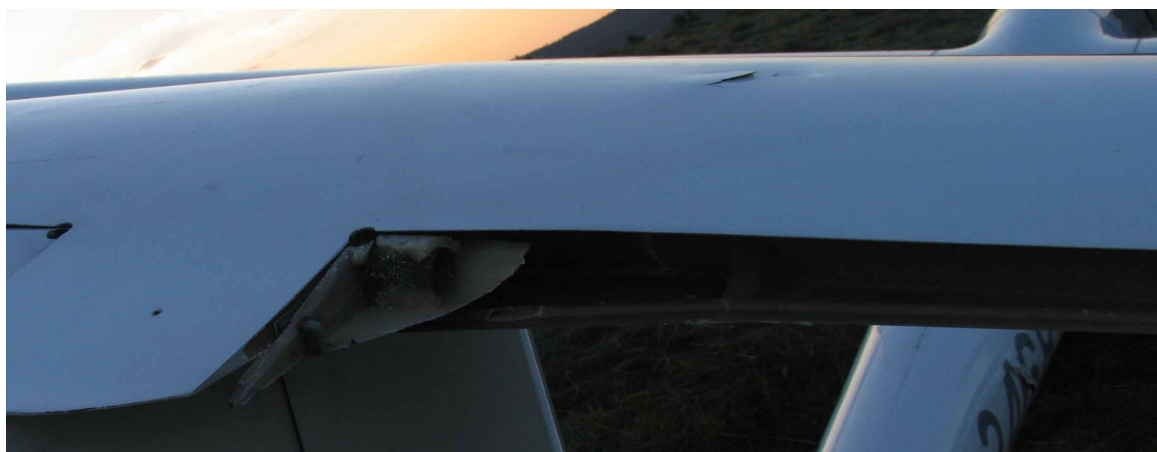
18 – Uszkodzenia statecznika poziomego. Widoczne wyrwane nasadowe żebro prawej połówki steru wysokości, pozostałe przy stateczniku i przebicie pokrycia statecznika poziomego.

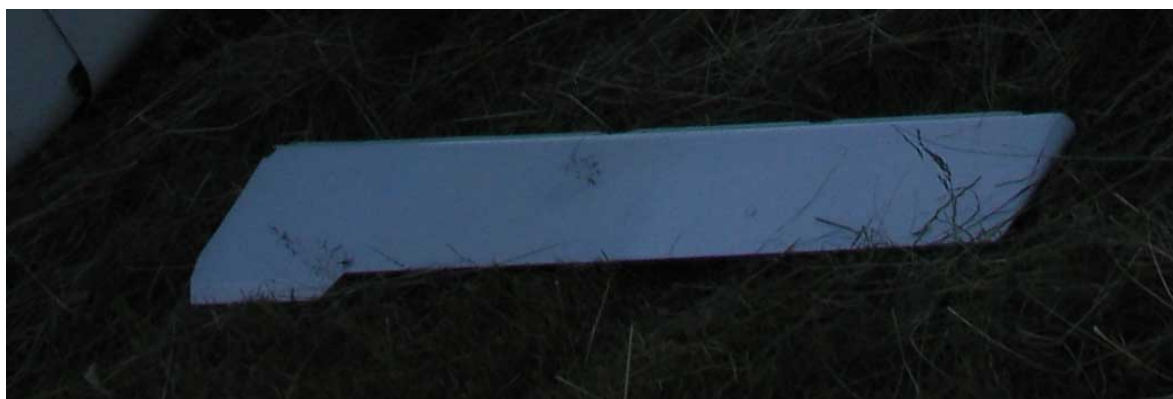
19 – Oderwana prawa połówka steru wysokości.

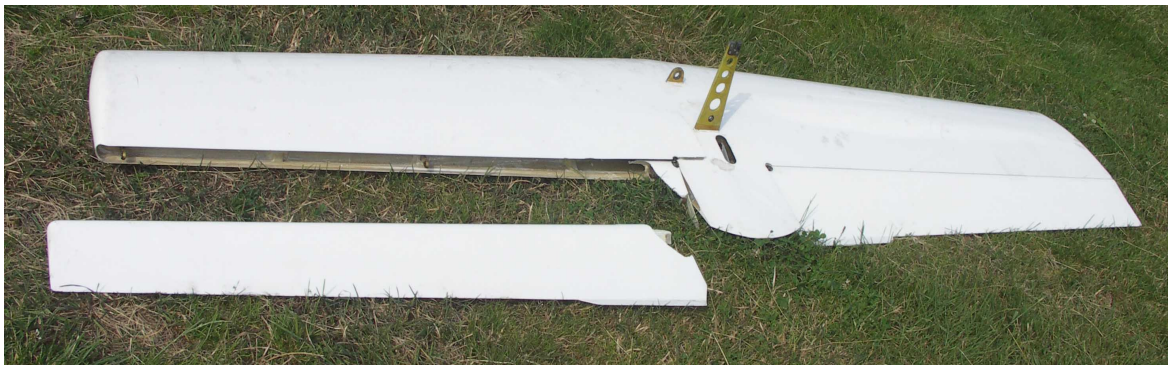
**20 – Zdemontowane usterzenie poziome od spodu, widoczne uszkodzenia.**

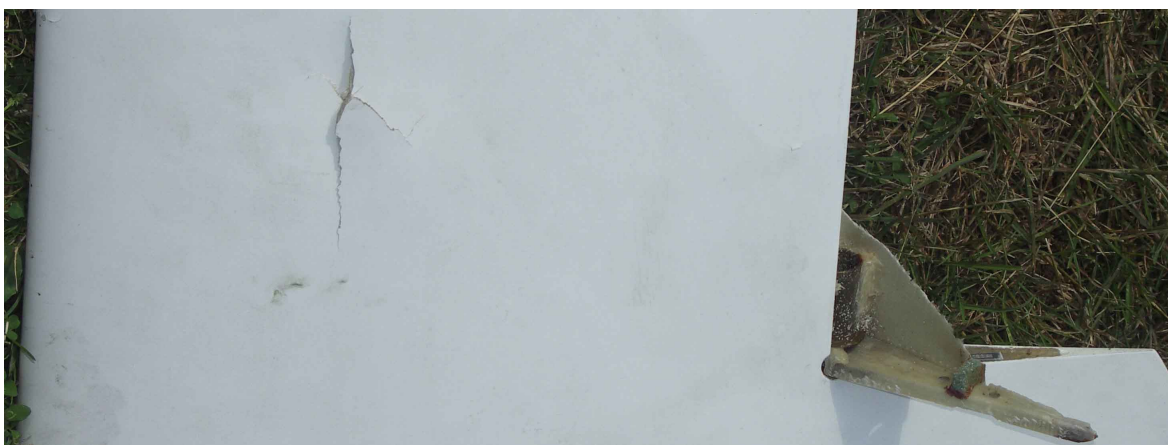
**21 – Uszkodzenia statecznika poziomego po prawej stronie przy nasadzie od góry – pęknięcia pokrycia. Widoczne nasadowe żeberko prawej połówki steru wysokości, które po jej odłamaniu pozostało z fragmentem pokrycia steru przy stateczniku.**

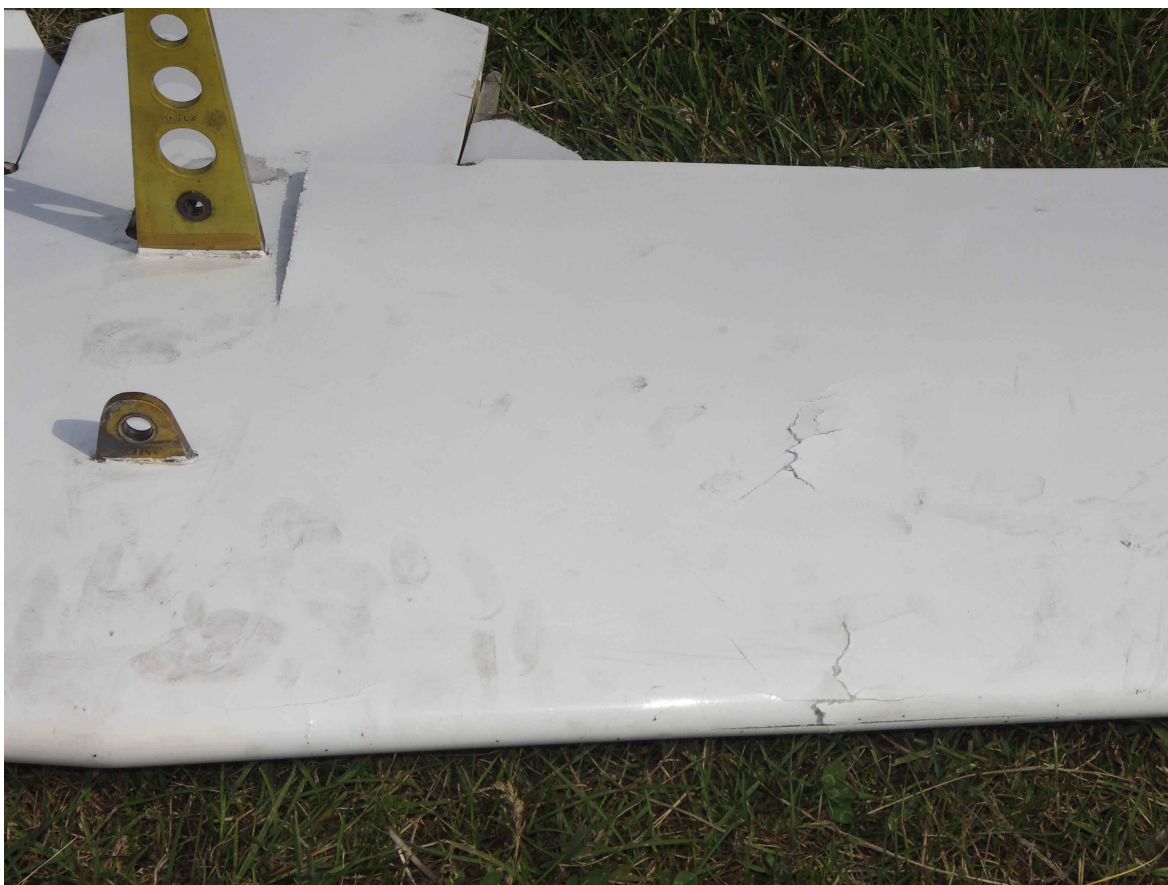
**22 – Uszkodzenia statecznika poziomego po prawej stronie przy nasadzie od spodu – pęknięcia pokrycia.**

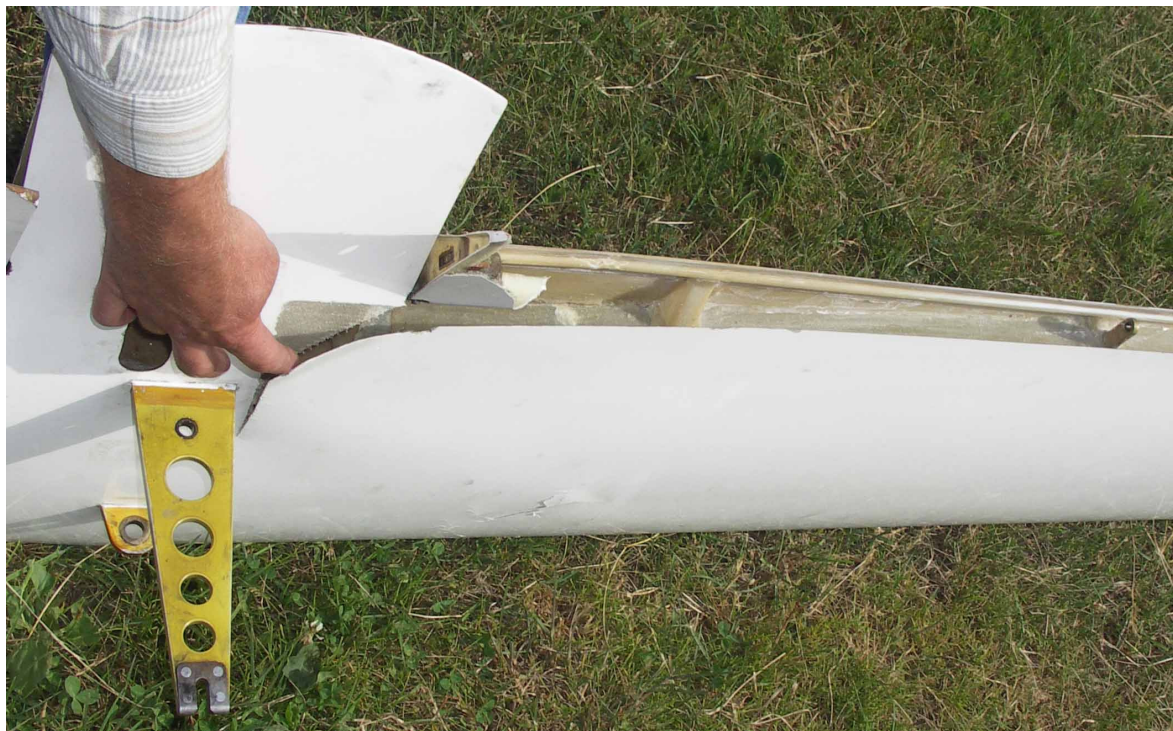
**23 – Uszkodzenia statecznika poziomego po prawej stronie przy nasadzie od spodu – odwarstwienie pokrycia.**
