**MINISTERSTWO TRANSPORTU  
PAŃSTWOWA KOMISJA BADANIA WYPADKÓW LOTNICZYCH**

**RAPORT KOŃCOWY  
WYPADKU LOTNICZEGO**

**zdarzenie nr: 37/05**

**Samolot PZL-104 Wilga 35, SP-ZOI**

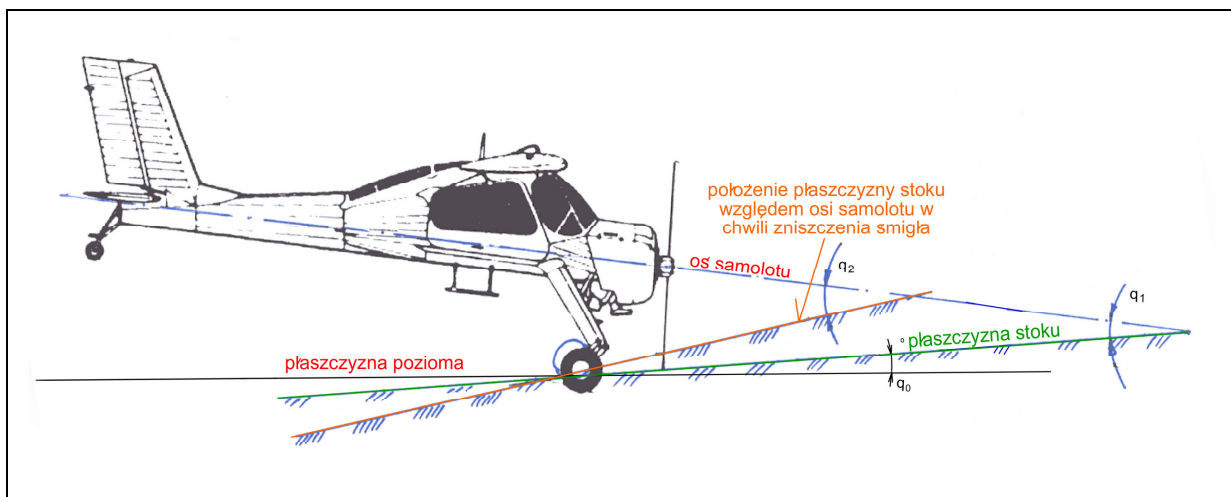
Trajektoria zniżania, jak była wynikiem awarii układu sterowania sterem wysokości, dość nieszczęśliwie wpisała się w rzeźbę terenu w rejonie miejsca wypadku – pierwsze uderzenie podwoziem i odbicie nastąpiło na wznoszącym się stoku niewielkiej dolinki, usytuowanej w poprzek toru lotu. Spowodowało to upadek samolotu z wysokości relatywnie większej (o ok. 10-12 m), niż wynikająca z otoczenia dolinki, a więc energia uderzenia była nieco większa. Kąt stoku w miejscu pierwszego przyziemienia wynosił  $q_0 \approx 4-5^\circ$ , a kąt  $q_1$  między osią samolotu a płaszczyzną ziemi w chwili kontaktu śmigła z ziemią - ok.  $10-11^\circ$ . W chwili niszczenia śmigła kąt między osią samolotu a płaszczyzną ziemi wzrósł do  $q_2 \approx 20-21^\circ$ .

**Analiza kątów położenia osi samolotu względem płaszczyzny ziemi w trakcie pierwszego przyziemienia i niszczenia śmigła.**

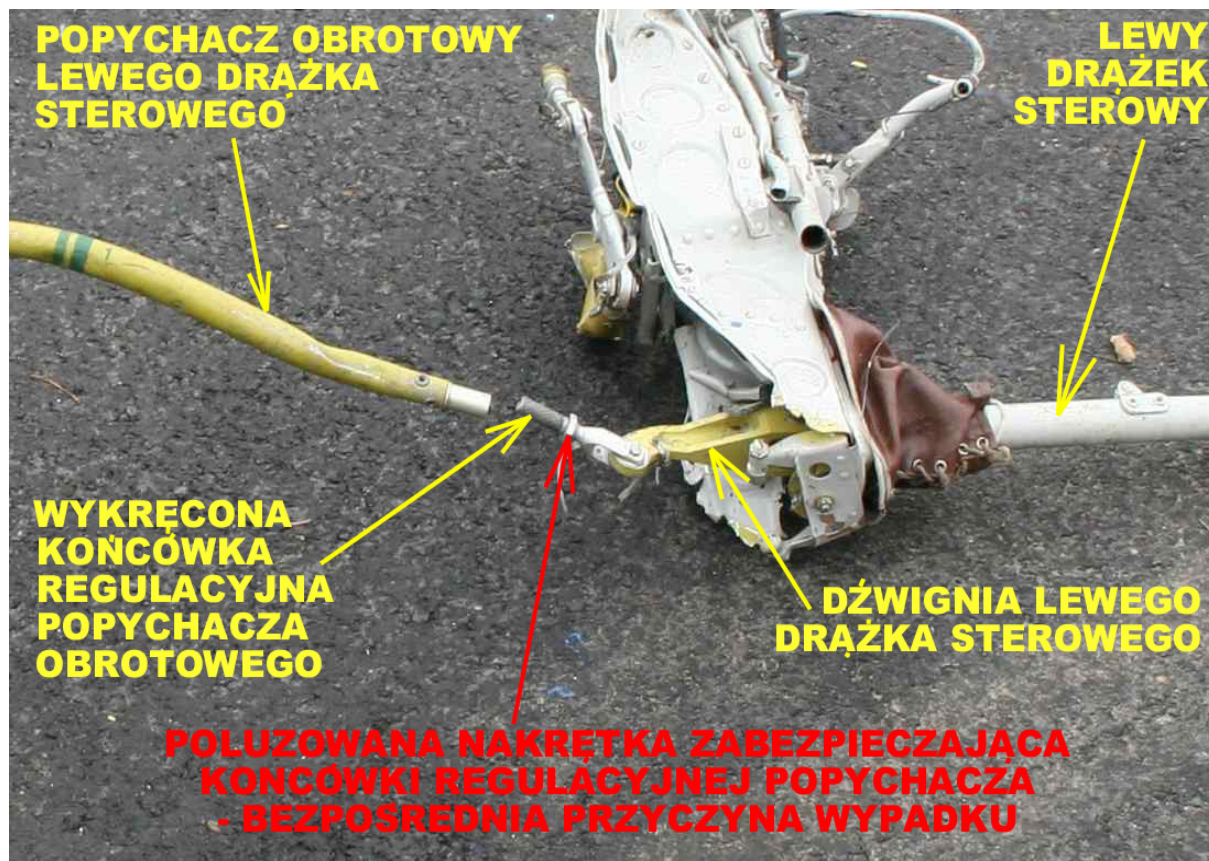
dokręceniu) nakrętki zabezpieczającej końcówkę regulacyjną przed wykręcaniem z korpusu popychacza. Było to możliwe np. w wyniku jej odkręcenia w celu wyregulowania położenia neutralnego drążka sterowego zgodnie ze szczególnymi życzeniami pilota i pozostawieniu w stanie nie zablokowanym lub nieodpowiednio zablokowanym, co nie zostało wykryte podczas przeglądu okresowego (przeglądów okresowych) płatowca co 100 godzin lotu.

Stan, w jakim znalezione zostały w szczątkach samolotu elementy układu sterowania sterem wysokości przy lewym drążku sterowym.

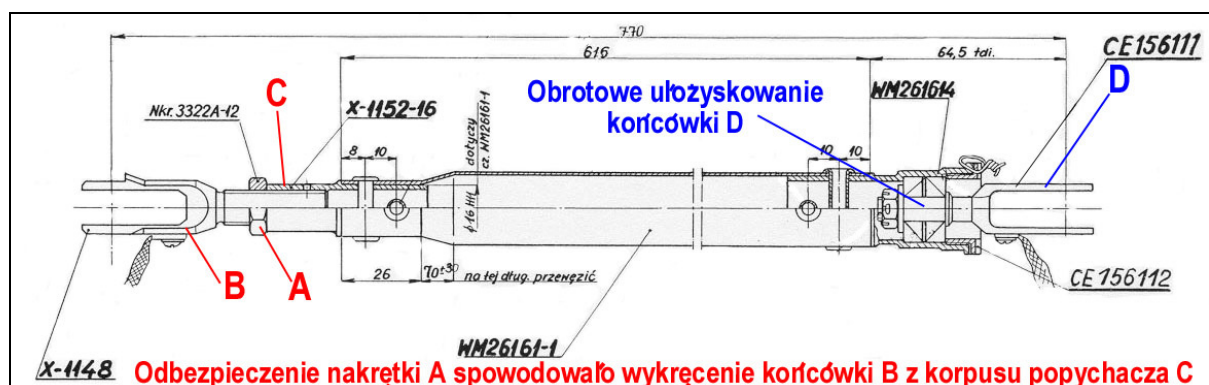
Popychacz obrotowy WM261610 w układzie sterowania sterem wysokości (uproszczony rysunek według dokumentacji wytwórcy samolotu, z podanymi numerami części głównych elementów)

Nakrętka zabezpieczająca końcówkę regulacyjną prawego popychacza obrotowego była prawidłowo dokręcona i oznakowana.

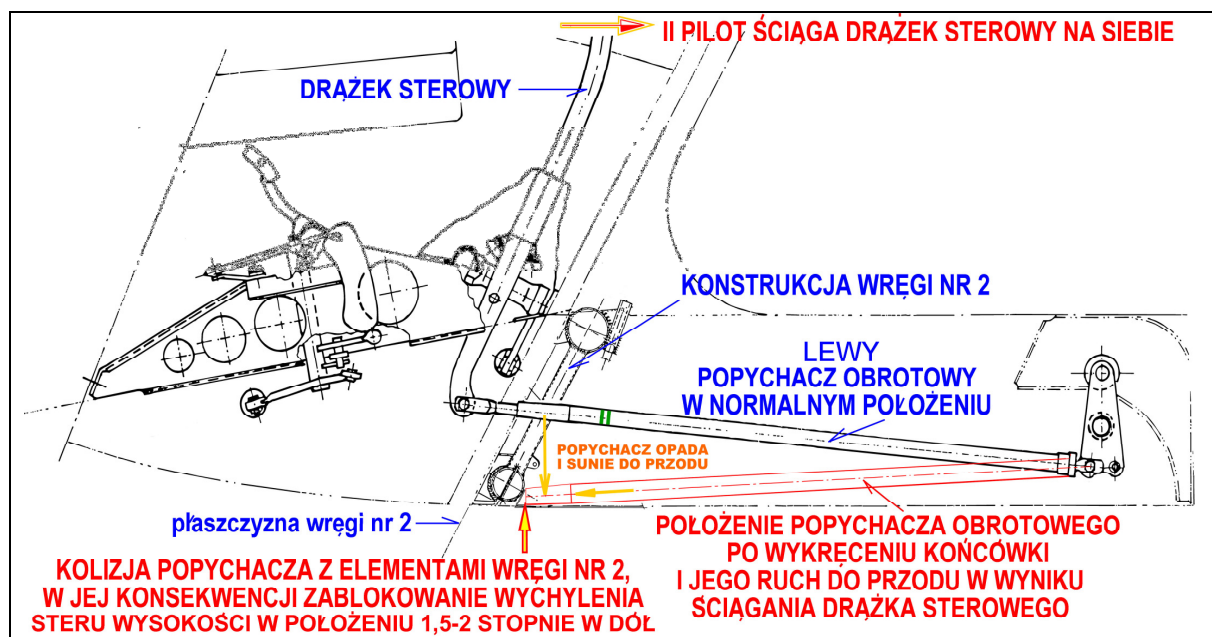
- w przypadku, gdy do całkowitego wykręcenia końcówki regulacyjnej z korpusu popychacza obrotowego brakowało jeszcze 1-0,5 zwoju gwintu, widać było wyraźną różnicę między neutralnym położeniem sterownicy ręcznej lewej i prawej (sterownica lewa miała bardziej przednie położenie niż prawa, różnica położenia mierzona na uchwytych wyniosła ok. 80 mm w płaszczyźnie symetrii samolotu),

- w przypadku, gdy do całkowitego wykręcenia końcówki regulacyjnej z korpusu popychacza obrotowego brakowało 1-0,5 zwoju gwintu, kąt wychylenia steru wysokości został ograniczony do  $17^\circ$ ,
- podczas ściągania prawej sterownicy ręcznej „na siebie” dochodzi do kontaktu przesuwającego się po dolnym pokryciu kadłuba uwolnionego końca lewego popychacza obrotowego z elementami konstrukcji kadłuba (kątownik wręgi No 2) i ograniczenia w ten sposób dalszego ruchu sterownicy – w położeniu w ten sposób zablokowanym wychylenie steru wysokości wynosi ok.  $1,5-2^\circ$  w dół, a dalsze wychylenie steru wysokości w górę nie jest możliwe.

Odtworzenie sytuacji kinematycznej systemu sterowania sterem wysokości po wykręceniu i odłączeniu się końcówki regulacyjnej (przedniej) lewego popychacza obrotowego.
