**ALBUM ZDJĘĆ**  
**z wypadku szybowców**  
**SZD-51-1 Junior, SP-3306) i SZD-9bis Bocian, SP-2804**  
**14 maja 2005 r., Dęblin**

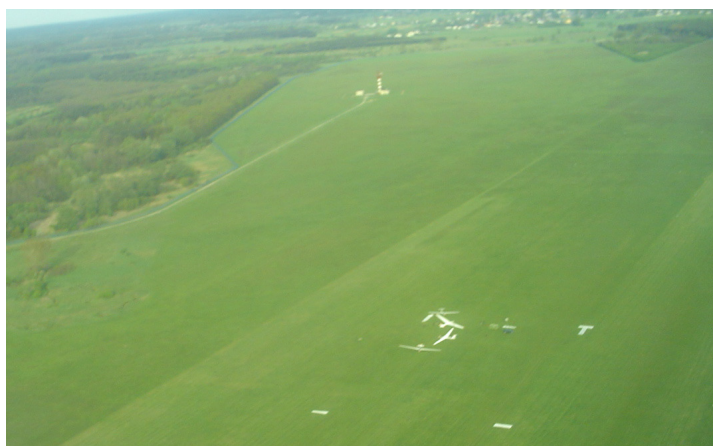
Fot.2 – Ogólna sytuacja na miejscu wypadku na zdjęciu lotniczym.

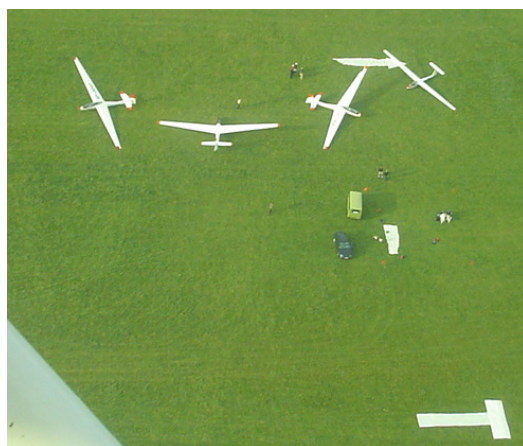
Fot.3 – Sytuacja ogólna, zdjęcie lotnicze – pierwszy od prawej SP-3309, drugi SP-2804

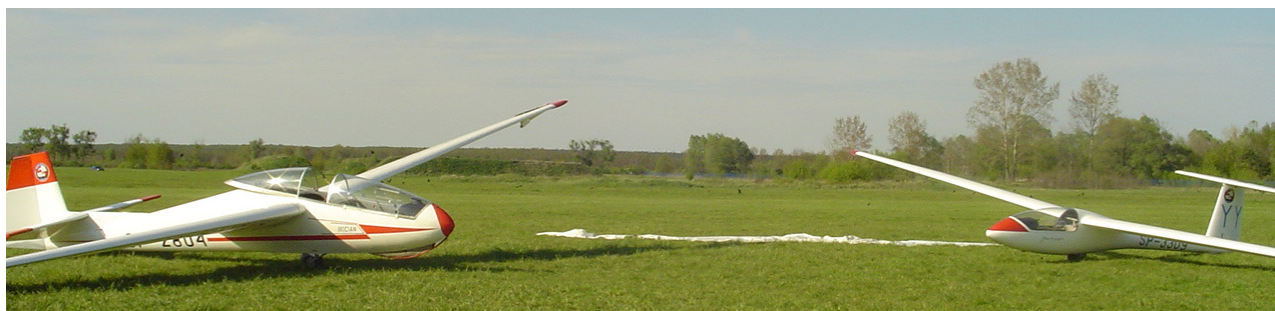
Fot.4 – Szybowce po wypadku – z lewej SZD-9bis Bocian SP-2804, z prawej SZD-51-1 Junior SP-3309.

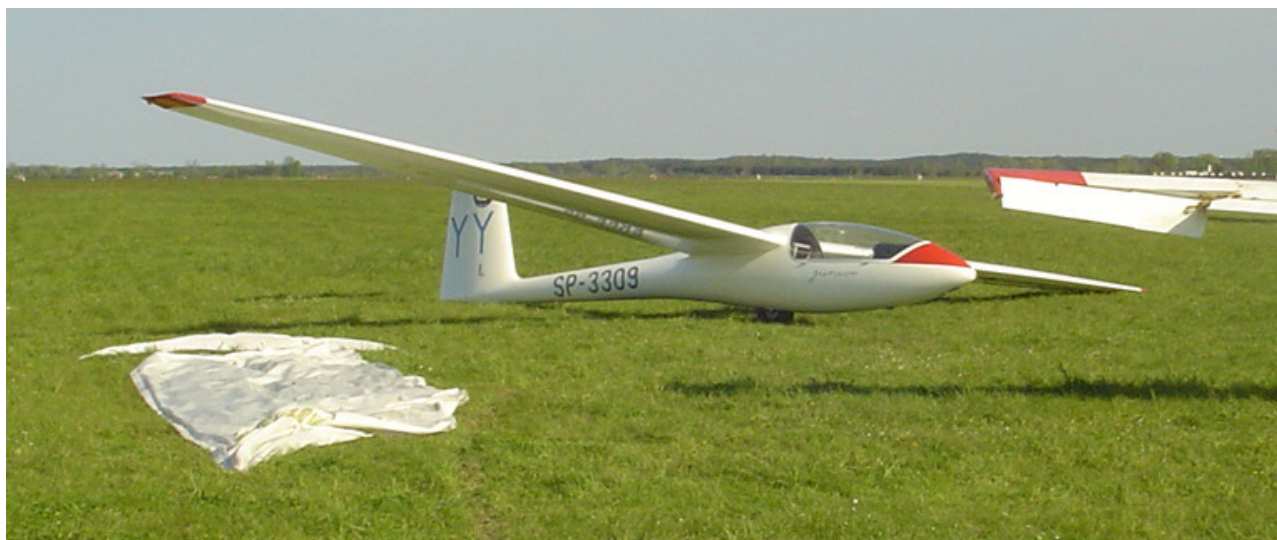
Fot.5 – Szybowiec SZD-51-1 Junior SP-3309, z prawej uszkodzona końcówka skrzydła szybowca SZD-9bis Bocian SP-2804 (zdjęcie wykonane z przeciwnej strony, niż Fot.4).

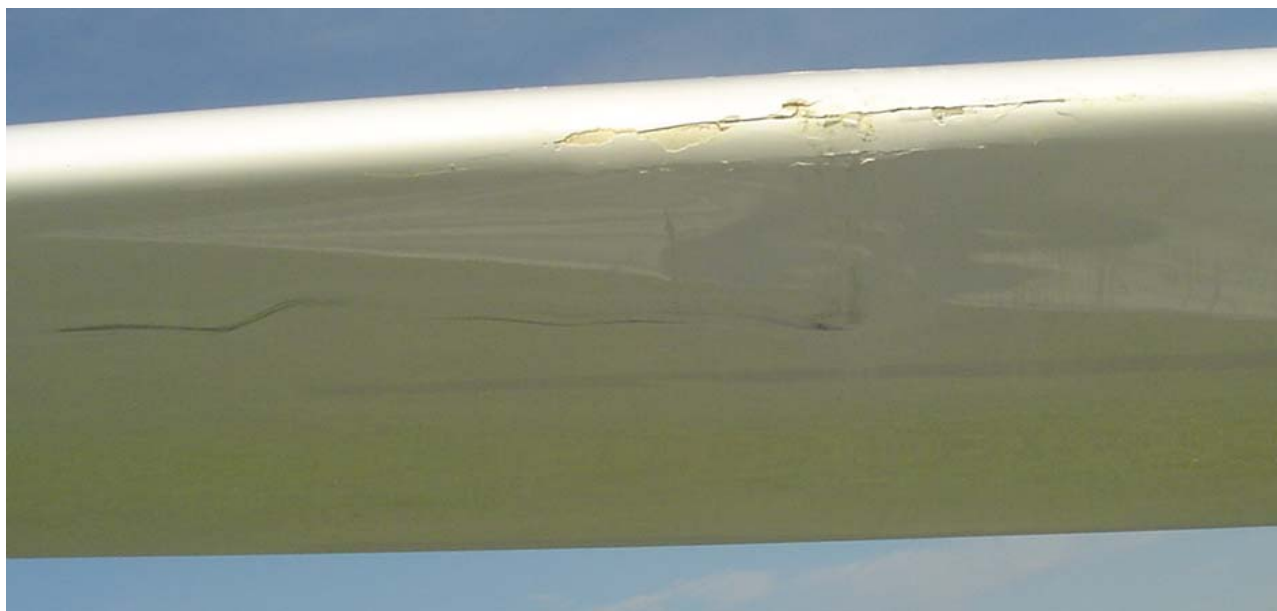
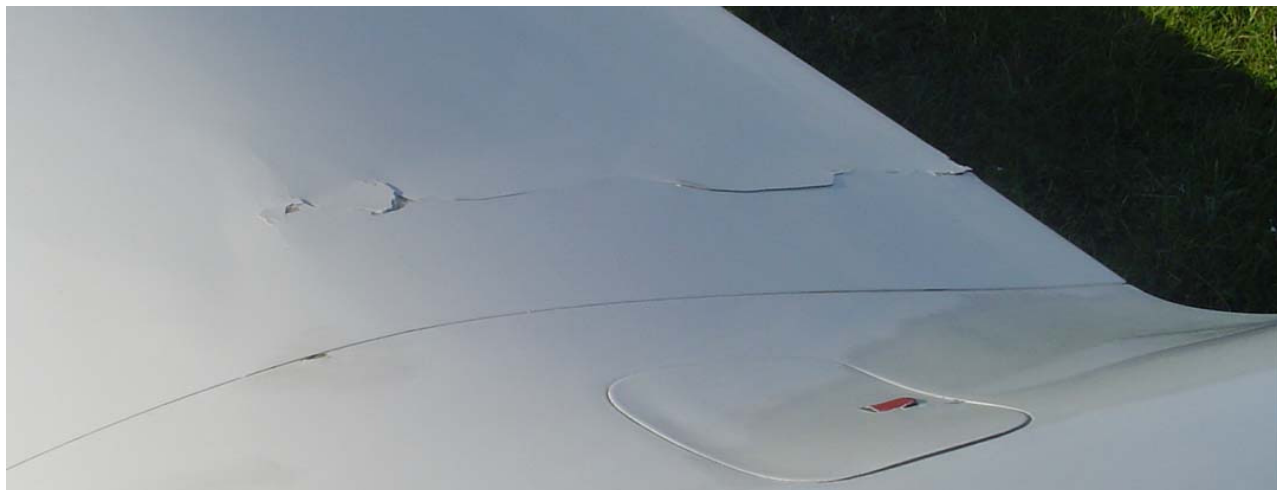
Fot.6 i 7 – Uszkodzenia szybowca SZD-51-1 Junior SP-3309 – u góry krawędź natarcia prawego skrzydła w miejscu kolizji, u dołu uszkodzenie wskutek przekroczenia naprężeń i wyboczenia pokrycia u jego nasady.

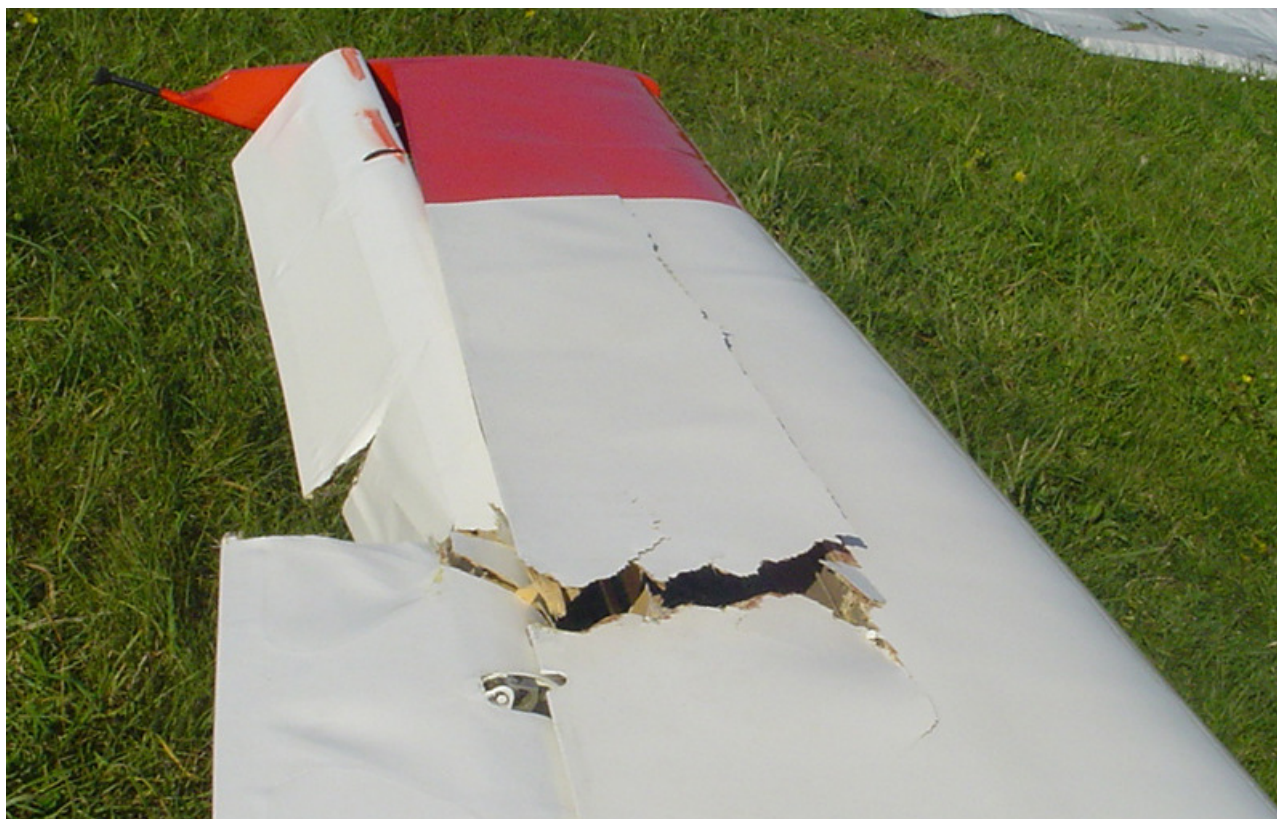
Fot.8 – Uszkodzona końcówka lewego skrzydła i lewa lotka szybowca SZD-9bis Bocian SP-2804.

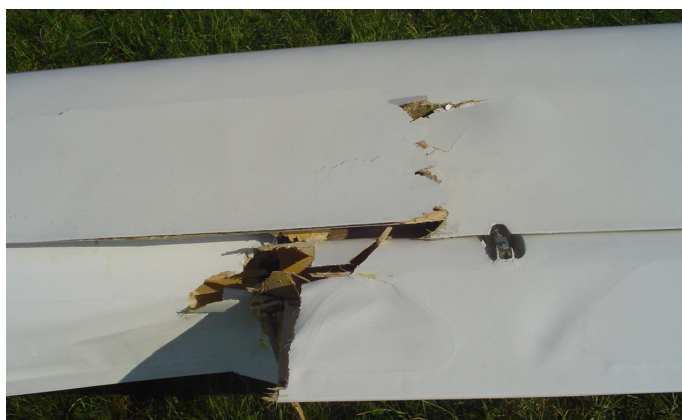
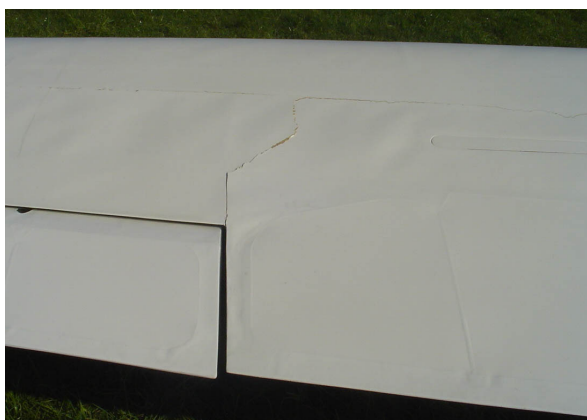
Fot.8 i 9 – Uszkodzenia górnej powierzchni lewego skrzydła i lotki szybowca SZD-9bis Bocian SP-2804.

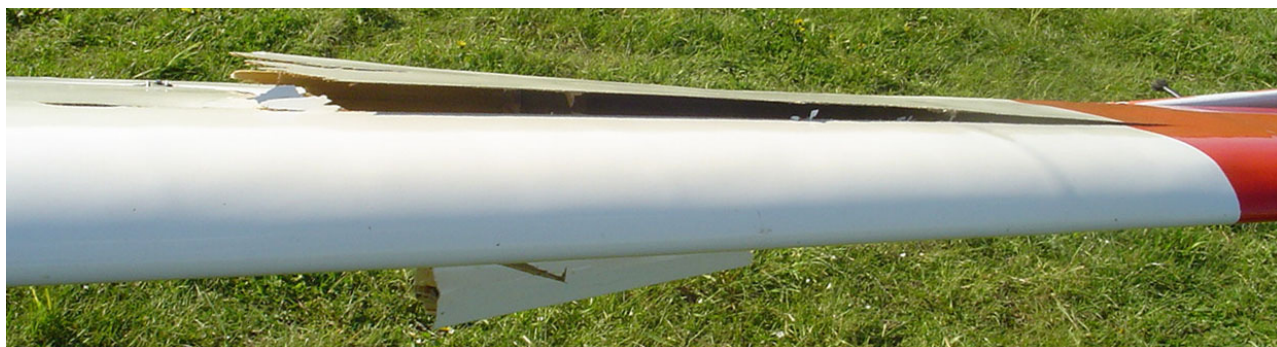
Fot.10 - Uszkodzenia lewego skrzydła i lotki szybowca SZD-9bis Bocian SP-2804 widziane od przodu.

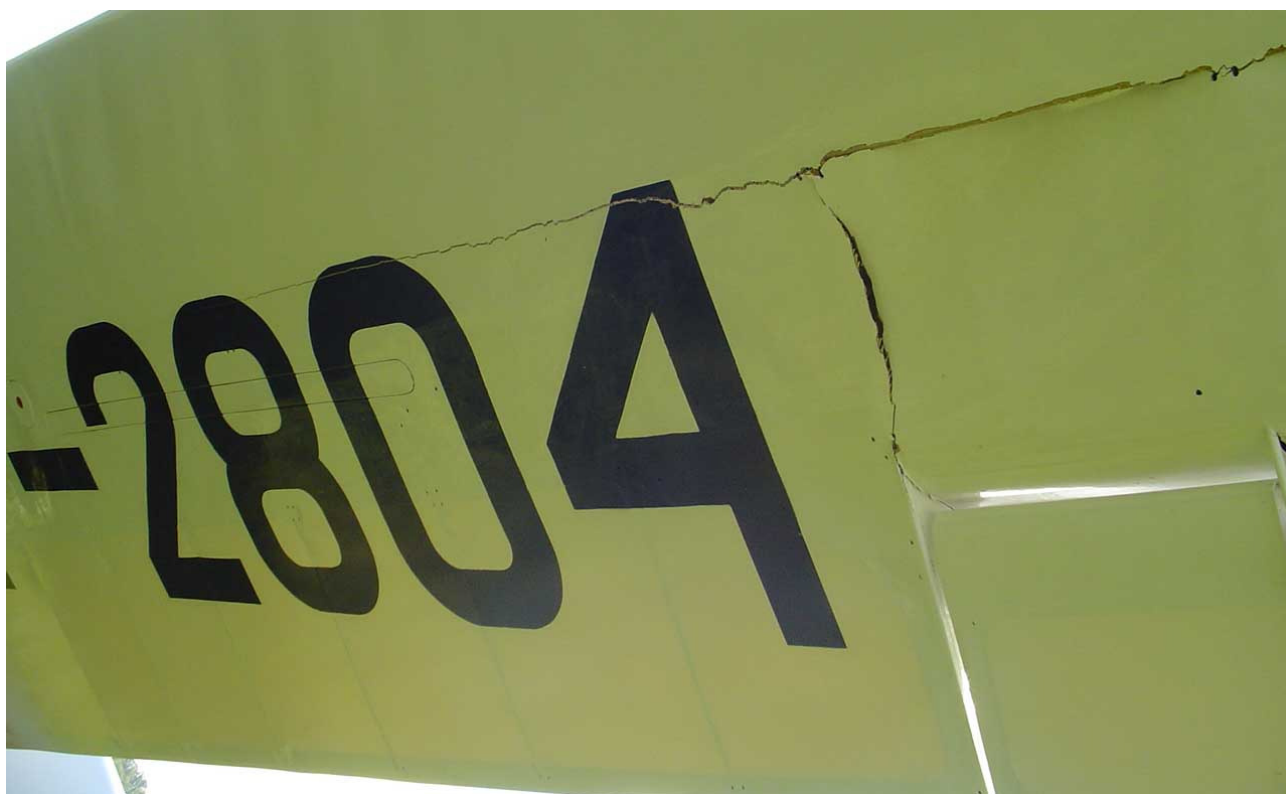
Fot.11 – Uszkodzenia dolnej powierzchni lewego skrzydła szybowca SZD-9bis Bocian SP-2804.

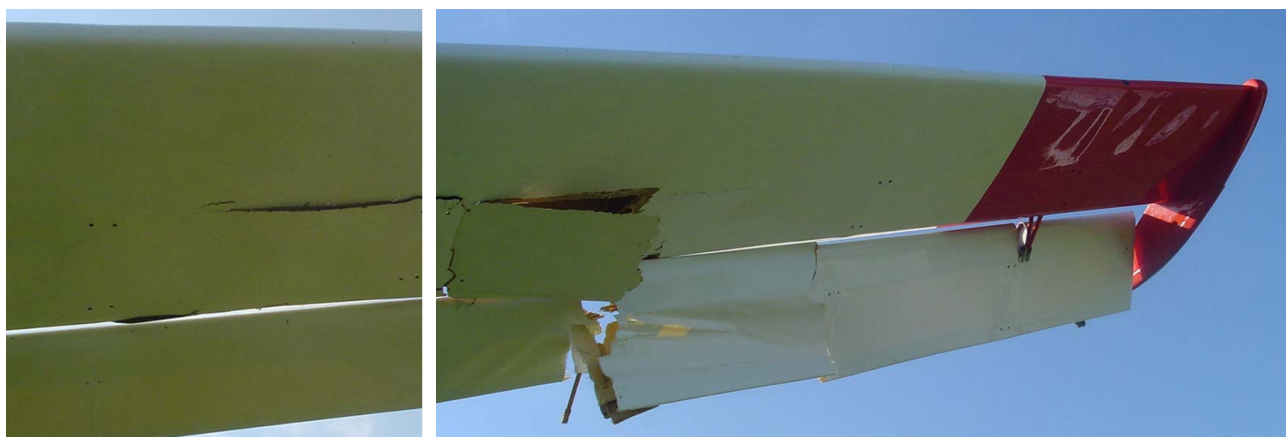
Fot.12 i 13 - Uszkodzenia dolnej powierzchni lewego skrzydła i lotki szybowca SZD-9bis Bocian SP-2804.
