RZECZPOSPOLITA POLSKA
MINISTERSTWO TRANSPORTU
PAŃSTWOWA KOMISJA BADANIA WYPADKÓW LOTNICZYCH

RAPORT KOŃCOWY

zdarzenie nr: 59/05

SZYBOWCE: SZD-51-1, „JUNIOR” SP-3309,

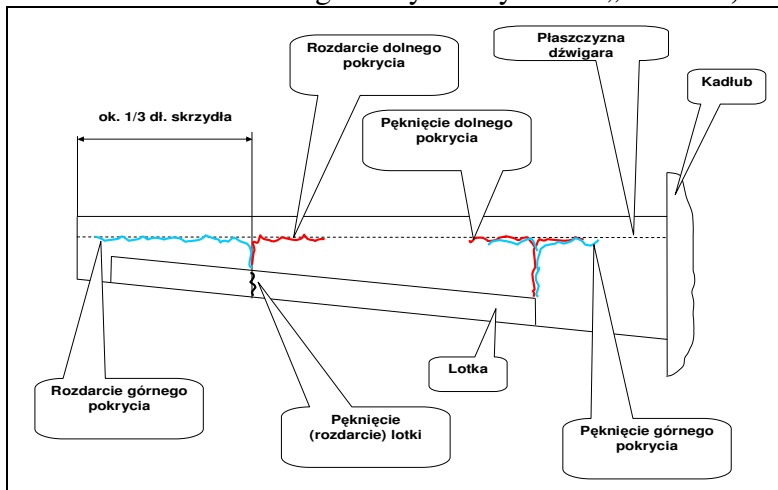
Uszkodzenia lewego skrzydła szybowca „Bocian”, SP-2804

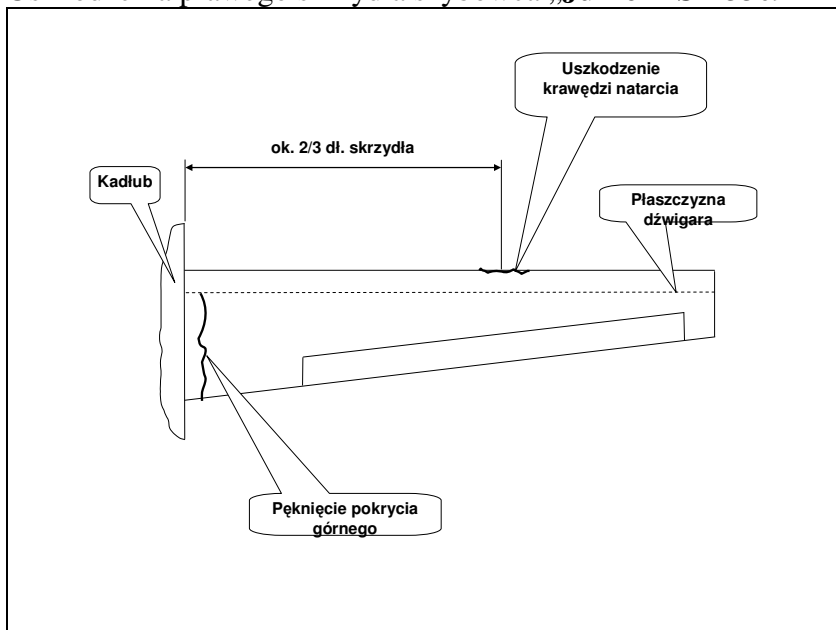
Uszkodzenia prawego skrzydła szybowca „Junior” SP-3309
