62/06

RAPORT KOŃCOWY

Z BADANIA POWAŻNEGO INCYDENTU LOTNICZEGO

Samolot: Airbus 320 – 232

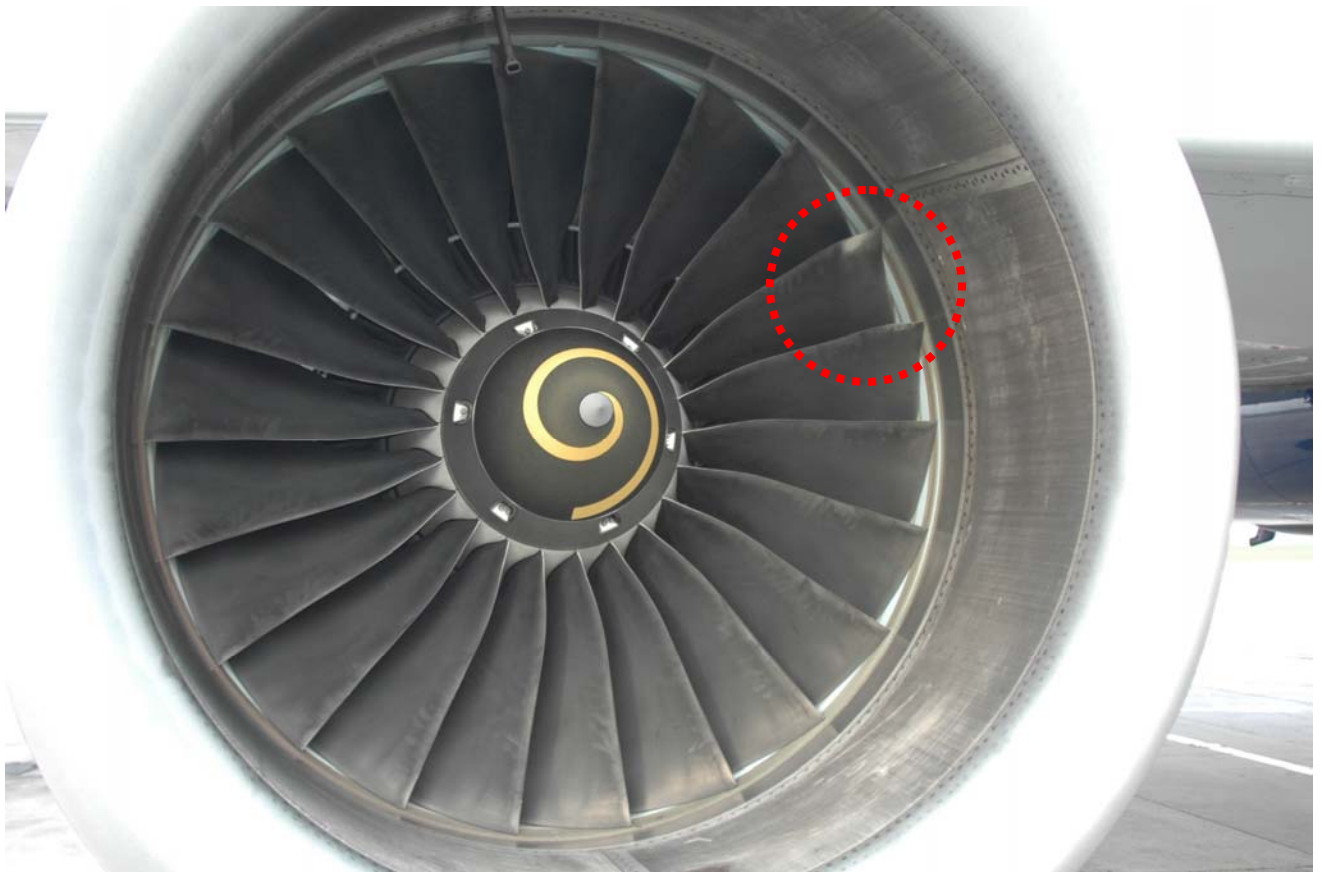
(fot. nr: 1)

zauważyła dwa ptaki (prawdopodobnie mewy) przelatujące z prawej strony samolotu. Następnie usłyszała odgłos uderzenia oraz zmianę tonu pracy silnika wraz ze zwiększającą się prędkością samolotu. W wyniku powyższej opisanej sytuacji załoga podjęła decyzję o przerwaniu startu. Po zatrzymaniu, załoga wyłączyła zapobiegawczo prawy silnik(nr: 2) w celu uniknięcia większych uszkodzeń, które mogłyby wystąpić w czasie jego dalszej pracy, a następnie skołowała z wypuszczonymi klapami na płytę postojową samolotów w celu przeglądu samolotu. Po dokonaniu inspekcji przez personel techniczny stwierdzono uszkodzenie dwóch łopatek (pierwszego stopnia sprężania silnika) LP N1 (fot. nr: 1 i 2). Uszkodzenia było wynikiem zderzenia samolot z ptakami i zassania do wnętrza silnika, których szczątki (fot. nr: 3).zostały znalezione przez służby operacyjne lotniska EPWA na drodze startowej 29 na odcinku pomiędzy droga kołowania „N” i „A”.

Przypadkowe zderzenie samolotu Airbus 320 z ptakami przelatującymi nad lotniskiem.
