**MINISTERSTWO TRANSPORTU
PAŃSTWOWA KOMISJA BADANIA WYPADKÓW LOTNICZYCH**

RAPORT KOŃCOWY

zdarzenie nr: 67/05

statek powietrzny: motolotnia Libre 3

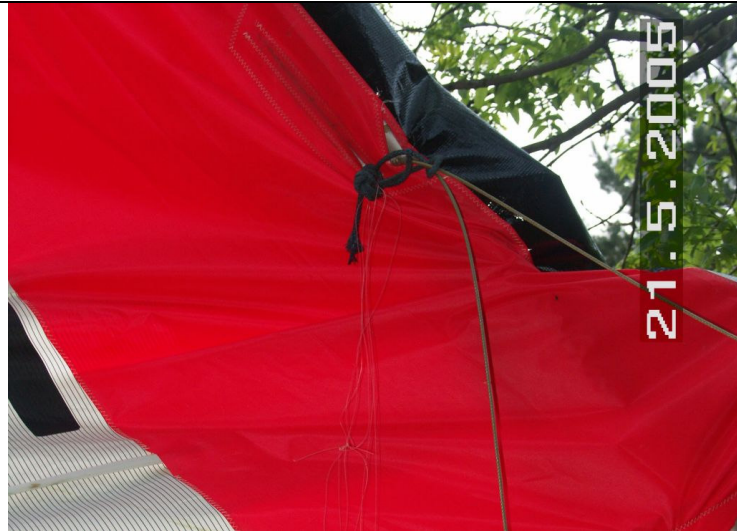
Widok na miejsce mocowania jednego z balonów.

Dla potrzeb pokazu, pod skrzydłem motolotni, w węzłach bocznych tj. miejscach połączenia krawędzi natarcia, dźwigara i linek dolnych bocznych symetrycznie zostały zamontowane dwa balony gumowe o średnicy ok. 0,8 m wypełnione ok. 200 szt. baloników o średnicy ok. 0,1 m.

1. Zamocowanie balonów pod skrzydłem motolotni. Wpływało to na jej charakterystyki, ponieważ zwiększeniu uległ opór czołowy, a siła nośna uległa zmniejszeniu, gdyż balony zakłócały opływ części strug na dolnej powierzchni skrzydła.
2. Sposób uwalniania balonów, który z góry zakładał niesymetryczność oporu aerodynamicznego, jako, że niemożliwe było przebicie obu balonów w jednym czasie. Podjęcie próby przebicia drugiego balonu przy użyciu zaostrej rurki było skazane na niepowodzenie, ze względu na błąd w samej koncepcji. Próby w zakresie posługiwania się zaostrzoną rurką zamocowaną tak jak na motolotni, która uległa zniszczeniu w wyniku wypadku wykazały, że manewrowanie rurką w celu przebicia balonu wymagało użycia obu rąk, co zmuszałoby pilota do puszczenia sterownicy, wykluczając tym samym sterowanie motolotnią i przeciwdziałanie pogłębianiu zakrętu.

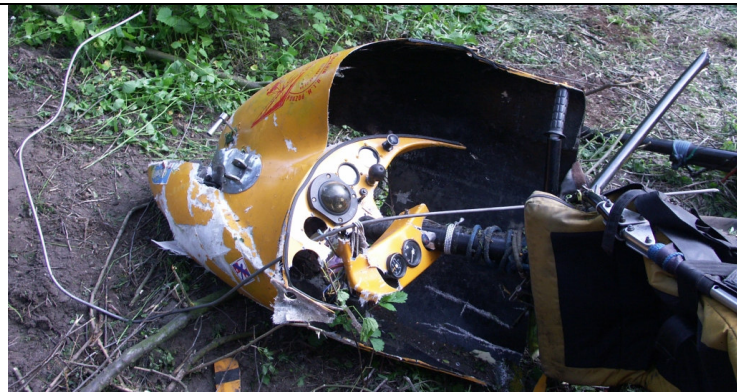
Widok rozbitego kokpitu i rurki do przebijania balonów.

W wózku motolotni, na tablicy przyrządów przymocowana została za pomocą sznura gumowego w oplocie, obustronnie zaostzona rurka, która miała służyć do przebijania balonów.

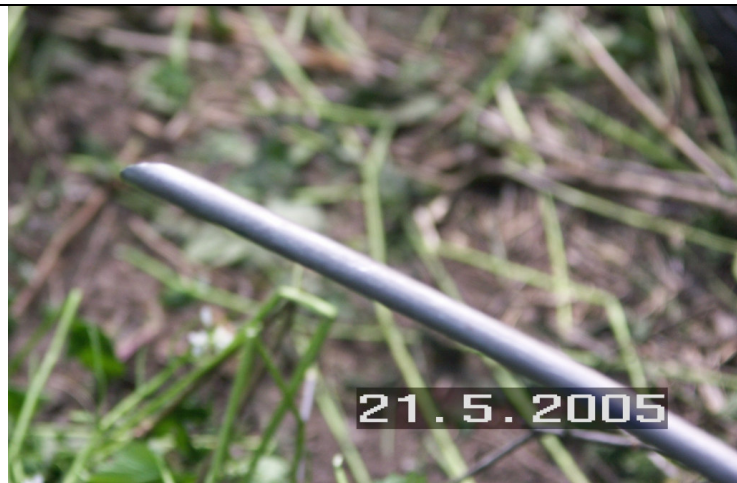
Widok zaostrego końca rurki do przebijania balonów.

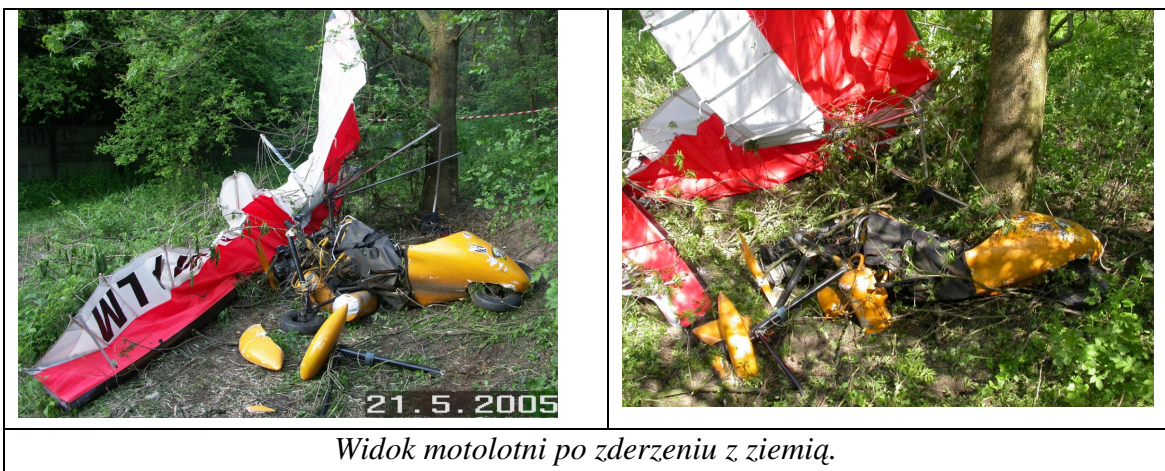
Zderzenie z ziemią nastąpiło w trakcie ześlizgu bocznego na lewe skrzydło. Uszkodzenia śmigła wskazują, że do chwili zderzenia z ziemią silnik pracował.
