**ALBUM ZDJĘĆ**  
**z wypadku samolotu Cessna 150J; SP-KDR**  
**29 maja 2005 r., Koszalin**

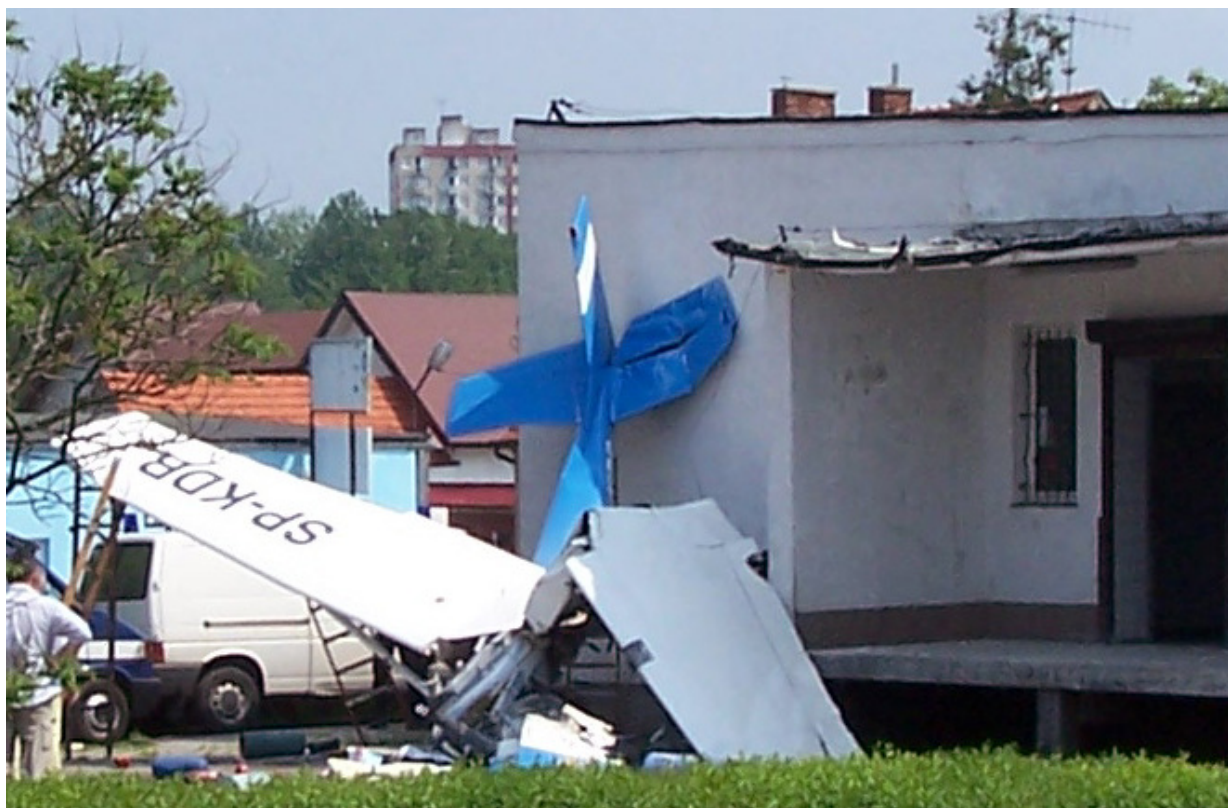
Fot.3 – Ogólny widok miejsca wypadku.

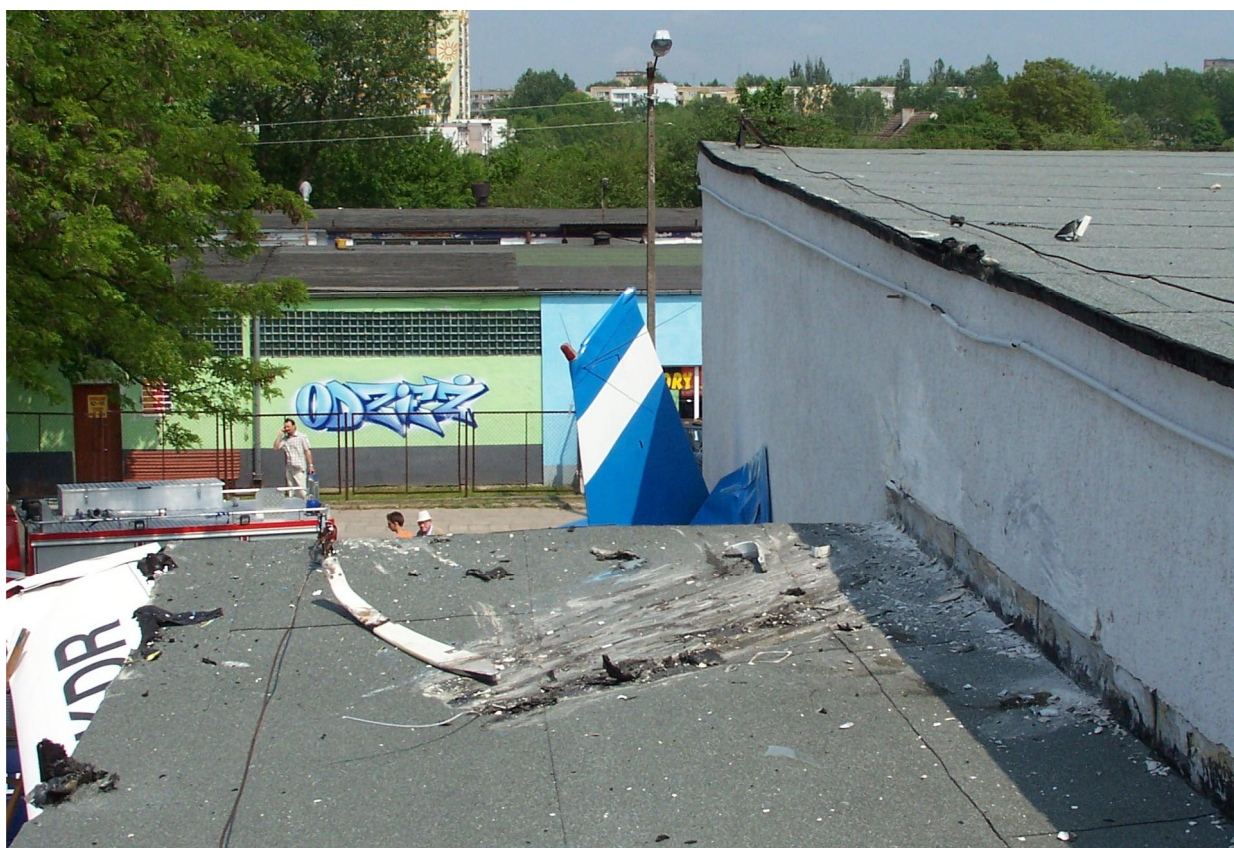
Fot.4 – Ślady uderzenia samolotu na daszku nad wejściem do budynku i na ścianie. Z lewej strony zdjęcia, na krawędzi daszku widać ślady uderzenia goleni lewego podwozia głównego i goleni podwozia przedniego. Na daszku leży odłamana goleń lewego podwozia głównego i odłamki pokrycia kadłuba. Wyraźnie widać ślad kadłuba samolotu.

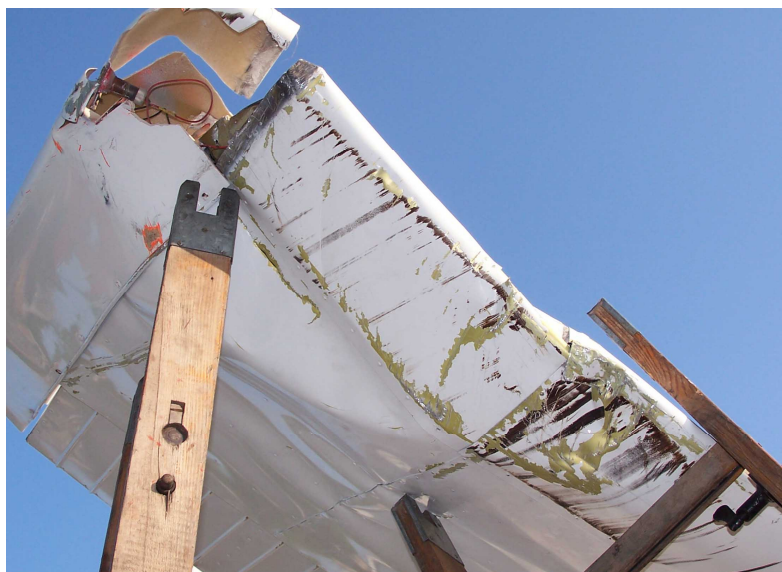
Fot.5 – Końcówka prawego skrzydła zniszczona po zderzeniu z krawędzią dachu budynku.

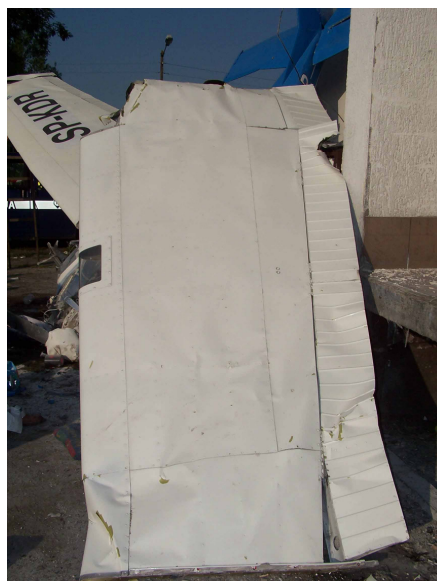
Fot.6 – Złamane lewe skrzydło, widok ogólny.

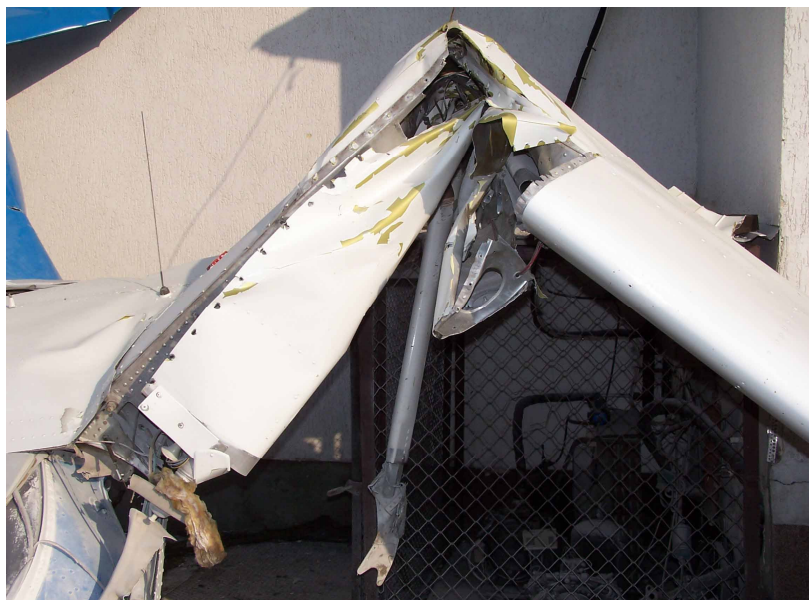
Fot.7 – Złamane lewe skrzydło, widoczny zastrzał i jego dolne okucie, wyrwane z kadłuba.

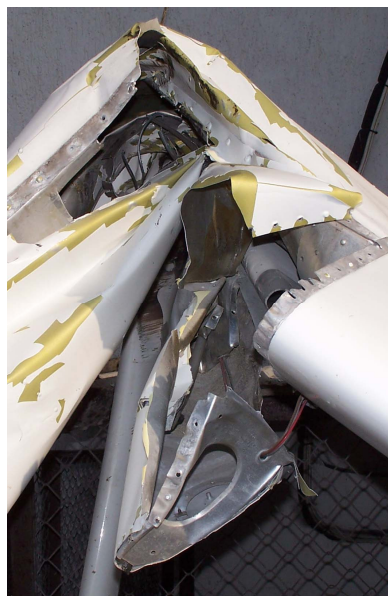
Fot.8 – Zbliżenie miejsca złamania lewego skrzydła.

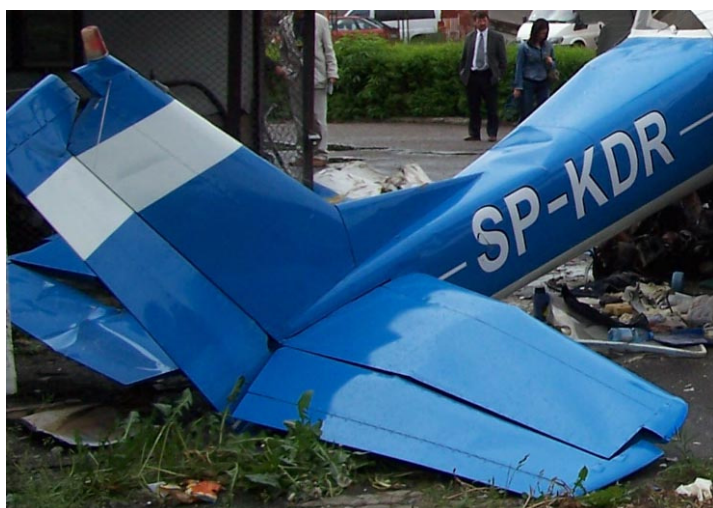
Fot.9 – Tylina część kadłuba z usterzeniem.

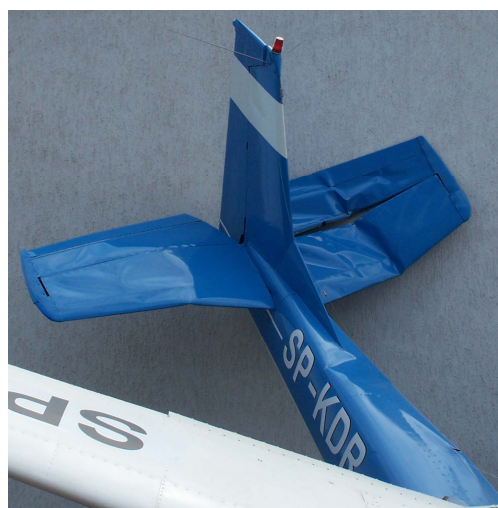
Fot.10 – Tylina część kadłuba z usterzeniem.

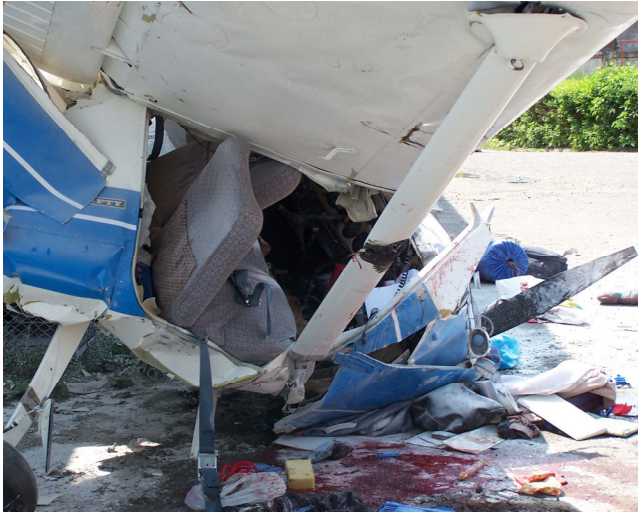
Fot.11 – Prawa strona przedniej części kadłuba. Na ocalałym zastrzale prawego skrzydła widać ślad smoły z dachu budynku.

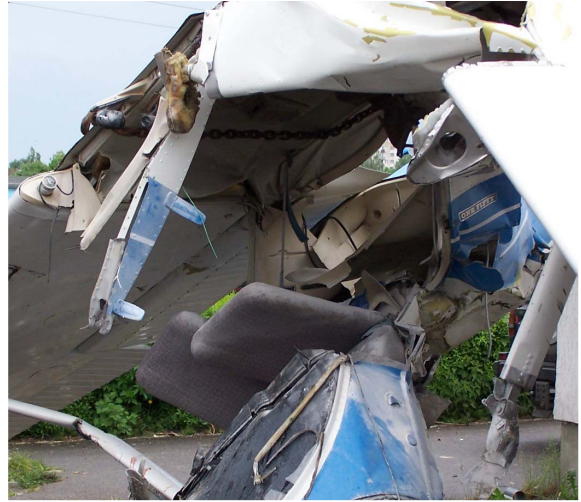
Fot.12 – Lewa strona przedniej części kadłuba podczas cięcia i unoszenia wraku. Pod sufitem kabiny widać prawy pas barkowy

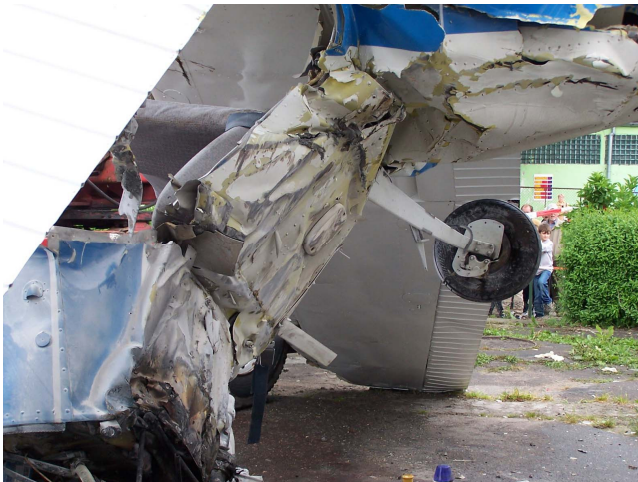
Fot.13 – Przednia część kadłuba od spodu, widok ogólny. Widoczne ślady pożaru w rejonie przegrody ogniowej.

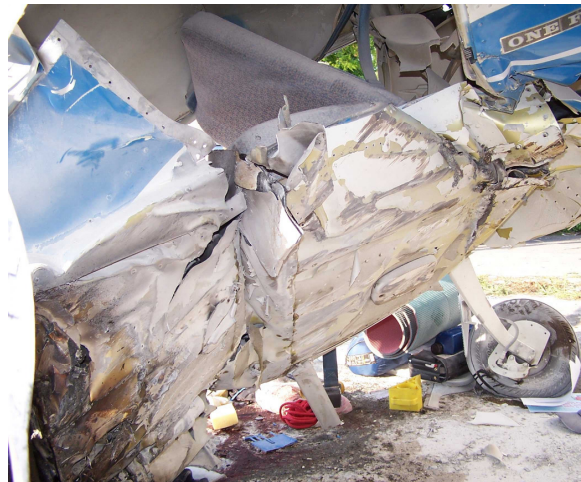
Fot.14 – Przednia część kadłuba od spodu – po lewej stronie zdjęcia widać ślady pożaru.

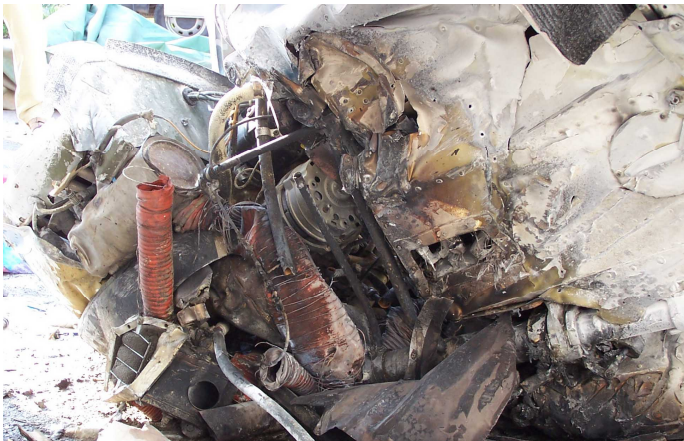
Fot.15 – Przednia część kadłuba od spodu, widok w kierunku silnika. Dobrze widoczne ślady pożaru na dolnym pokryciu kadłuba i agregatach silnika.

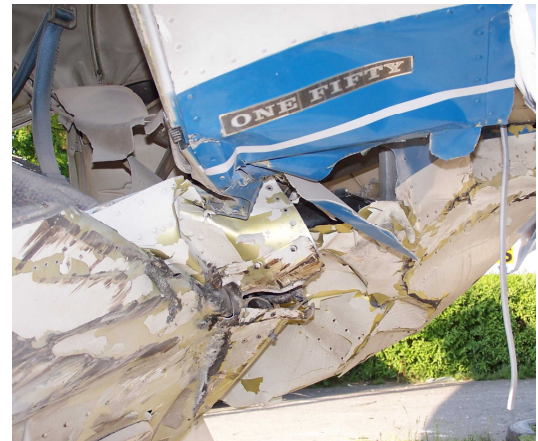
Fot.16 – Przednia część kadłuba od spodu. Uszkodzenia konstrukcji za wykrojem drzwi. W lewym górnym rogu zdjęcia widać prawy barkowy pas bezpieczeństwa.

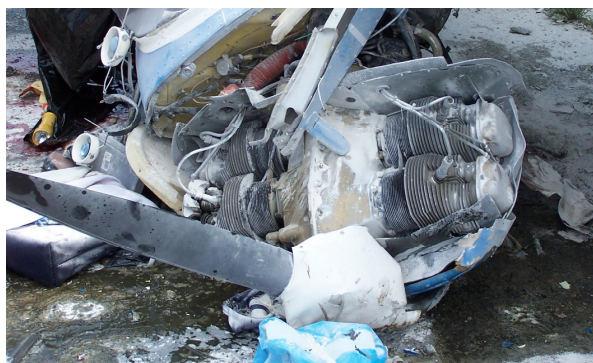
Fot.17 – Wyrwany z łoża zespół napędowy, widok ogólny. Widoczna nieuszkodzona jedna z łopat śmigła. Rodzaj i sposób uszkodzeń śmigła świadczy o tym, że nie obracało się ono w chwili zderzenia z budynkiem.

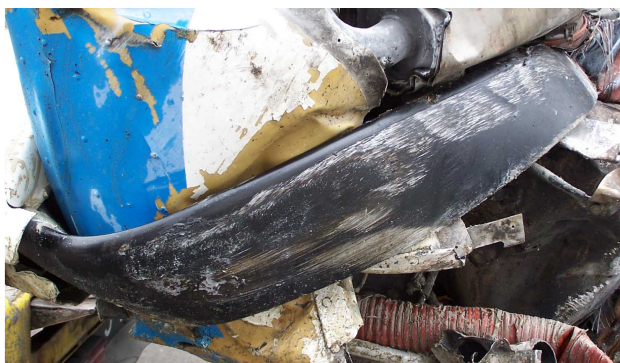
Fot.18 – Druga łopata śmigła, zagięta pod spód kadłuba podczas zderzenia z budynkiem. Rodzaj i sposób uszkodzeń śmigła świadczy o tym, że nie obracało się ono w chwili zderzenia z budynkiem.

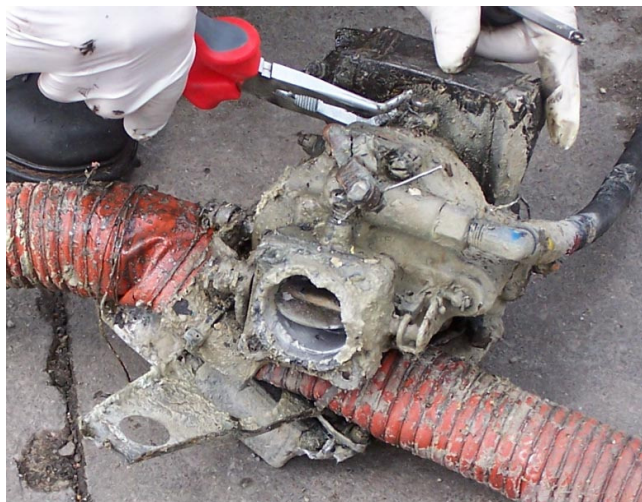
Fot.19 – Odłamany od silnika gaźnik. Widoczne przewody powietrzne (czerwone) i przewód paliwowy (czarny).

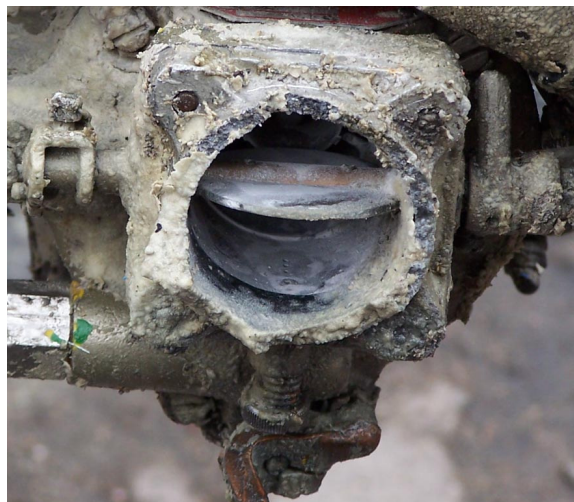
Fot.20 – Gardziel odłamanego od silnika gaźnika. Dobrze widoczna klapka przepustnicy w kanale wlotowym.

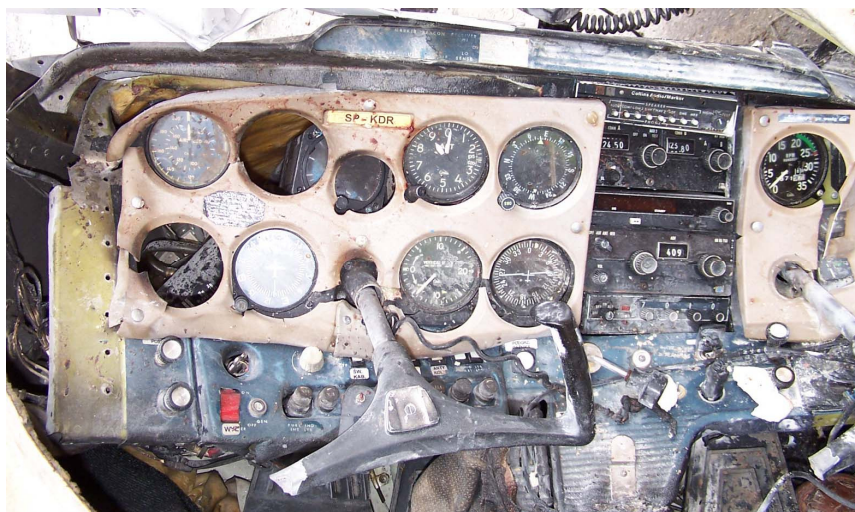
Fot.21 – Tablica przyrządów, widok ogólny. Niektóre przyrządy wyrwane z tablicy, wgniezionej uderzeniem głowy pilota-dowódcy. Widać także ślady pożaru. Widoczna wyłamana w dół sterownica ręczna (wolant) pilota-dowódcy.

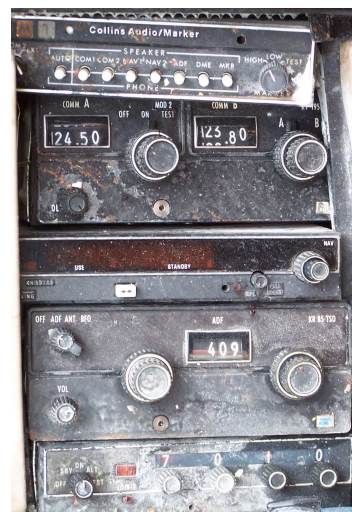
Fot.22 – Wyposażenie radionawigacyjne i radiokomunikacyjne, zachowane nastawy wybranych częstotliwości.

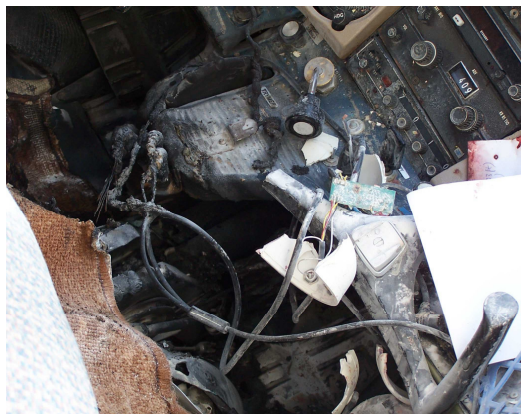
Fot.23 – Dolna część pulpitu centralnego i podłoga kabiny z widocznymi śladami pożaru.

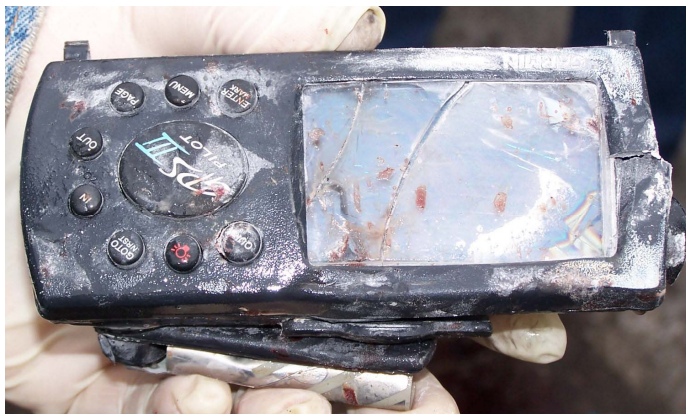
Fot.24 – Uszkodzone urządzenie do nawigacji satelitarnej GPS III Pilot.

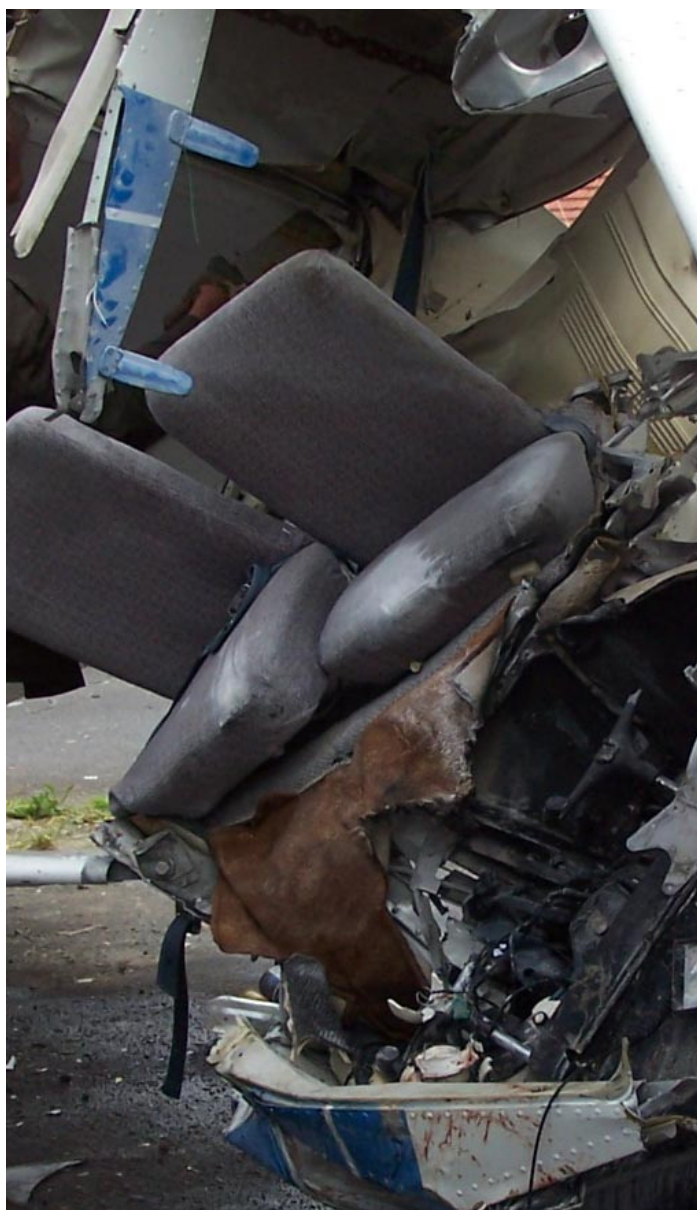
Fot.25 – Wnętrze kabiny po rozcięciu kadłuba. W dolnej części (pod podłogą) widać ślady pożaru. Pod sufitem widoczny prawy pas barkowy. Na siedziskach foteli pasy biodrowe, przecięte podczas wyjmowania ciał załogi.

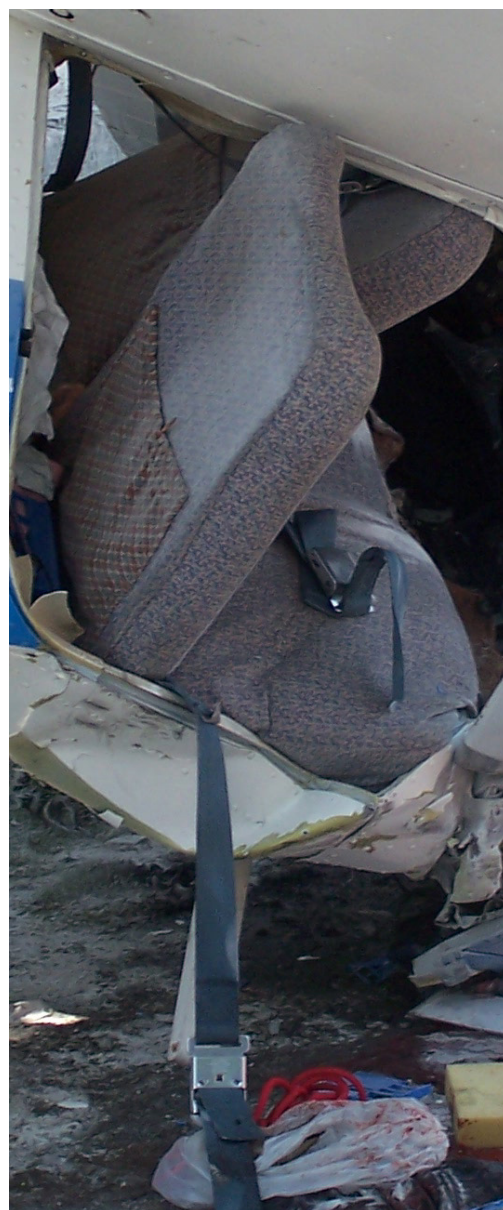
Fot.26 – Fotele i pasy bezpieczeństwa w widoku z prawej strony kadłuba – pasy biodrowe przecięte podczas wyjmowania ciał załogi.

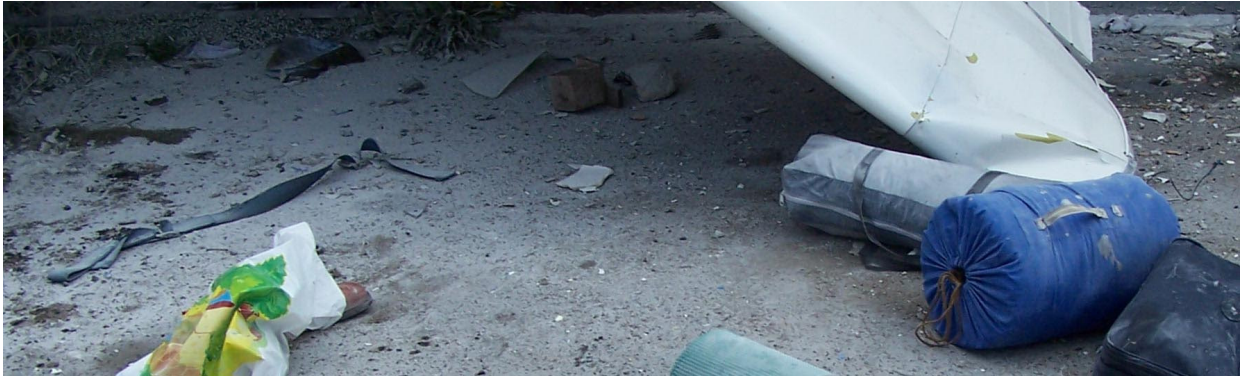
Fot.26 – Przedmioty, które wypadły bądź zostały wyjęte z kabiny podczas akcji ratunkowej, leżące obok opartej o ziemię końcówki lewego skrzydła. Po lewej stronie zdjęcia widoczny barkowy pas bezpieczeństwa.

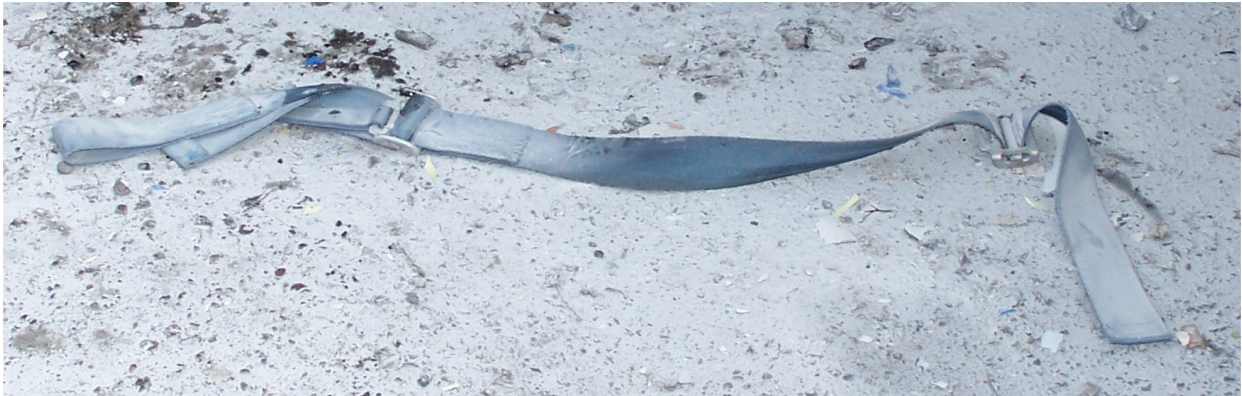
Fot.27 – Zbliżenie barkowego pasa bezpieczeństwa z fot.26. Jego stan świadczy o tym, że nie był prawidłowo zamocowany w samolocie, a co za tym idzie, nie mógł być używany zgodnie z przeznaczeniem.
