**ALBUM ILUSTRACJI**  
**z wypadku szybowca SZD-48-3 Jantar Standard 3; SP-3539**  
**29 maja 2005 r., Kielce-Miedziana Góra**

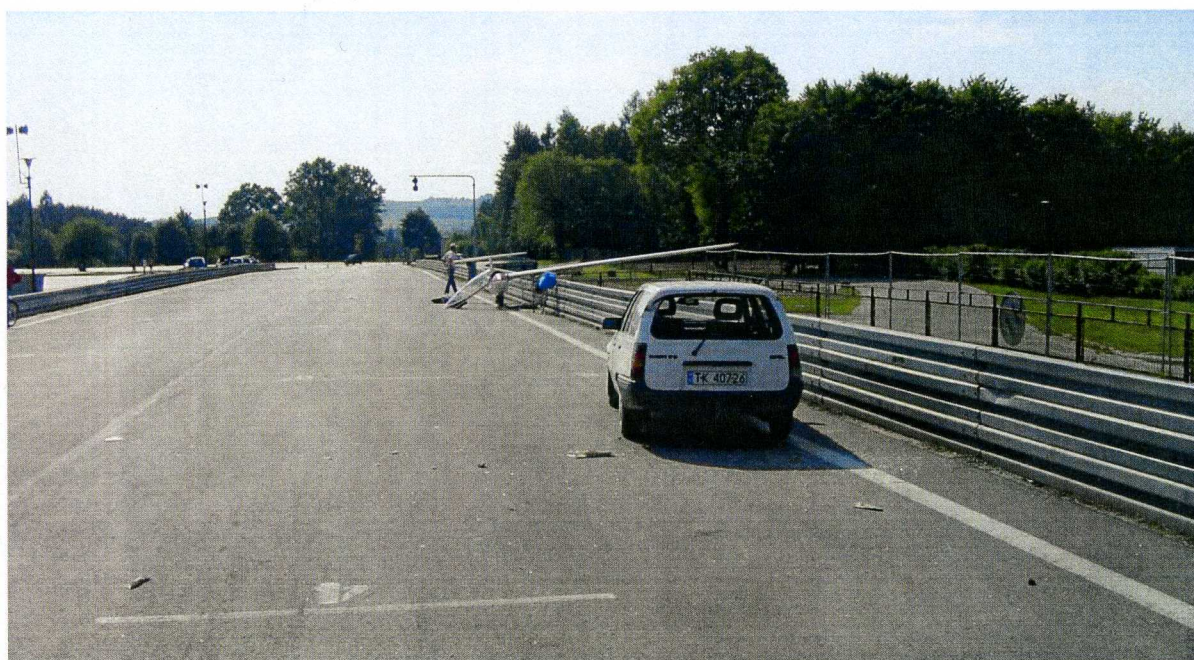
2 – Ogólny widok miejsca lądowania w kierunku podejścia.

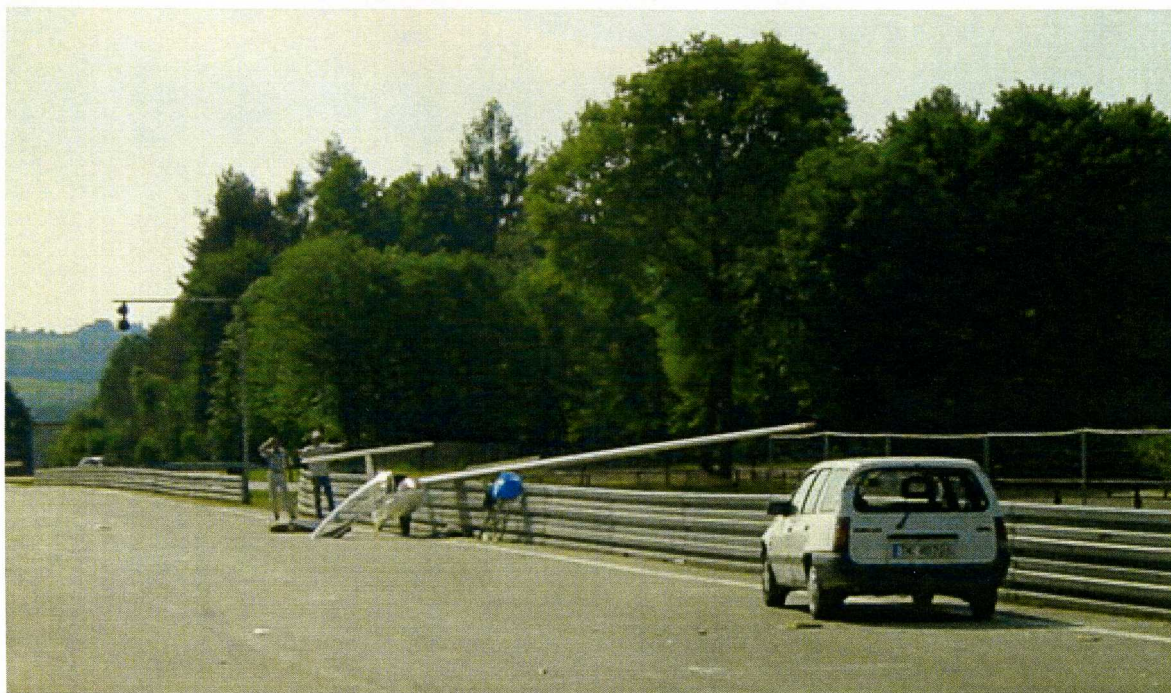
3 – Ogólny widok miejsca lądowania w kierunku podejścia.

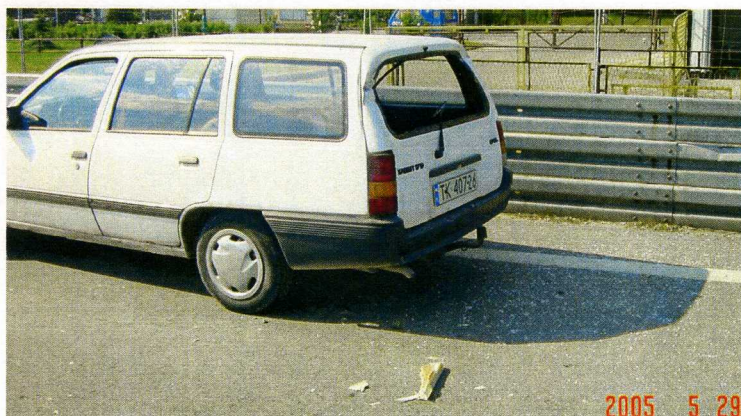
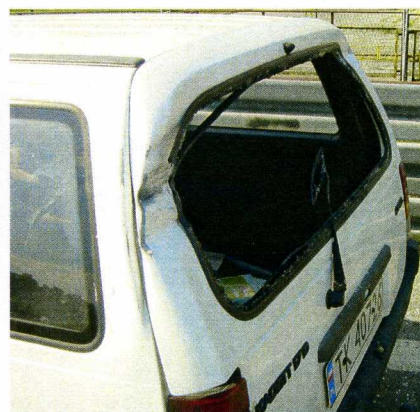
4 i 5 – samochód uszkodzony przez uderzenie prawym skrzydłem szybowca – widok ogólny i zbliżenie.

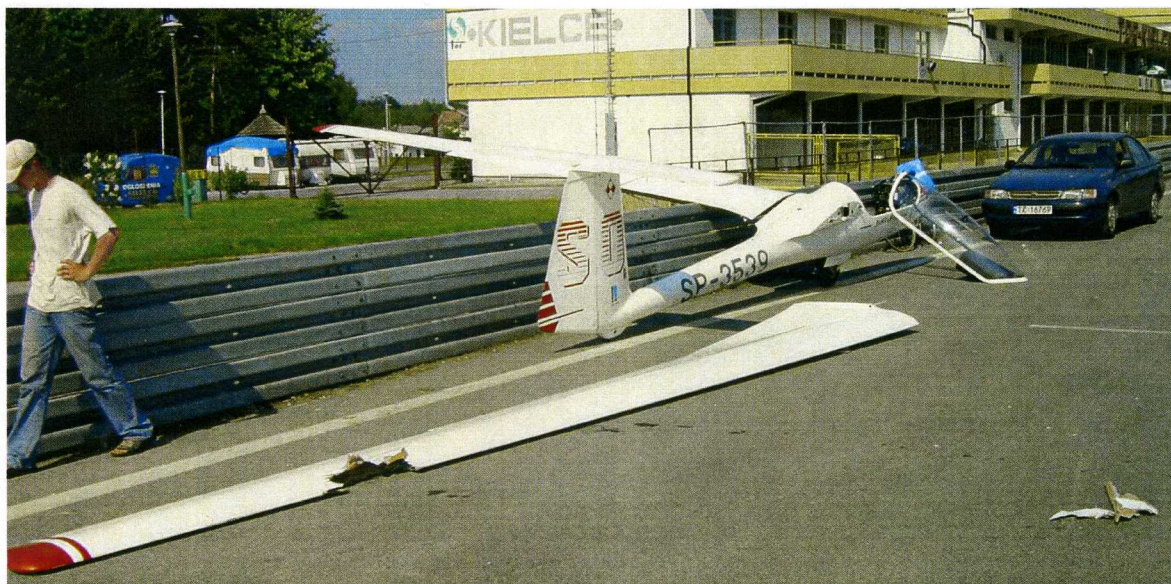
6 – Szybowiec po zatrzymaniu, widok ¾ od tyłu z prawej strony.

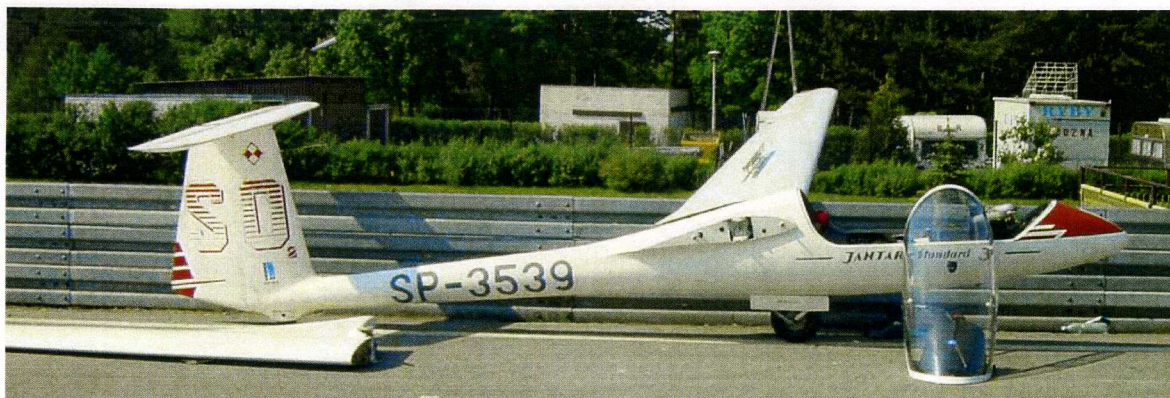
7 – Szybowiec po zatrzymaniu, widok z prawej strony.

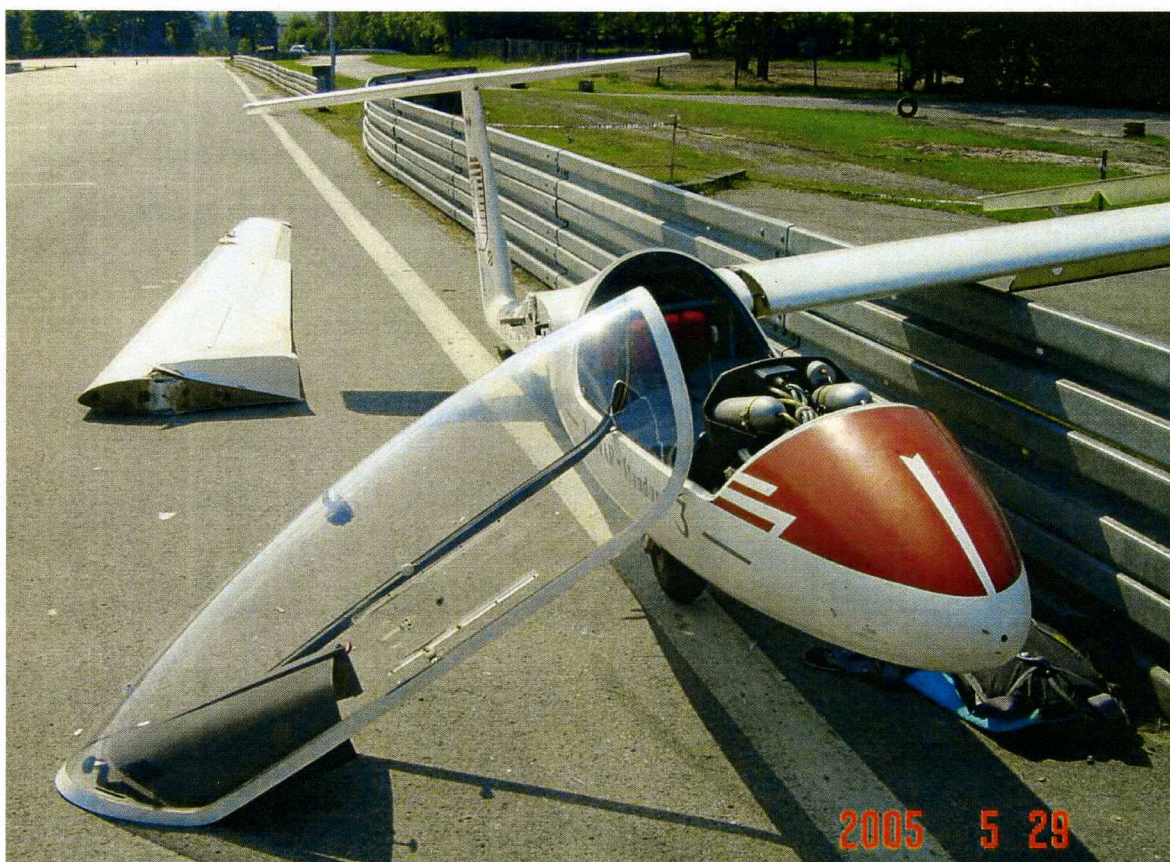
8 – Szybowiec po zatrzymaniu, widok od przodu.

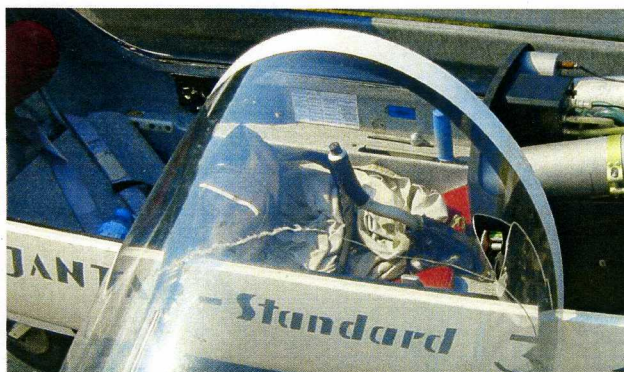
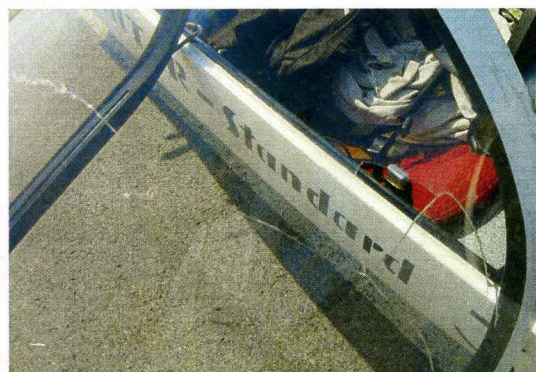
9 i 10 – Uszkodzona osłona kabiny – widoczne pęknięcie i ubytek plexi.

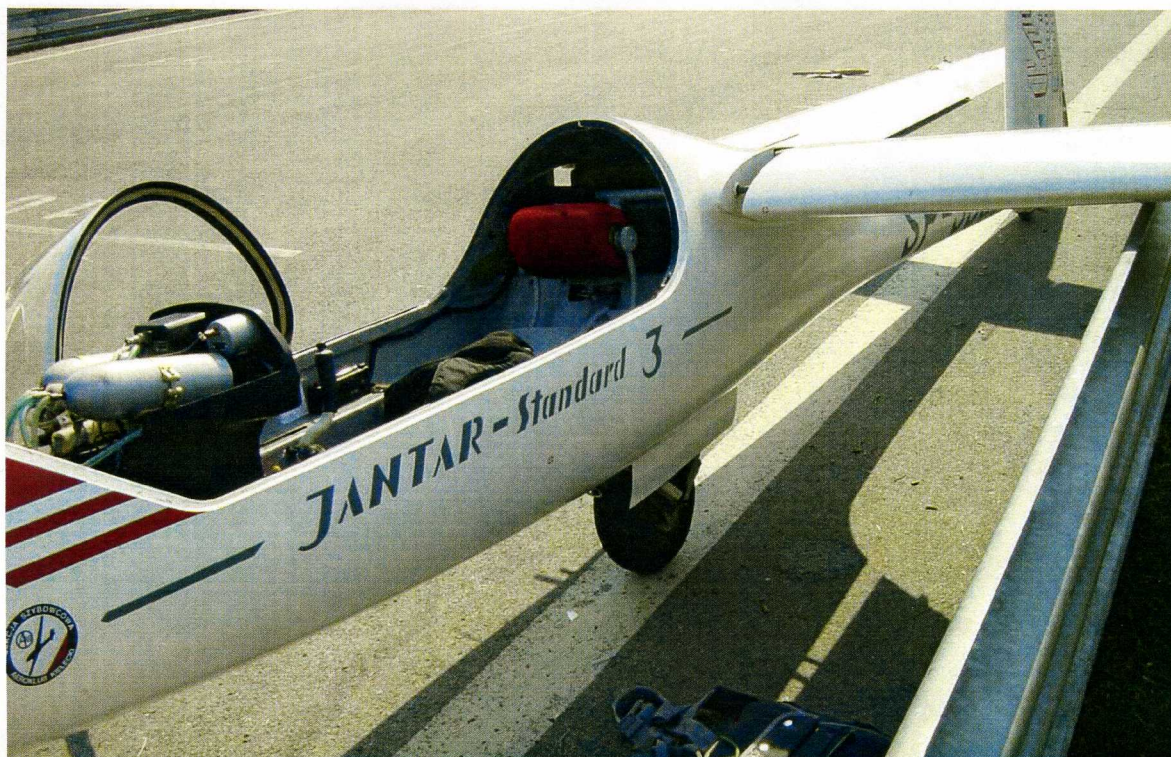
11 – Szybowiec po zatrzymaniu, widok od przodu.

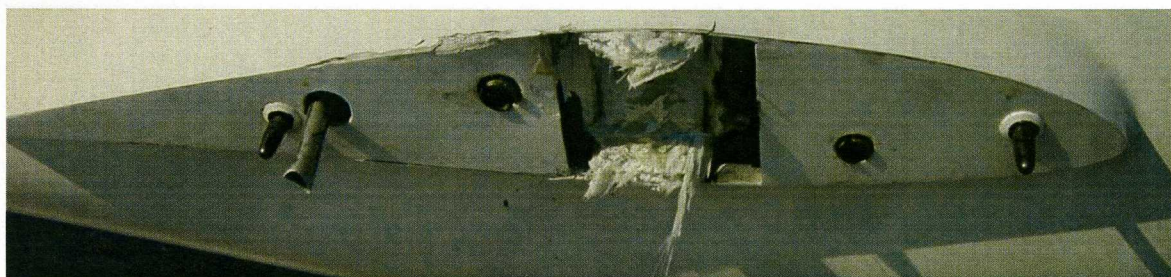
12 – Kadłub z prawej strony po wyłamaniu prawego skrzydła.

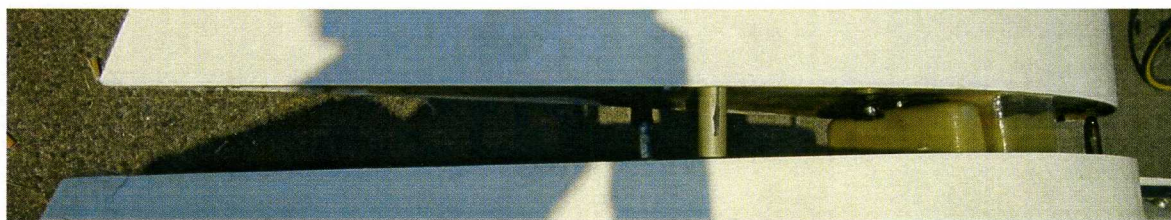
13 – Nadłamanie lewego skrzydła przy wejściu do kadłuba, widok z góry.

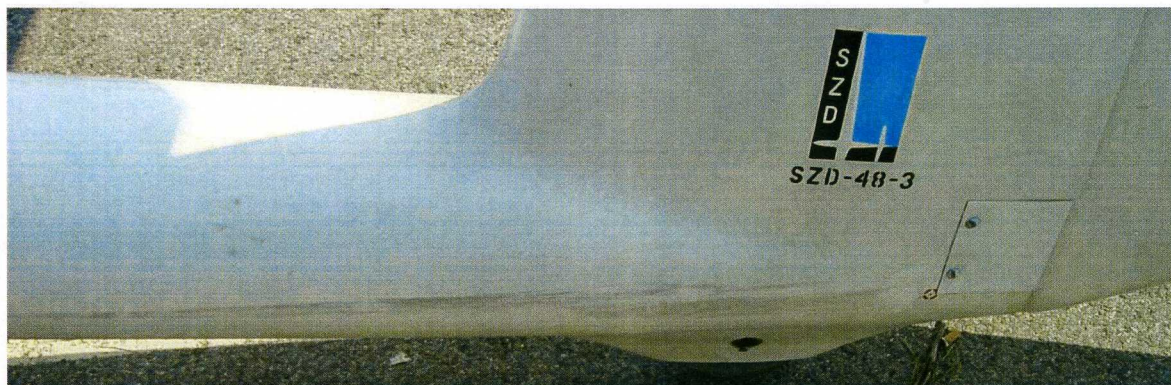
14 – Tylna część kadłuba z lewej strony, widoczne rysy wskutek tarcia o ogrodzenie.

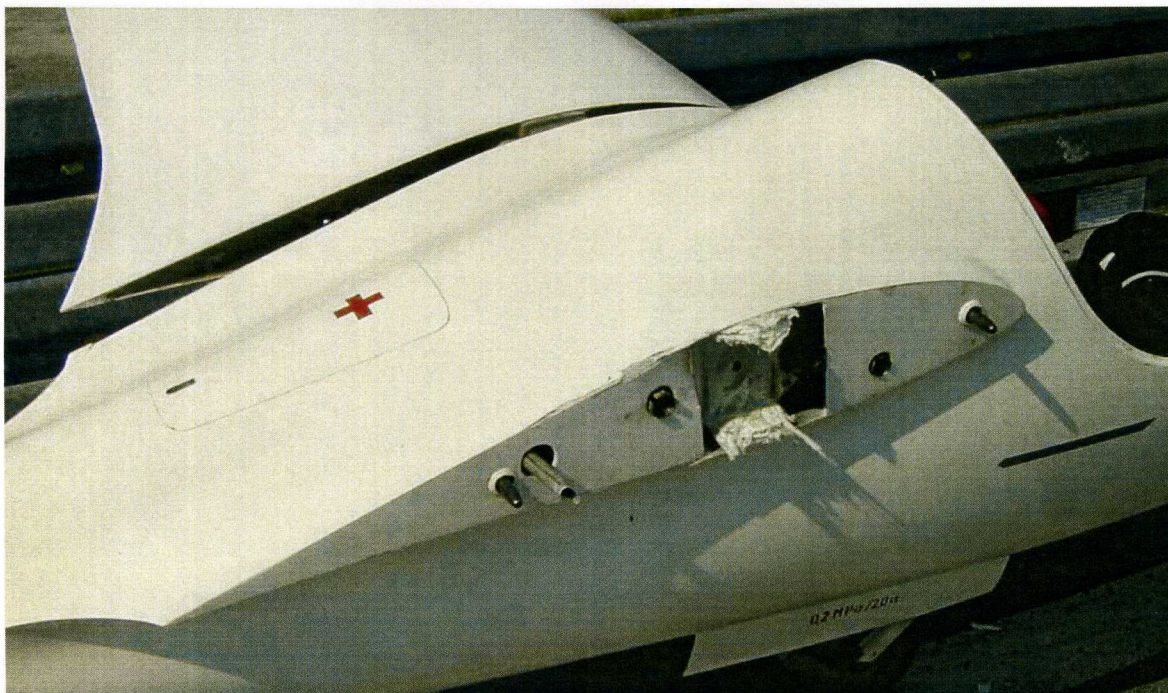
15 – Środkowa część kadłuba, widok z prawej strony.

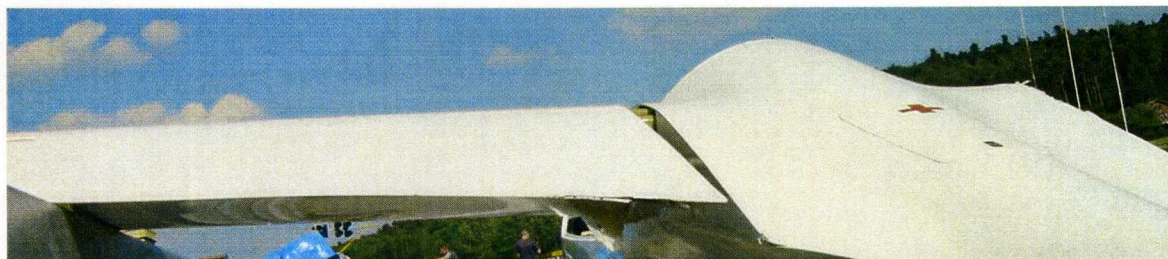
16 – Widok z tyłu na grzbiet środkowej części kadłuba, widoczne uszkodzenia lewego skrzydła u nasady.

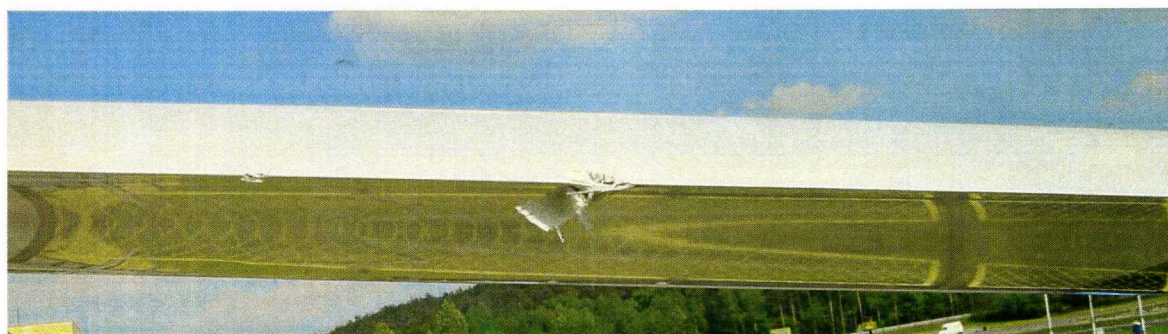
17 – Uszkodzenia krawędzi spływu lewego skrzydła.

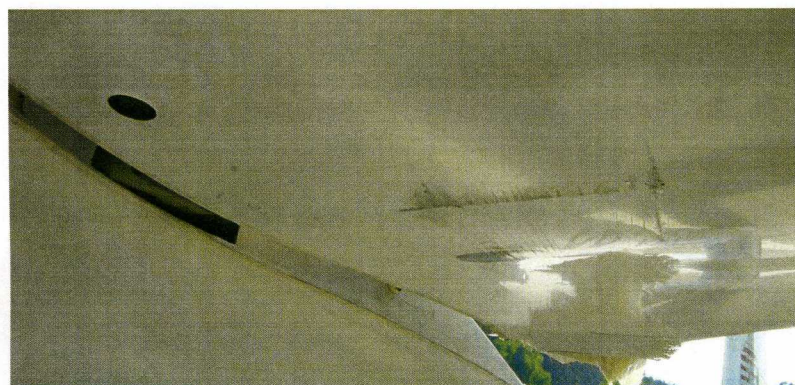
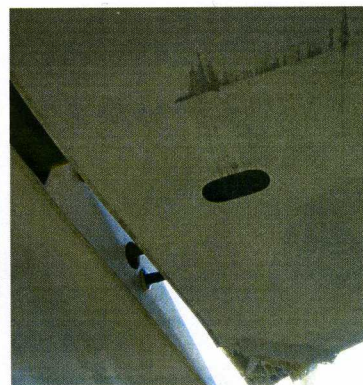
18 i 19 – Uszkodzenia dolnego pokrycia lewego skrzydła u nasady.

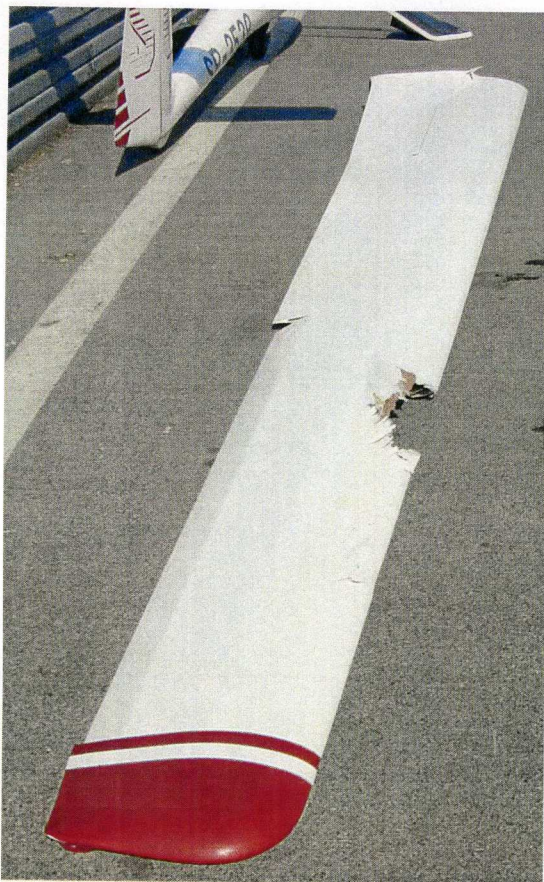
21 – Wyłamane z kadłuba prawe skrzydło.

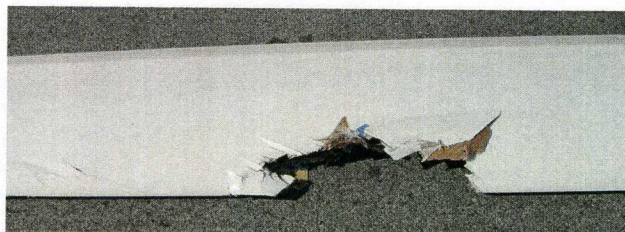
20 – Uszkodzona krawędź natarcia prawego skrzydła.

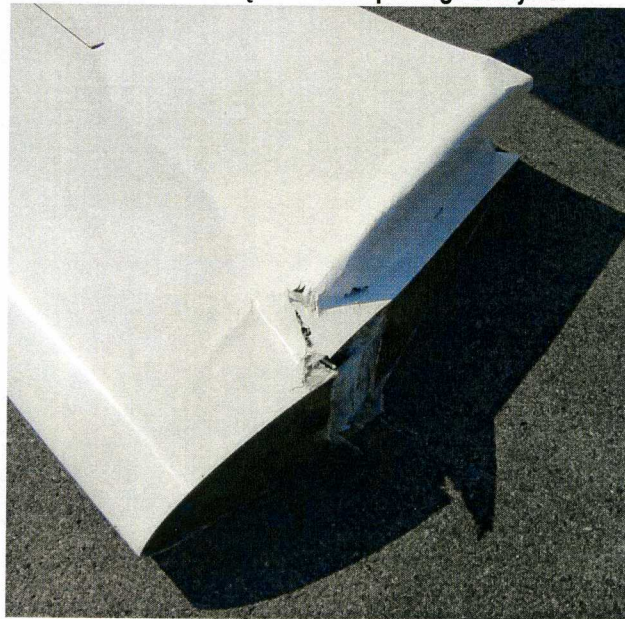
22 – Uszkodzenia nasady prawego skrzydła.
