### LOKALIZACJA MIEJSCA WYPADKU PZL – 104 Wilga SP - AGY Wycinek mapy

### SZKIC MIEJSCA WYPADKU PZL - 104 Wilga SP - AGY

**DOKUMENTACJA FOTOGRAFICZNA**

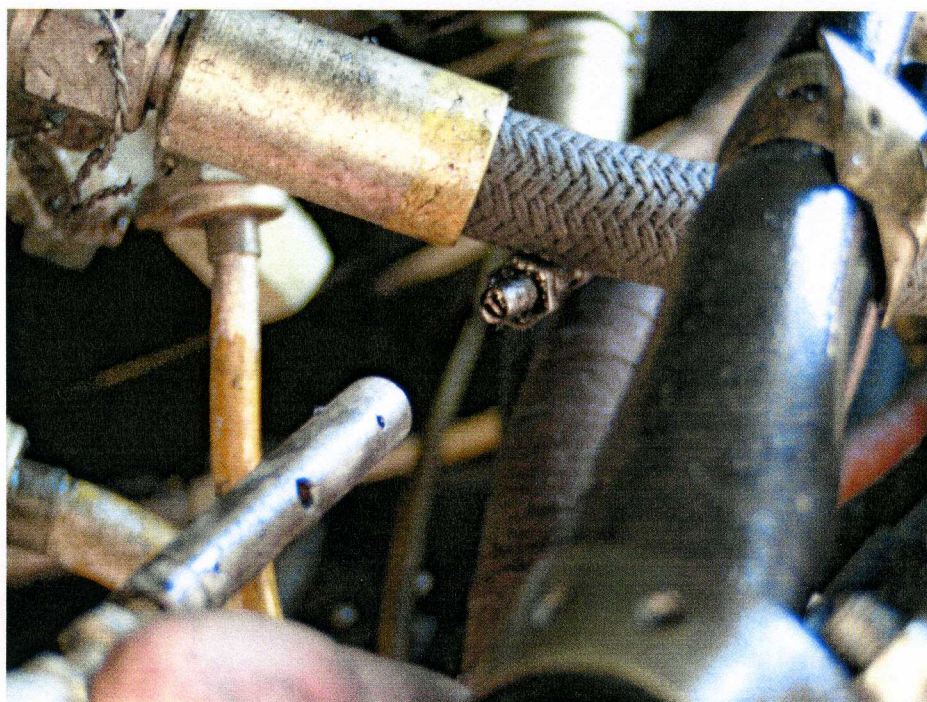
Fot. 1 – rozłączone cięgno sterowania poprawki wysokości

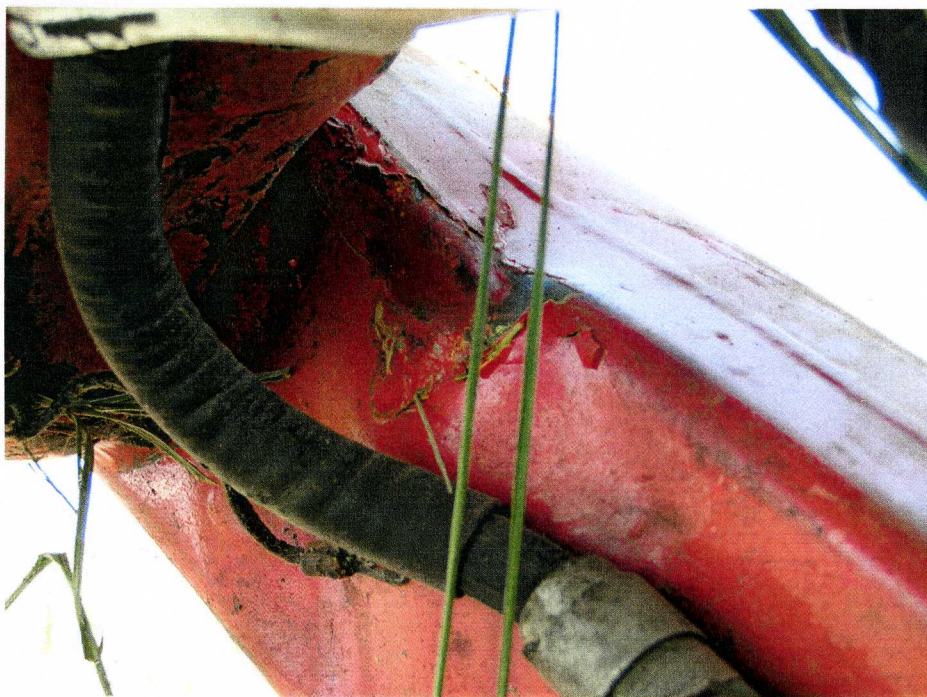
Fot. 2 – uszkodzenie prawego wahacza podwozia głównego

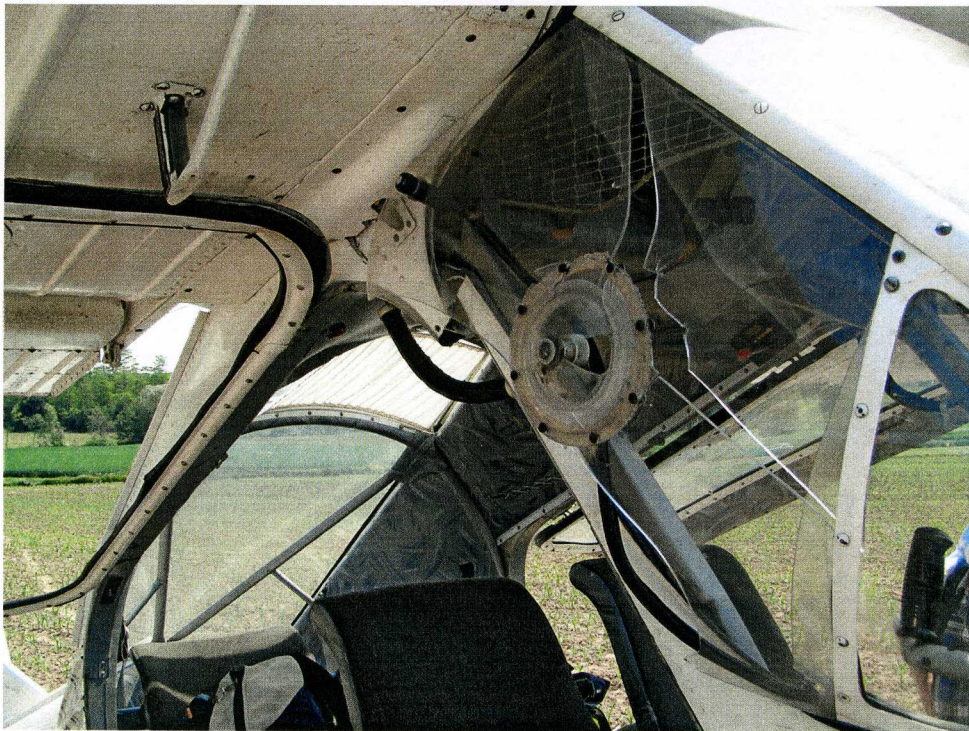
Fot. 3 – uszkodzenie wręgi nr 2, drzwi prawych oraz bocznego oszklenia kabiny

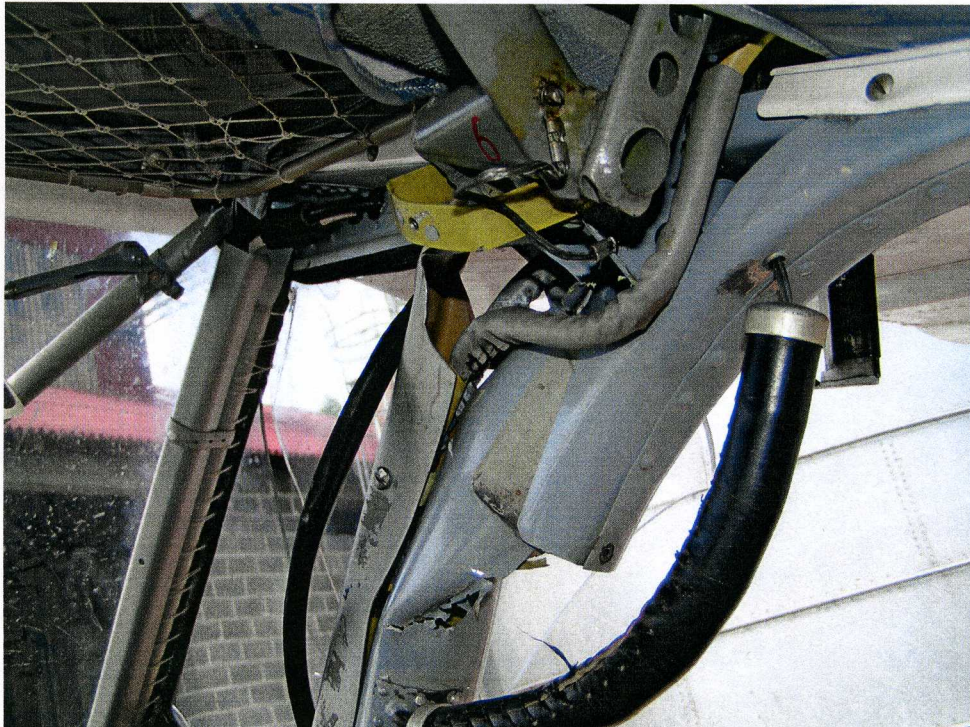
Fot. 4 – uszkodzenie wręgi nr 2 - szczegół

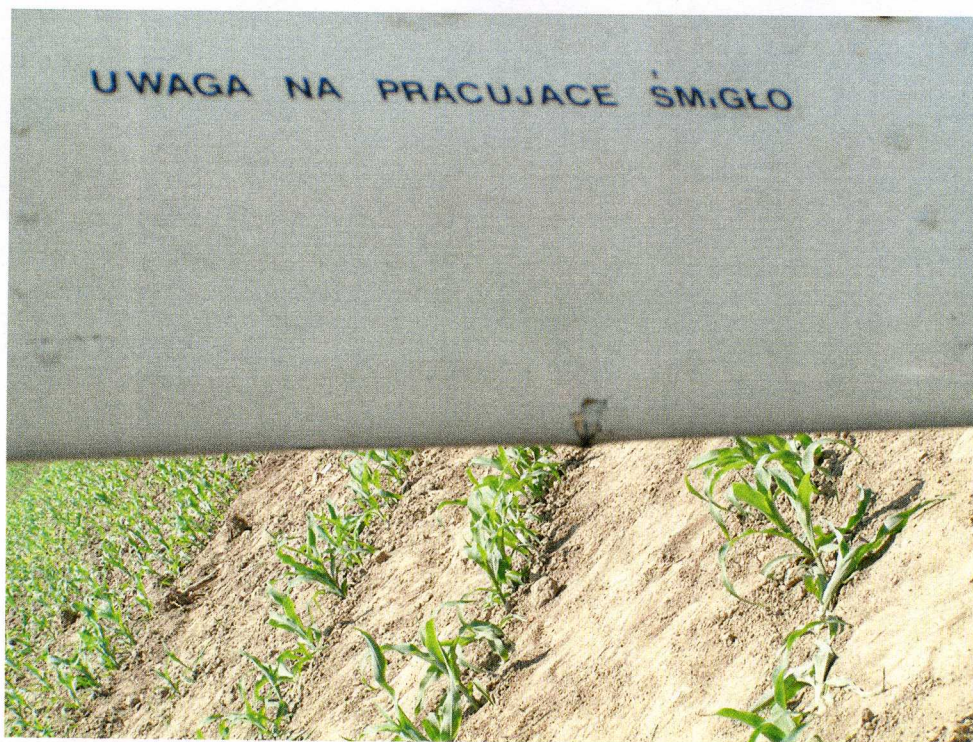
Fot. 5 – uszkodzenie osłony goleni prawej

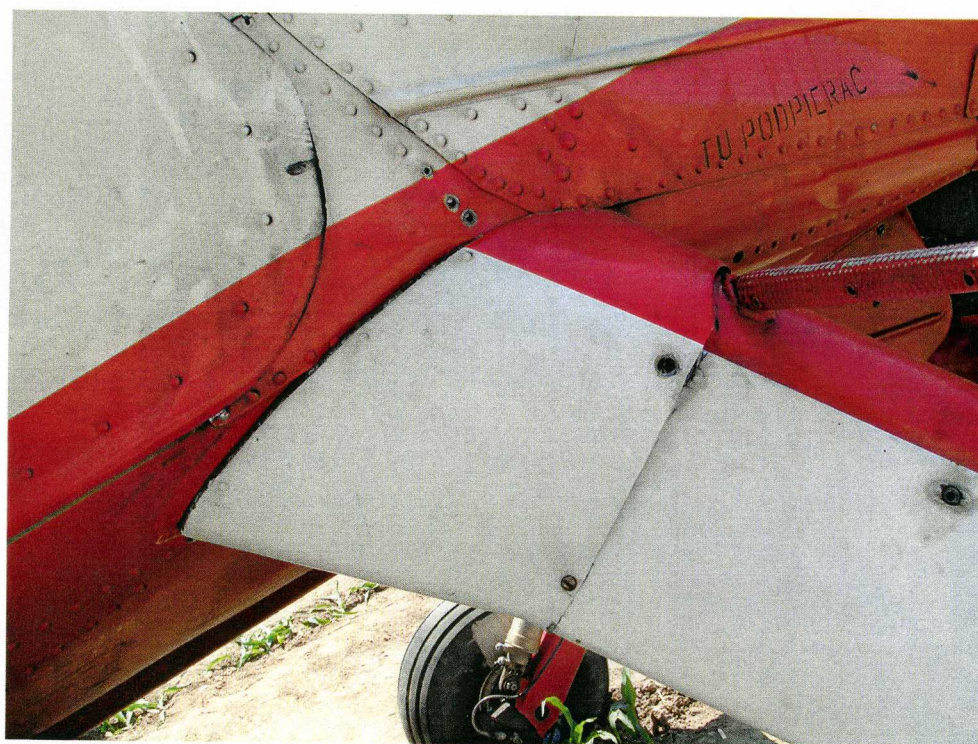
Fot. 6 – uszkodzenie prawej goleni oraz drzwi prawych - szczegóły

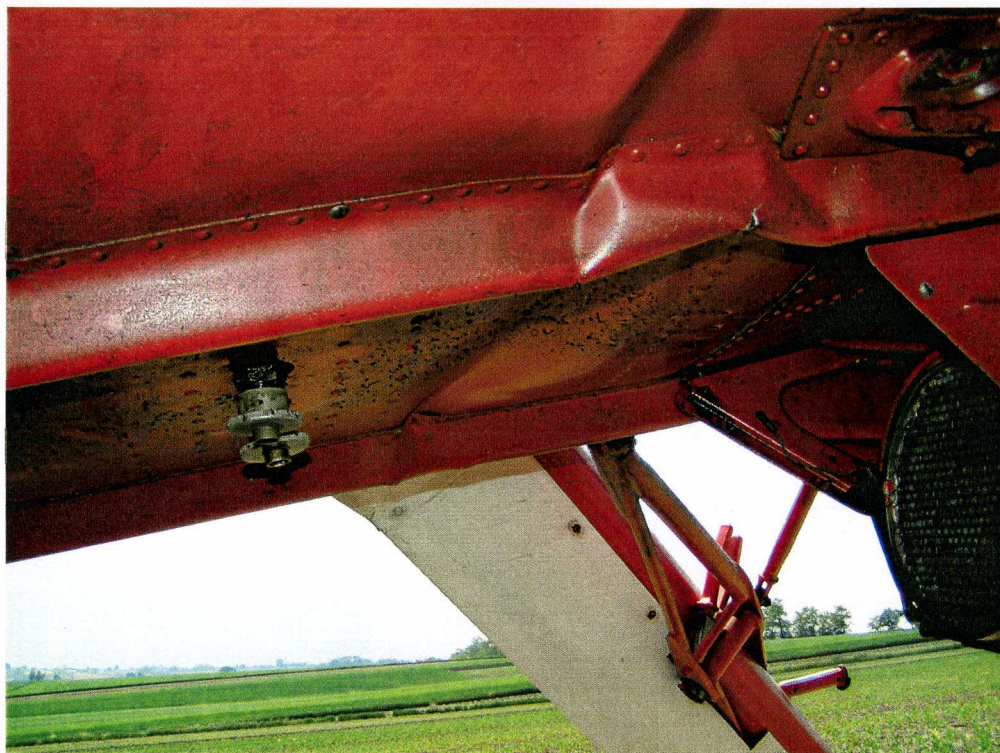
Fot. 7 – uszkodzenie blach dolnego pokrycia kadłuba za węzłem mocowania goleni podwozia głównego – strona prawa

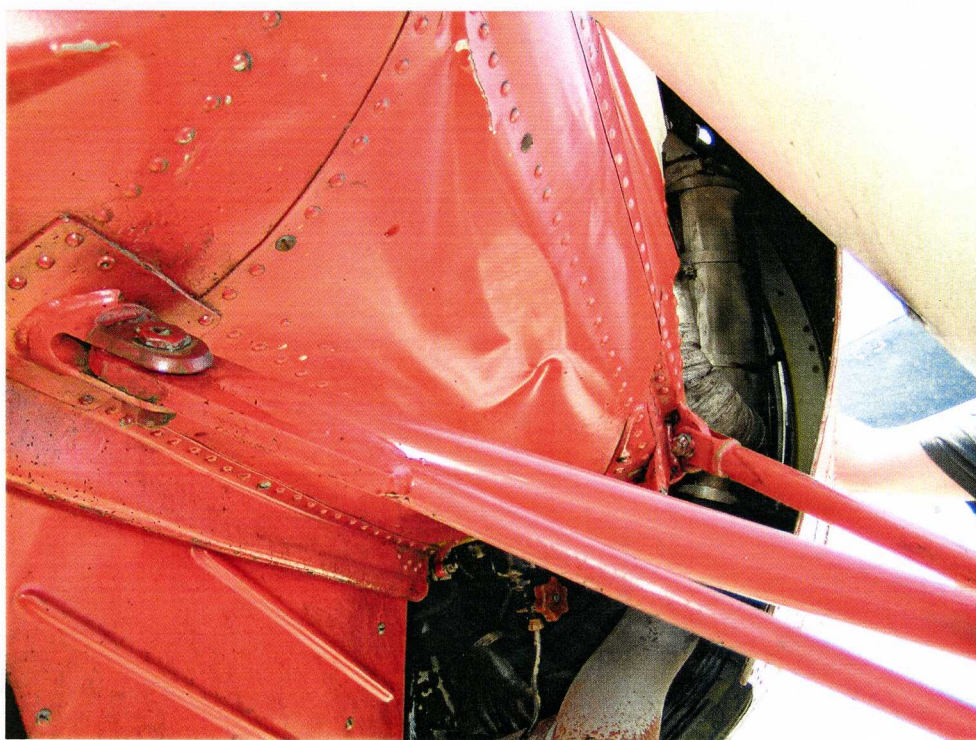
Fot. 8 – uszkodzenie blach dolnego pokrycia kadłuba za silnikiem – strona prawa

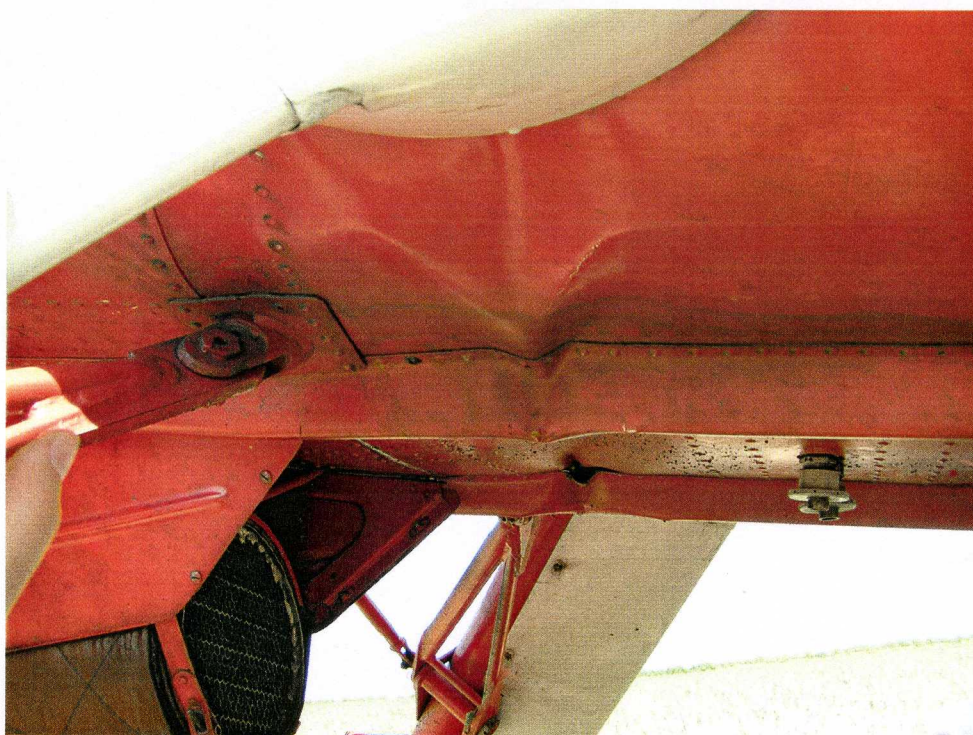
Fot. 9 - uszkodzenie blach dolnego pokrycia kadłuba za węzłem mocowania goleni podwozia głównego – strona lewa.

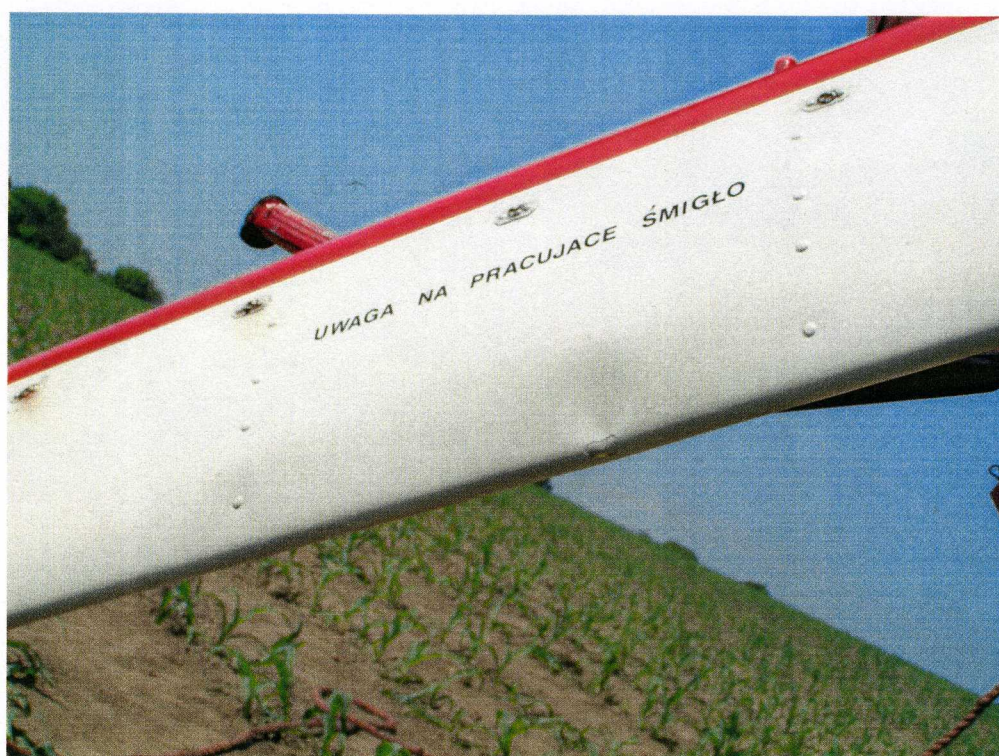
Fot. 10 – uszkodzenie osłony goleni lewej
