298/06

RAPORT KOŃCOWY

z badania zdarzenia lotniczego statku powietrznego o maksymalnym ciężarze startowym nie przekraczającym 2250 kg*

- 1. Rodzaj zdarzenia:** WYPADEK
- 2. Badanie przeprowadził:** Zespół Badawczy PKBWL.
- 3. Data i czas lokalny zaistnienia zdarzenia:** 23 września 2006 r., godzina 14:19 LMT.
Wszystkie czasy w raporcie oprócz prognozy obszarowej to czasy lokalne.
- 4. Miejsce startu i zamierzonego lądowania:** Lotnisko ŻAR koło Żywca EPZR.
- 5. Miejsce zdarzenia:** Międzybrodzie Bielskie; N49°47'34,94'' E019°12'32.87"
- 6. Rodzaj, typ, znaki rozpoznawcze, właściciel statku powietrznego, użytkownik, opis uszkodzeń:** samolot PZL-104 Wilga 35, SP-EBF, właściciel - Aeroklub Polski, użytkownik - CSS AP w Lesznie.

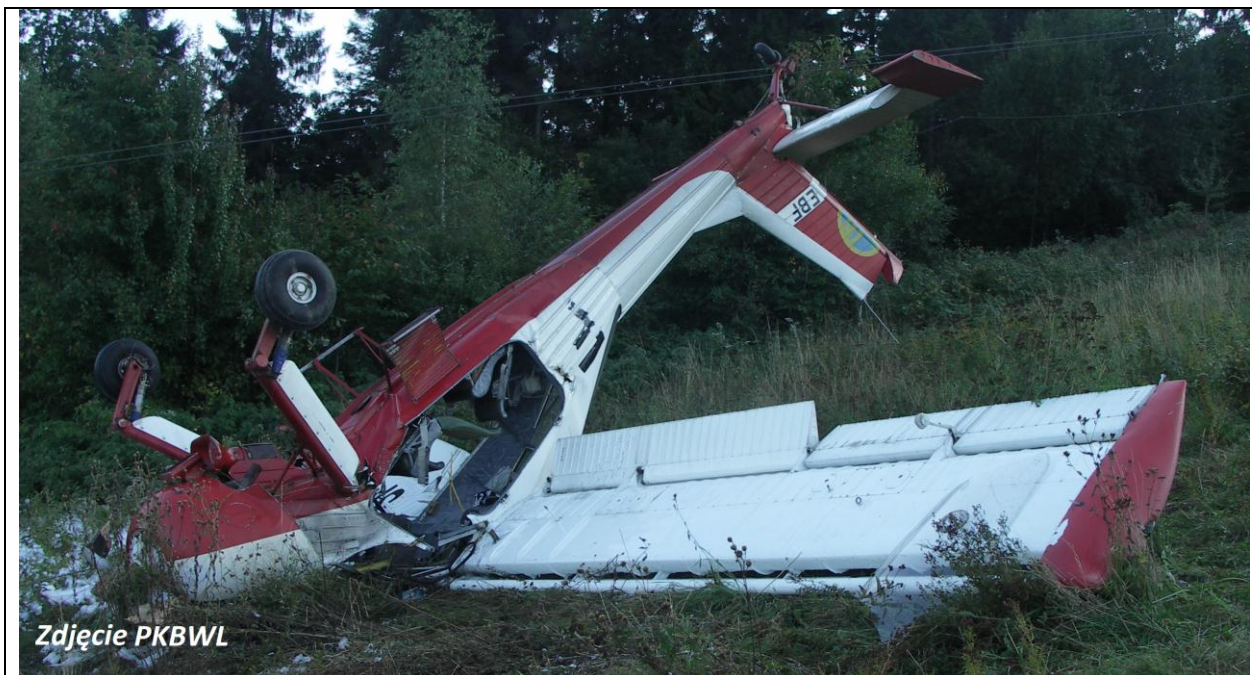
Uszkodzenia: poważnie uszkodzona przednia część kadłuba samolotu, uszkodzone łopaty śmigła, uszkodzone lewe skrzydło oraz zniszczone drzwi i oszklenie kabiny.

Rys.1. Samolot po kapotażu

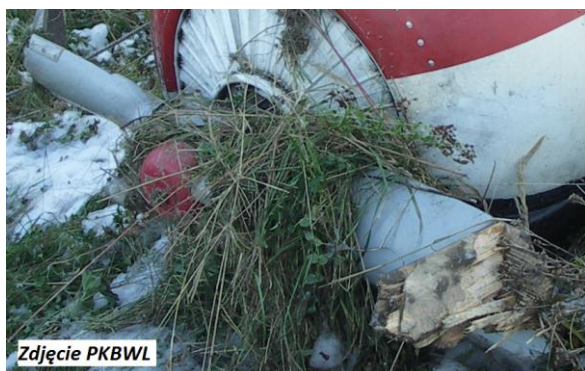
Rys.2. Czołowa część samolotu widoczne zamknięte zasłonki silnika

W trakcie oględzin samolotu na miejscu wypadku, Komisja stwierdziła, że zasłonki silnika były zamknięte (patrz rys. 2), a w czasie wypadku temperatura otoczenia była wysoka (izoterma zero na wysokości około 3600 m). Zdaniem Komisji start i wznoszenie samolotu holującego dwumiejscowy szybowiec na mocy nominalnej, trwający około 1,5 min., przy zamkniętych zasłonkach, spowodował nadmierne podgrzanie części instalacji paliwowej zlokalizowanej w komorze silnika, co mogło doprowadzić do powstania korków gazowych w przewodach paliwowych i w konsekwencji przerwania pracy silnika.

- 16. Okoliczności sprzyjające zaistnieniu zdarzenia:** wysoka temperatura w komorze silnika spowodowana zamkniętymi zasłonkami silnika.
- 17. Zastosowane środki profilaktyczne:** nie zaproponowano.

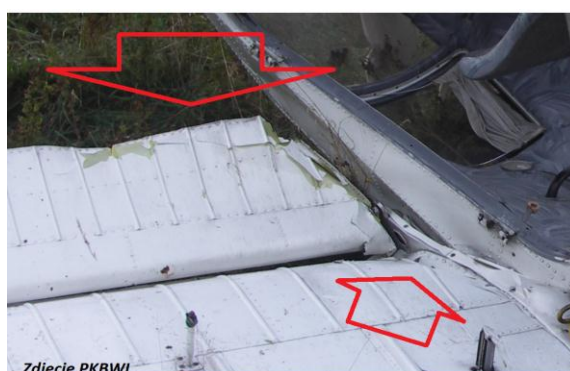
Rys.3. Uszkodzenia klap i mocowania lewego skrzydła

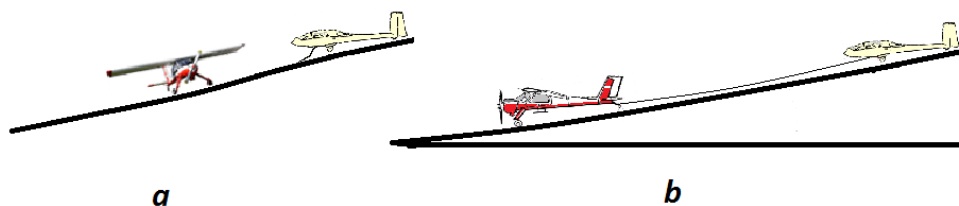
Należy zwrócić uwagę na specyfikę lotniska Żar. Lotnisko jest położone na południowym stoku góry „Żar” i posiada pas startowy, którego nachylenie wynosi 6,5%. Samoloty holujące oczekując na przygotowanie szybowca do startu często stoją przechylone na jedno skrzydło (patrz poniżej rysunek nr 4 a), również w pozycji do startu nie są w położeniu poziomym (patrz poniżej rysunek nr 4 b). Uniemożliwia to pilotowi prawidłowy odczyt ilości paliwa w zbiornikach na podstawie paliwomierzy pływakowych. Sprzyja to również przemieszczaniu się paliwa pomiędzy zbiornikami. W tych okolicznościach szczególnie ważne jest dodatkowe kontrolowanie czasu pracy silnika na podstawie listy wzlotów tak, aby nie dopuścić do startu samolotu przy ilości paliwa nie zapewniającej bezpiecznego zakończenia lotu.

Nachylenie stoku lotniska EPZR wynosi 6,5 %

Rys.4. Pozycja samolotu przed podczepianiem liny holowniczej i podczas startu

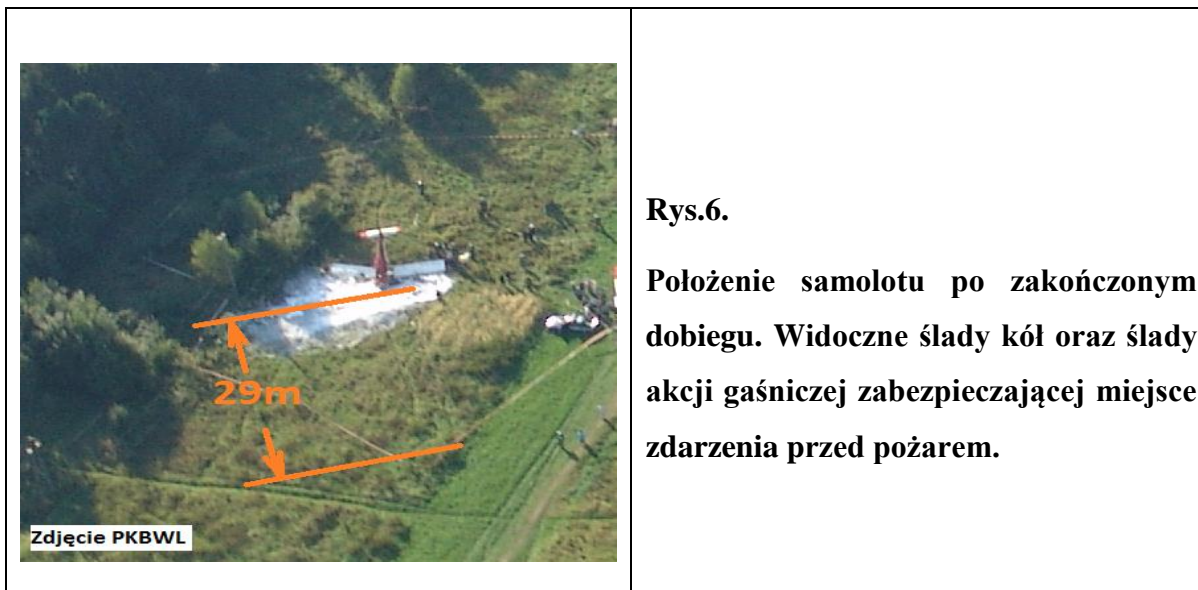
Rys.6.

Położenie samolotu po zakończonym dobiegu. Widoczne ślady kół oraz ślady akcji gaśniczej zabezpieczającej miejsce zdarzenia przed pożarem.
