**MINISTERSTWO TRANSPORTU  
PAŃSTWOWA KOMISJA BADANIA WYPADKÓW LOTNICZYCH**

# **RAPORT KOŃCOWY**

**zdarzenie nr: 108/06**

**Samolot An-2R, SP-FLY  
24 maja 2006, Krępsko k/Piły**

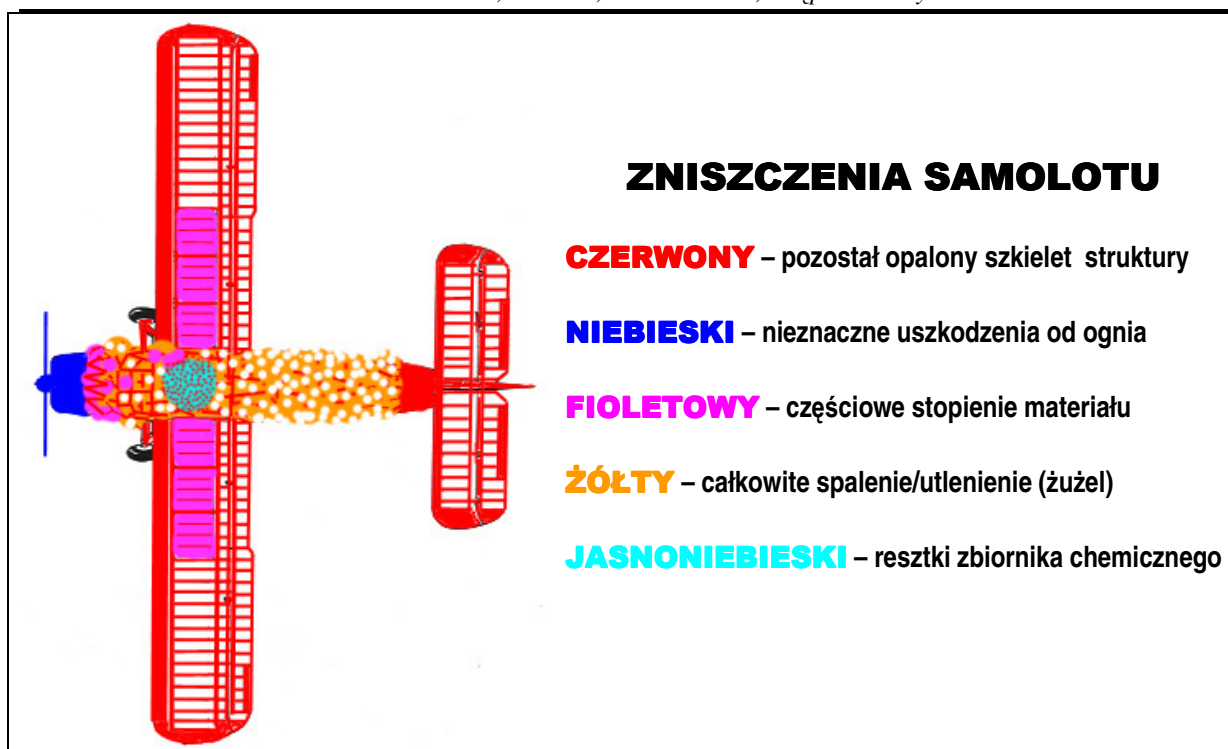
UWAGI I SPOSTRZEŻENIA: Ślad płonącej strugi paliwa skierowanej w przód po prawej stronie od silnika samolotu. Ślady pożaru świadczą o jego zapoczątkowaniu w przedziale agregatów silnika. Nie stwierdzono, aby jakakolwiek część oddzieliła się od samolotu przed zetknięciem z ziemią.

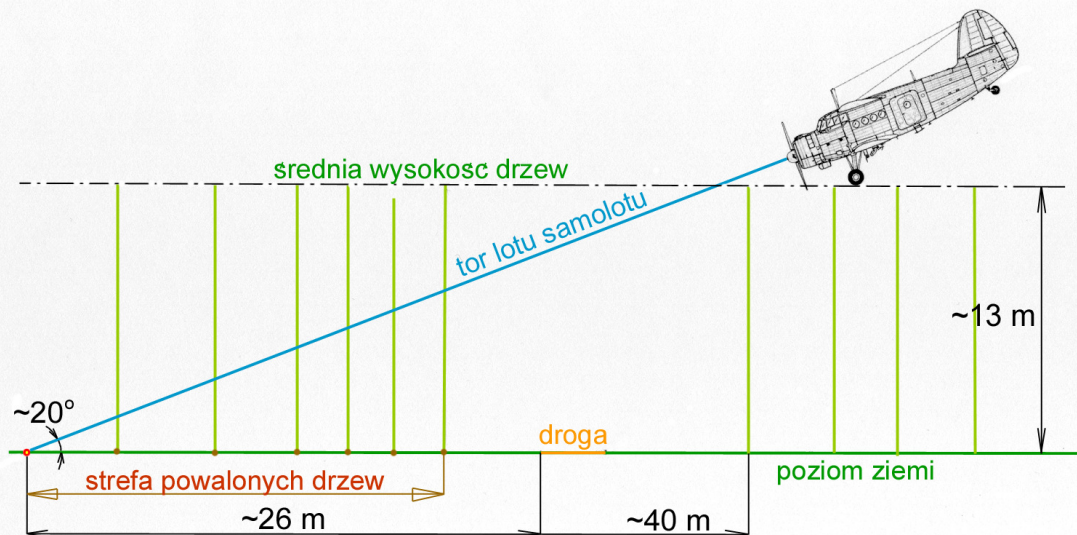
Trajektoria zniżania pod kątem możliwym do określenia na ok. 20°, jaka była wynikiem konieczności zachowania prędkości, doprowadziła do zetknięcia z pniami drzew w rejonie lasu porośniętym niezbyt grubymi brzożami.

Odtworzenie toru podejścia na podstawie położenia śladów i szczątków.

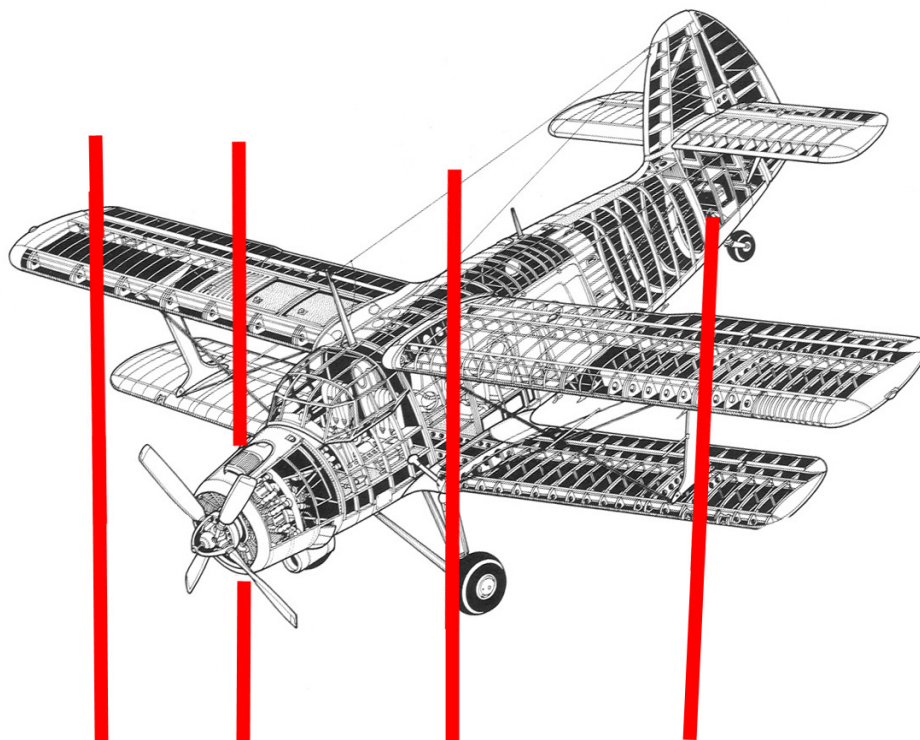
Kadłub samolotu trafiał między pnie, a położenie zatrzymanego śmigła (łopaty w pionie i w poziomie) sprzyjało ochronie kabiny przed bezpośrednimi uderzeniami w przeszkody.

Sposób przyziemienia - kadłubem między drzewa, z łopatami śmigła zatrzymanymi w pionie i poziomie.

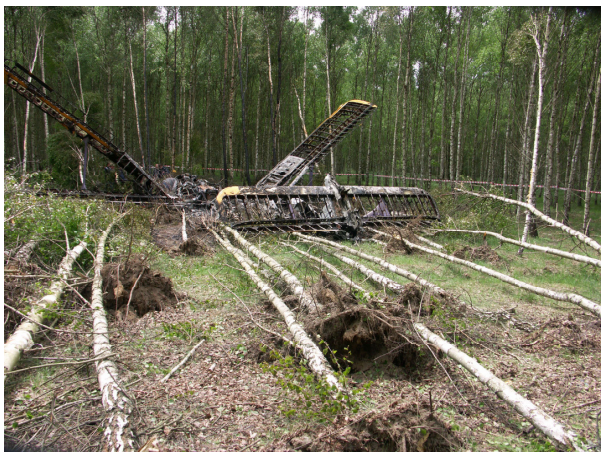
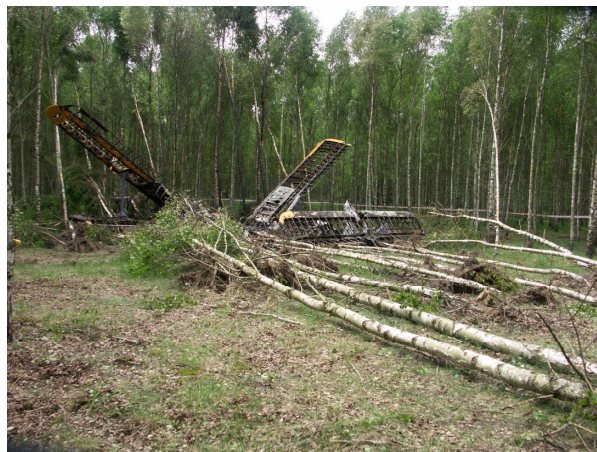
Wyrywane i powalane z korzeniami przez skrzydła samolotu niezbyt grube brzozy, których liczba stopniowo rosła w miarę zagłębiania się samolotu w las, doskonale pochłaniały energię upadku.

Fotografie ilustrują sposób ‘amortyzacji’ lądowania przez kolejno powalane brzozy

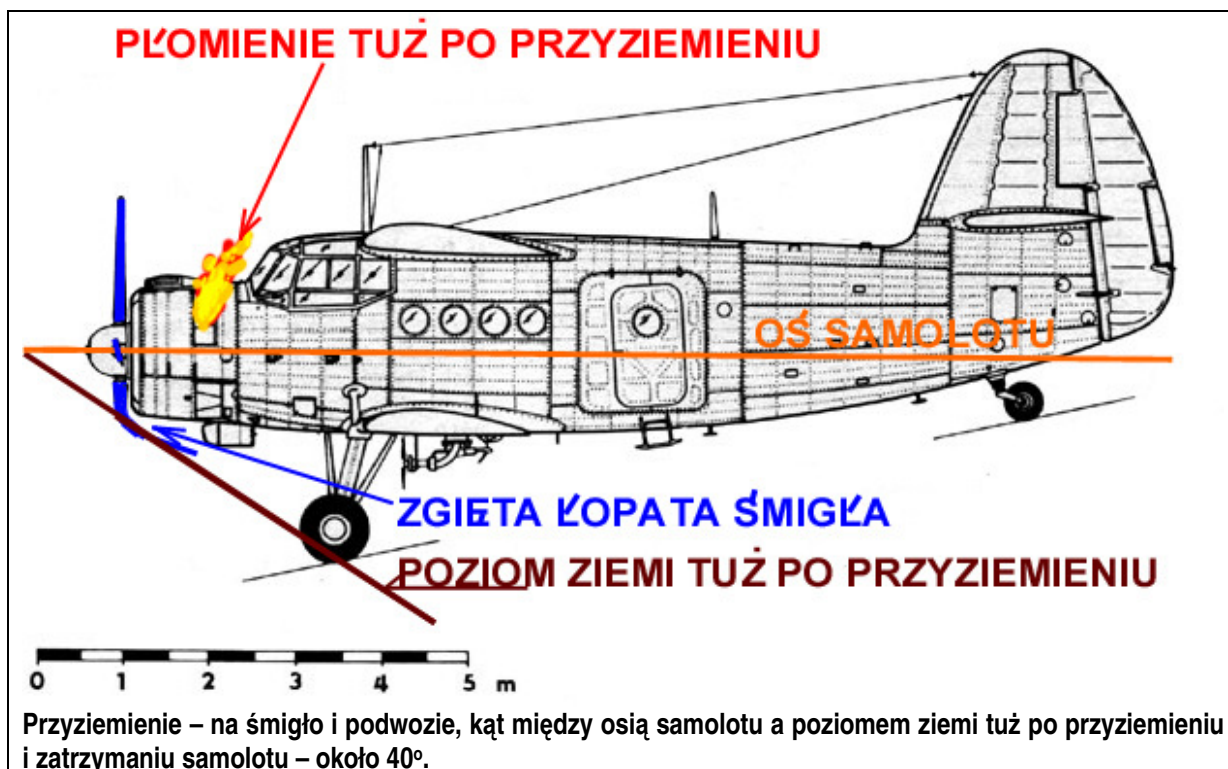
W chwili zetknięcia z ziemią samolot był już znacznie wyhamowany – ostatnim czynnikiem pochłaniania energii upadku było zginanie łopaty śmigła znajdującej się w dolnym położeniu.
