MINISTERSTWO TRANSPORTU  
PAŃSTWOWA KOMISJA BADANIA WYPADKÓW LOTNICZYCH

## RAPORT KOŃCOWY

**zdarzenie nr: 116/06**

*Niebezpieczne zbliżenie w powietrzu  
samolotów: Boeing 737-300 (G-EZJE)  
i L410UVP (UR67199)*

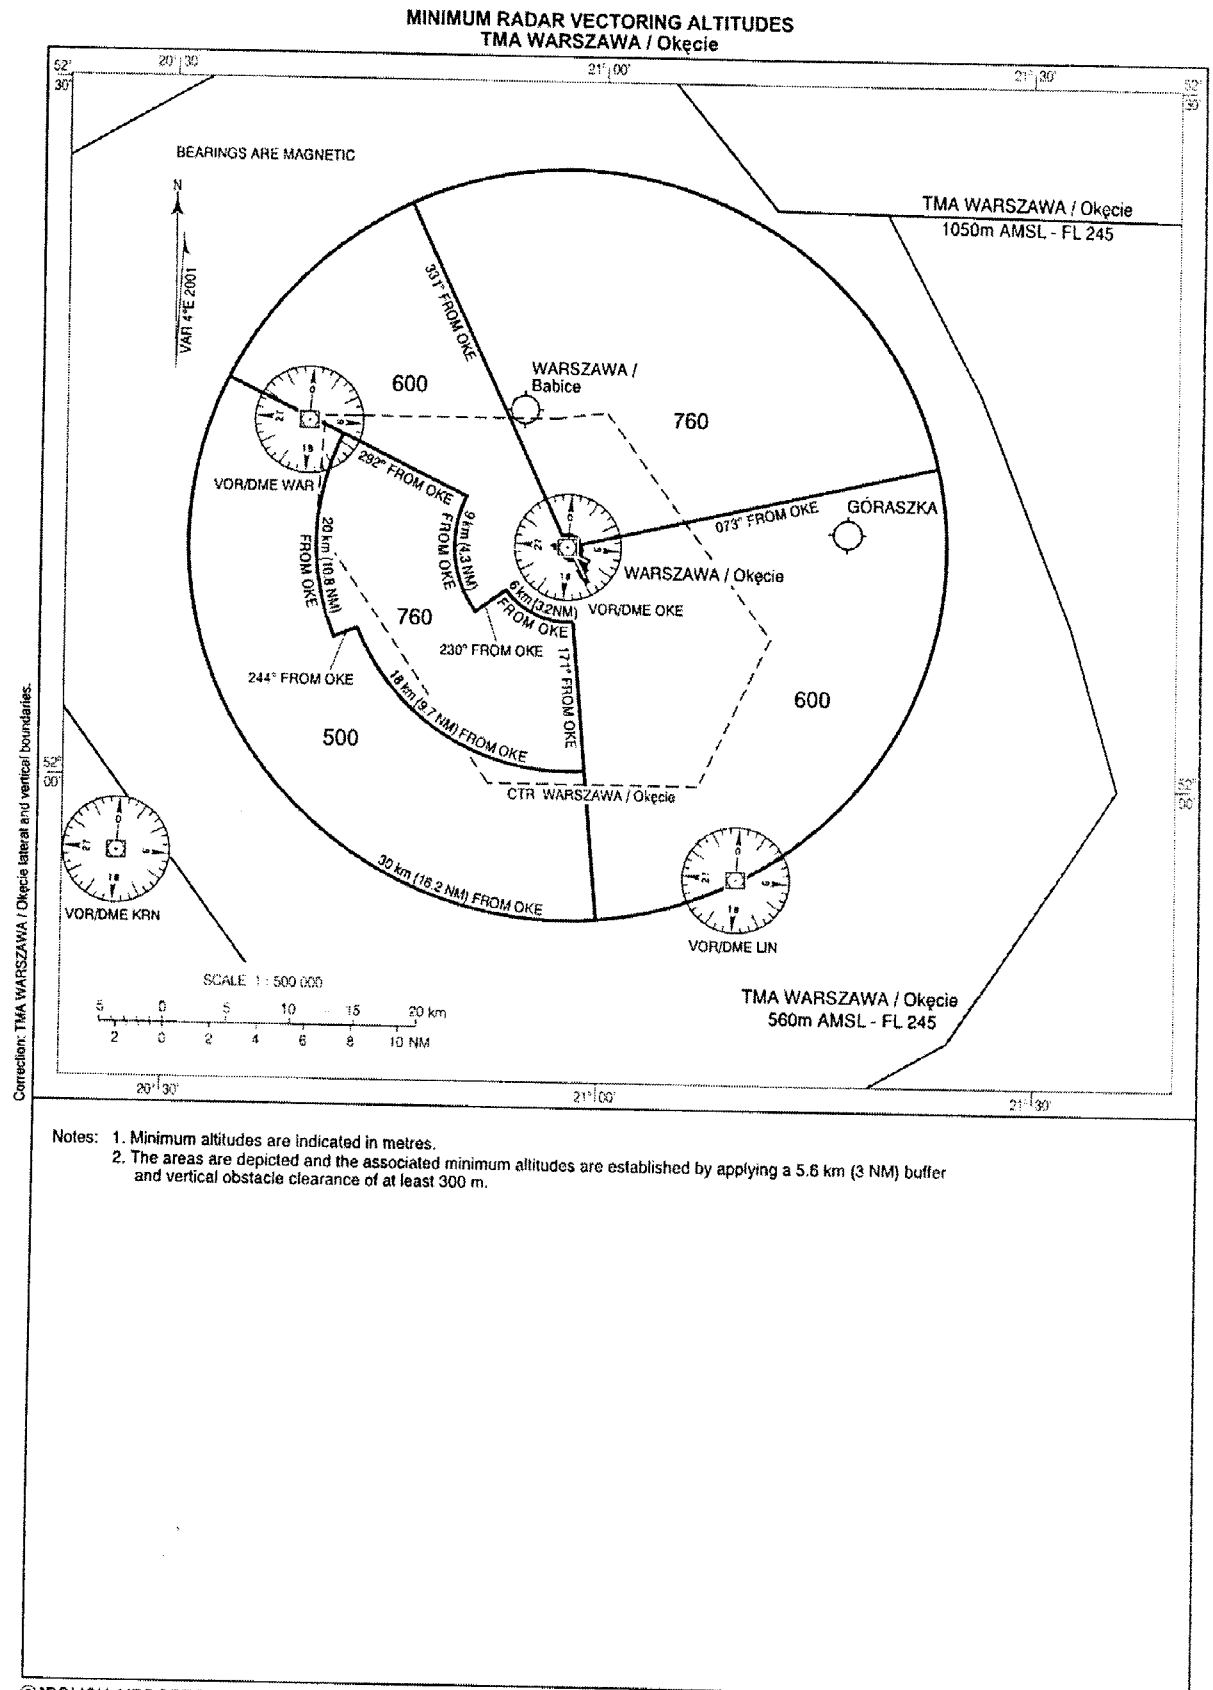
1.10. Informacja o minimalnej wysokości wektorowania radarowego w TMA EPWA

12. Publikacja schematu minimalnych wartości wektorowania w TMA Warszawa wyrażona jest w różnych jednostkach wysokości (w AIP – Polska w metrach, a w INOP APP w stopach).

4. Wprowadzać w publikacjach, które zawierają mapy minimalnych wysokości bezwzględnych wektorowania określanie wysokości w stopach.
5. Rozważyć stopniowe wprowadzanie zmian określania wysokości z metrów na stopy we wszystkich publikacjach, które są wykorzystywane operacyjnie przez kontrolerów organów kontroli ruchu lotniczego i załogi statków powietrznych.
