129/06

RAPORT KOŃCOWY Z BADANIA INCYDENTU LOTNICZEGO

Beech King Air 350

Znaki rozpoznawcze: D-CLOG

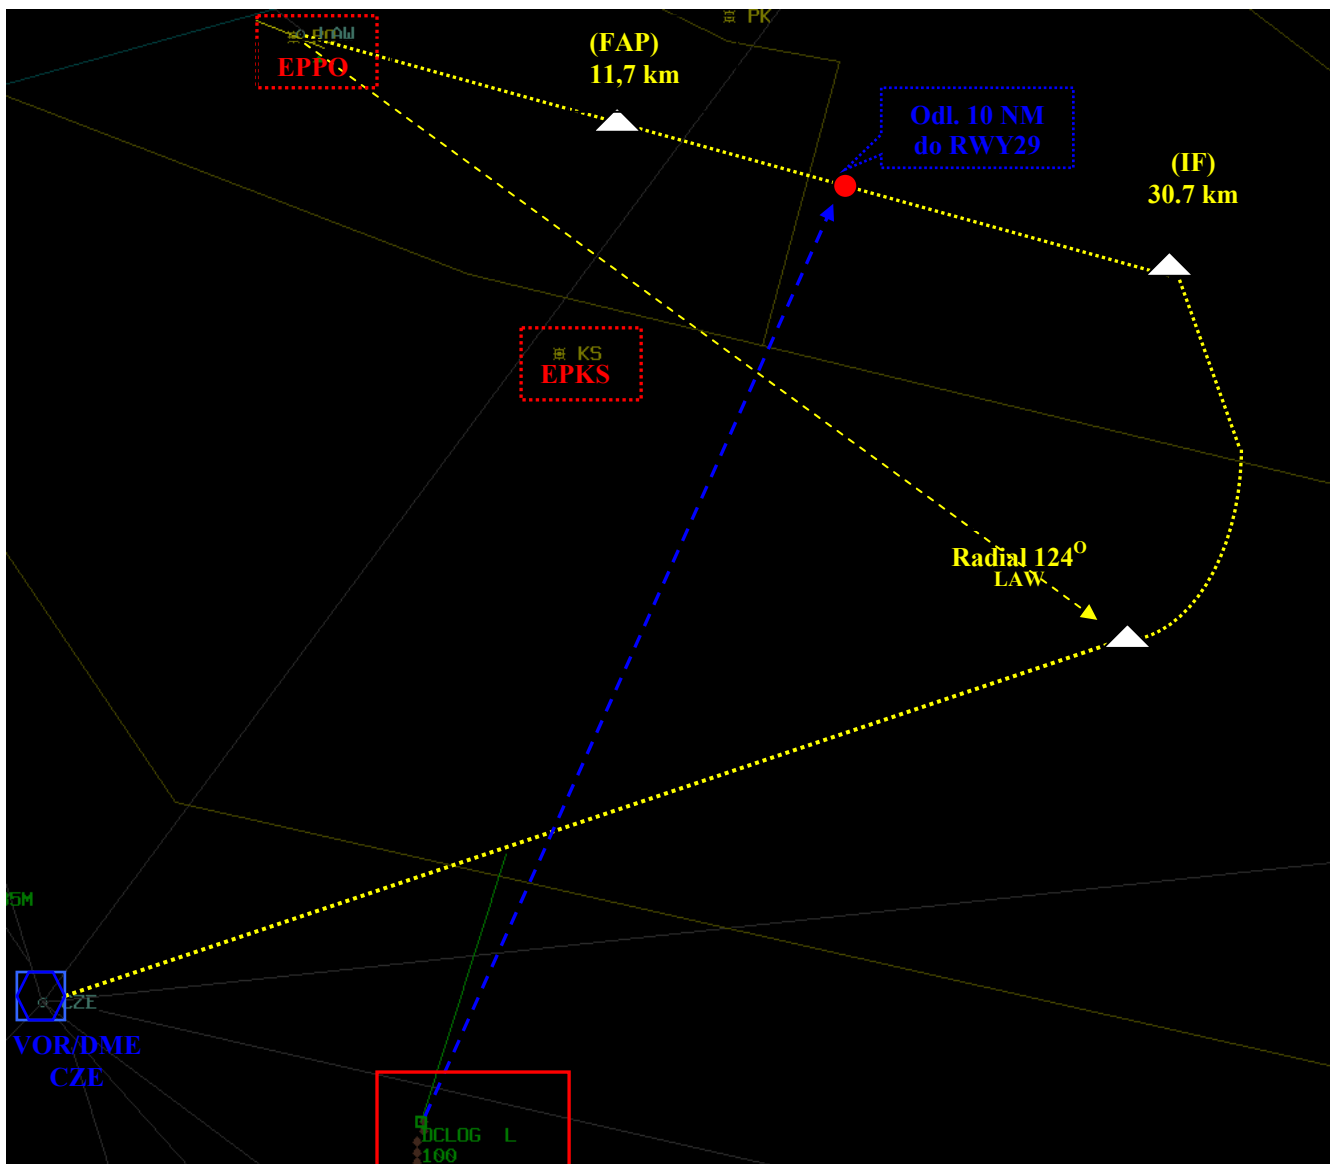
1. Procedura ILS/DME "Z" albo LLZ „Z” na RWY29 EPPO

2. Trasa lotu samolotu DCLOG

Pilot powtórzył zezwolenie i kontynuował zniżanie do 2500 stóp z kursem północnym-wschodnim. O godzinie 18.35.45 UTC pilot D-COLG zgłosił, że obserwuje lotnisko i poprosiło o zezwolenie na podejście z widzialnością na RWY29. KRL TWR EPPO zezwolił na podejście z widzialnością z lewym kręgiem nadlotniskowym, jednocześnie zezwalając na kontynuowanie zniżania do wysokości 2500 stóp AMSL, a następnie dalsze zniżanie już na ścieżce podejścia do lądowania. Pilot potwierdził zezwolenie i kontynuował lot. O godzinie 18.39.28 UTC pilot zgłosił „krótka prosta” i otrzymał od krl TWR EPPO zezwolenie na lądowanie.

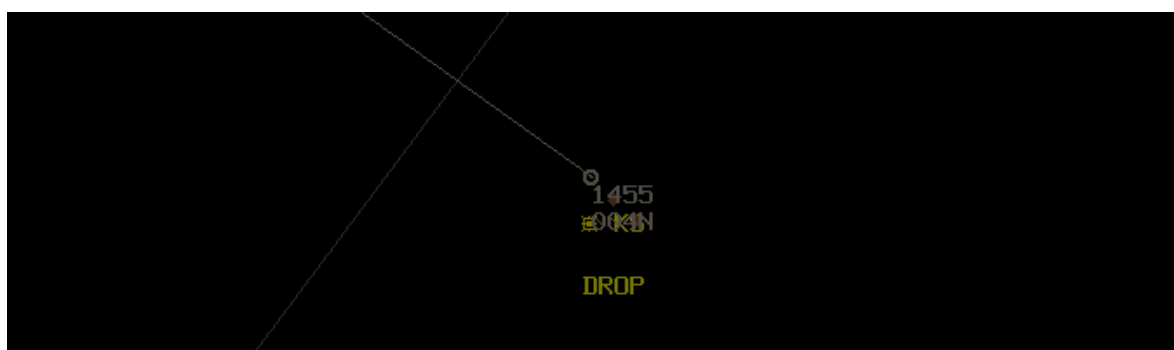
O godzinie 18.39.58 UTC krl TWR EPPO zapytał pilota czy obserwuje światła pasa startowego. Pilot odpowiedział, że nie obserwuje i poinformował krl o wylądowaniu na niewłaściwym lotnisku (EPKS) oraz poprosił o pomoc w celu ponownego startu na lotnisko Poznań - Ławica (EPPO).
