**MINISTERSTWO TRANSPORTU
PAŃSTWOWA KOMISJA BADANIA WYPADKÓW LOTNICZYCH**

RAPORT KOŃCOWY

zdarzenie nr: 130/06

statek powietrzny Szybowiec SZD – 30 „Pirat” SP - 2850

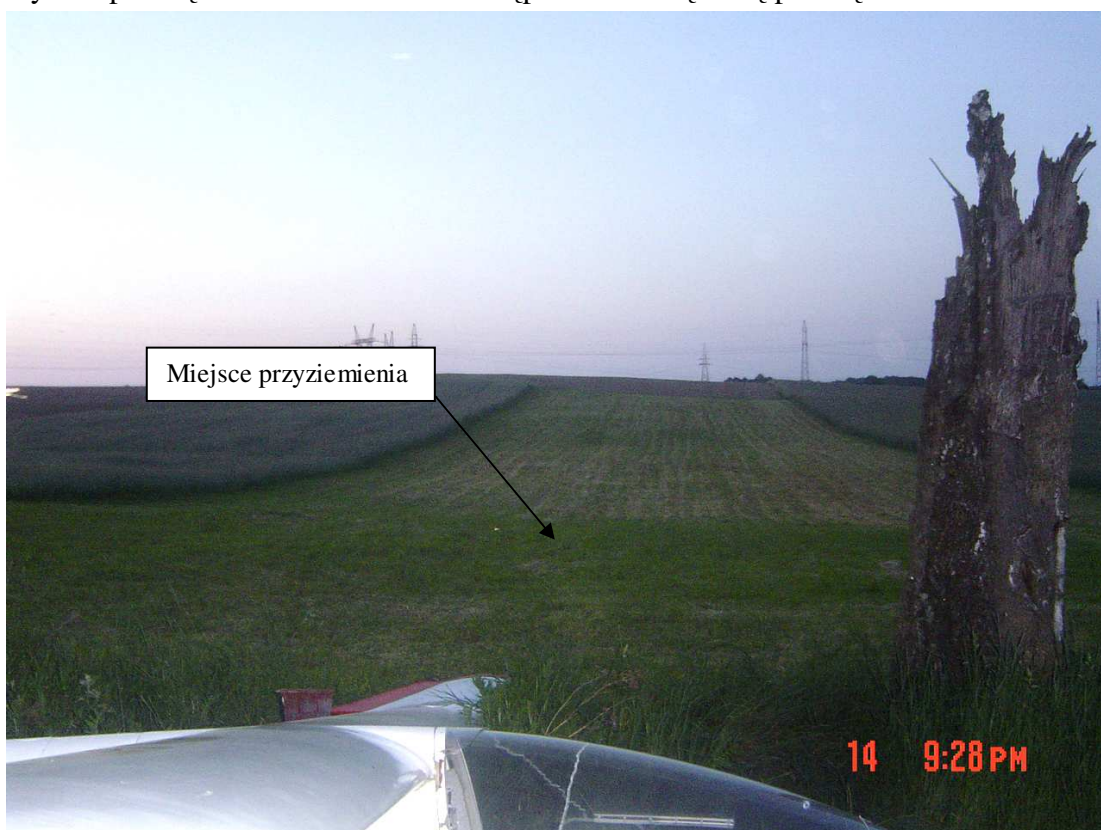
Miejscem lądowania było pofałdowane pole o wymiarach 300 m x 52 m znajdujące się pomiędzy liniami wysokiego ($h = 50\text{m}$) oraz średniego ($h = 30\text{m}$) napięcia. Pole nachylone pod kątem ok. -7° w dół a następnie wznoszące się pod kątem ok. $+5^\circ$.

Fot. 1 Wybrane do lądowania pole – widok w kierunku podejścia do lądowania

W opinii komisji uczeń – pilot źle zaplanował manewr do lądowania błędnie przyjmując, że pole które wybrał do lądowania jest płaskie. Fotografie miejsca lądowania wykonane z różnych wysokości i w różnych kierunkach wskazują, że z powietrza pole widziane jest jako pofałdowane. W związku z tym w opinii komisji lepszym rozwiązaniem byłoby lądowanie pod stok i jednocześnie pod wiatr, pomimo znajdującej się blisko zachodniego skraju pola, linii średniego napięcia o wysokości 30 m. Szybowiec przyziemiłby w $\frac{2}{3}$ długości pola pod stok, co gwarantowałoby zatrzymanie w granicach wybranego pola.
