**ALBUM ILUSTRACJI**  
**z wypadku samolotu Piper J-3 Cub; SP-CUB**  
**11 czerwca 2006 r., Lubiń k. Gostynia**

Państwowa Komisja Badania Wypadków Lotniczych  
Samolot Piper J-3 Cub; SP-CUB; 11.06.2006 r., Lubin

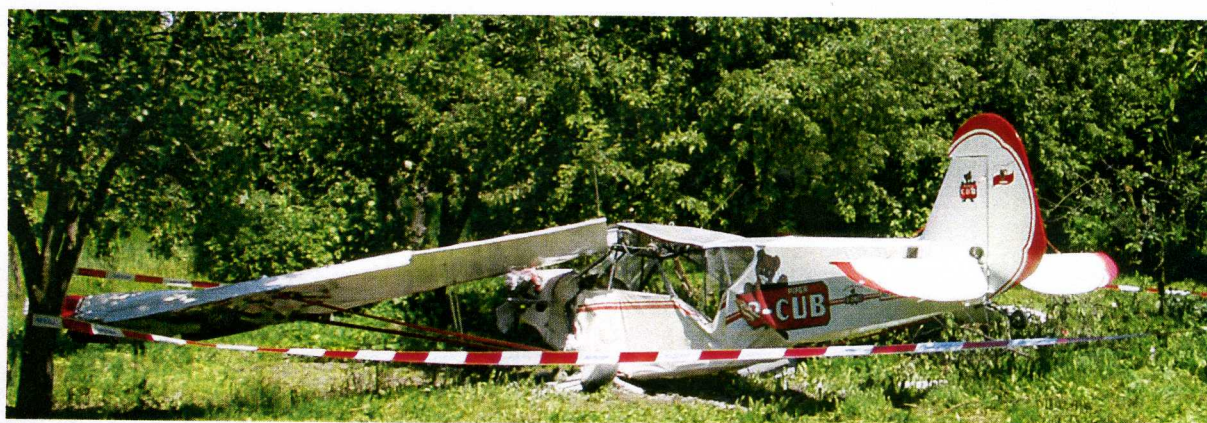
Fot.15 – Ogólny widok rozbitego samolotu,  $\frac{3}{4}$  z tyłu, lewa strona.

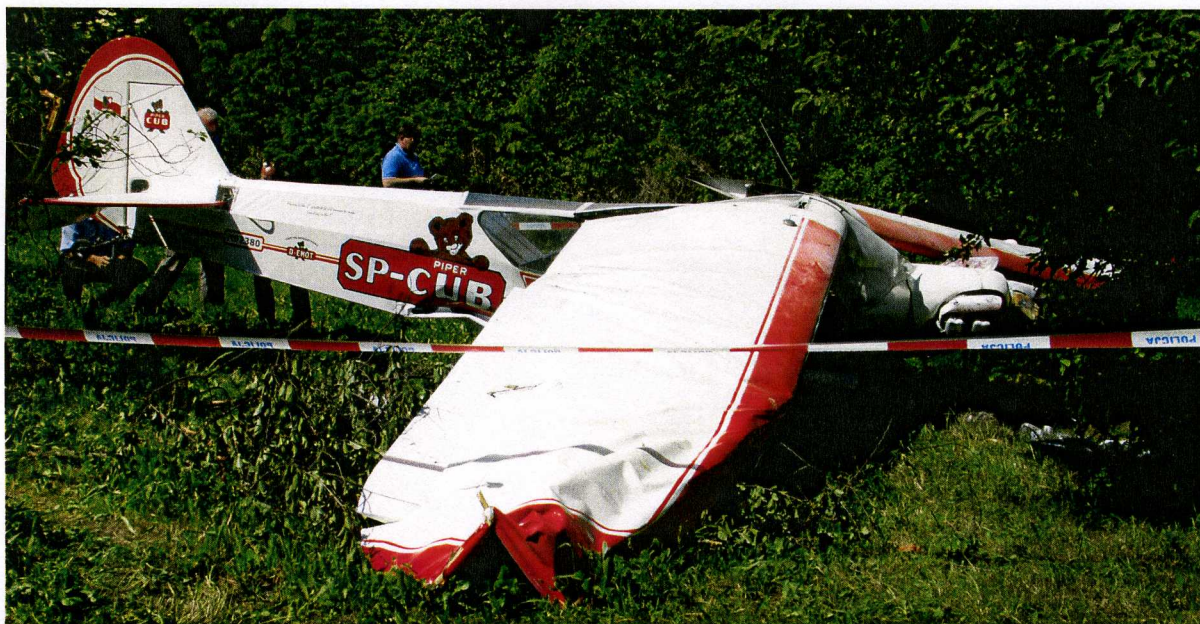
Fot.16 – Ogólny widok rozbitego samolotu, prawa strona.

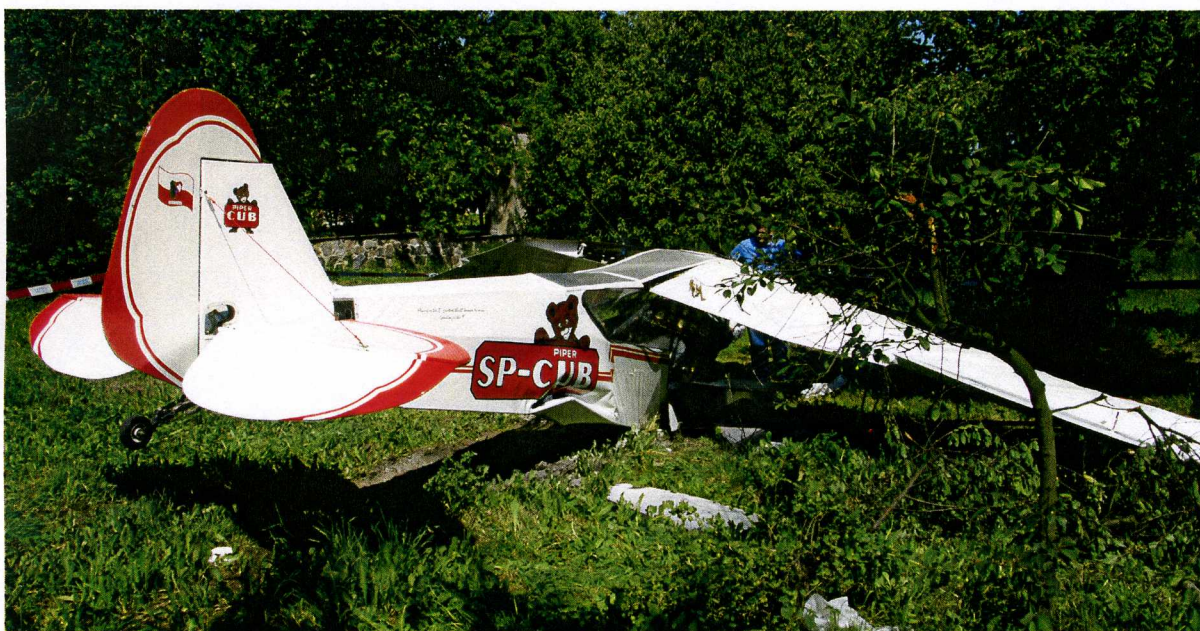
Fot.17 – Ogólny widok rozbitego samolotu,  $\frac{3}{4}$  z tyłu, prawa strona

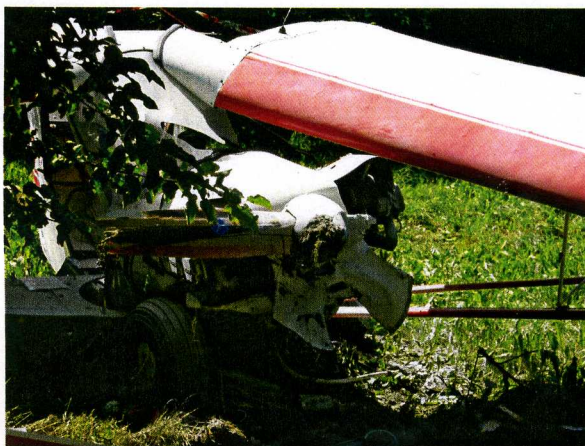
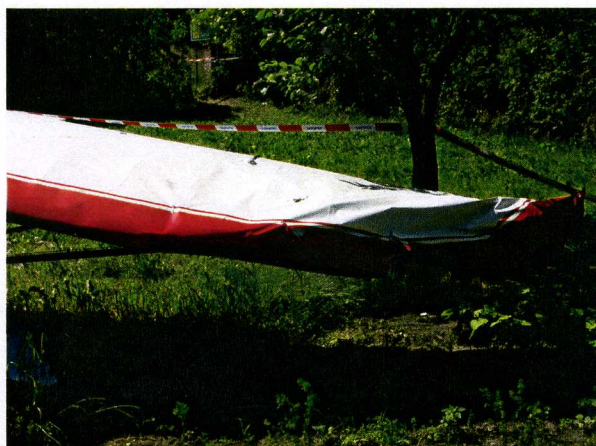
Fot.18 i 19 – Przód kadłuba i lewe skrzydło rozbitego samolotu

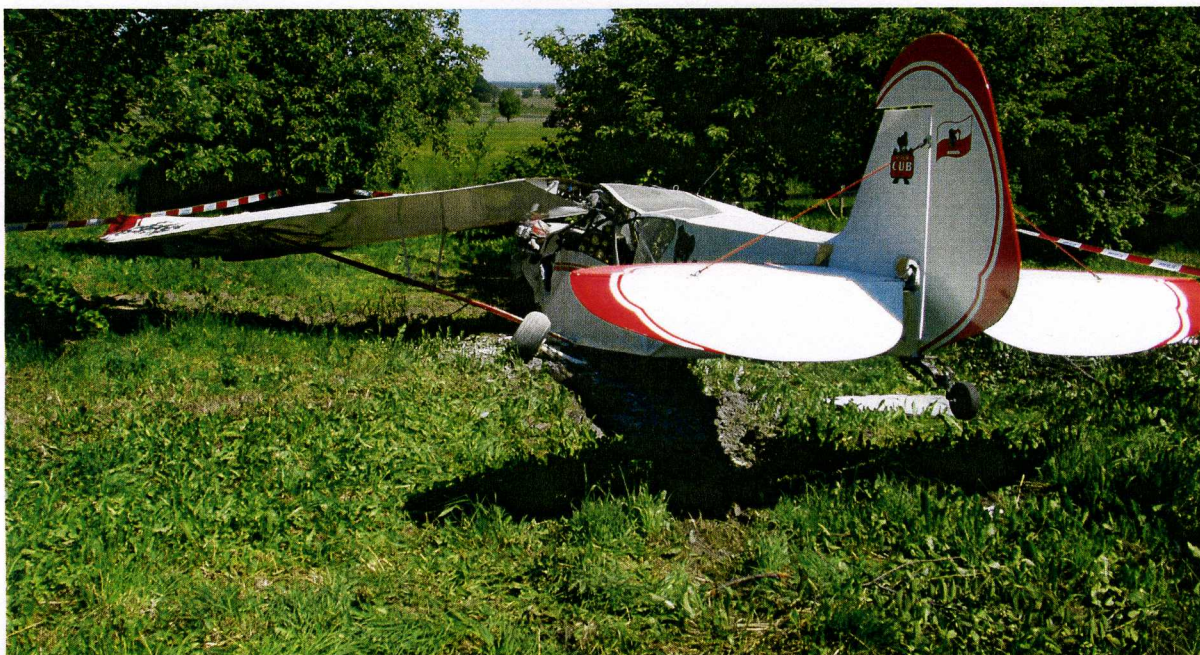
Fot.20 – Rozbity samolot w widoku od tyłu, widać ślad kadłuba na ziemi.

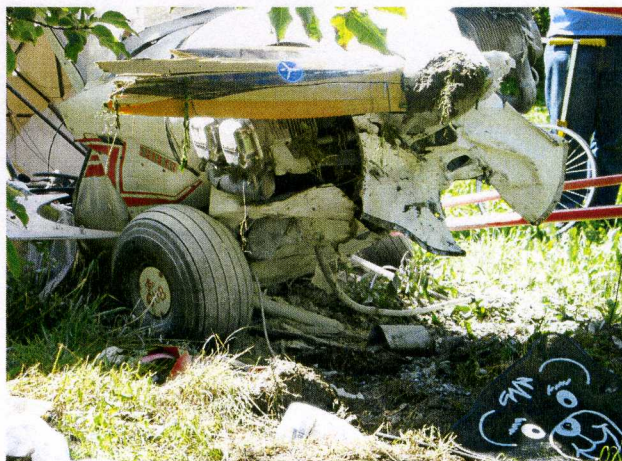
Fot.24 – Zniszczona przednia część samolotu.

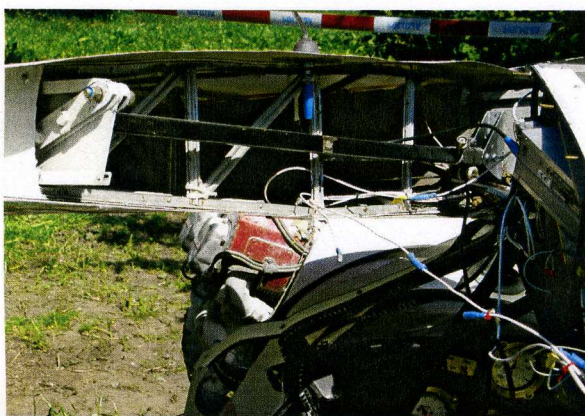
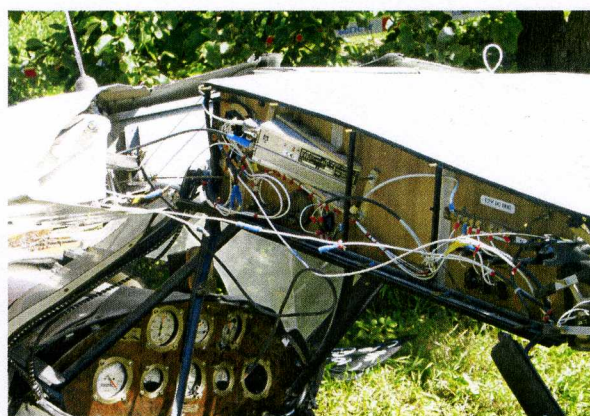
Fot.25 i 26 – Nasada lewego skrzydła po rozdzieleniu od kadłuba w wyniku wypadku.

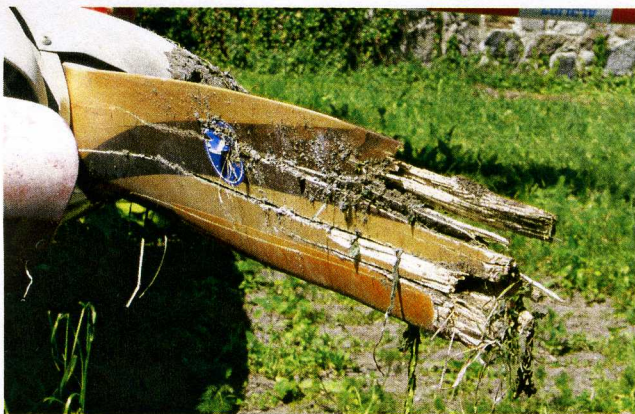
Fot.27 – Złamana łopata śmigła.

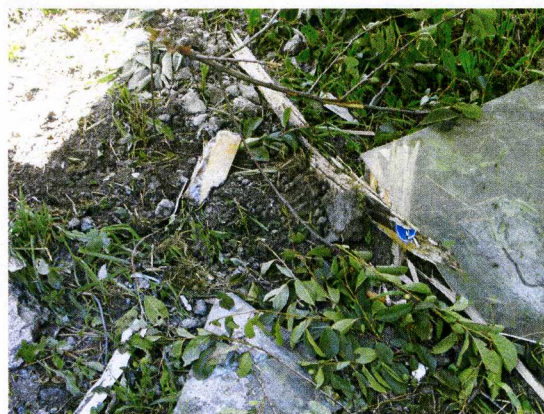
Fot.28 – Szczątki drugiej łopaty śmigła.

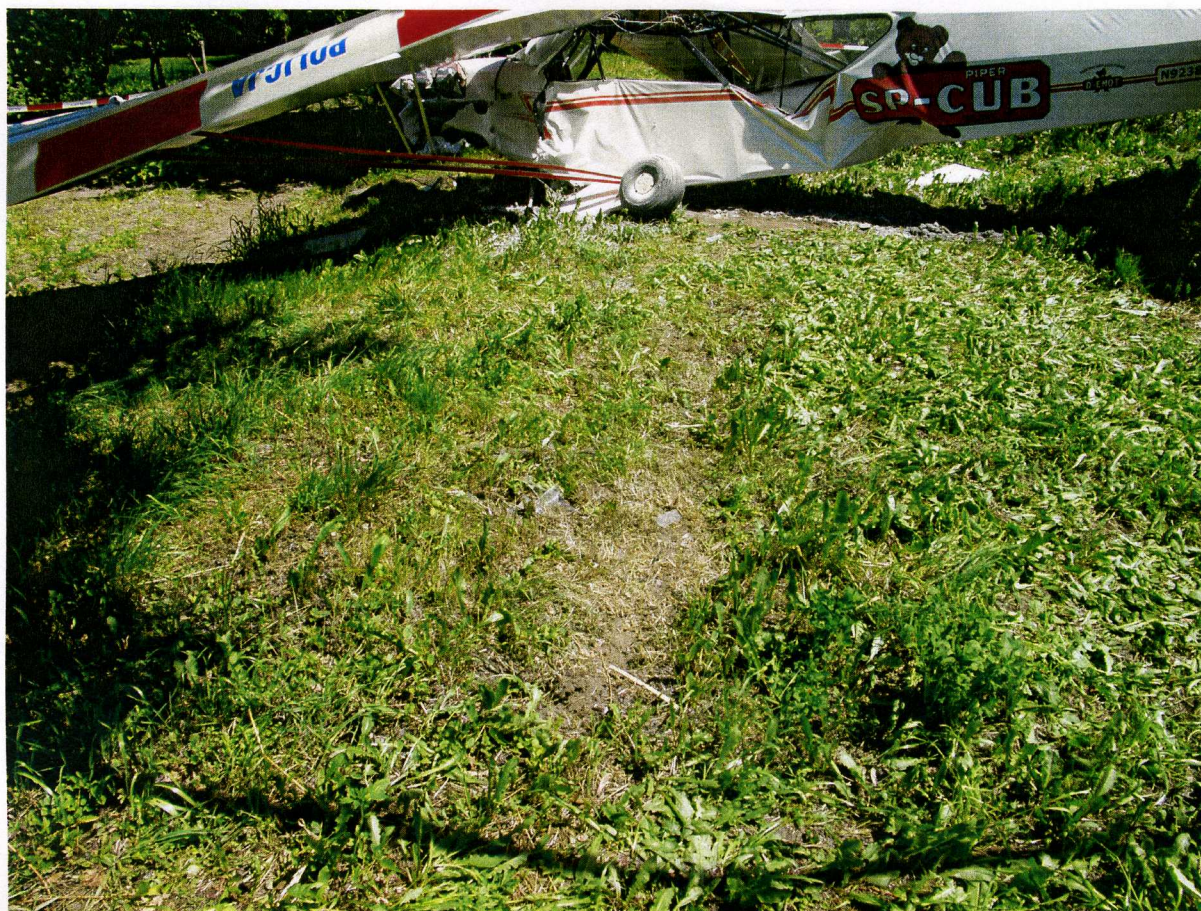
Fot.31 – Ślad końcówki lewego skrzydła na ziemi, widoczne odłamki oszklenia reflektora.

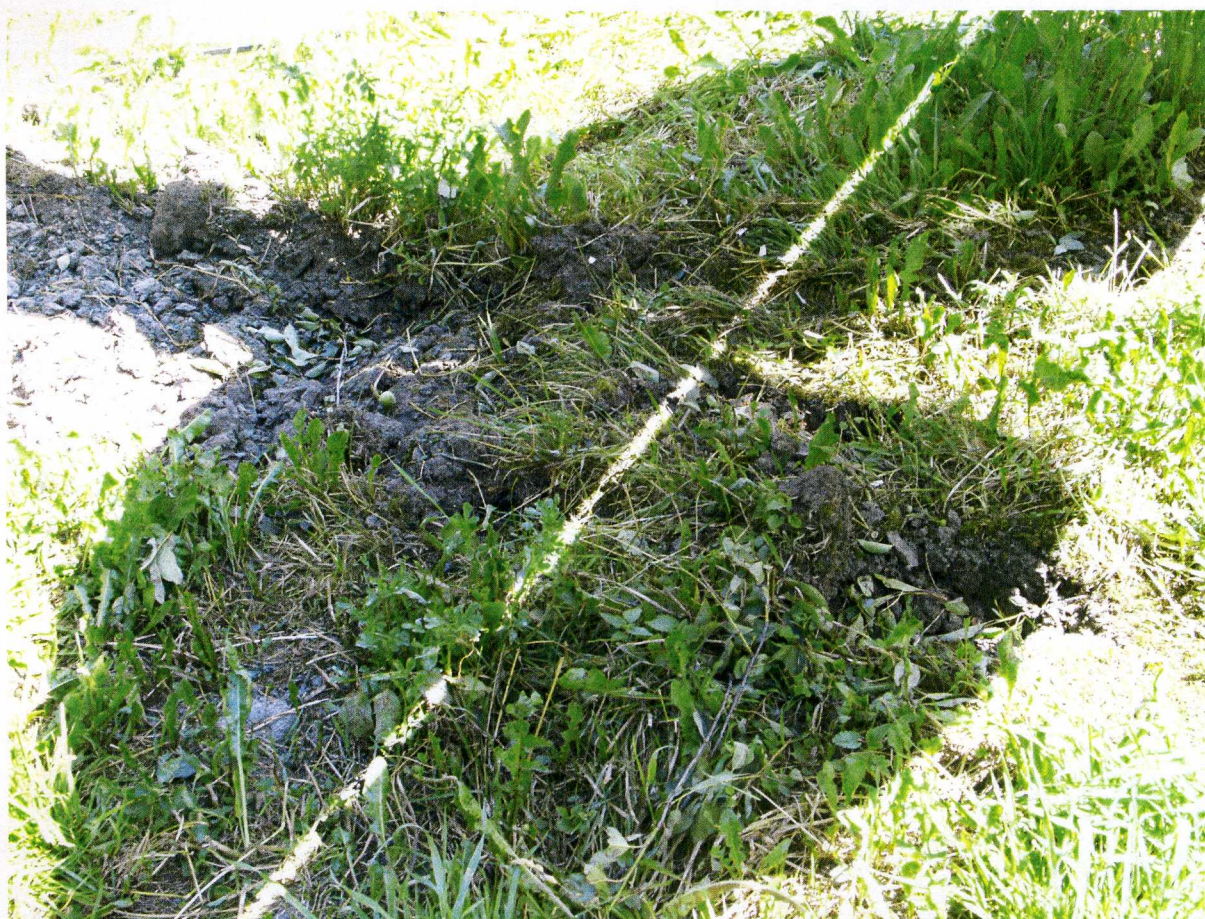
Fot.32 – Ślady pierwszego kontaktu podwozia głównego z ziemią (w cieniu usterzenia).

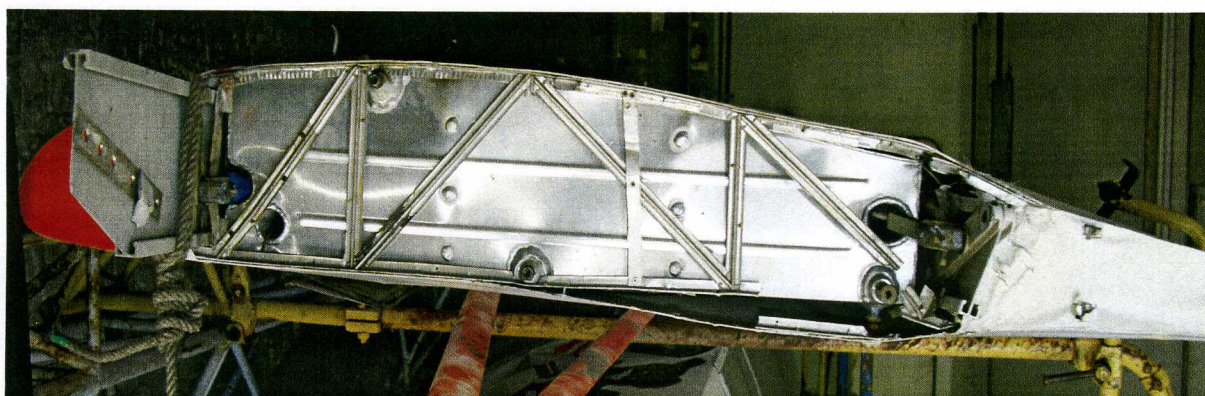
Fot.49 – Nasada prawego skrzydła (po demontażu). Widać dodatkowy zbiornik paliwowy.

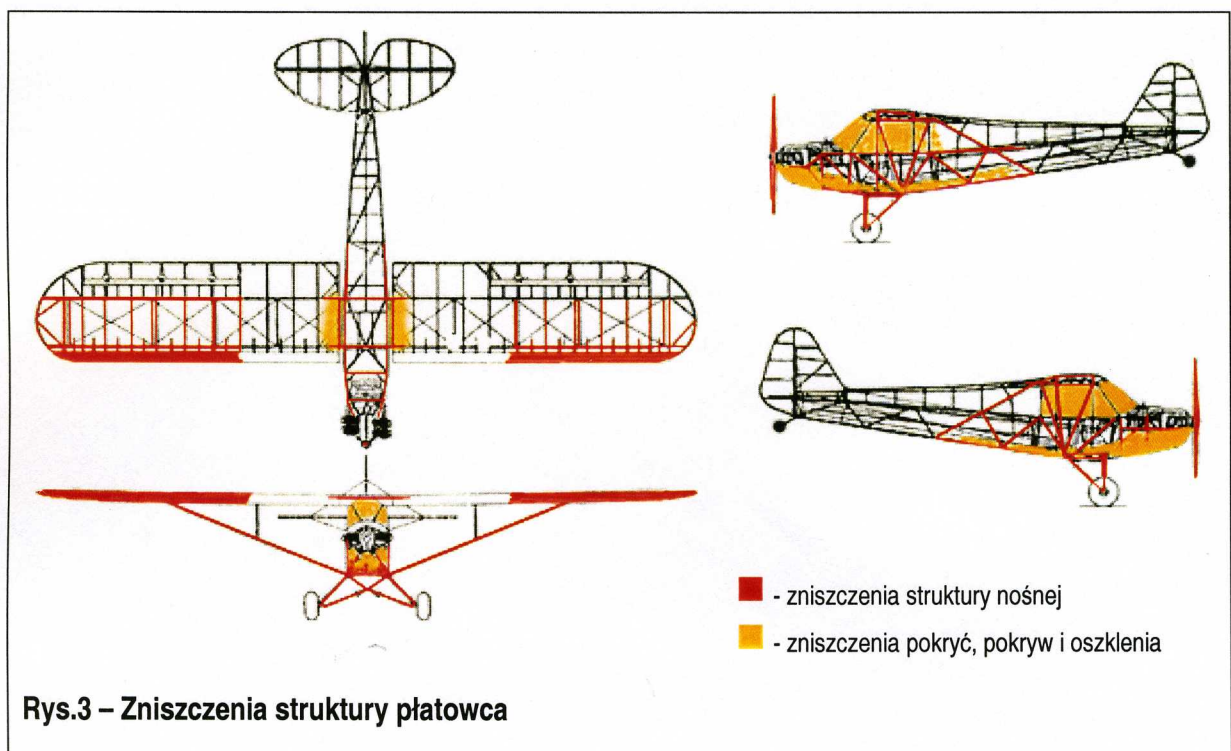
Rys.3 – Zniszczenia struktury płatowca
