**MINISTERSTWO TRANSPORTU  
PAŃSTWOWA KOMISJA BADANIA WYPADKÓW LOTNICZYCH**

# **RAPORT KOŃCOWY**

**zdarzenie nr: 139/06**

**Samolot Piper-Cub; SP-CUB**

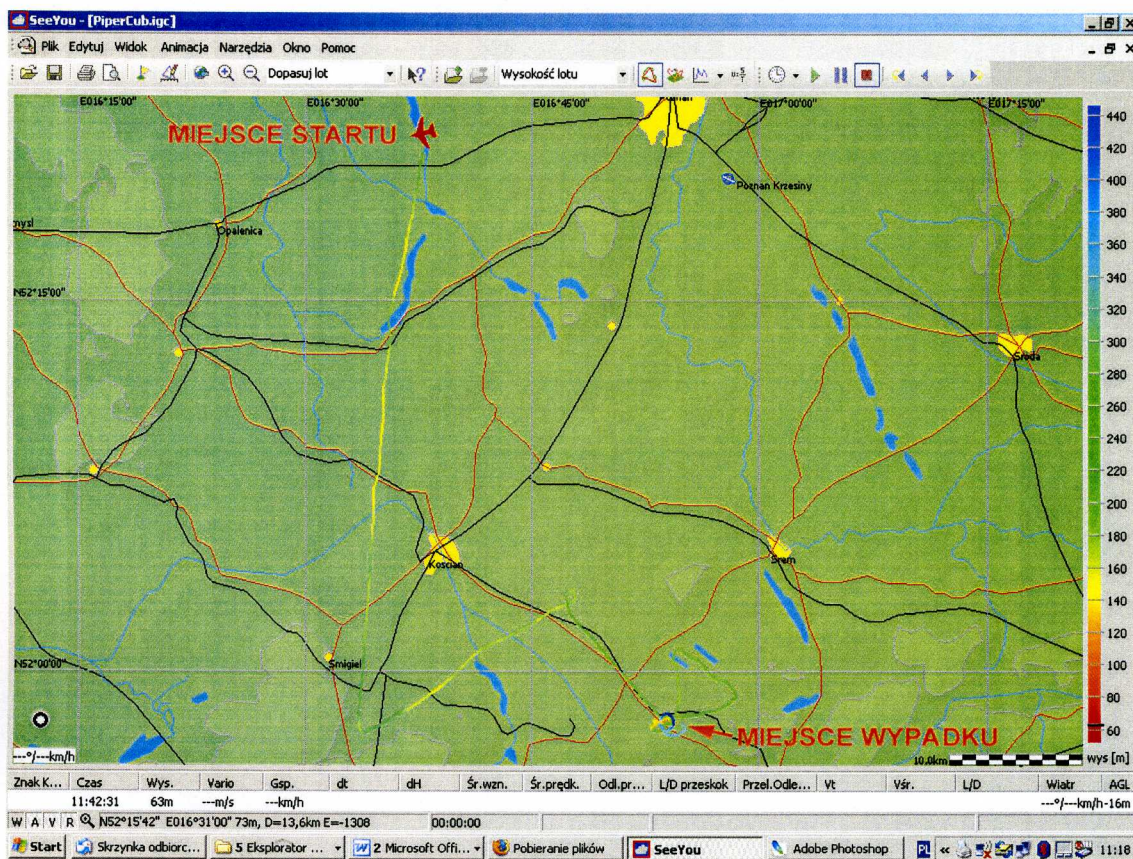
Rys.1 – Rzeczywista trasa przelotu

Samowolny lot pokazowy nad skupiskiem ludzi (uczestnikami Powiatowego Święta Ludowego) w Lubiniu pilot wykonywał w trakcie przelotu nawigacyjnego ze Zborowa do Leszna. Przebieg lotu wg zapisu GPS (trasa i wysokość) pokazano poniżej na Rys.1 i 2.

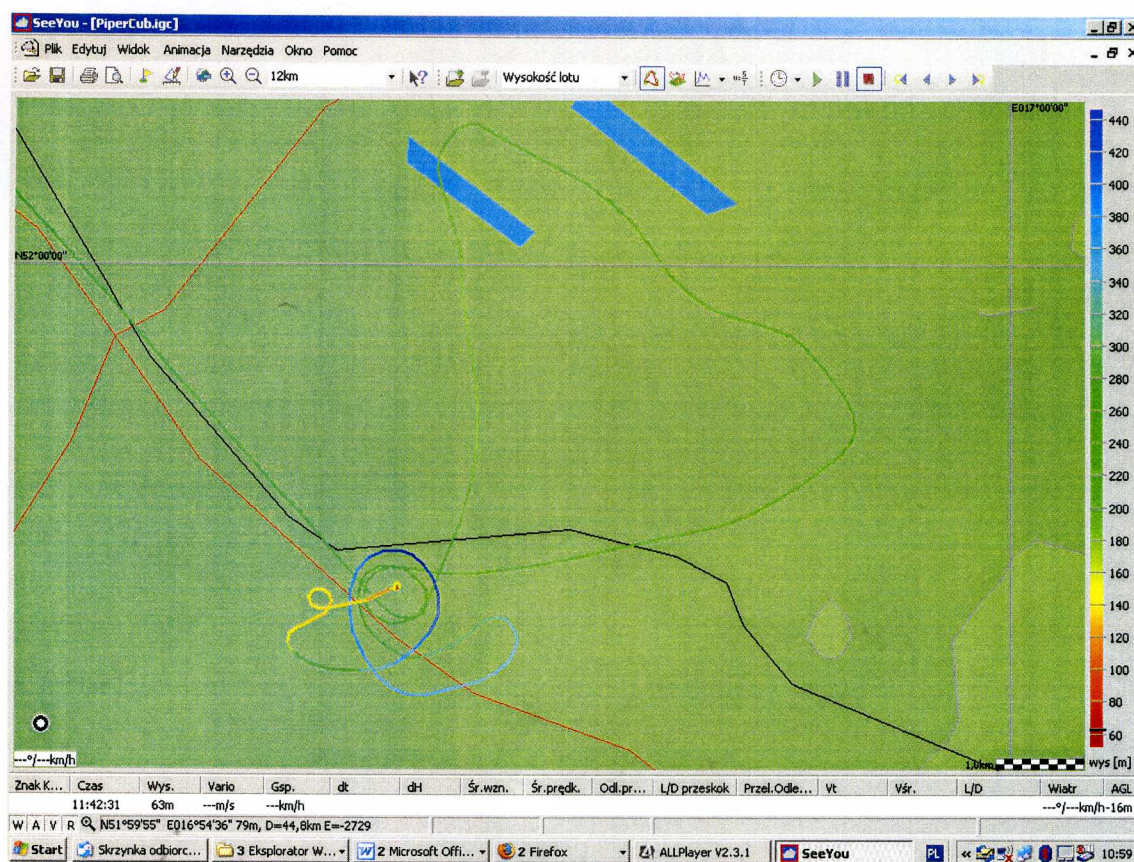
Rys.3 – Trasa lotu w rejonie miejscowości Lubiń.

Lot początkowo odbywał się w zespole dwóch samolotów: Piper Cub SP-CUB oraz JK-5 SP-YRA. Jednak po minięciu m. Śmigiel o godzinie 14:08:22 (LMT), pilot samolotu Piper Cub SP-CUB nadał meldunek: „*Poznań Informacja, ponownie C-U-B, trawers Śmigla i prosimy o przejście na Leszno 122 przecinek 3*”. FIS-Poznań odpowiedział: „*C-U-B Poznań Informacja, przyjąłem i dalsza łączność z Leszmem*”. Pilot samolotu Piper Cub SP-CUB odpowiedział: „*Przechodzimy na Leszno, do milego, dzięki za współpracę*”. Odpowiedź FIS-Poznań o godzinie 14:08:41 „*Dzięki, do usłyszenia*”. Była to ostatnia korespondencja z tego lotu zarejestrowana przez służby ruchu lotniczego. Po chwili pilot samolotu Piper Cub poinformował na częstotliwości 122,20 MHz towarzyszącego mu kolegę na samolocie JK-05, że leci do Lubinia i odłączył się od zespołu. Pilot samolotu JK-05 nie zmieniał pierwotnego zadania i kontynuował lot do Leszna. Samolot Piper Cub doleciał do Lubinia z kierunku północno-zachodniego, na wysokości ok. 140 m (AGL) o godzinie 14.26, wykonał okrążenie i odleciał na północ – patrz Rys.3.

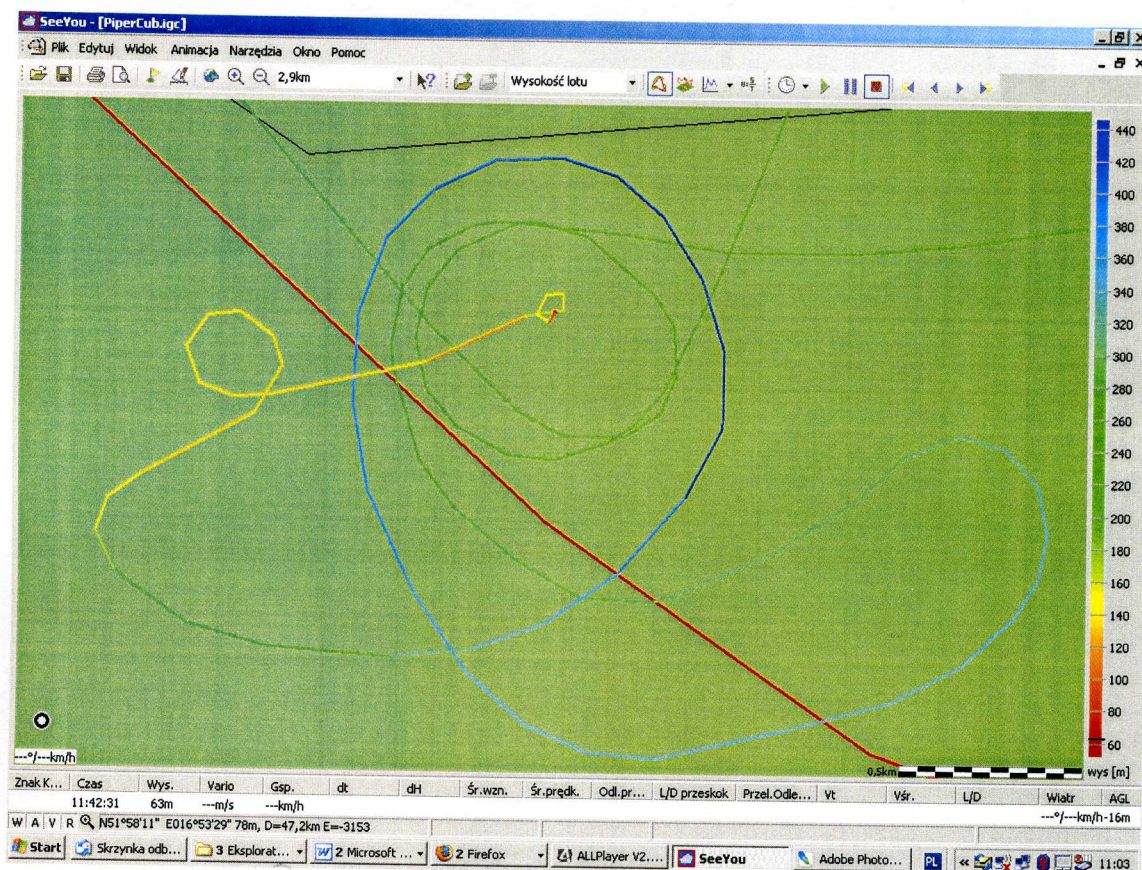
Rys.4 – Trajektoria manewrów wykonywanych w rejonie wypadku.

wykonał zakręt w prawo i nadleciał nad Lubiń od strony południowej, wykonując okrażenie w prawo ze wznoszeniem do wysokości 356 m AGL, z którego rozpoczął manewr do przelotu nad cmentarzem, gdzie byli zgromadzeni uczestnicy uroczystości. Manewry te szczegółowo pokazuje zapis GPS-a pokazany poniżej na Rys.4.

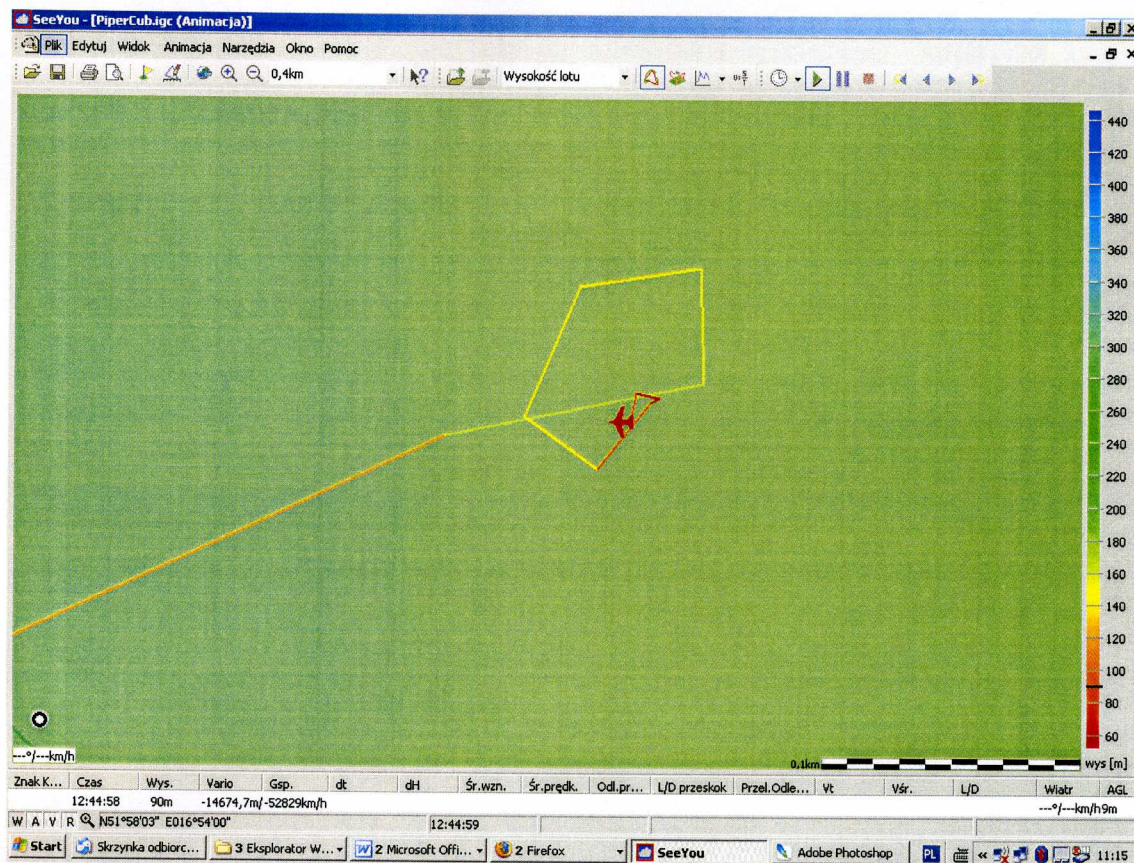
Rys.5 – Ostatnia faza lotu – ciasny wiraż, przeciągnięcie i korkociąg.

W ostatniej fazie pilot zniżając lot do wysokości ok. 140 m AGL wykonał okrażenie ( $R=120$  m) w lewo po zachodniej stronie Lubinia i z kursem wschodnim (z niewielką odchyłką północną) rozpoczął o godzinie 12.43.06 nalot ze zniżaniem nad miejscowy cmentarz. Prędkość samolotu względem ziemi (GS) wynosiła wtedy 126 km/h i stopniowo wzrastała wraz ze zniżaniem do 131 km/h. W najniższym punkcie samolot osiągnął ok. 30 m AGL i nad cmentarzem gwałtownie został wprowadzony w strome wznoszenie co pokazano na Rys.5. W najwyższym punkcie, na wysokości ok. 80 m AGL i przy prędkości ok. 70 km/h, pilot wykonał ciasne okrażenie ( $R\approx 50$  m) w lewo. Nastąpiło przeciągnięcie i samolot wpadł w stromy lewy korkociąg. Będąc już w fazie zahamowanej autorotacji zderzył się z ziemią pod dużym kątem pochylenia (70 - 80°) o godzinie 12.44.31.

Wg instrukcji użytkowania w locie oraz obsługi technicznej samolotu Piper Cub - pkt 6.9.: „minimalna prędkość (IAS) dla tego samolotu wynosi 61 km/h. Przy dalszym zmniejszaniu prędkości samolot opuszcza maskę bez tendencji wejścia w korkociąg”. W tym jednak przypadku mamy szczególną sytuację. Samolot w ciasnym okrażeniu musiał mieć znaczne przechylenie, które w sposób istotny zwiększało prędkość przeciągnięcia i sprzyjało wejściu w korkociąg. Jeżeli chodzi o ocenę prędkości powietrznej samolotu to nie popełnimy znaczącego błędu przyjmując, że prędkość powietrzna jest równa prędkości podróźnej odczytanej z GPS-a, ponieważ wg komunikatu meteorologicznego w rejonie wypadku prędkość wiatru przyziemnego wynosiła 4–10 kt, a jego kierunek wahał się w zakresie 340 - 010° czyli był prostopadły do kierunku nalogu. Tak więc jego wpływ był pomijalny. Reasumując, wprowadzenie przez pilota samolotu w strome wznoszenie, którego prędkość osiągnęła w trakcie tego manewru ok. 8 m/s, doprowadziło do gwałtownego spadku prędkości i korkociągu. Samolot po wykonaniu 1¼ - 1½ zwitki zderzył się z ziemią będąc już w fazie wyprowadzania z korkociągu. Zdaniem Komisji biorąc pod uwagę, że samolot Piper Cub traci w 1. zwitce korkociągu ok. 50 m możliwości bezpiecznego zakończenia tego manewru w tych okolicznościach nie było.

1. Wykonanie niebezpiecznych ewolucji na krytycznie małej wysokości nad skupiskiem ludzi.
2. Wprowadzenie samolotu na małej wysokości w strome wznoszenie zakończone ciasnym wirażem i dopuszczenie do tak znacznego spadku prędkości samolotu, że nastąpiło przekroczenie krytycznych kątów natarcia i korkociąg.
