RAPORT KOŃCOWY Z BADANIA INCYDENTU LOTNICZEGO

Lotnisko EPSC

Samolot: Boeing 737 - 800

Znaki rozpoznawcze: TC-SUM

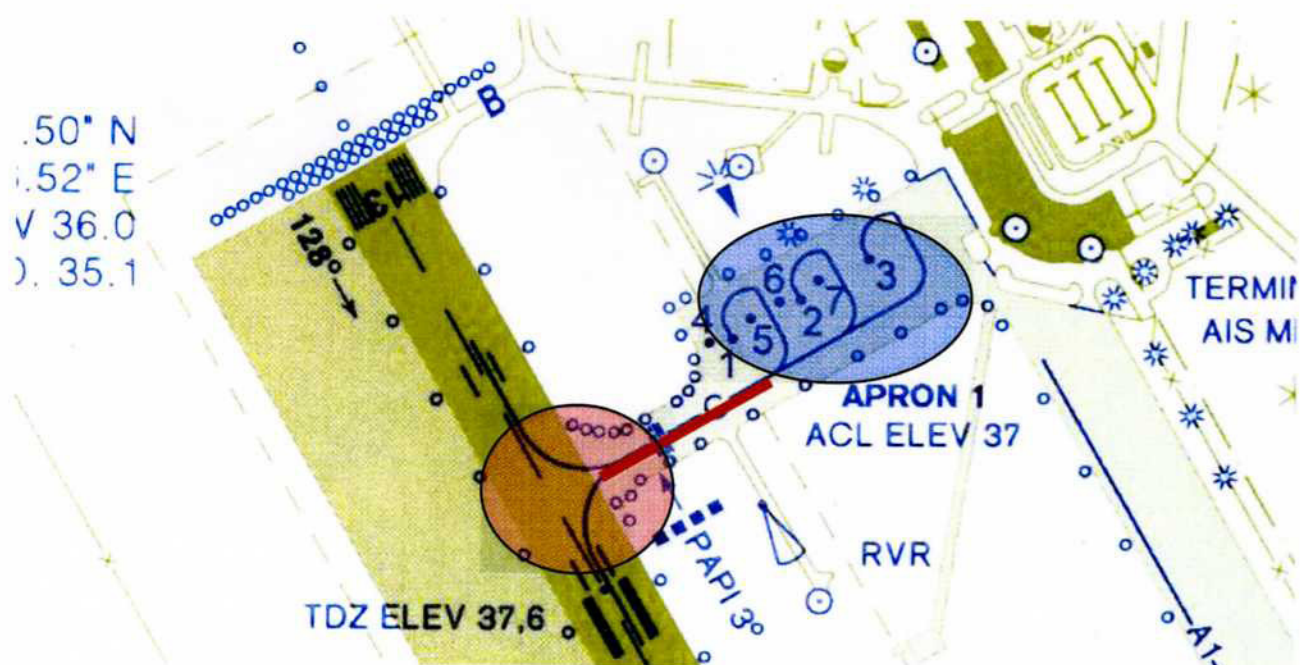
Pomimo podjętych działań przez kontrolera TWR samolot B737 o godzinie 13.20 UTC wkołowała na RWY 13, a następnie na polecenie kontrolera TWR wykonał zakręt o 180 stopni i zwolnił ją w TWY „C”.

W wyniku zajęcia RWY 13 samolot ATR 72 (LOT3933) wykonał procedurę po nieudanym podejściu. Samolot B737 wystartował o godzinie 13.34 UTC.

Nie zastosowanie się załogi samolotu Boeing 737-800 do poleceń kontrolera ruchu lotniczego organu kontroli lotniska, czego wynikiem było wkołowanie bez zezwolenia na będącą w użyciu drogę startową.

1. Wykonywać polecenia organów służb ruchu lotniczego, a w szczególności w czasie kołowania w pobliżu dróg startowych.
2. W stosunku do załogi samolotu Boeing 737 - zalecenia według decyzji Władz Lotniczych Turcji.
