**MINISTERSTWO INFRASTRUKTURY
PAŃSTWOWA KOMISJA BADANIA WYPADKÓW LOTNICZYCH**

RAPORT KOŃCOWY

Zdarzenie nr: 182/06

Szybowiec SZD-9bis, „BOCIAN 1 E” SP-2662,

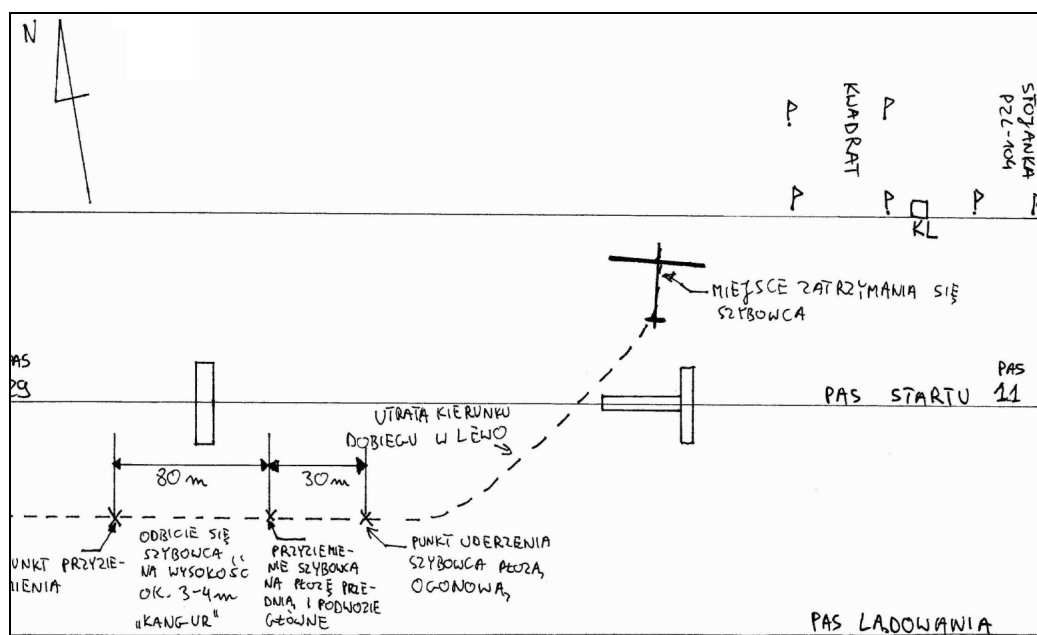
Według oceny Komisji, uczeń-pilot wykonała podejście do lądowania na zwiększonej prędkości lotu i zbyt późno oraz za nisko rozpoczęła wyrównanie. Widząc szybko zbliżającą się ziemię, tuż przed przyziemieniem, zbyt gwałtownie ściągnęła drążek sterowy „na siebie”. Zbyt późne rozpoczęcie wyrównania spowodowało, że szybowiec przyziemił się w miejscu rozpoczęcia wyrównania (załamania) z niedolotem. W wyniku ściągnięcia drążka sterowego „na siebie” szybowiec, mając prędkość większą niż prędkość przyziemienia oderwał się od ziemi na wysokość około 3-4m i ponownie przyziemił w odległości około 80m od miejsca pierwszego zetknięcia z ziemią. Według zeznań kierującego lotami, po oderwaniu się szybowca od ziemi,

podał on przez radio komendę „NIE ODDAWAJ DRAŻKA, NIE ODDAWAJ DRAŻKA”. Uczeń-pilot zeznała, że komendy takiej nie usłyszała. Nie zareagowała więc na polecenia kierującego lotami i po oderwaniu się szybowca od ziemi oddała drążek sterowy „od siebie”. Spowodowało to zniżanie szybowca i „twarde” przyziemienie na płożę przednią i podwozie główne. W wyniku tego nastąpiło jego uszkodzenie. Po tym przyziemieniu szybowiec ponownie odbił się od ziemi na wysokość około 2m po przelecieńiu około 30m przyziemił, początkowo na płożę ogonową, a następnie na podwozie główne i nie odrywając się już od podłoża zaczął tracić kierunek w lewo. Kierownik wydał przez radio komendę „TRZYMAJ KIERUNEK”. Uczeń zareagowała na komendy kierującego lotami, powstrzymała dalszą utratę kierunku i nie dopuściła do powstania tzw. „cyrkla” czyli zaczepienia skrzydłem o ziemię i gwałtownego obrotu szybowca. Szybowiec, po utracie kierunku o kąt 90° w lewo, zatrzymał się na wysokości litery T.

Szkic ostatniej fazy lądowania przedstawiono poniżej.
