**MINISTERSTWO TRANSPORTU
PAŃSTWOWA KOMISJA BADANIA WYPADKÓW LOTNICZYCH**

**RAPORT KOŃCOWY
WYPADEK**

zdarzenie nr: 187/06

statek powietrzny: motolotnia Strenger

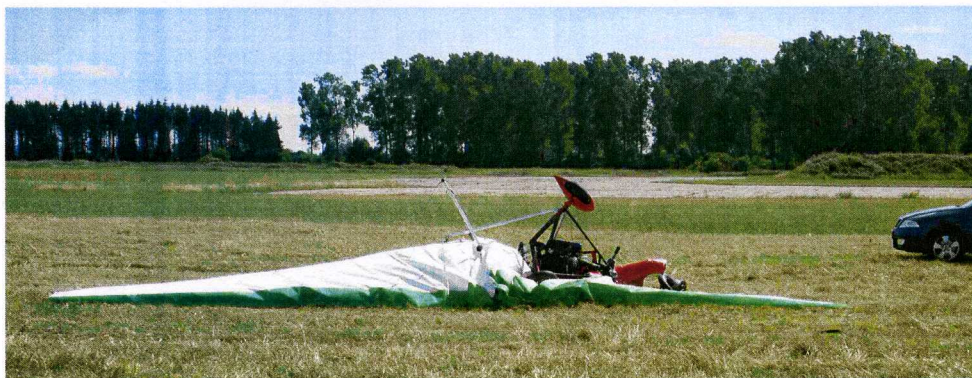
Widok ogólny wraku motolotni i miejsca wypadku.

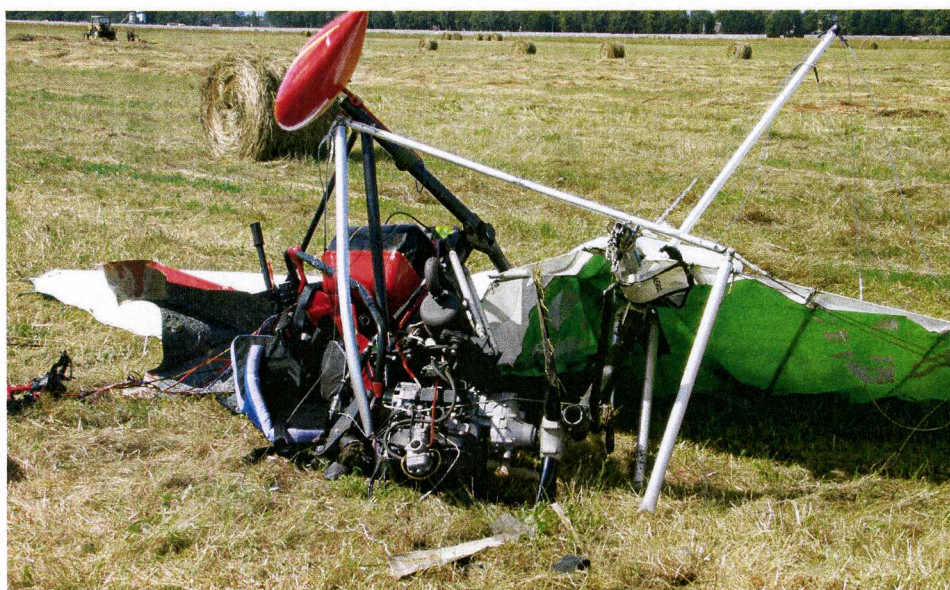
Widok z tyłu na prawą stronę wraku wózka motolotni.

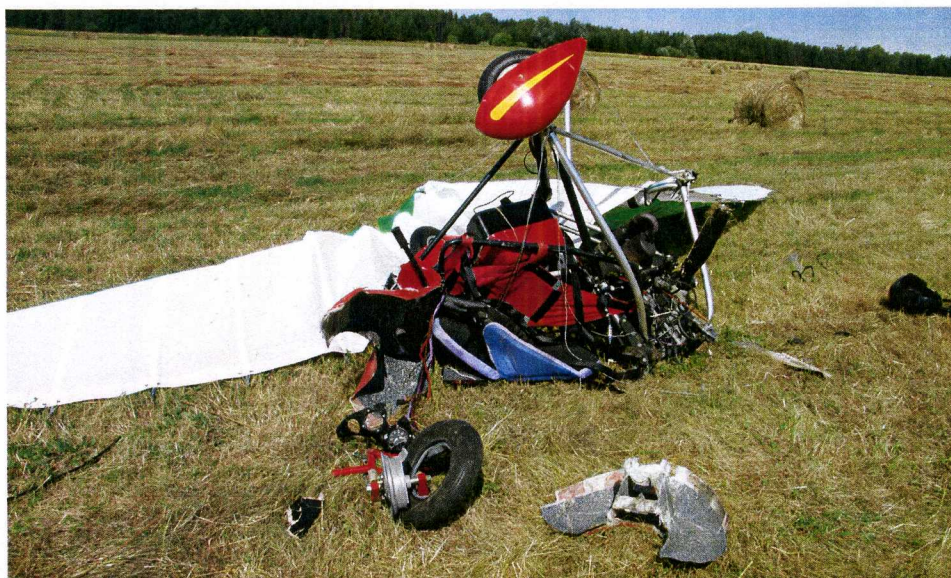
Widok z przodu na prawą stronę wraku wózka motolotni.

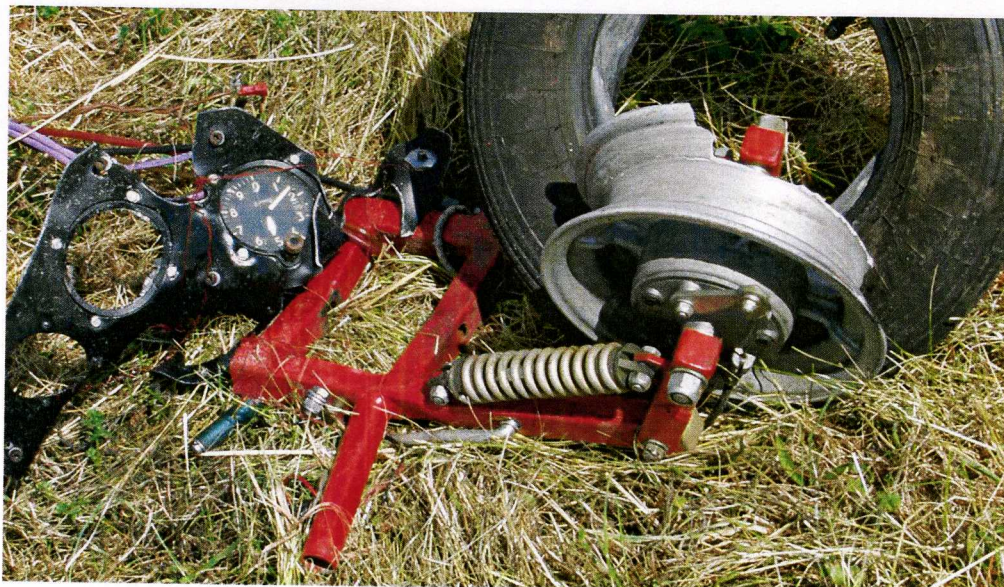
Widok zniszczeń widelca i kółka podwozia przedniego, świadczący o stromej konfiguracji ostatniej fazy lotu i dużej prędkości zderzenia z ziemią. Widoczne wskazanie wysokościomierza spowodowane zostało zniszczeniami mechanizmu przyrządu.

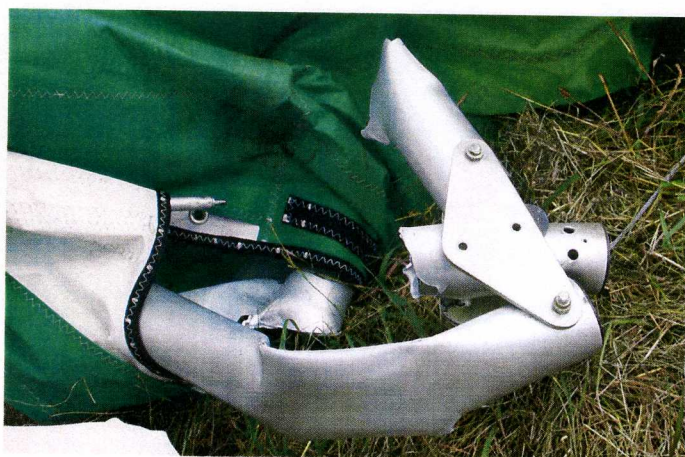
Widok zniszczeń węzła dziobowego skrzydła świadczący o stromej konfiguracji ostatniej fazy lotu i dużej prędkości zderzenia z ziemią.

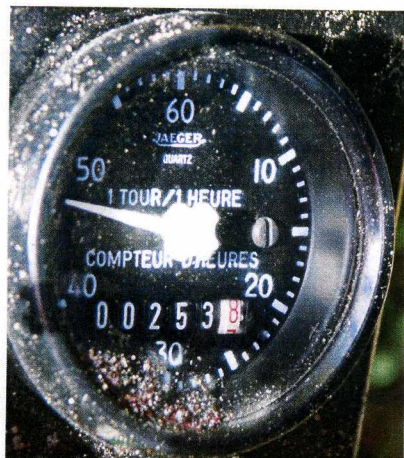
Widok obrotomierza z licznikiem motogodzin.

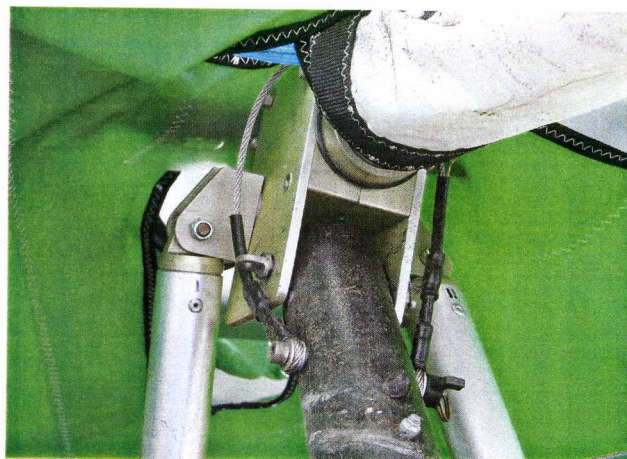
Widok węzła głównego bez uszkodzeń.
