## **RAPORT KOŃCOWY**

**Wypadek nr: 202/06**

**Szybowiec SZD-48 Jantar Std 2, SP-3150**

**22 lipca 2006 r. – lotnisko Leszno**

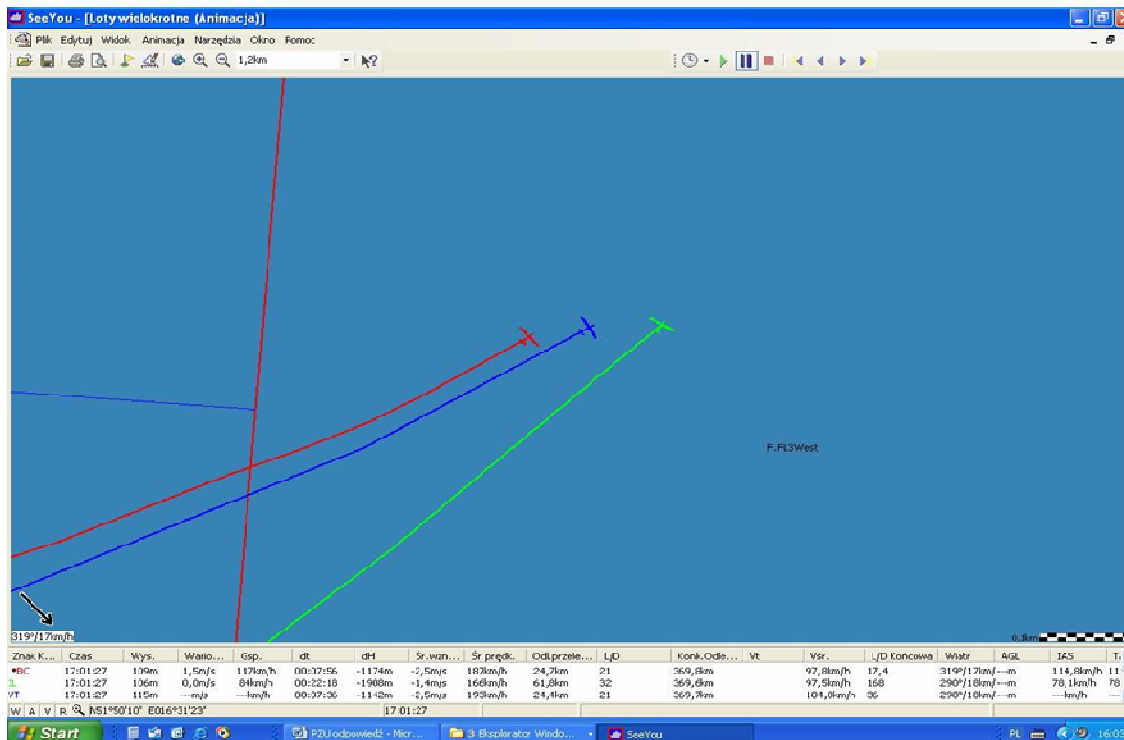
Warunki atmosferyczne były dobre podczas lotu po trasie a uzyskana wysokość w kominie dolotowym pozwoliła na wykonanie szybkiego dolotu do lotniska. Lądowanie było wyznaczone na kierunku ok. 60° bez wykonania kręgu nadlotniskowego. Pilot po przeleceniu linii mety z prędkością względem ziemi 157 km/godz.(odczyt prędkości z rejestratora) zauważył, że szybowiec o znakach IL, który znajdował się z przodu i z prawej strony lecący zbieżnie do toru pilotowanego szybowca wykonał nieznaczłą zmianę kierunku w lewo. Jego prędkość wynosiła 131 km/godz. Różnica prędkości 26 km/godz. oraz przecinające się tory lotu spowodowały niebezpieczne, według pilota, zbliżanie się do szybowca o znakach IL, co mogło grozić zderzeniem dwóch szybowców. Pilot na wysokości około 10 m i na znacznej jeszcze prędkości otworzył hamulce aerodynamiczne w celu szybszego przyziemienia. Przyziemienie nastąpiło, zdaniem Komisji, na prędkości względem ziemi ok. 120 – 130 km/h. Zaraz po przyziemieniu pilot szybowca VT, wg jego oświadczenia, chcąc uniknąć zderzenia z szybowcem IL wykonał manewr zmiany kierunku w lewo, który spowodował zaczepienie lewym skrzydłem o ziemię.

Szybowiec uniósł się w powietrze i po przeleceniu kilkudziesięciu metrów uderzył przodem w ziemię. Na skutek uderzenia nastąpiło odpadnięcie ramy osłony kabiny i osłony tablicy przyrządów. Po odbiciu szybowiec w powietrzu wykonał obrót i zatrzymał się na powierzchni lotniska na kierunku różnym od kierunku lądowania o ok. 200°. Nastąpiło to o godzinie 17.01. Od pierwszego śladu zetknięcia się z murawą lotniska do zatrzymania szybowiec przebył ok. 120 m. Pilot nie doznał żadnych obrażeń i wysiadł z szybowca o własnych siłach. Szybowiec został poważnie uszkodzony.

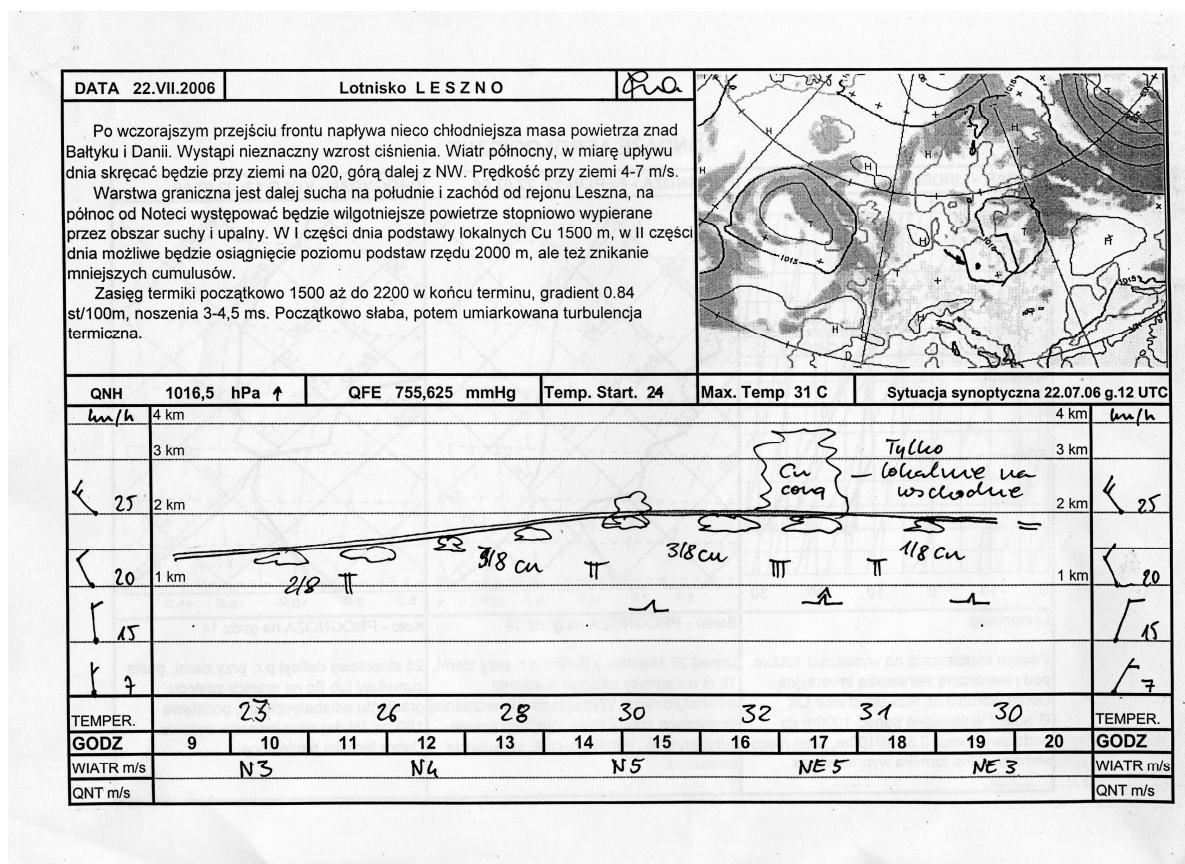
Trasa konkurencji została wyznaczona poprawnie w oparciu o dostępną prognozę pogody, która przewidywała w okresie powrotu szybowców z konkurencji wiatr z kierunku 020° o sile ok. 5 m/s. Jednak rzeczywisty kierunek i prędkość wiatru znacznie odbiegał od podanego w prognozie (280°/6 m/s), co utrudniło pilotom wykonywanie lądowania. Prędkość przyziemienia szybowca była zwiększona o składową styczną prędkości tylnego wiatru, tzn. o wartość ok. 17 km/godz., co mogło mieć wpływ na zaistnienie i skutki wypadku. Zdaniem Komisji gdyby organizator Mistrzostw przeanalizował warunki meteorologiczne aktualnie panujące na lotnisku w czasie poprzedzającym powrót szybowców z trasy i podjął decyzję o zmianie kierunku lądowania na zbliżony do zalecanego „pod wiatr” tzn. taki sam, jaki był używany przy starcie szybowców do konkurencji, to nie spowodowałby znacznego utrudnienia warunków lądowania zawodnikom.

Prognozę pogody na rejon Leszna na dzień 22.07.2006 r. przedstawiono poniżej. Na podstawie tej prognozy wyznaczana była trasa konkurencji i zaplanowano kierunki startów i lądowań.
