**ALBUM ILUSTRACJI**  
**z wypadku śmigłowca Eurocopter EC-120B Colibri; SP-HIT**  
**27 lipca 2006 r., Zgierz**

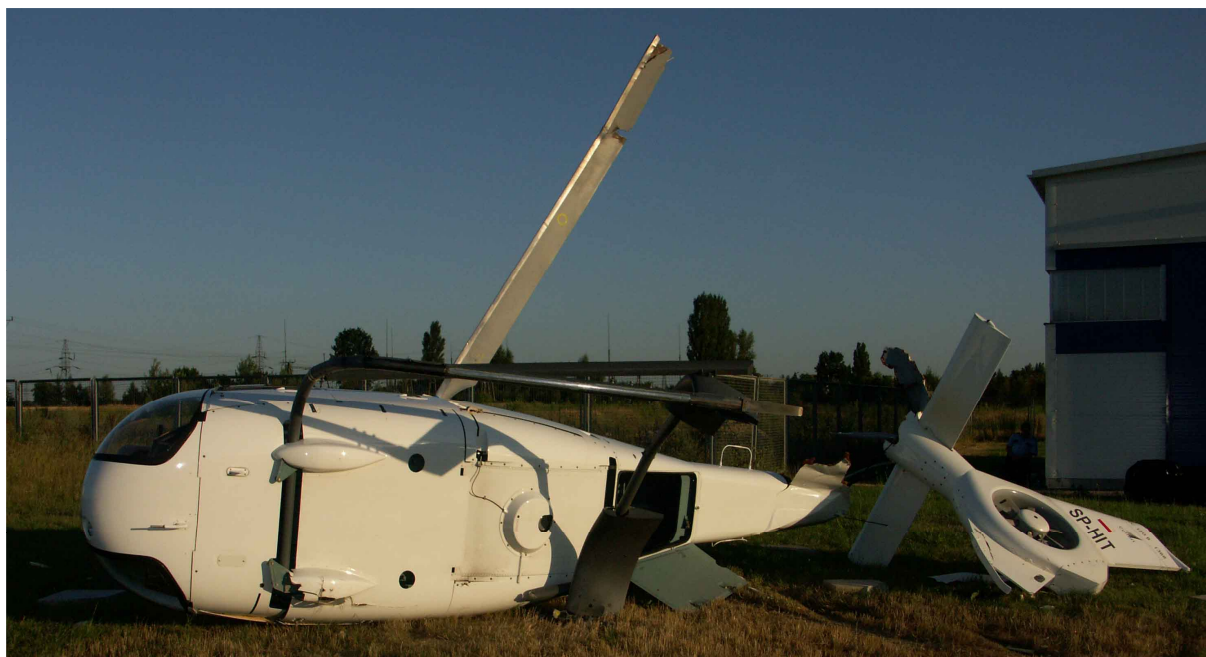
4 – Rozbity śmigłowiec od spodu.

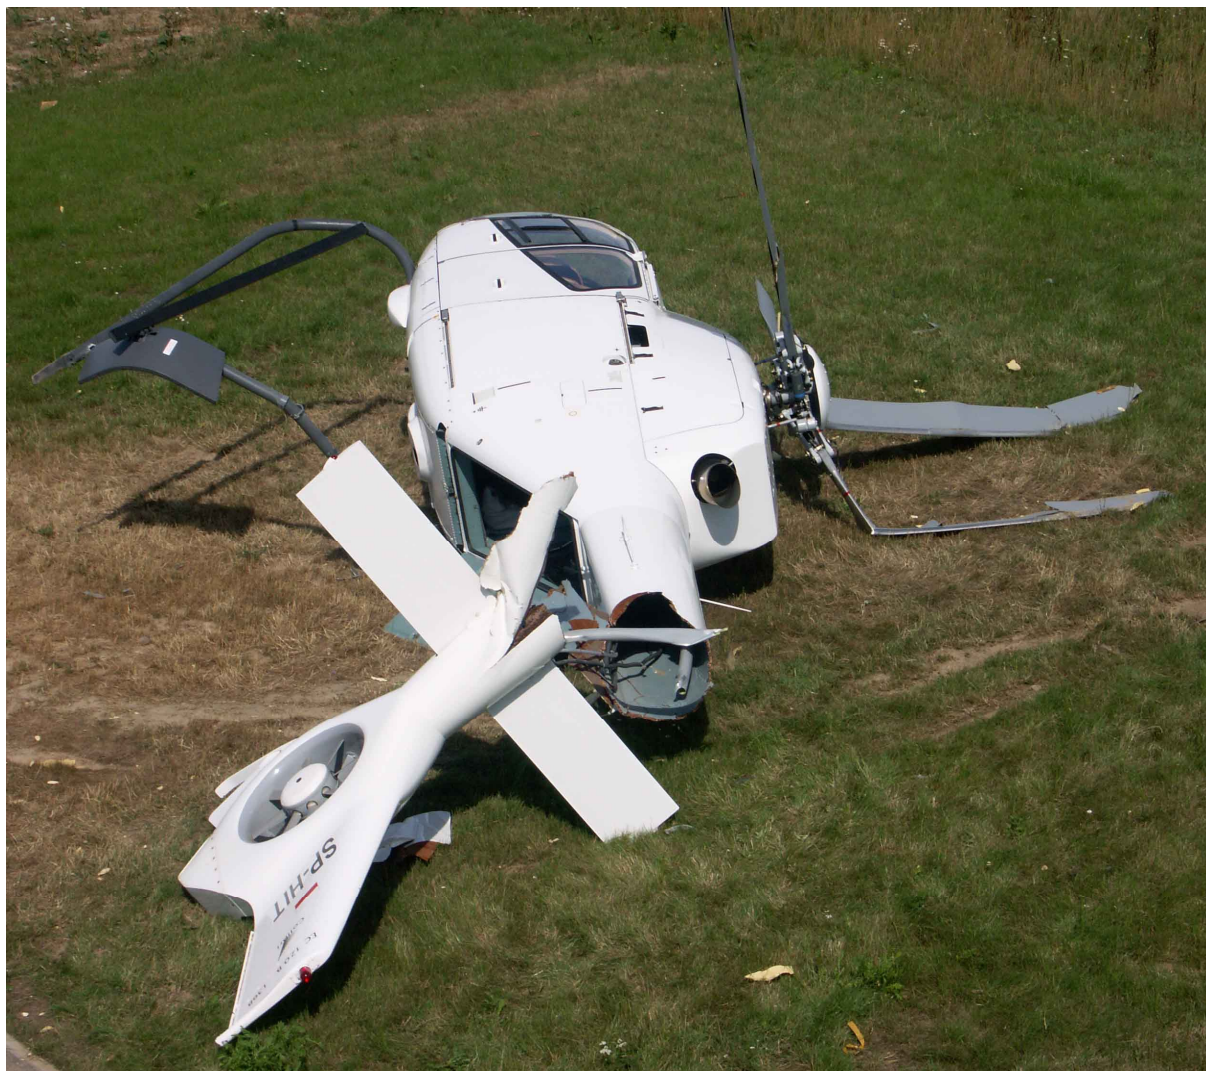
5 – Ogólny widok rozbitego śmigłowca.

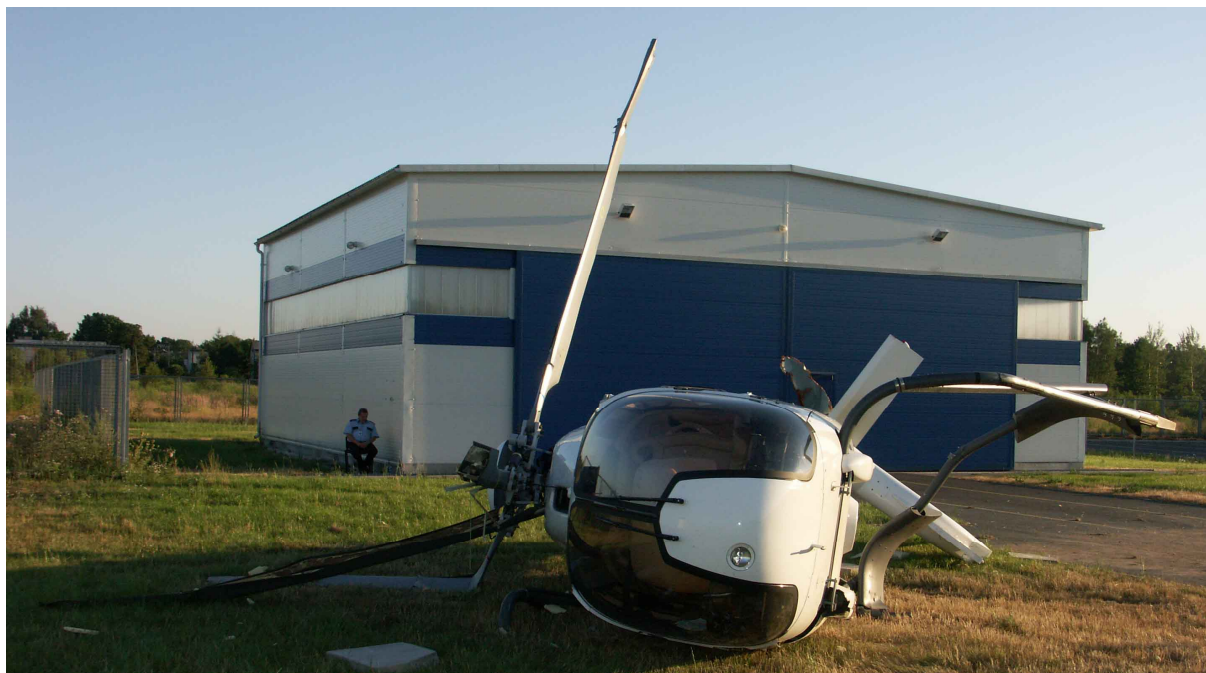
6 – Rozbity śmigłowiec od przodu.

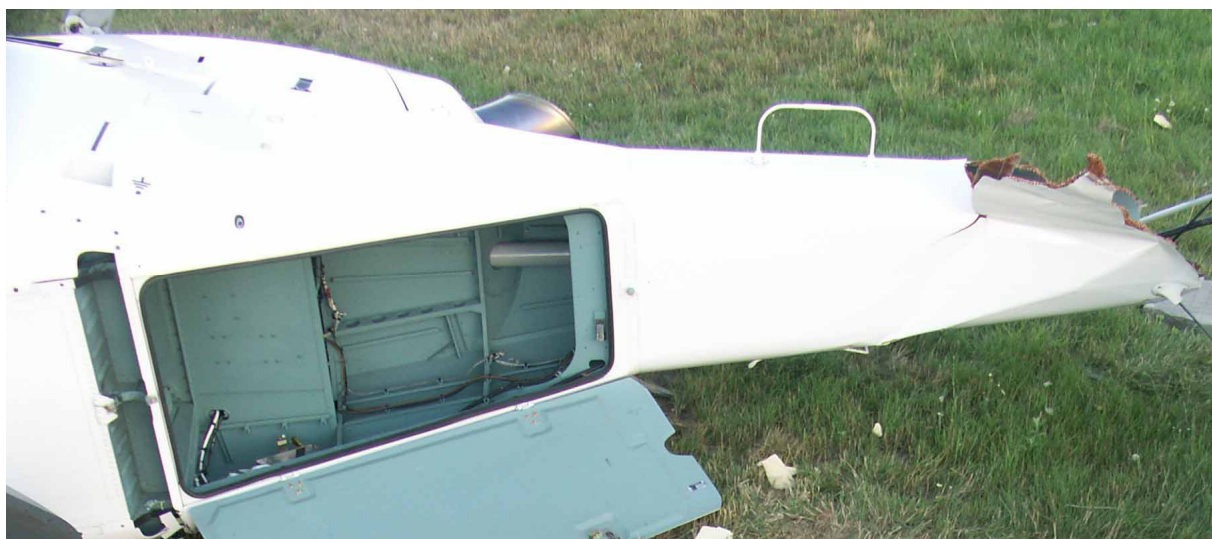
7 – Belka ogonowa i otwarty luk wziernika belki rozbitego śmigłowca.

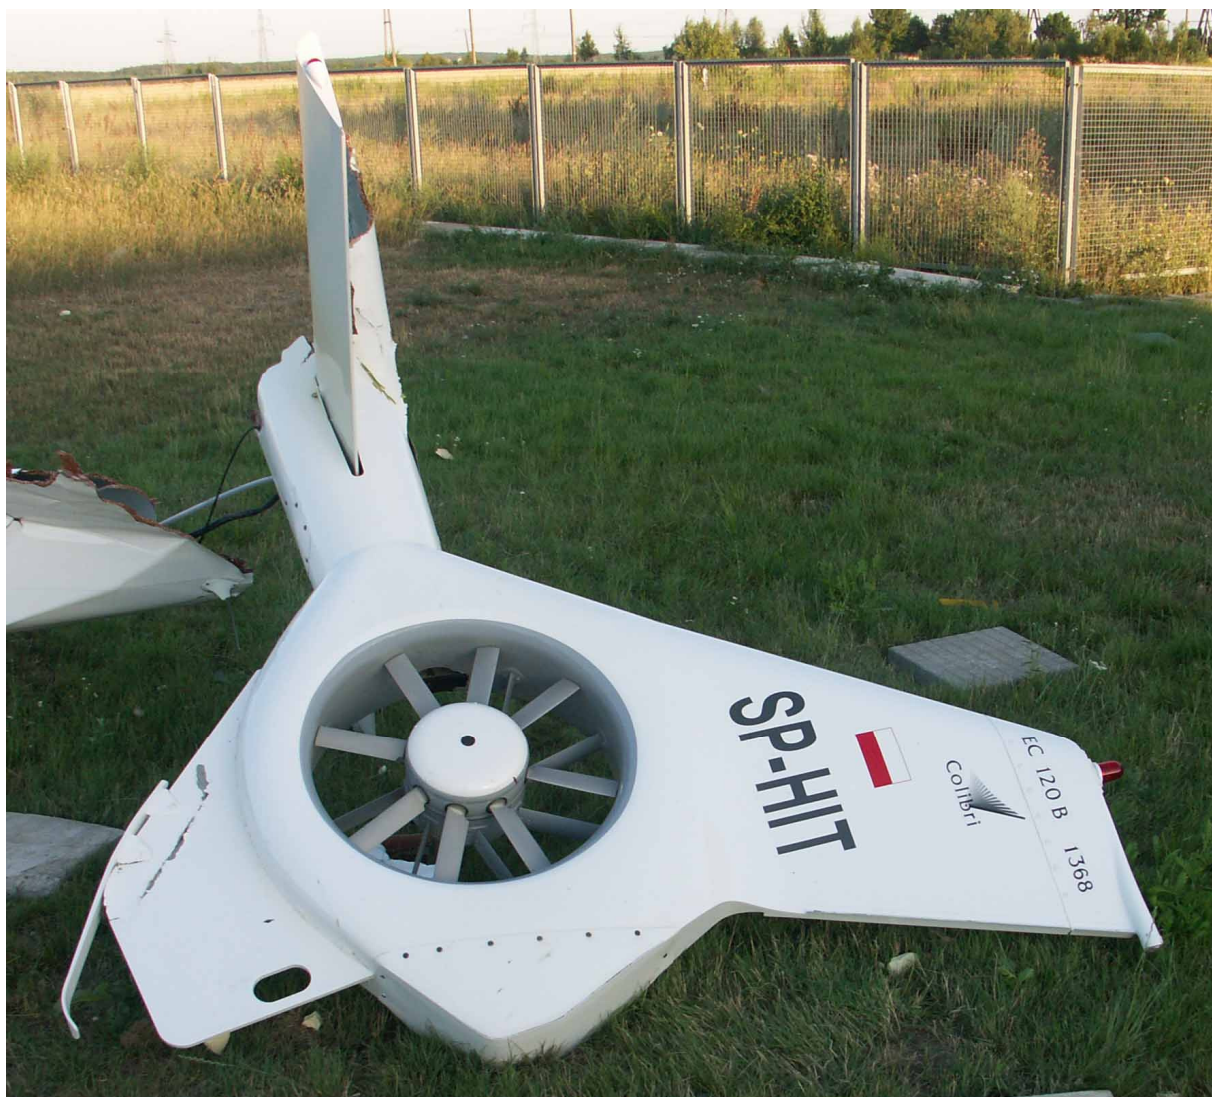
8 – Odłamane usterzenie śmigłowca z wirnikiem ogonowym i fenestronem.

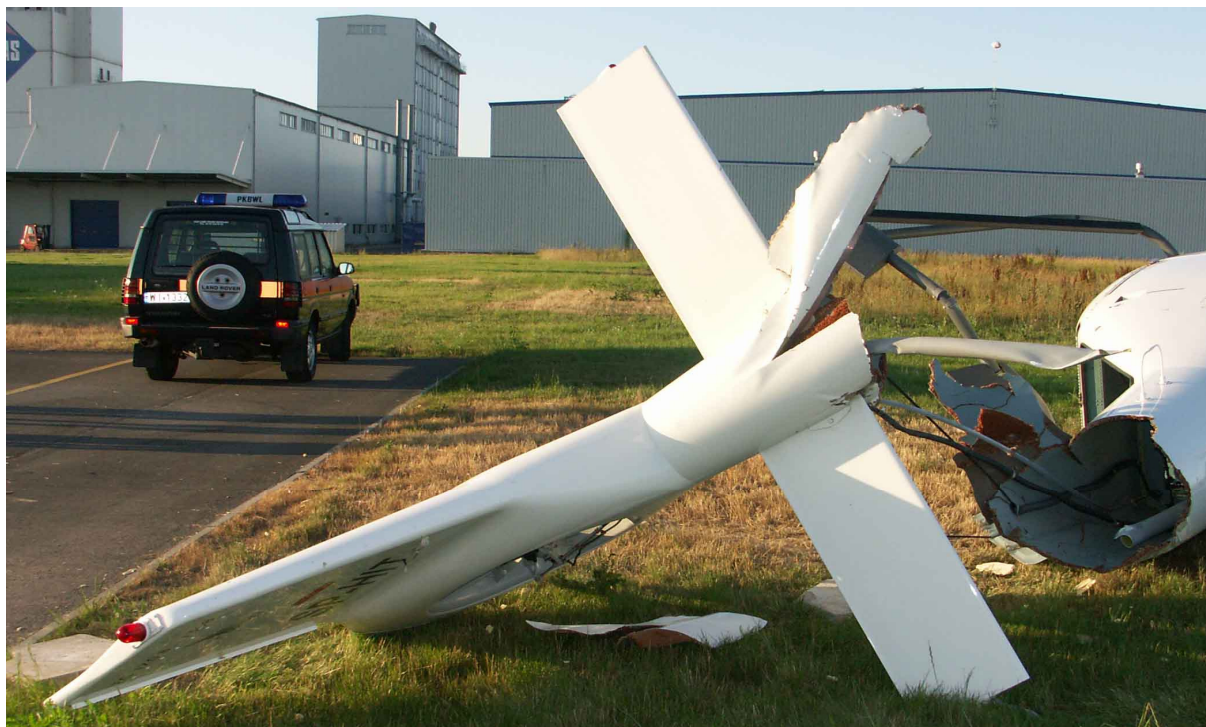
**9 – Odłamane usterzenie śmigłowca z wirnikiem ogonowym i fenestronem.**

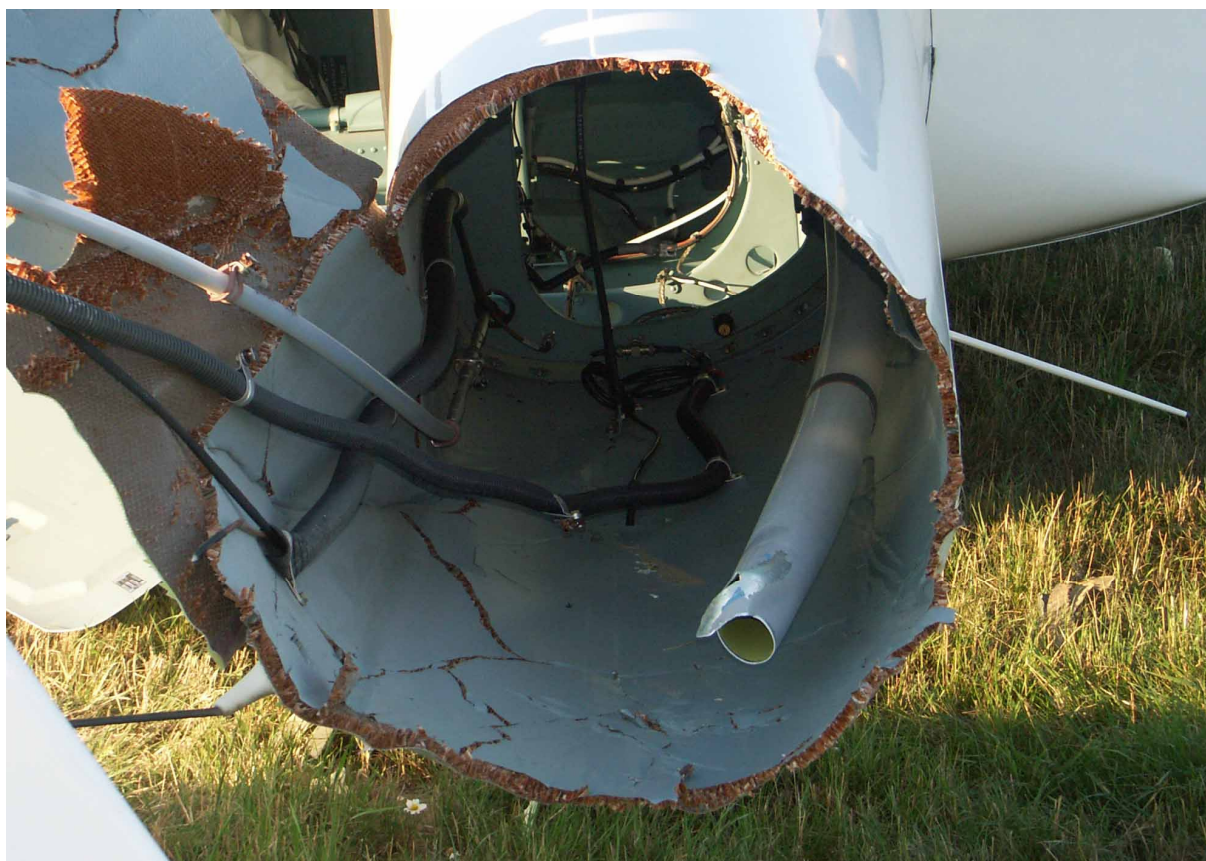
**10 – Przełom belki ogonowej – widoczny ukreślony wał wirnika ogonowego, system sterowania i kable instalacji elektrycznej..**

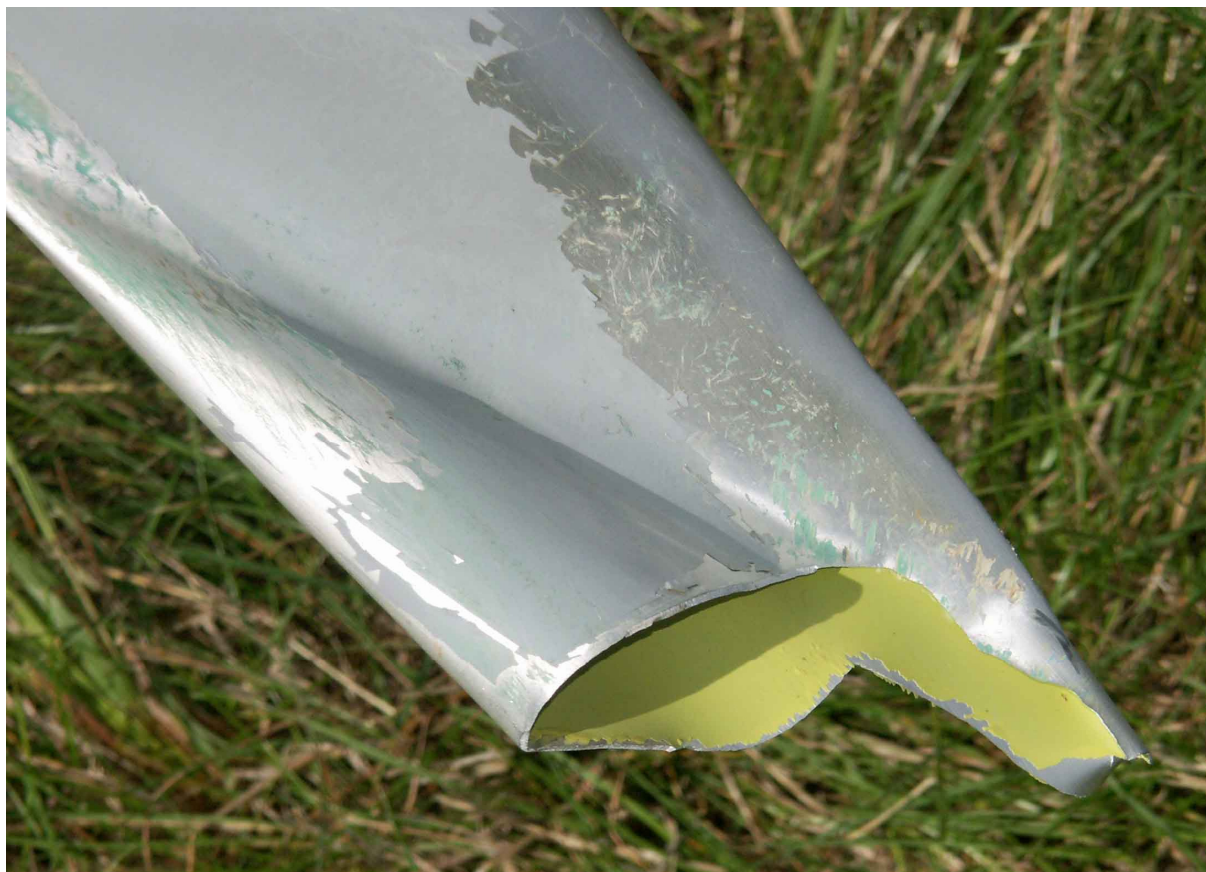
11 – Ukręcony wał wirnika ogonowego.

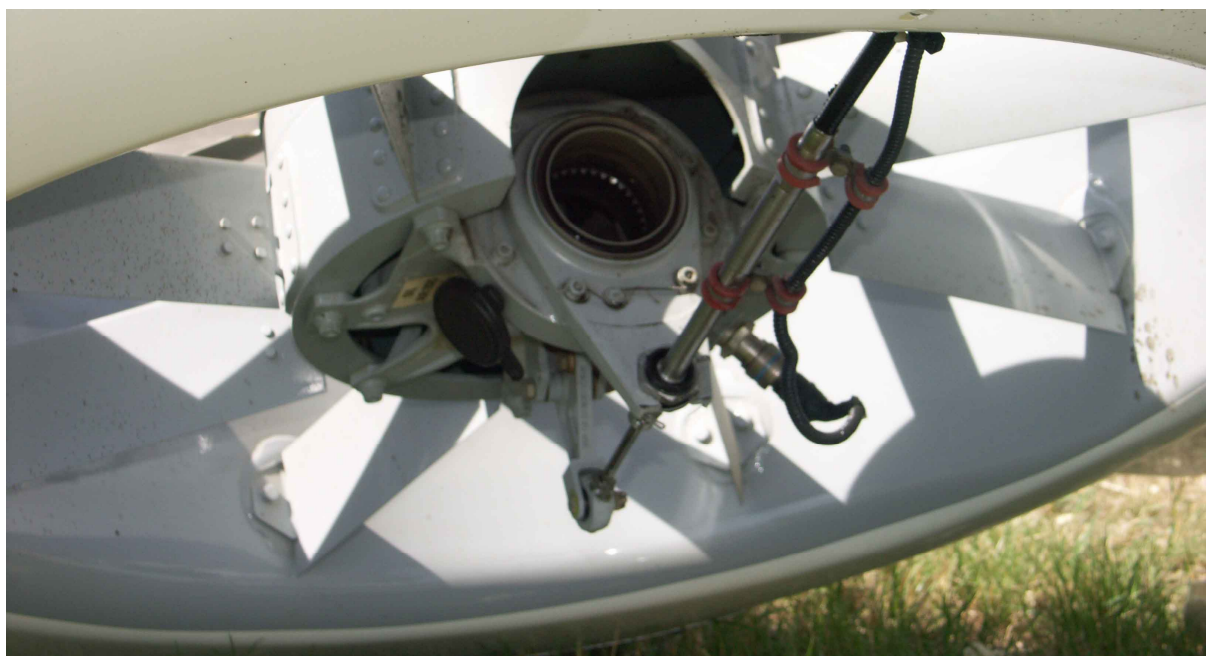
12 – Wirnik ogonowy i jego przekładnia kątowa w fenestronie – widać miejsce po wyrwanym wale napędowym i układ sterowania wirnikiem.

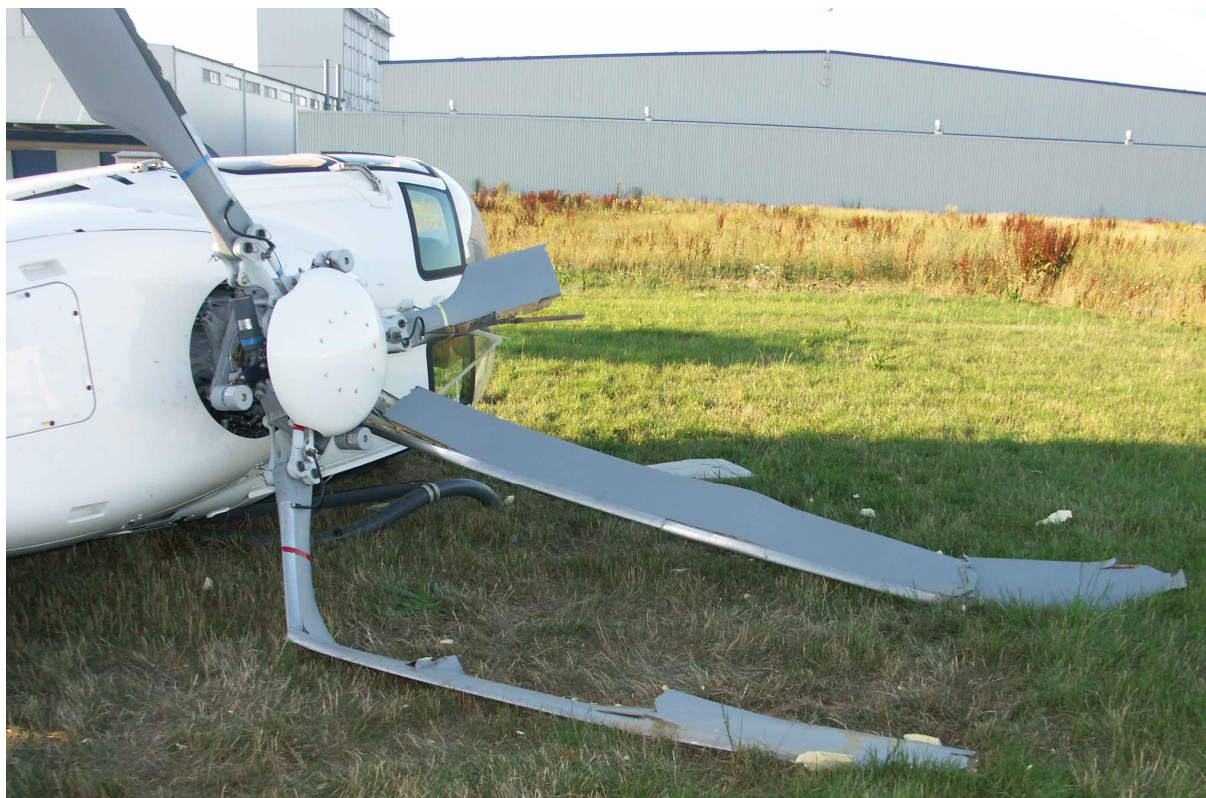
**13 – Ogólny widok rozbitego śmigłowca od strony grzbietowej, widoczny zniszczony wirnik główny.**

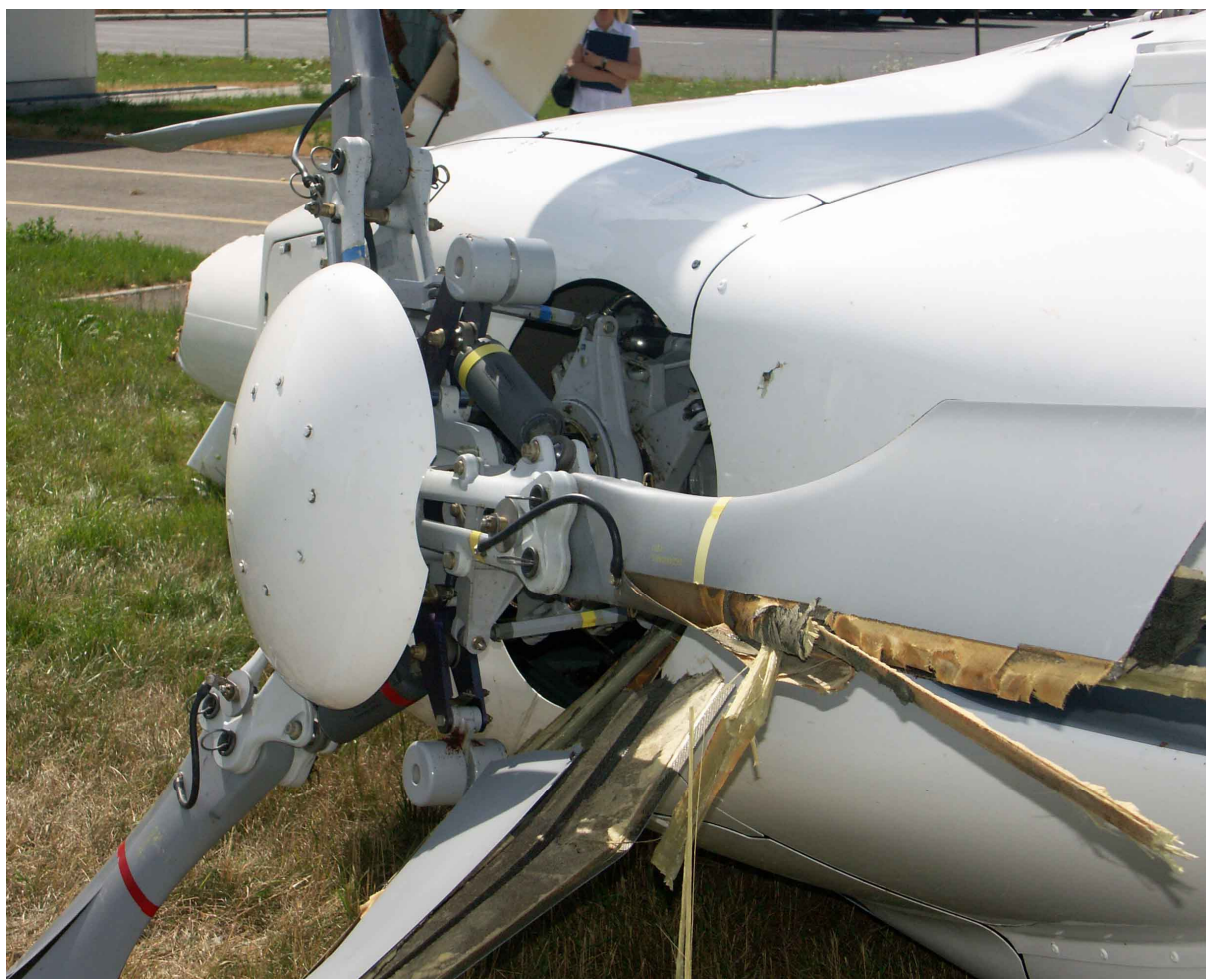
**14 – Głowica wirnika głównego, widoczne zamocowania połamanych łopat.**

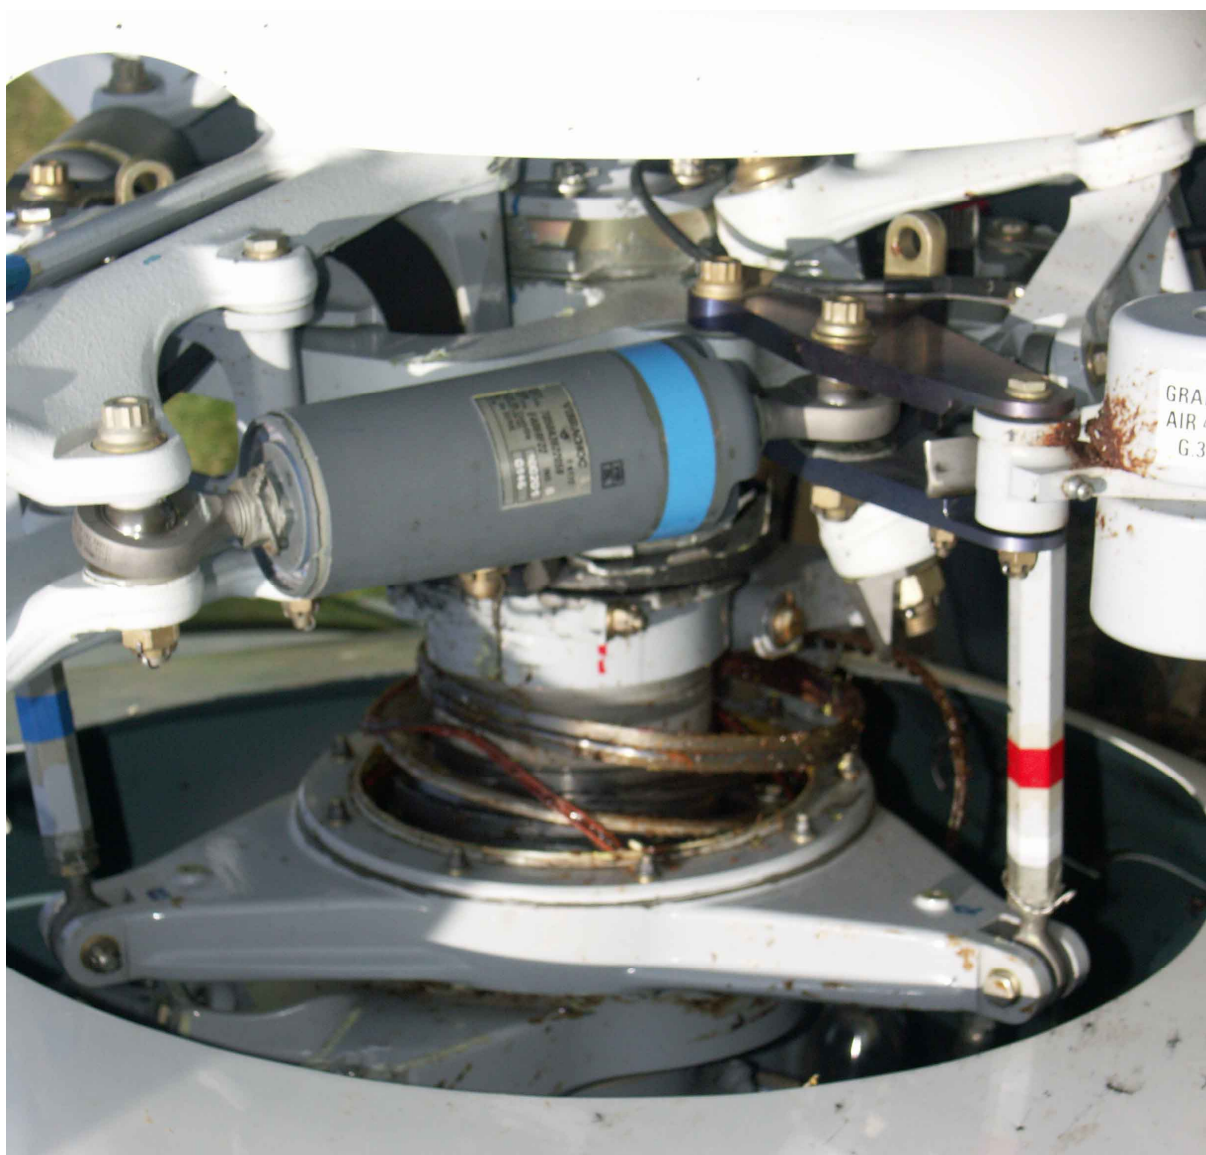
15 – Głowica wirnika głównego w zbliżeniu.

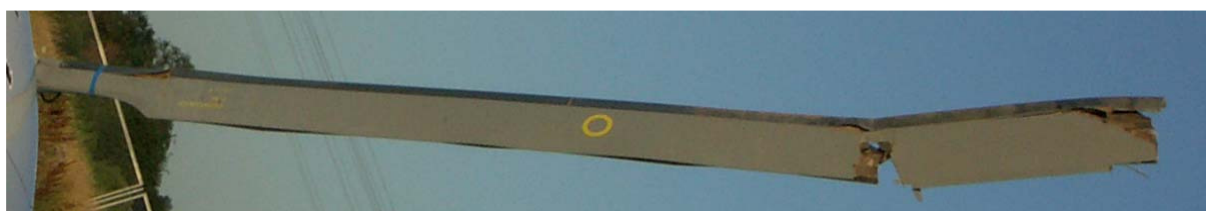
18 – Zniszczona łopata wirnika głównego.

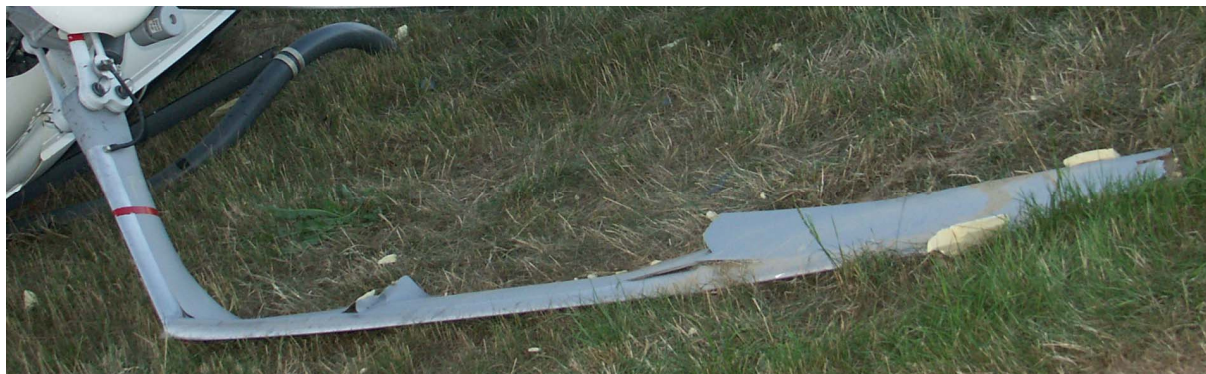
19 – Zniszczona łopata wirnika głównego.

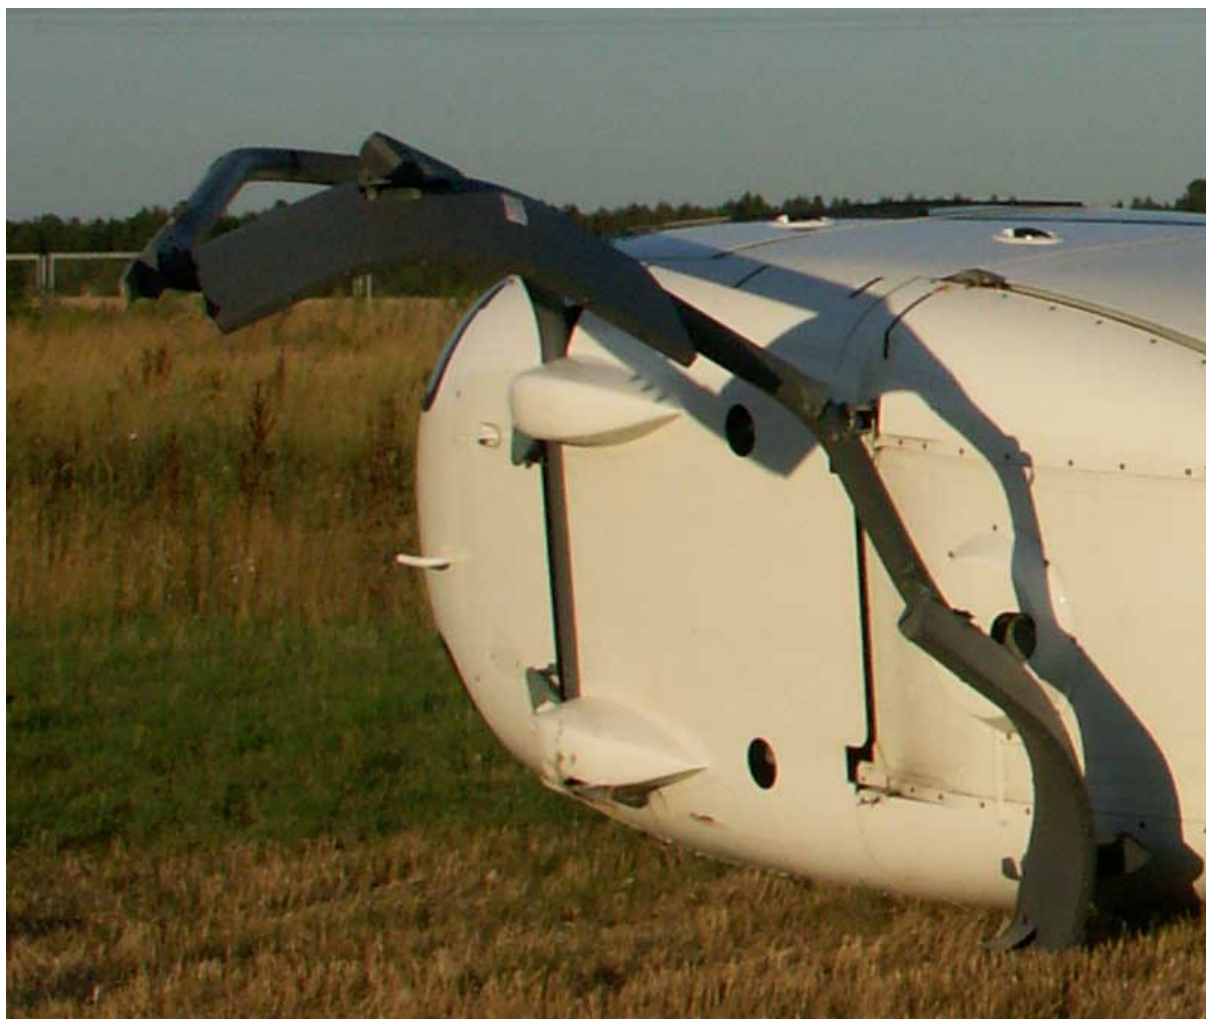
20 – Zniszczone podwozie śmigłowca, widok od tyłu.

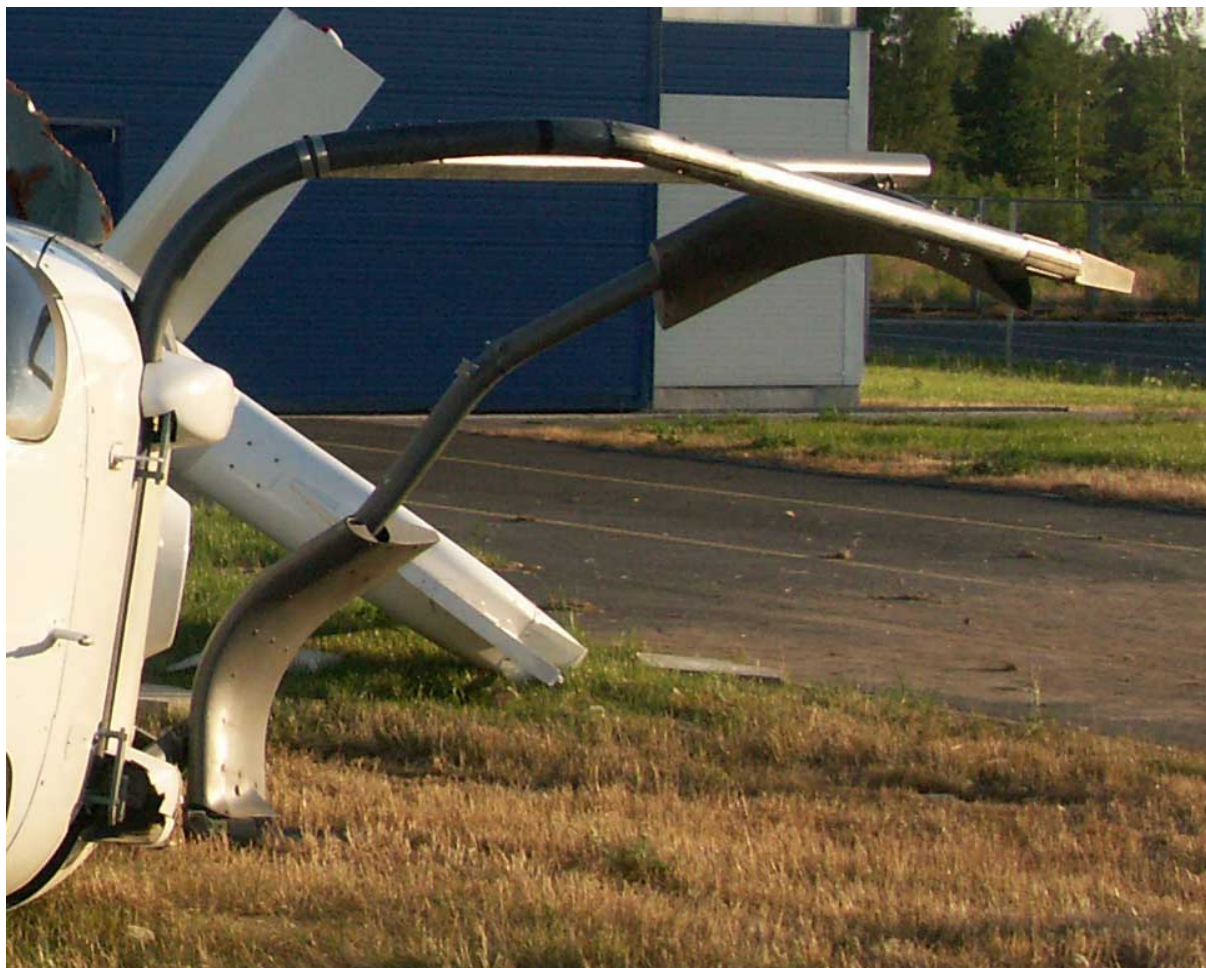
21 – Zniszczone podwozie śmigłowca, widok od przodu.

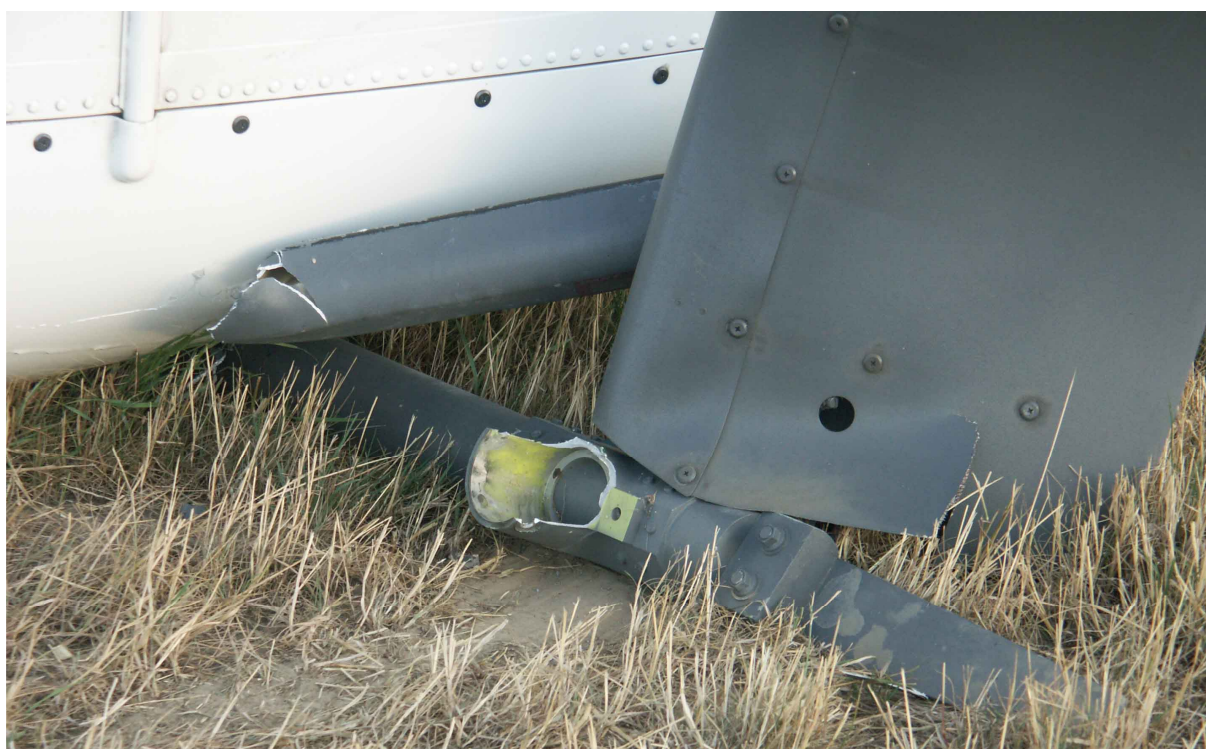
22 – Zbliżenie fragmentu zniszczonego podwozia.
