**MINISTERSTWO TRANSPORTU  
PAŃSTWOWA KOMISJA BADANIA WYPADKÓW LOTNICZYCH**

**RAPORT KOŃCOWY  
WYPADKU LOTNICZEGO**

**zdarzenie nr: 209/06**

**statek powietrzny: śmigłowiec Eurocopter EC-120B Colibri  
SP-HIT**

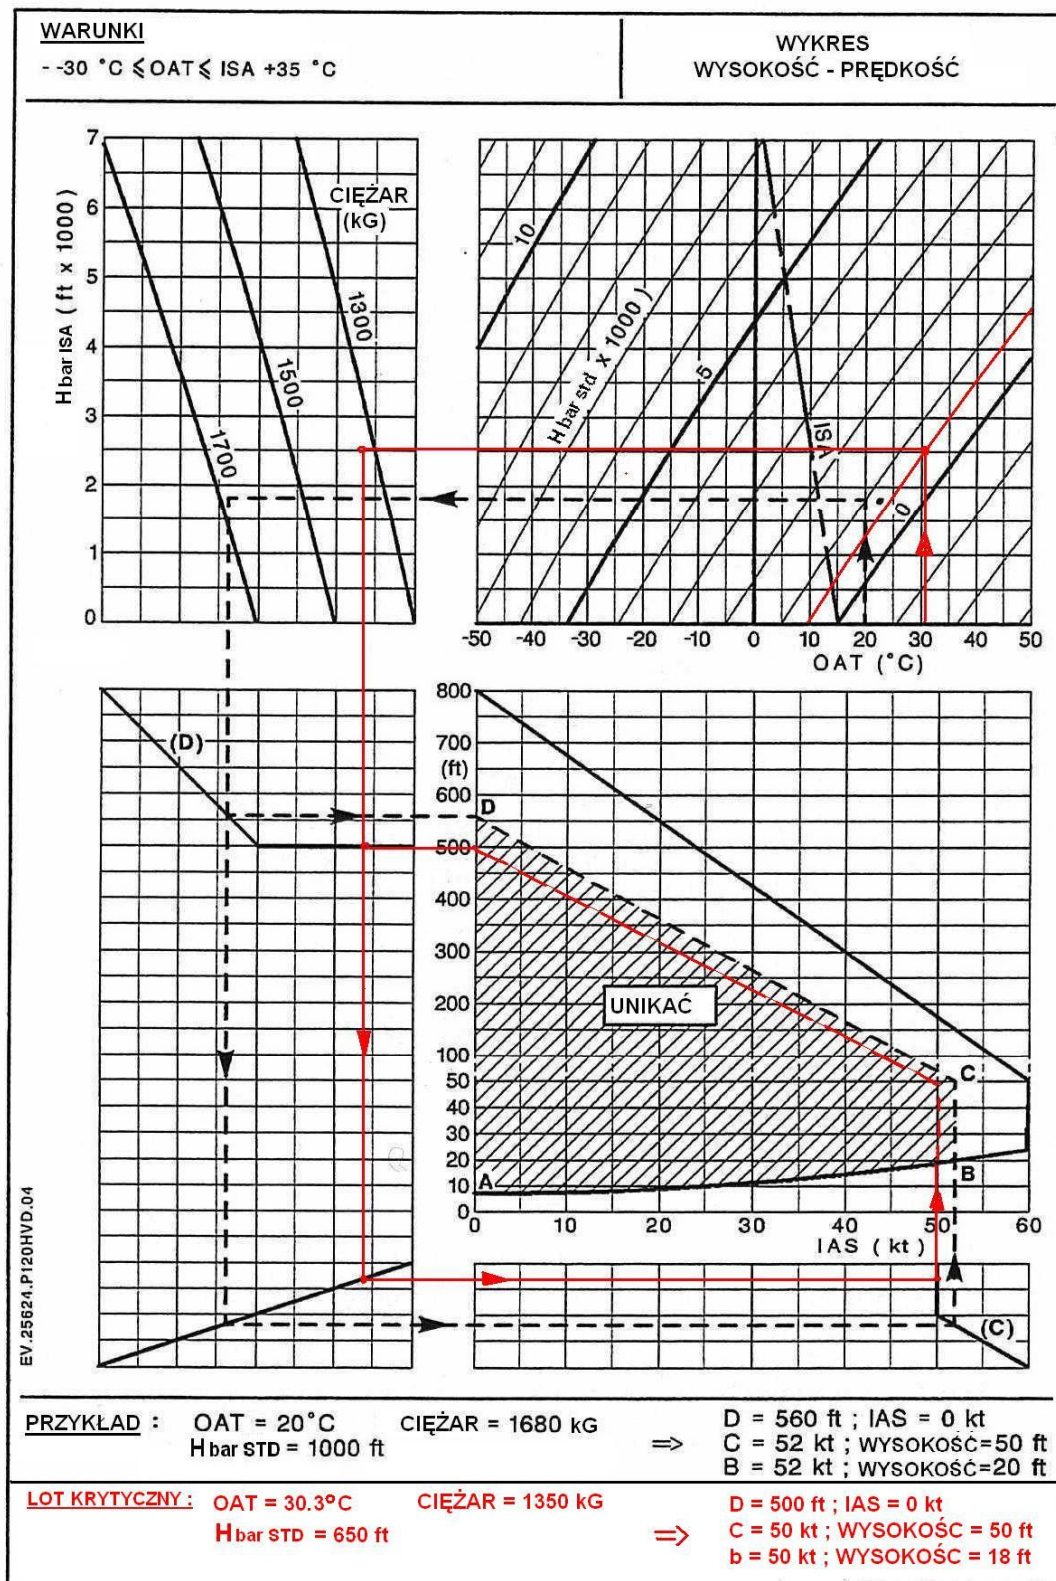
Rys. 1. Zależność ograniczeń śmigłowca od jego załadunku i parametrów atmosfery

- załadunek śmigłowca (ciężar całkowity śmigłowca) nie miał wpływu na powstanie zdarzenia, nie zostały naruszone żadne ograniczenia dotyczące załadunku śmigłowca; z danych osiągowych przedstawionych na rys. 1, rys.2

i rys.3 wynika iż lot wykonywany był w warunkach znacznych zapasów do ograniczeń,

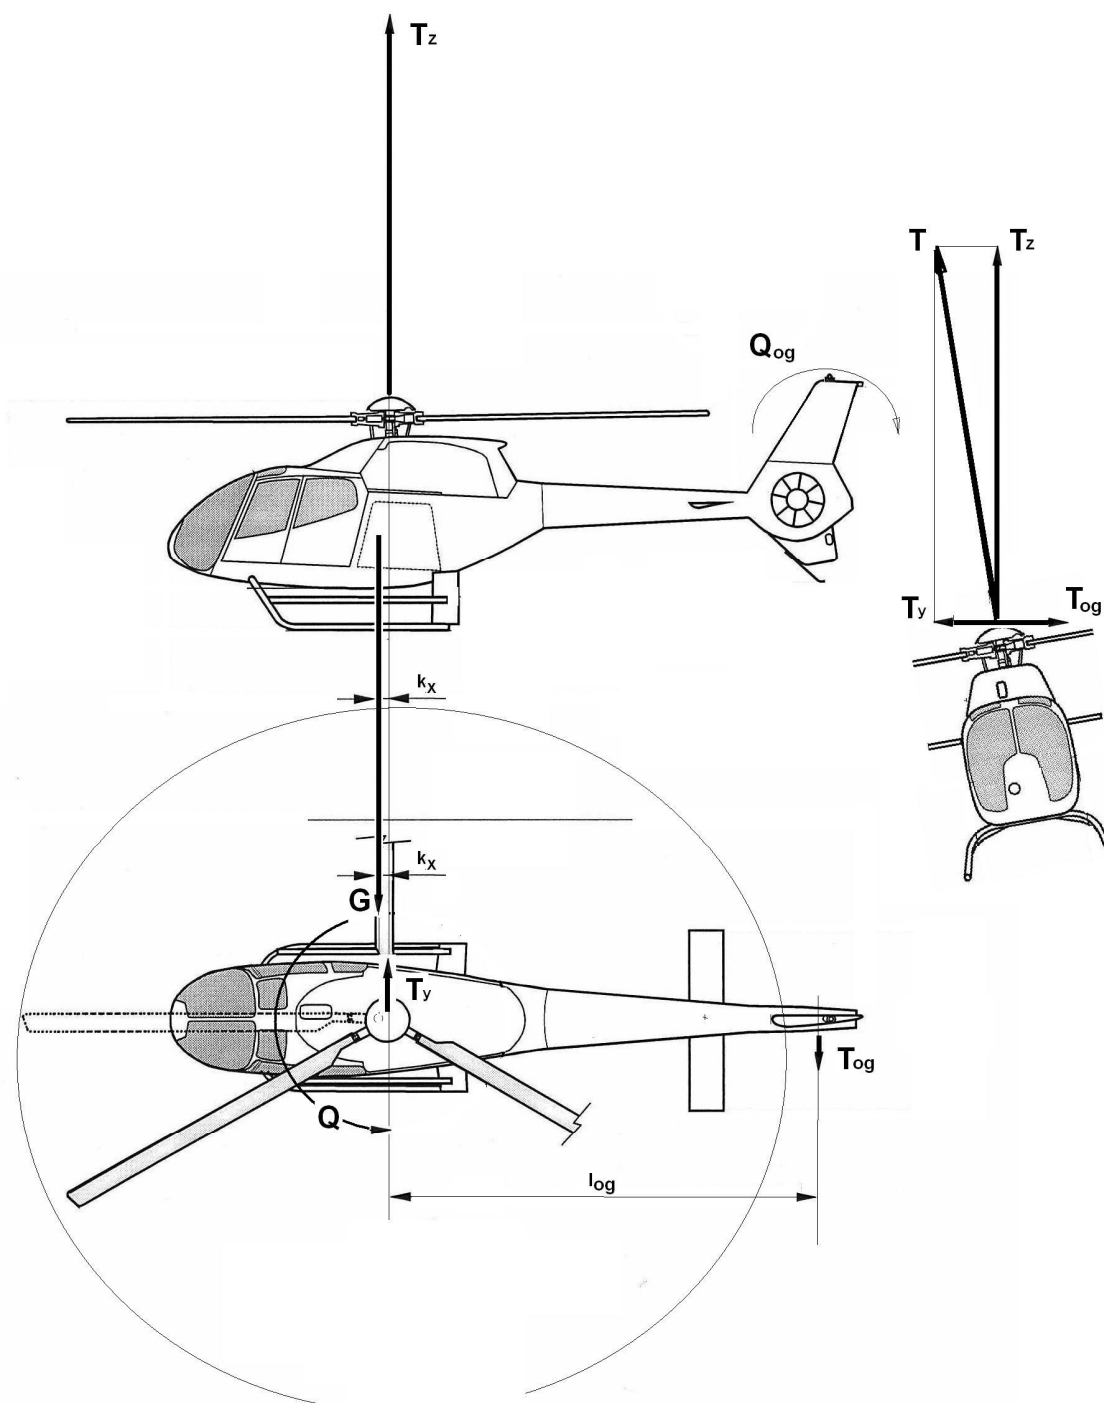
Rys.4. Rozkład sił w stanie równowagi w zawisie.

Zachowanie równowagi sił i momentów w przedstawionym stanie wymaga od pilota określonych nawyków i umiejętności. Jeżeli na śmigłowiec podziała podmuch powietrza wywołujący jego niepożądane zniżanie to pilot musi natychmiast zareagować zwiększeniem skoku, a tym samym zwiększeniem ciągu, który wprowadzi powstrzymuje opadanie, lecz daje również niepożądane efekty uboczne. Wraz ze zwiększeniem ciągu wirnika zwiększa się moment reakcyjny  $Q$  oraz składowa boczna ciągu  $T$ . W następstwie tego śmigłowiec wykaże tendencję do przemieszczenia w bok i do obrotu wokół osi pionowej.

Każdemu wytrąceniu śmigłowca ze stanu równowagi towarzyszy zespół ruchów, przemieszczeń i obrotów, które wymagają natychmiastowych i odpowiednich reakcji pilota urządzeniami sterującymi.
