# **RAPORT KOŃCOWY**

**Zdarzenie nr: 211/06**

**Szybowiec SZD-55-1, SP-3659**

**25 lipca 2006 r. okolice Rieti, Włochy**

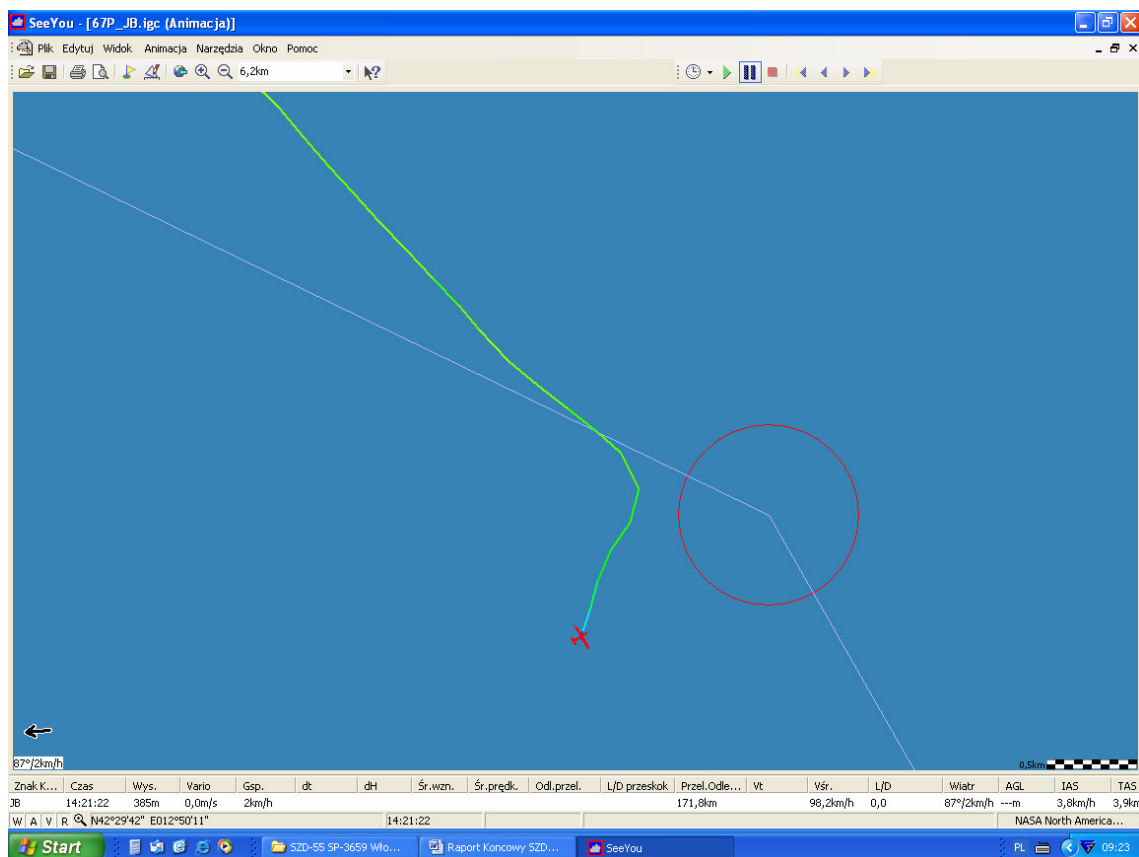
Fragment zapisu lotu odczytany z loggera dotyczący ostatniej fazy lotu przed lądowaniem i lądowania przedstawiony został poniżej w formie graficznej.

Zdaniem Komisji po przeanalizowaniu powyższego zapisu przebieg lotu przed lądowaniem był następujący. Pilot kontynuował lot po trasie do pola możliwego do wykonania lądowania znajdującego się w pobliżu trasy. Na wysokości ok. 110 m nad terenem wykonał zakręt o ok. 70° w prawo do wybranego pola. Pole to nadawało się do lądowania w terenie przygodnym. Jego długość wynosiła ok. 500 m i była rzykiem o twardej nawierzchni. Na podejściu do pola nie było znaczących przeszkód. Pilot przyziemił przed drogą uderzając podwoziem o krawędź rowu przebiegającego równoległe do drogi. W wyniku uderzenia koło podwozia głównego zostało wbite w komorę podwozia, a szybowiec na kadłubie wykonał cały ok. 50 metrowy dobieg.

Pilot posiadając wystarczającą wysokość przy podchodzeniu do lądowania do tak długiego pola zaplanował punkt przyziemienia zbyt blisko jego krawędzi. Na skutek błędu wcześniejszego przyziemienia szybowiec uderzył kołem głównego podwozia w krawędź rowu.
