Nr ewidencyjny zdarzenia lotniczego

21/06

## **RAPORT KOŃCOWY Z BADANIA INCYDENTU LOTNICZEGO**

*Samolot: ATR 72*

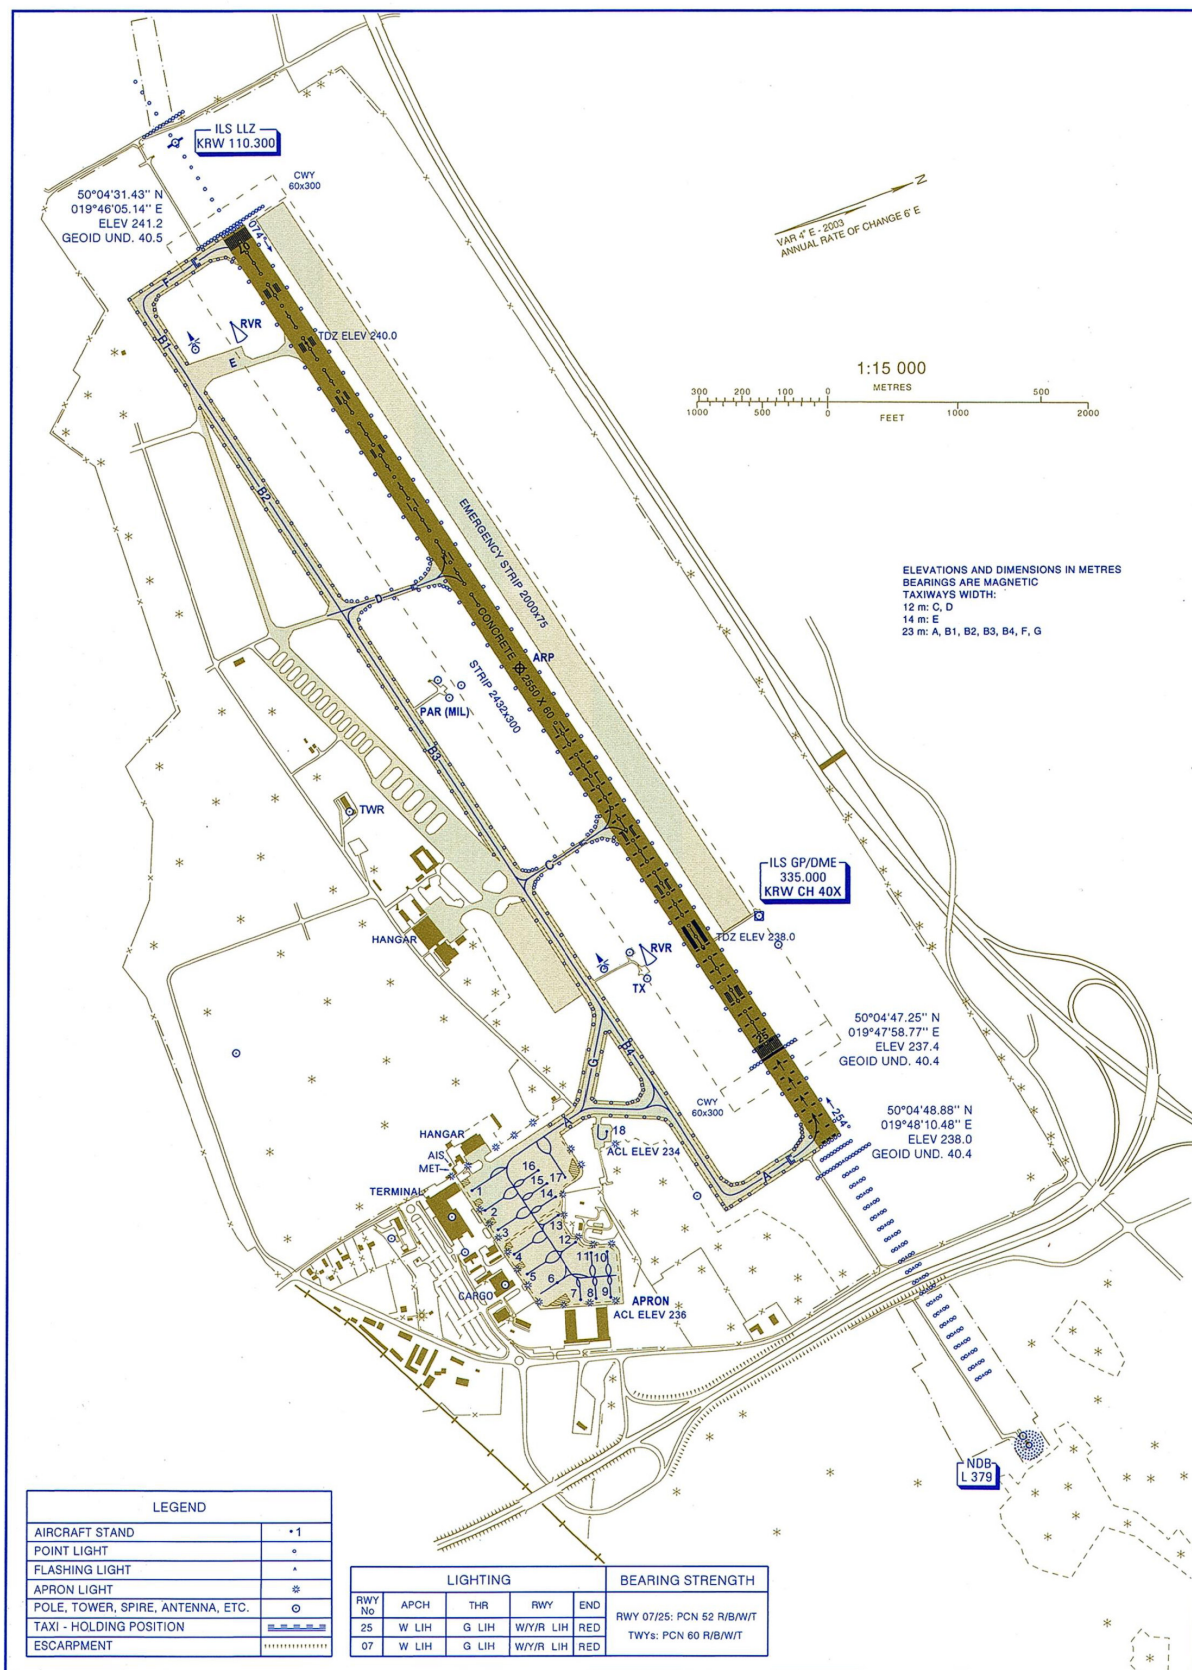
### AERODROME CHART - ICAO

LOT3901 wykonywał w dniu 4 lutego 2006 r. lot z lotniska EPWA do EPKK. Po wylądowaniu otrzymał instrukcje kołowania przez TWY „F”, „B”, „G” na stanowisko nr:3.

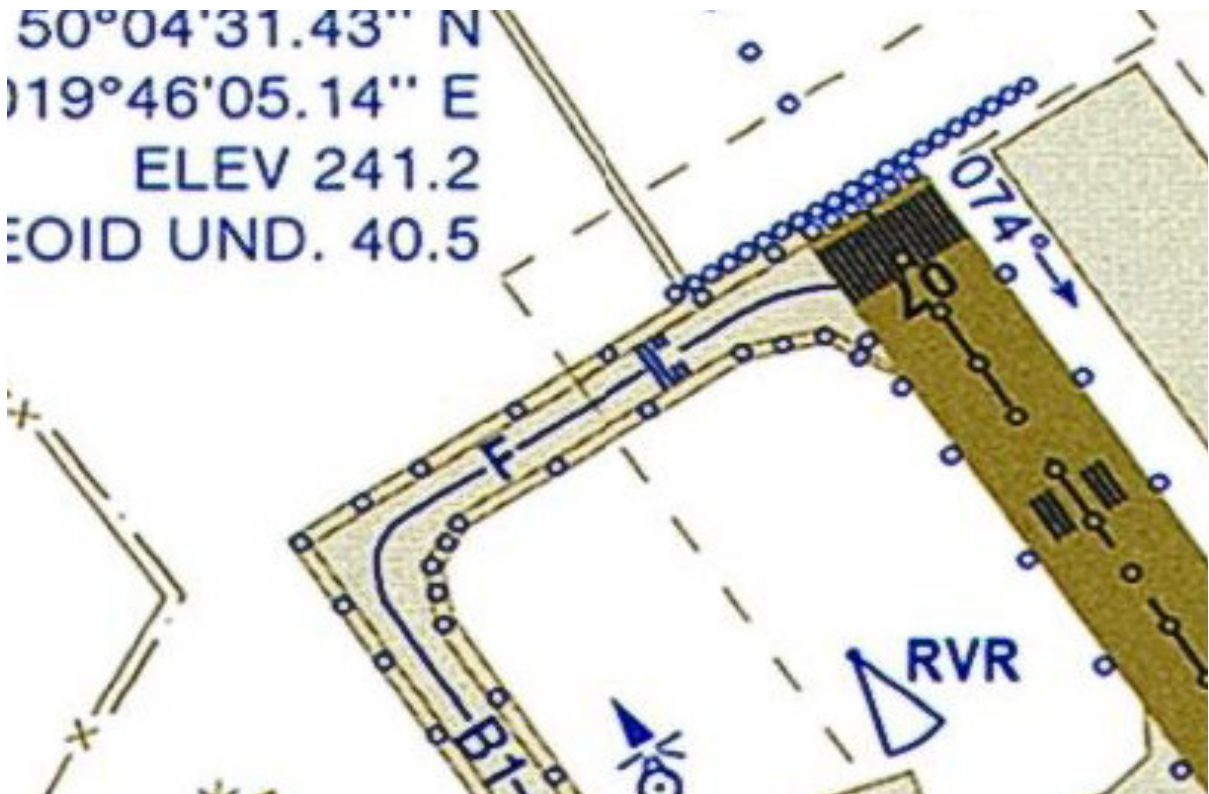
Gdy samolot kołował bardzo wolno na dwóch pracujących silnikach, ale pomimo tego, na zakręcie dróg kołowania „F” i „B” samolot wpadł w lekki poślizg.

Lądowanie samolotu odbyło się przy silnym północnym wietrze i temperaturz ok. – 4 stopnie Celsjusza. W skutek silnego północnego wiatru, duże połacie śniegu przemieszczały się w kierunku południowym, powodując jego zaleganie oraz tworzenie się zasp na wcześniej polanej cieczą przeciwoślizgową powierzchnię drogi kołowania „B”. W skutek powyższego kołujący samolot wpadł w poślizg.

Ciągły opad śniegu oraz nawiewanie go na drogę kołowania w skutek silnego wiatru spowodowało zaleganie jego na powierzchni i doprowadzenie do poślizgu samolotu w trakcie kołowania.

Rozważyć usprawnienie obecnych działań związanych z zimowym utrzymaniem lotniska oraz zasadność zainstalowania w bezpiecznej odległości zapór przeciwniegowych zapobiegających nawiewaniu śniegu z płaszczyzny lotniska na drogi kołowania bezpiecznego celu zapewnienia bezpiecznego wykonywania operacji kołowania przez załogi statków powietrznych.

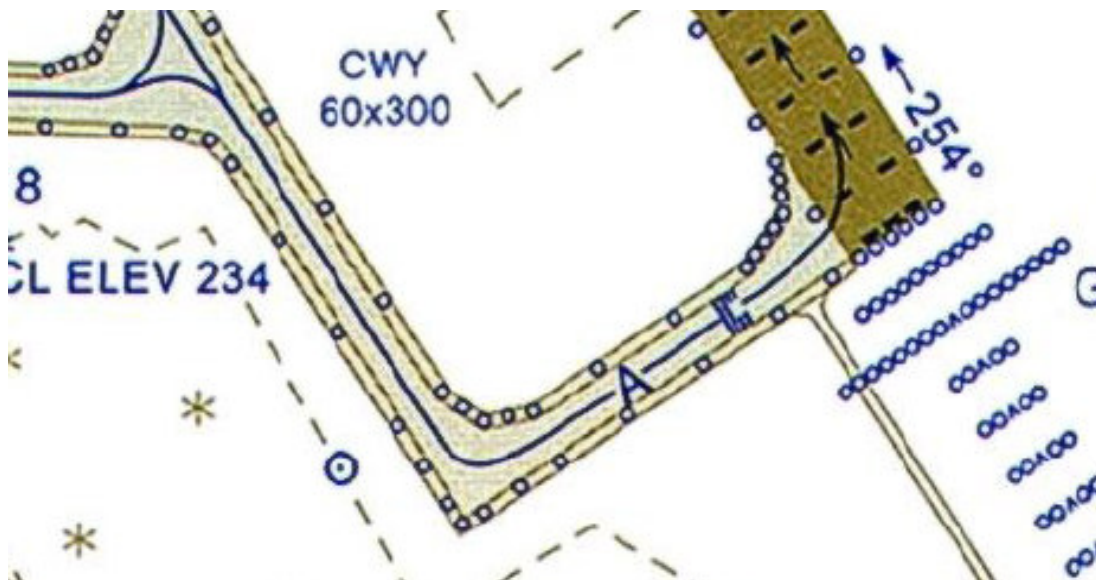
Pilot zgłosił, że dalsze kołowanie jest niemożliwe ze względu na bardzo ślisko nawierzchnie drogi kołowania. Początkowo podjęta została decyzja o zatrzymaniu samolotu w tym miejscu, ale ze względu na spodziewany długi okres oczekiwania na przyjazd autobusu po pasażerów i zablokowanie drogi kołowania, załoga po sprawdzeniu przez przybyłego na miejsce zdarzenia dyżurnego portu i dokonanej przez niego oceny hamowania, podjęła decyzję o dalszym bardzo wolnym i ostrożnym kołowaniu. Po ocenie dokonanej przez dyżurnego portu, że w niektórych miejscach współczynnik hamowania jest nieodpowiedni zamknął on tą część drogi kołowania. Samoloty lądujące po w/w zdarzeniu kołowały po drodze startowej a następnie droga kołowania „A” do płyty postojowej.
