**ALBUM ZDJĘĆ**  
**z wypadku lotni Atlas 18; (bez znaków rozpoznawczych)**  
**10 sierpnia 2006 r., lotnisko Masłów [EPKA]**

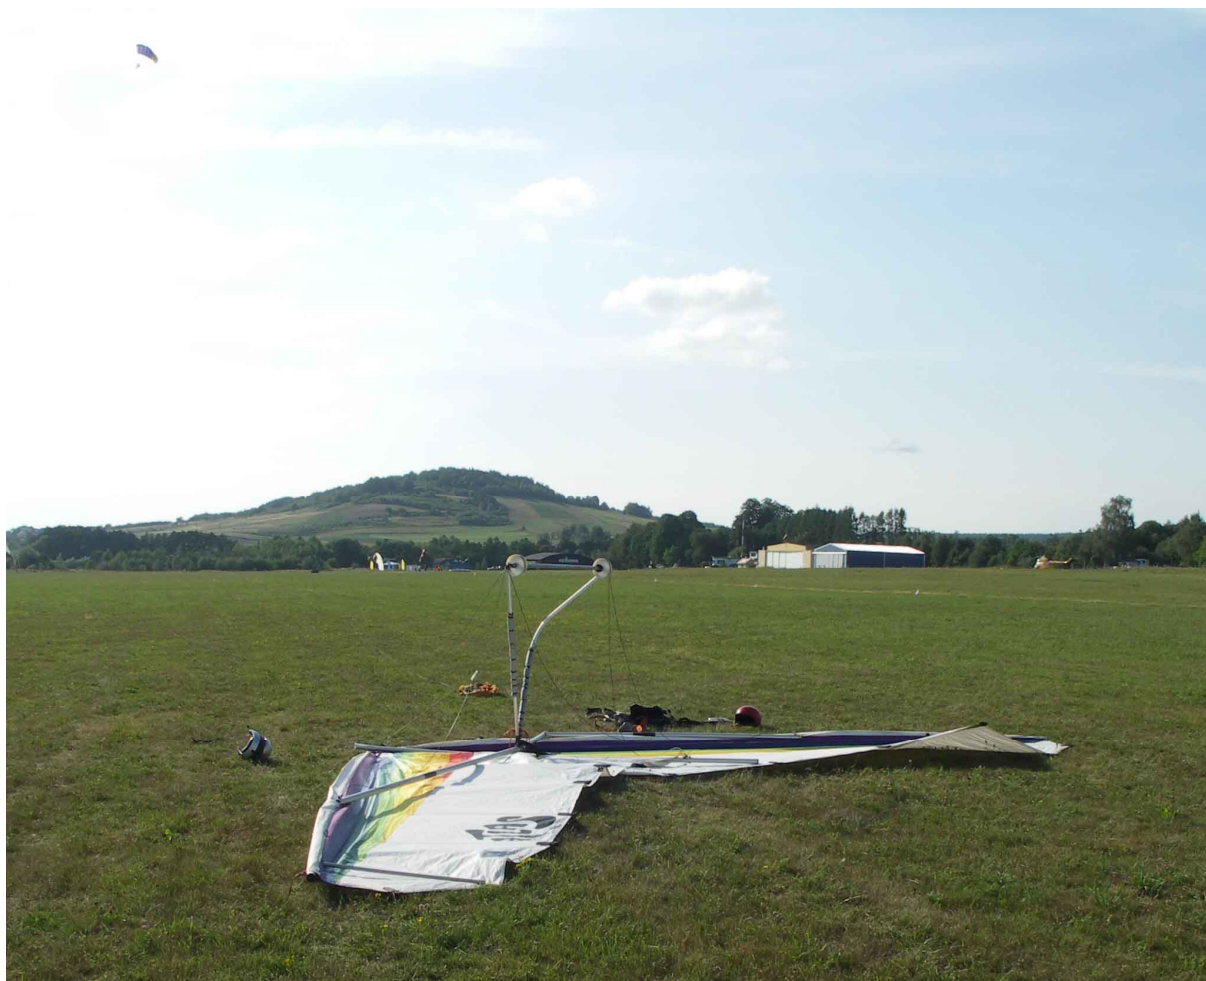
2 – Ogólny widok lotni na miejscu wypadku.

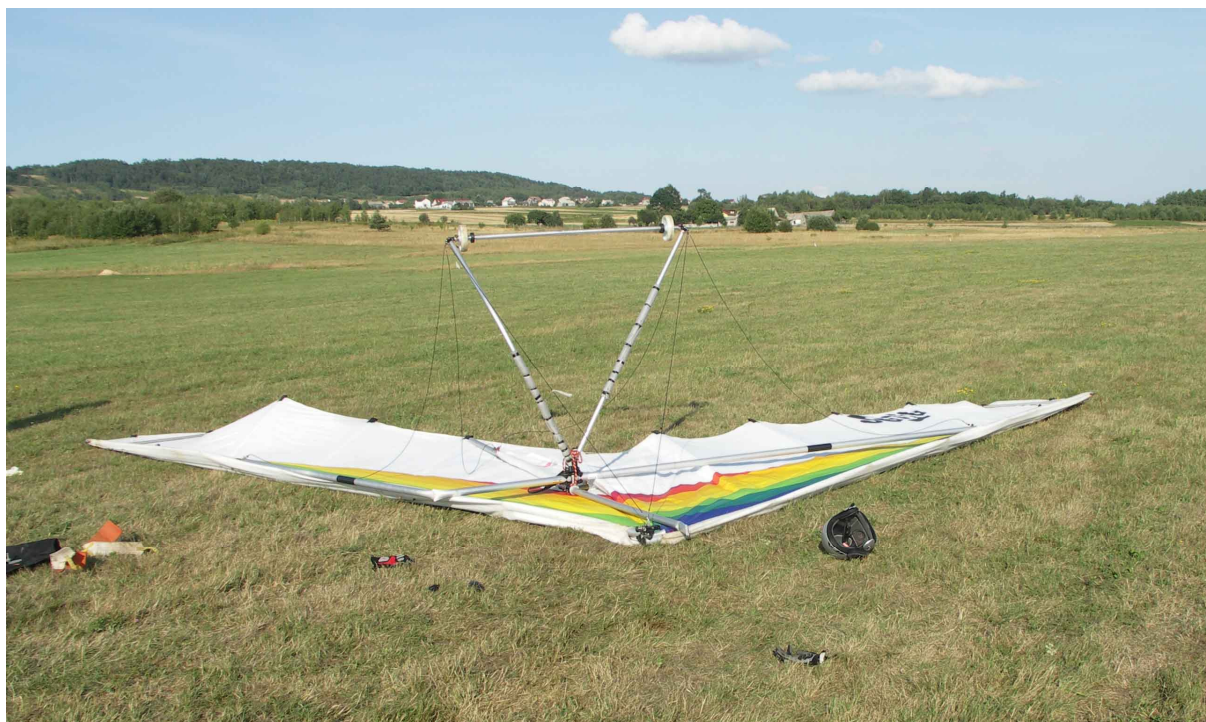
**3 – Widok lotni od przodu.**

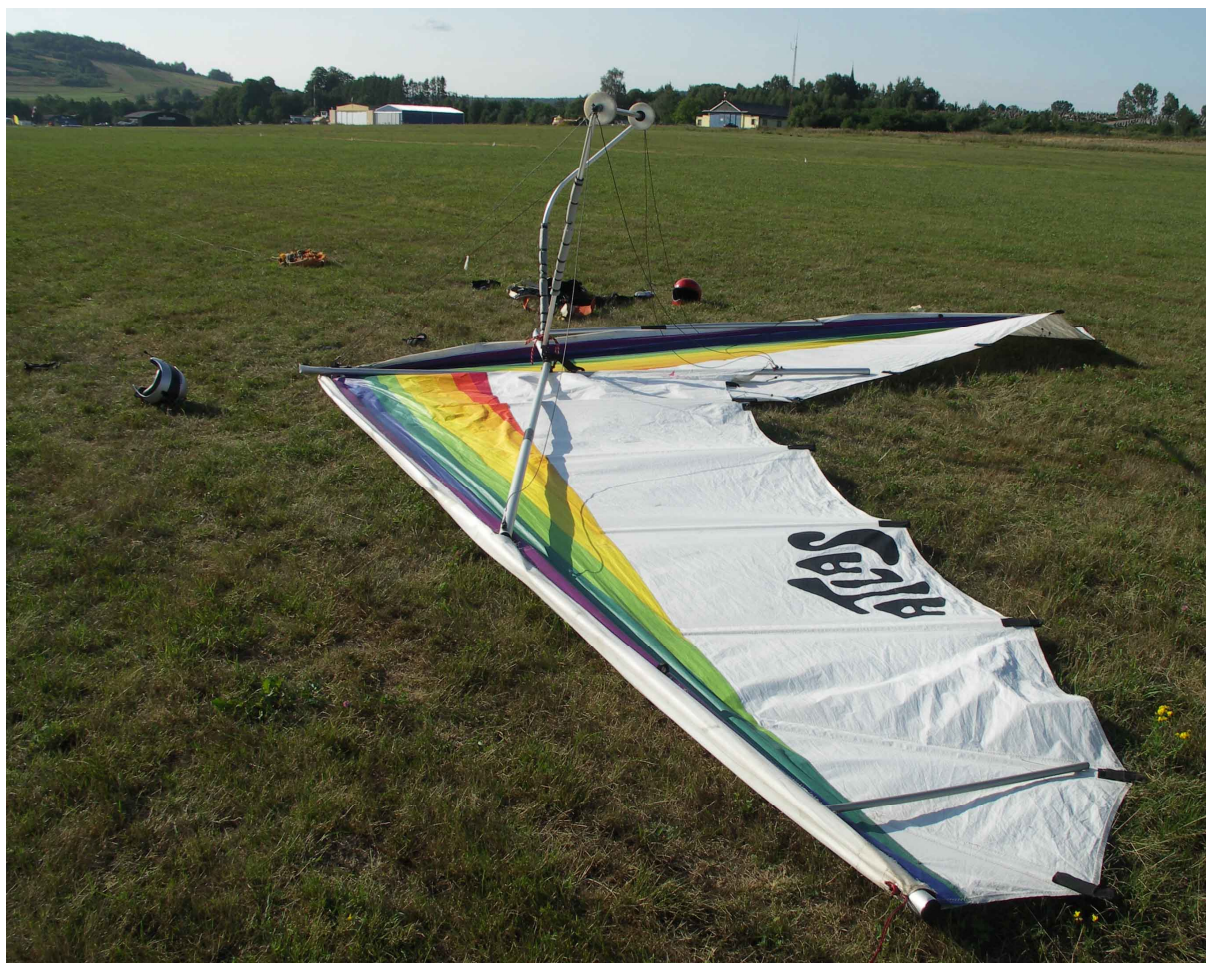
**4 – Widok lotni od strony jej prawego skrzydła.**

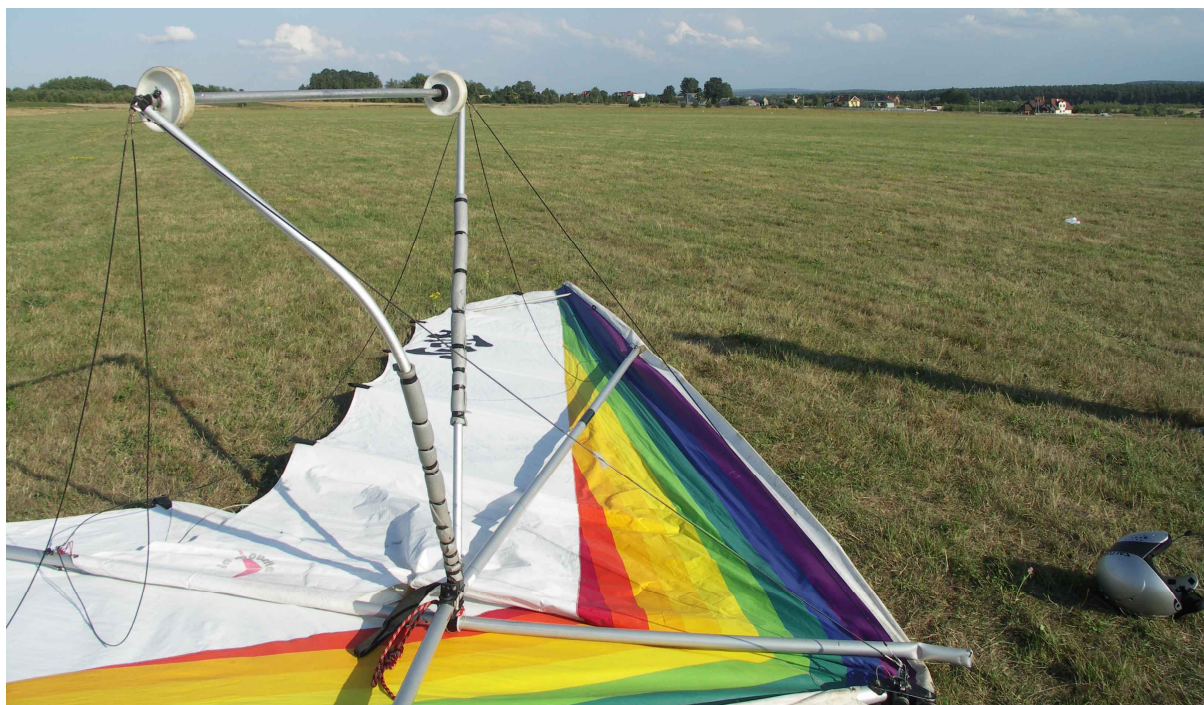
5 – Zbliżenie, widoczne główne węzły struktury lotni.

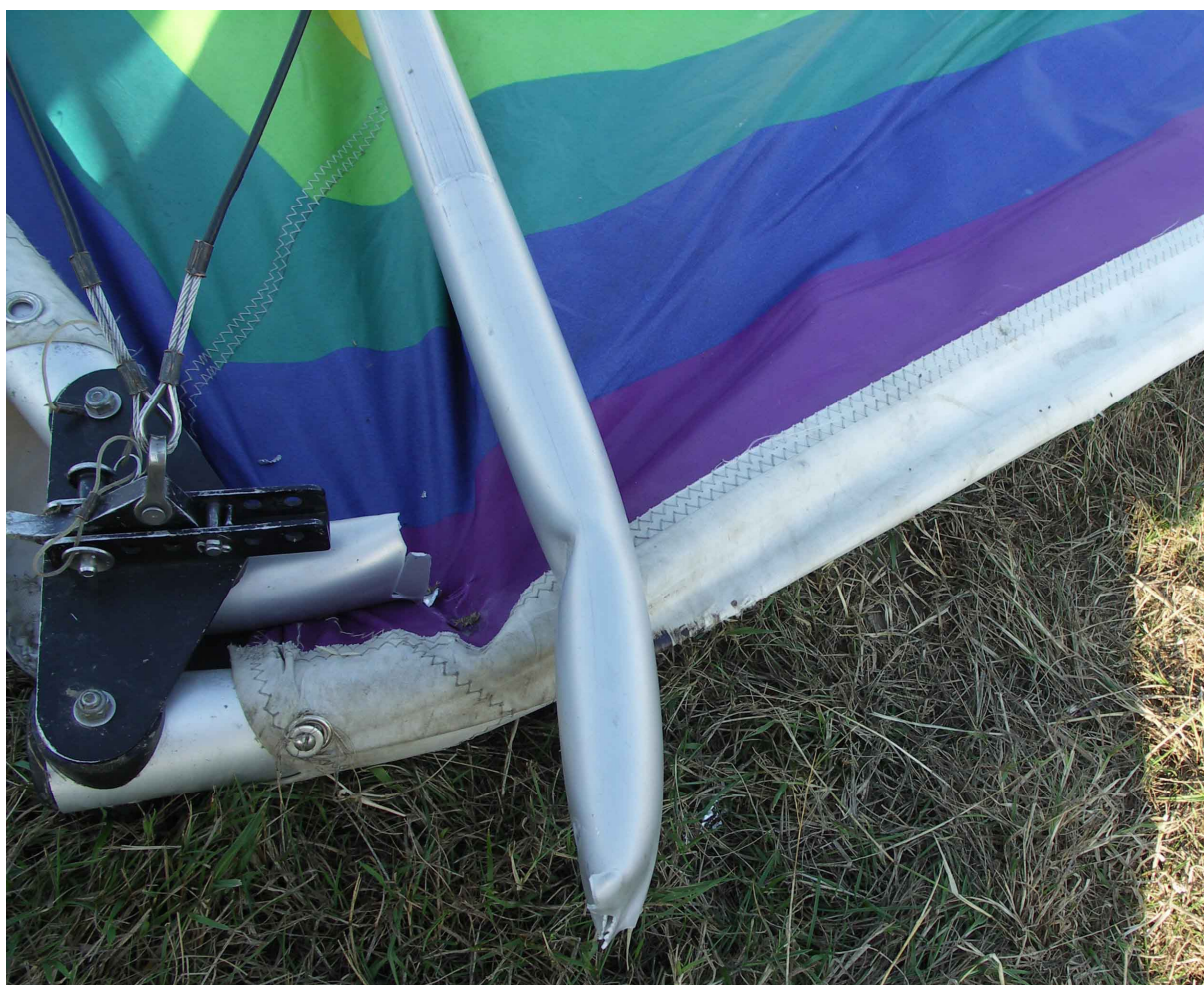
6 – Zniszczony węzeł przedni – widać złamany kil i skrzywioną przy węźle rurę prawej krawędzi natarcia.

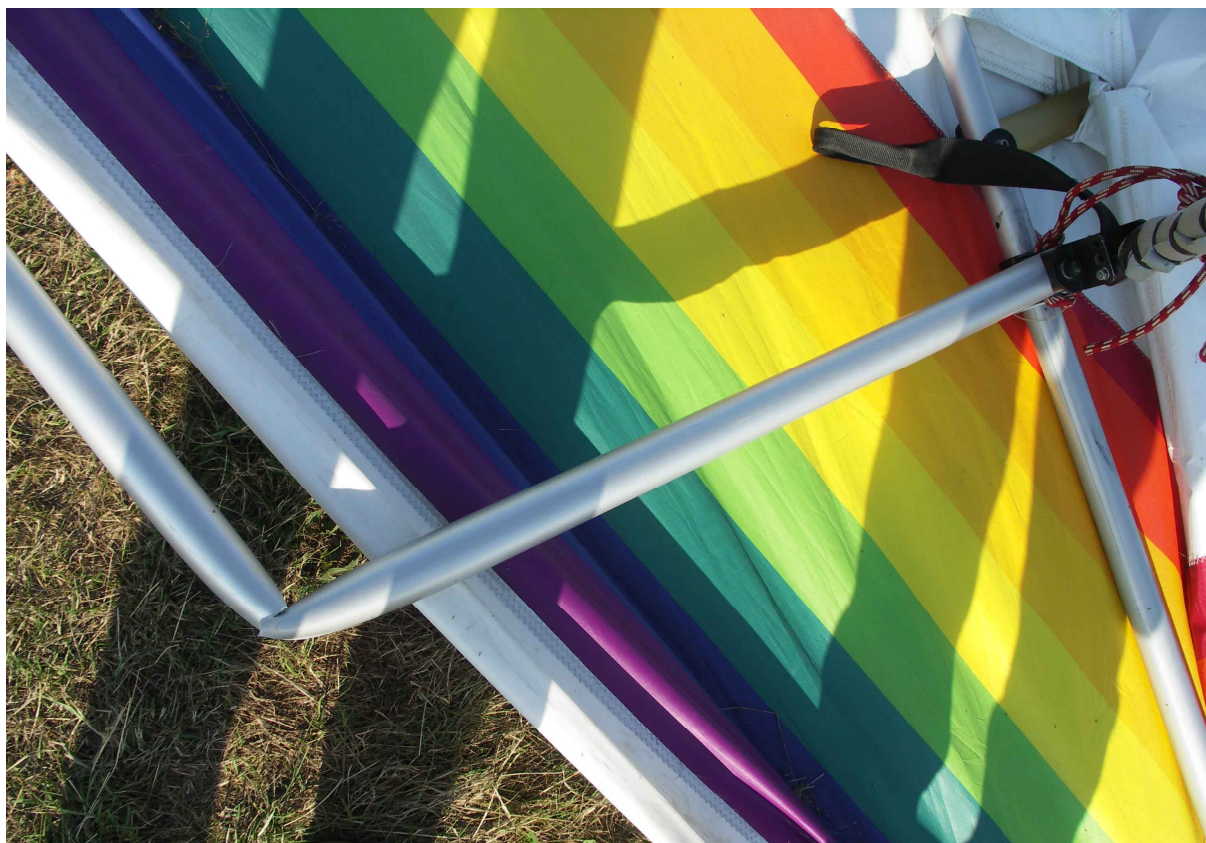
7 – Dźwigar, złamany po lewej stronie.

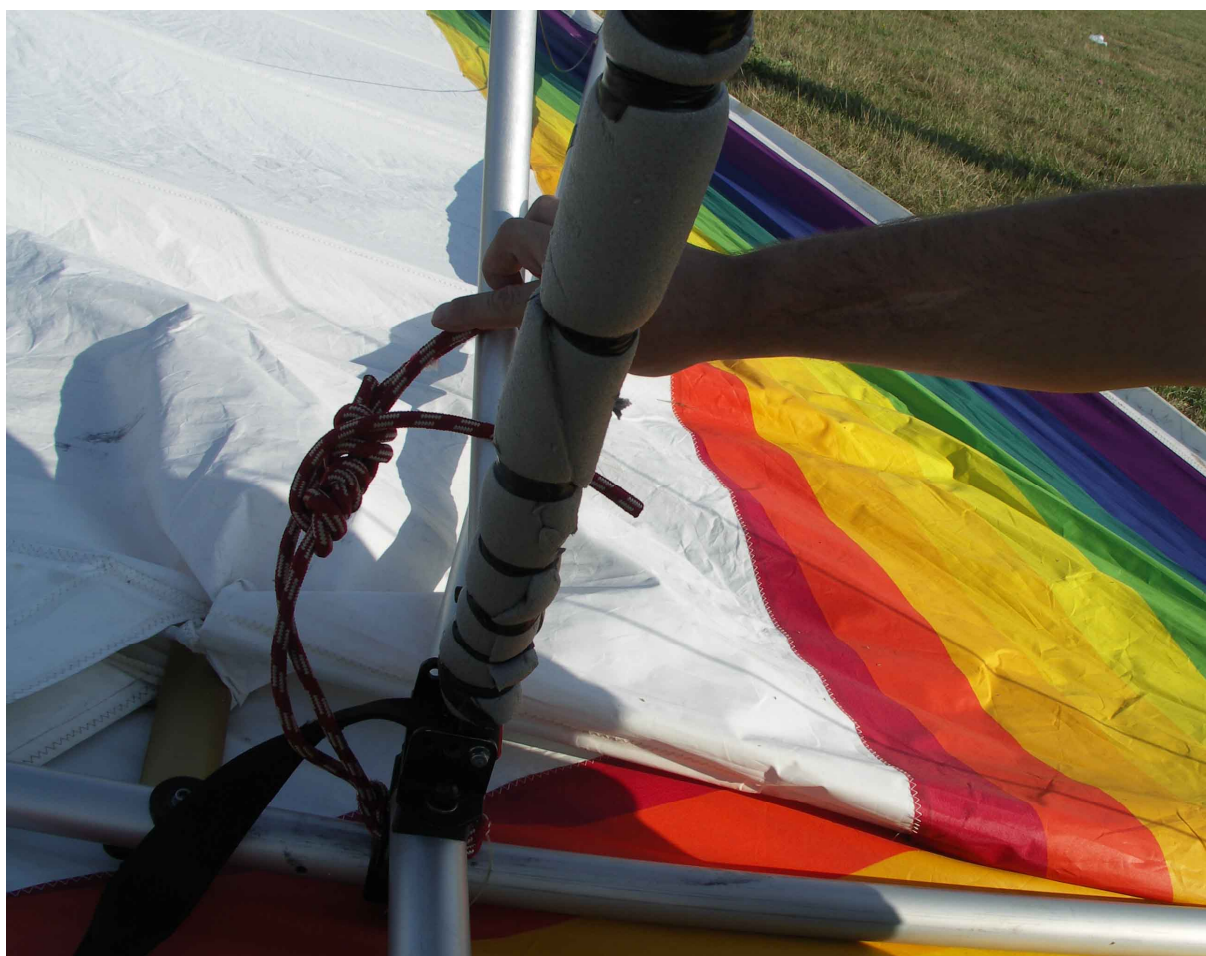
8 – Linka zabezpieczająca w głównym węźle mocowania sterownicy do dźwigara i kila.

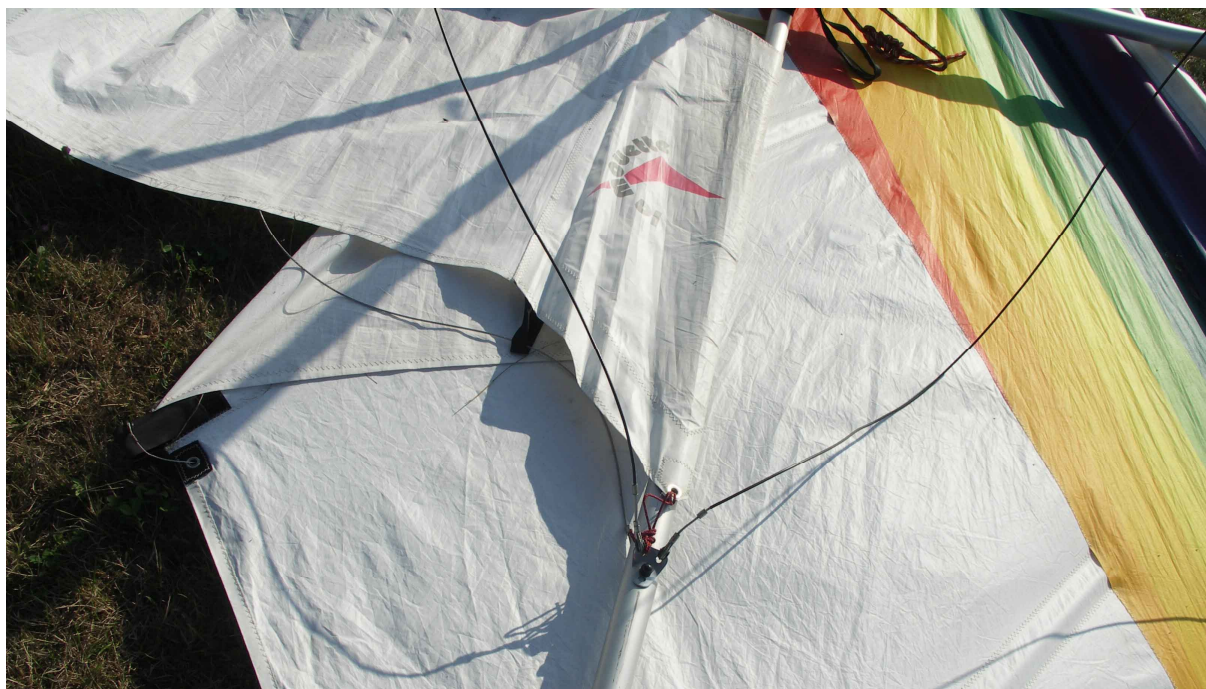
9 – Tkanina pokrycia lotni – widoczna tylna część kila.

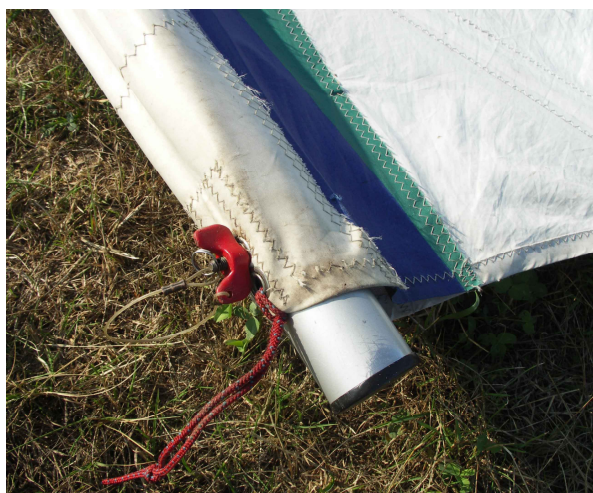
10 – Prawa końcówka płata.

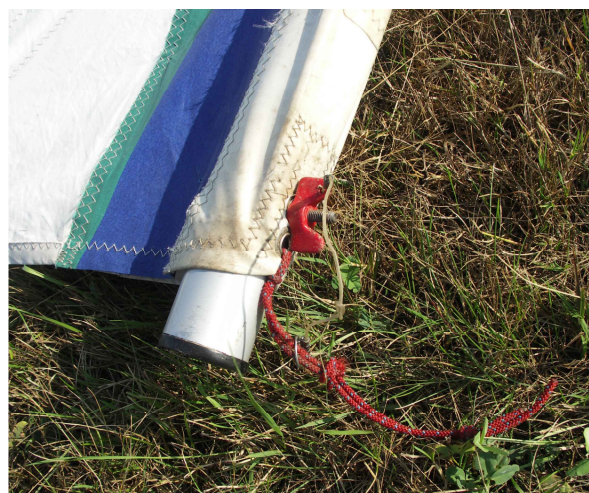
11 – Lewa końcówka płata.

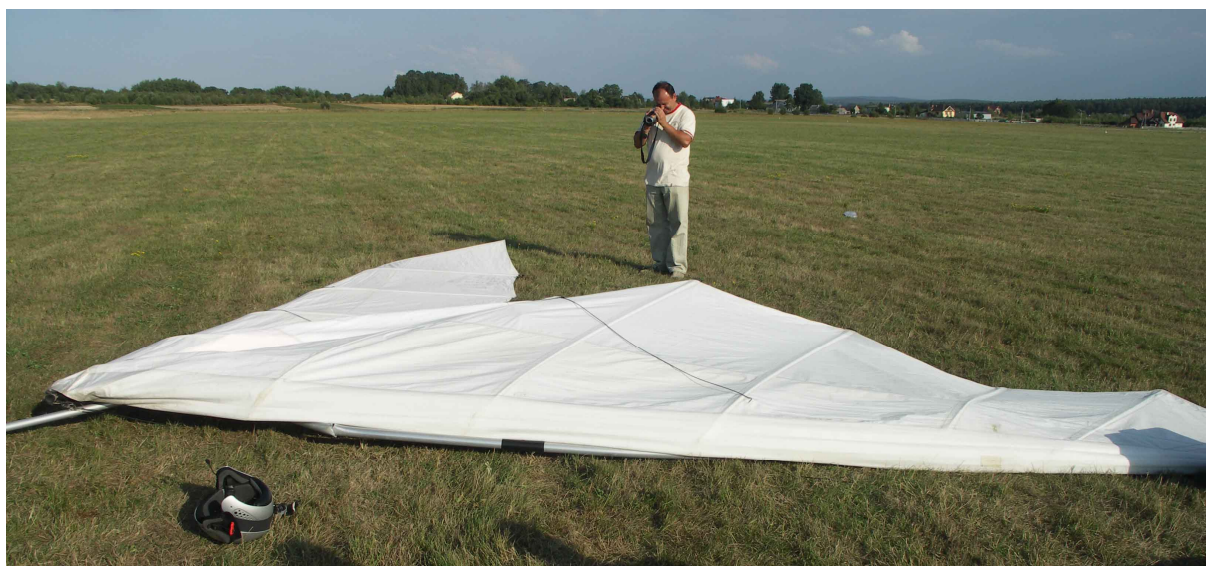
12 – Lotnia po odwróceniu, widoczna górna strona pokrycia.

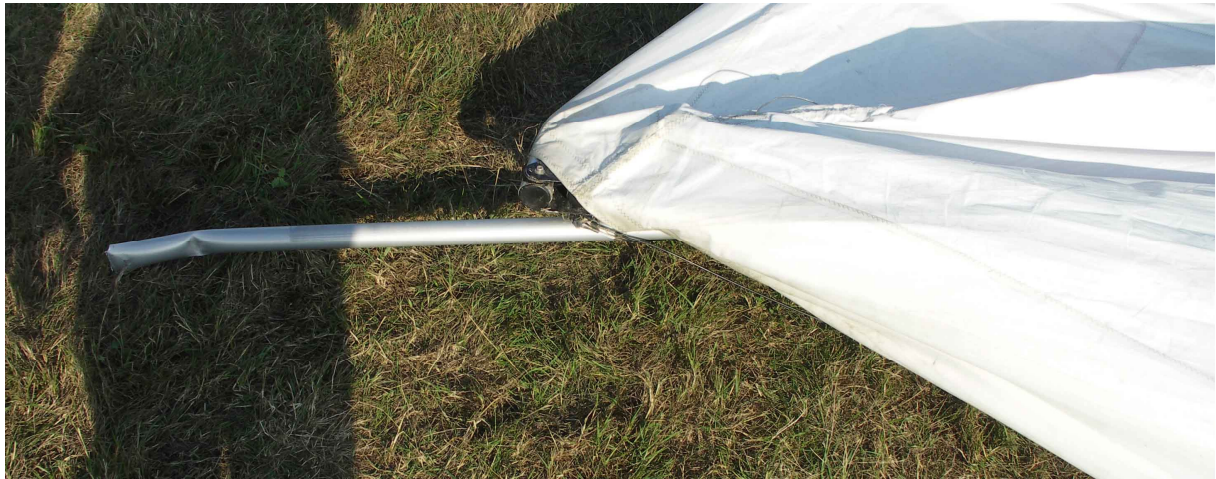
13 – Zniszczony węzeł przedni, widoczny kół złamany przy węźle.

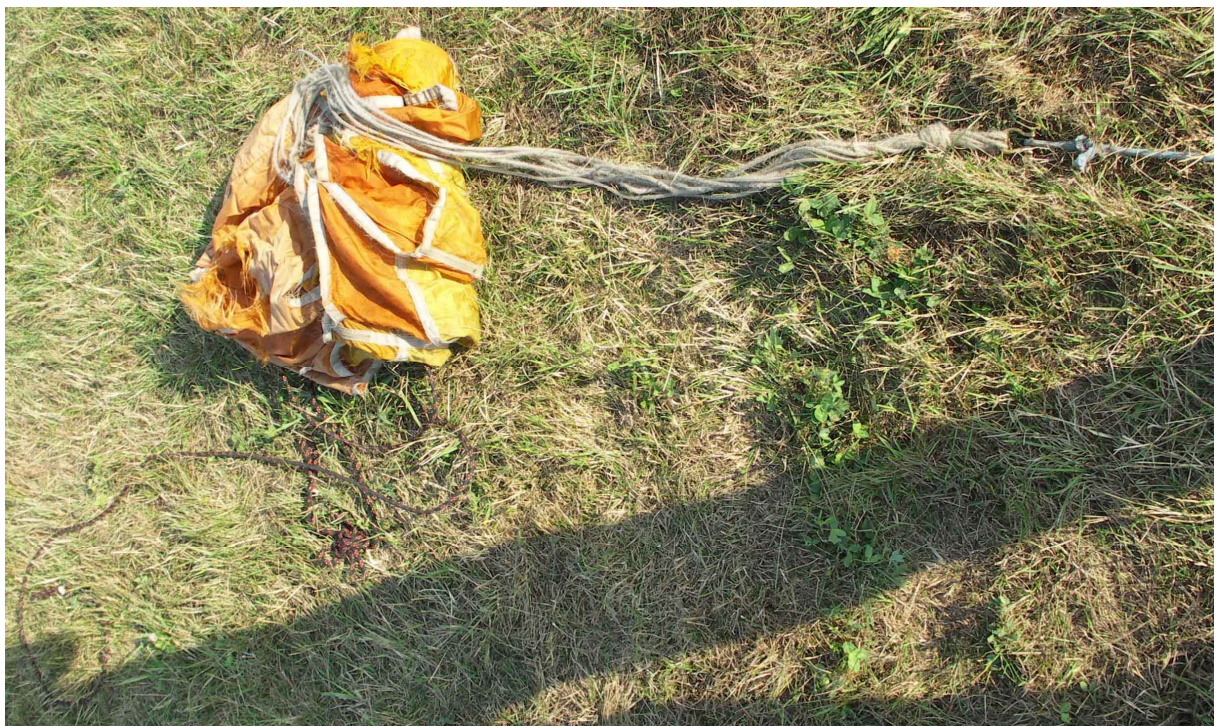
14 – Spadochronik liny wyciągarki.

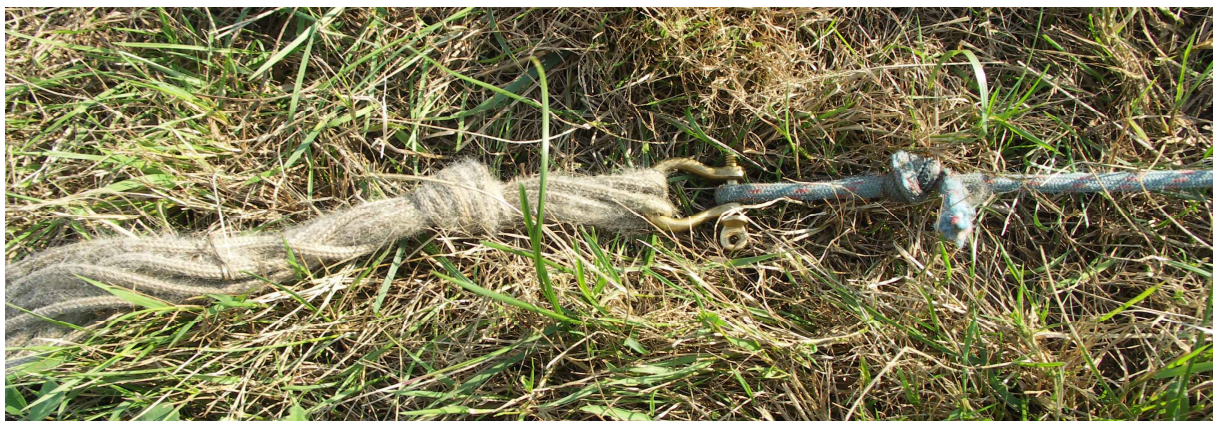
15 – Szekla na połączeniu spadochronika wyciągarki do linki tekstylnej.

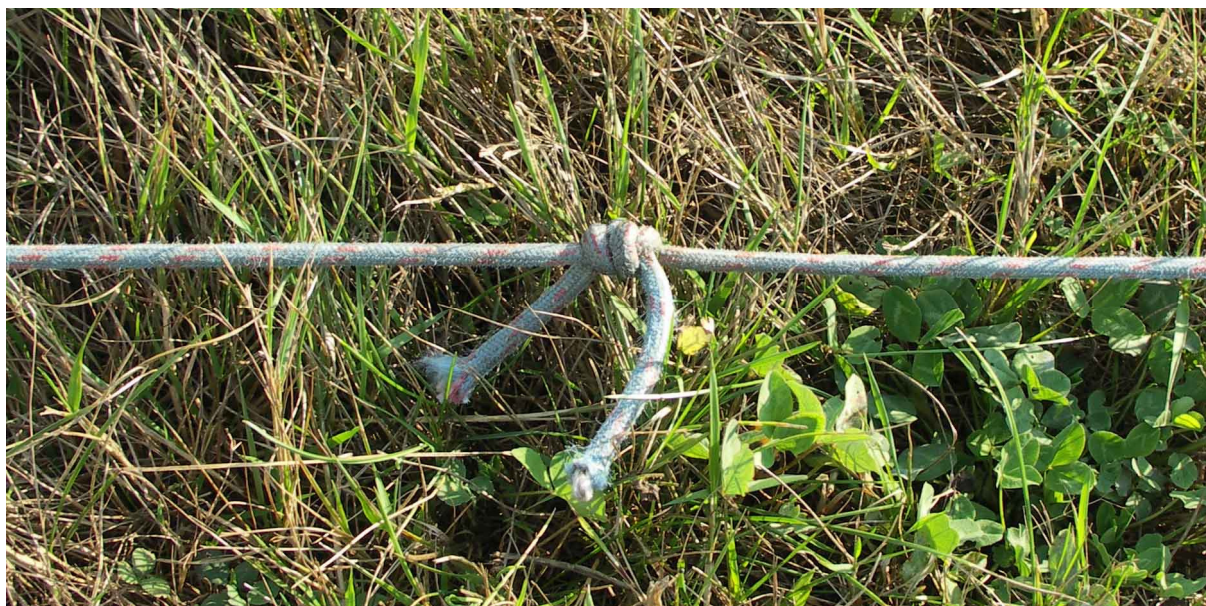
16 – Sposób związania linki tekstylnej.

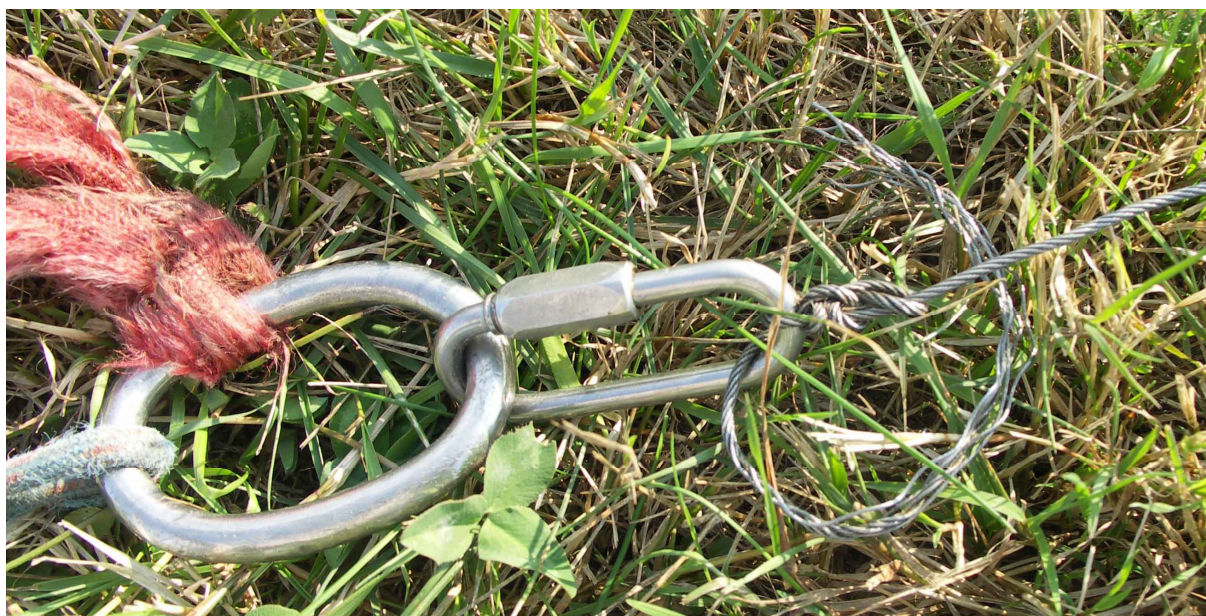
17 – Ognia łączące linkę tekstylną z linką stalową (holowniczą) i węzeł na lince stalowej.

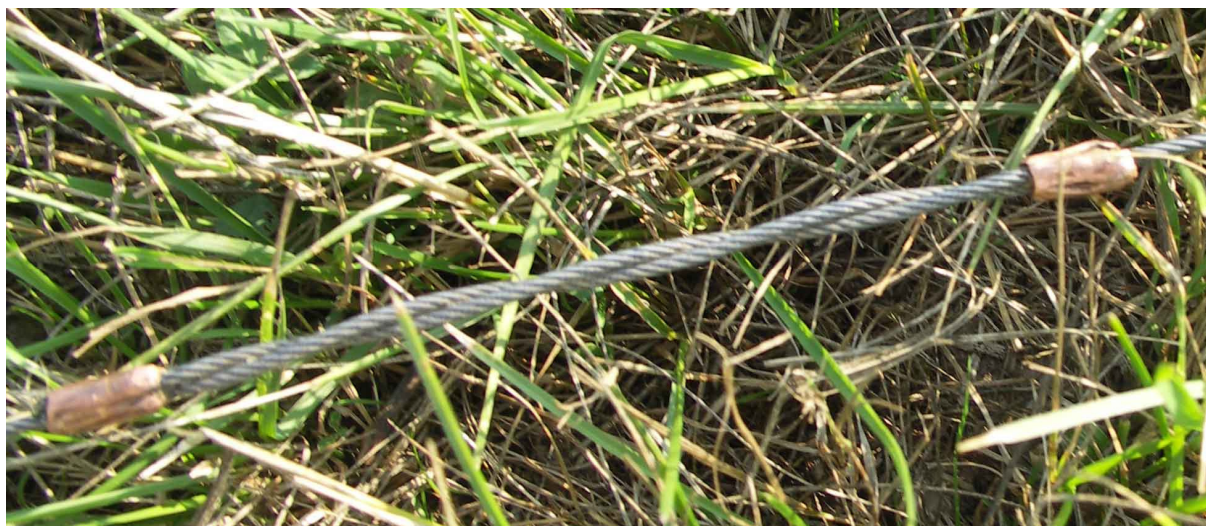
18 – Połączenie dwóch odcinków linki stalowej (holowniczej).

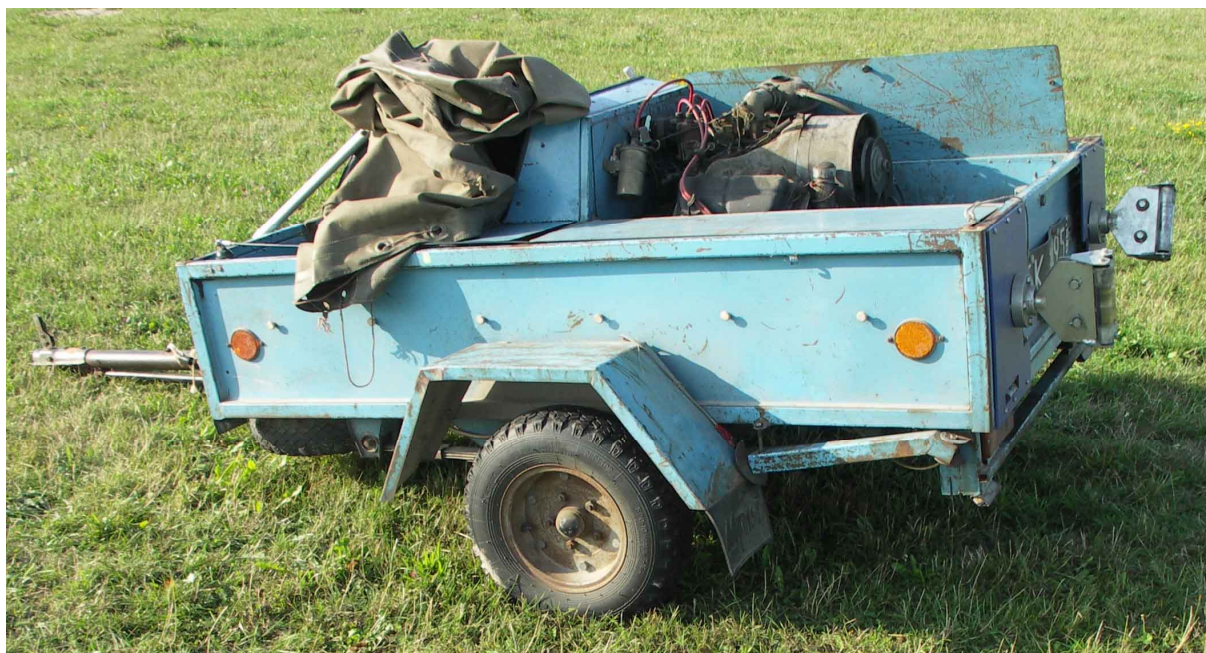
19 – Wyciągarka stosowana do startu lotni.

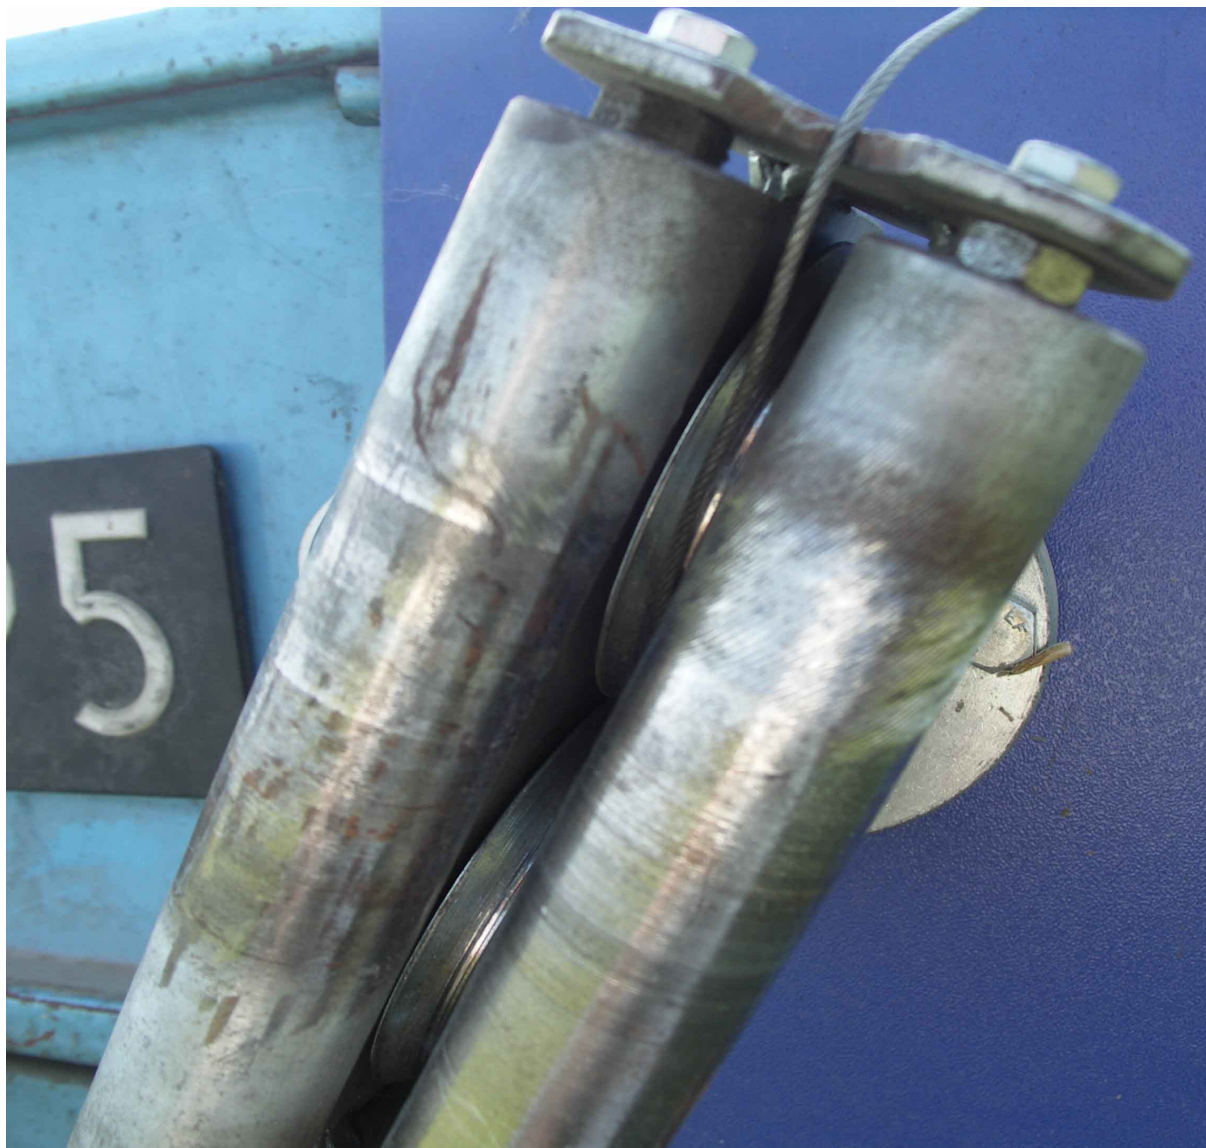
20 – Jeden z zespołów rolek wyciągarki.
