**MINISTERSTWO TRANSPORTU  
PAŃSTWOWA KOMISJA BADANIA WYPADKÓW LOTNICZYCH**

# **RAPORT KOŃCOWY**

**zdarzenie nr: 235/06**

**samolot Cessna A 152, SP-KCR**

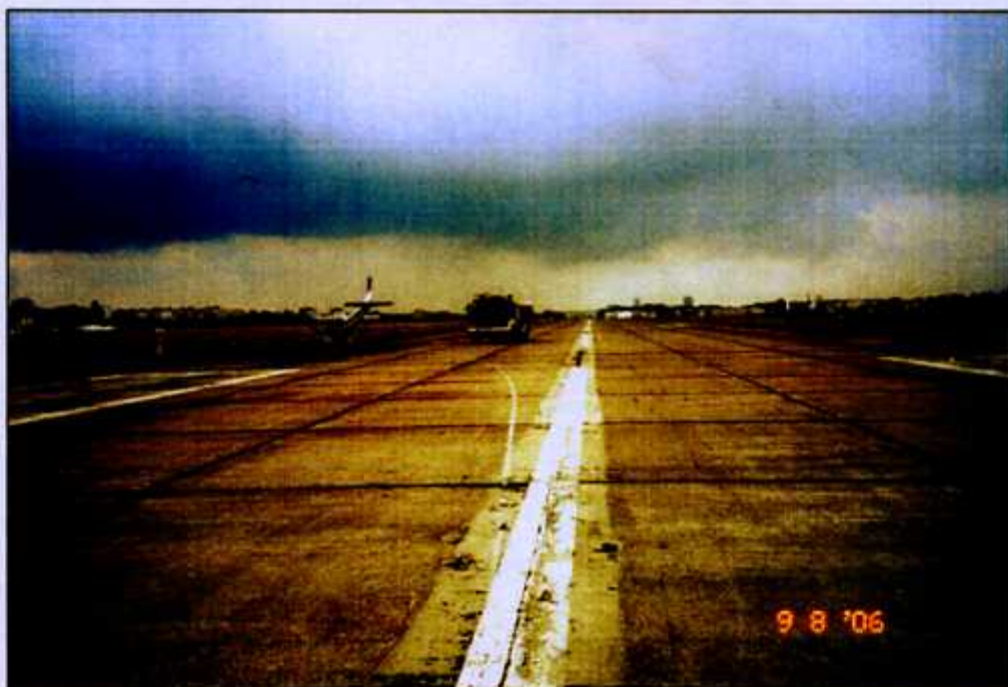
**Położenie samolotu na miejscu wypadku**

Po kilkumetrowym dobiegu pękło gniazdo mocowania widelca koła przedniego do goleni i koło wraz z widelcem odpadło, maska opadła na podłoże, śmigło zostało zniszczone. Samolot z opuszczoną maską, opierając się na podwoziu głównym, urwanej goleni, rurze wydechowej i osłonie silnika przetoczył się ok. 50 m z utratą kierunku w lewo o 30° i zakończył dobieg na drodze startowej. Loty na lotnisku zostały wstrzymane do czasu usunięcia samolotu z drogi startowej. Właściciel samolotu powiadomił PKBWL o wypadku i złożył oświadczenie z opisem przebiegu lotu.

Samolot po odpadnięciu przedniego koła wraz z widelcem oparł się na końcówce urwanej goleni i dolnej części osłony silnika oraz na rurze wydechowej. Przemieścił się ok. 50 m po betonie ze skretem w lewo o 30°, wykonując końcówką goleni na nawierzchni betonowej zarysowanie o długości ponad 50 m i niewielkiej głębokości.

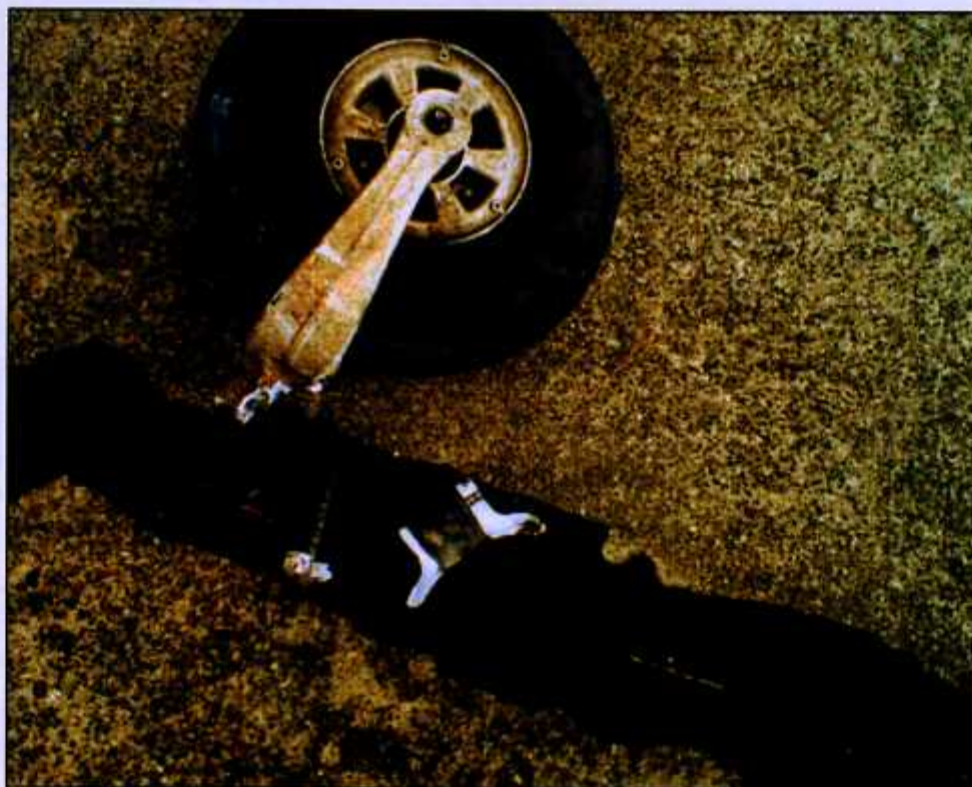
**Rozerwane gniazdo widelca przedniego koła**

W wyniku wypadku samolot został uszkodzony. Nastąpiło rozerwanie gniazda mocowania widelca przedniego koła do amortyzowanej goleni. Odkształceniu uległy również elementy węzła mocowania goleni do kadłuba, zostały uszkodzone (powyginane) łopaty śmigła, uległa odkształceniu i otarciu końcówka rury wydechowej i osłona silnika.

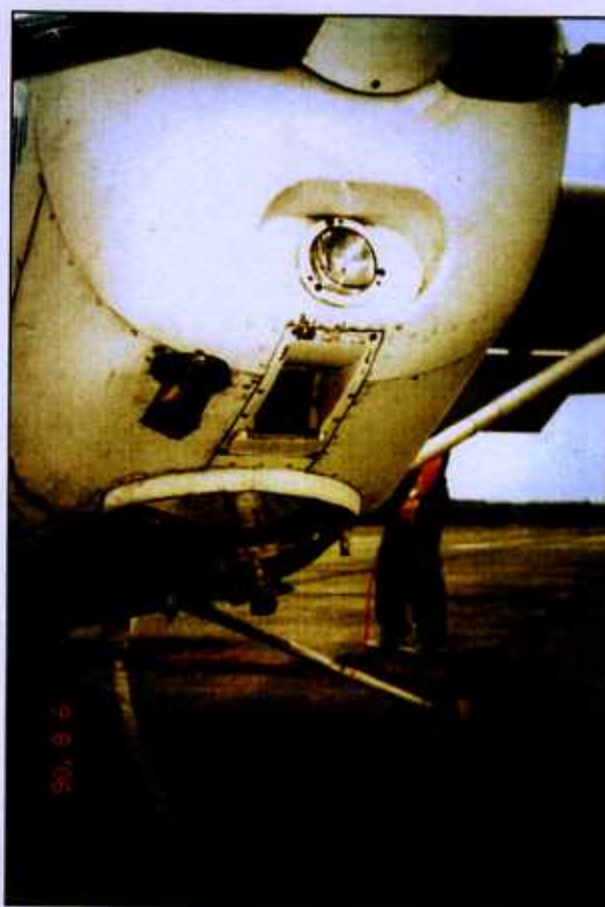
**Stan węzła mocowania goleni przedniej do kadłuba po wypadku**
