**MINISTERSTWO TRANSPORTU
PAŃSTWOWA KOMISJA BADANIA WYPADKÓW LOTNICZYCH**

RAPORT KOŃCOWY

zdarzenie nr: 261/06

**statek powietrzny: samolot ultralekki EOL 2 Gemini;
OK-JUA81**

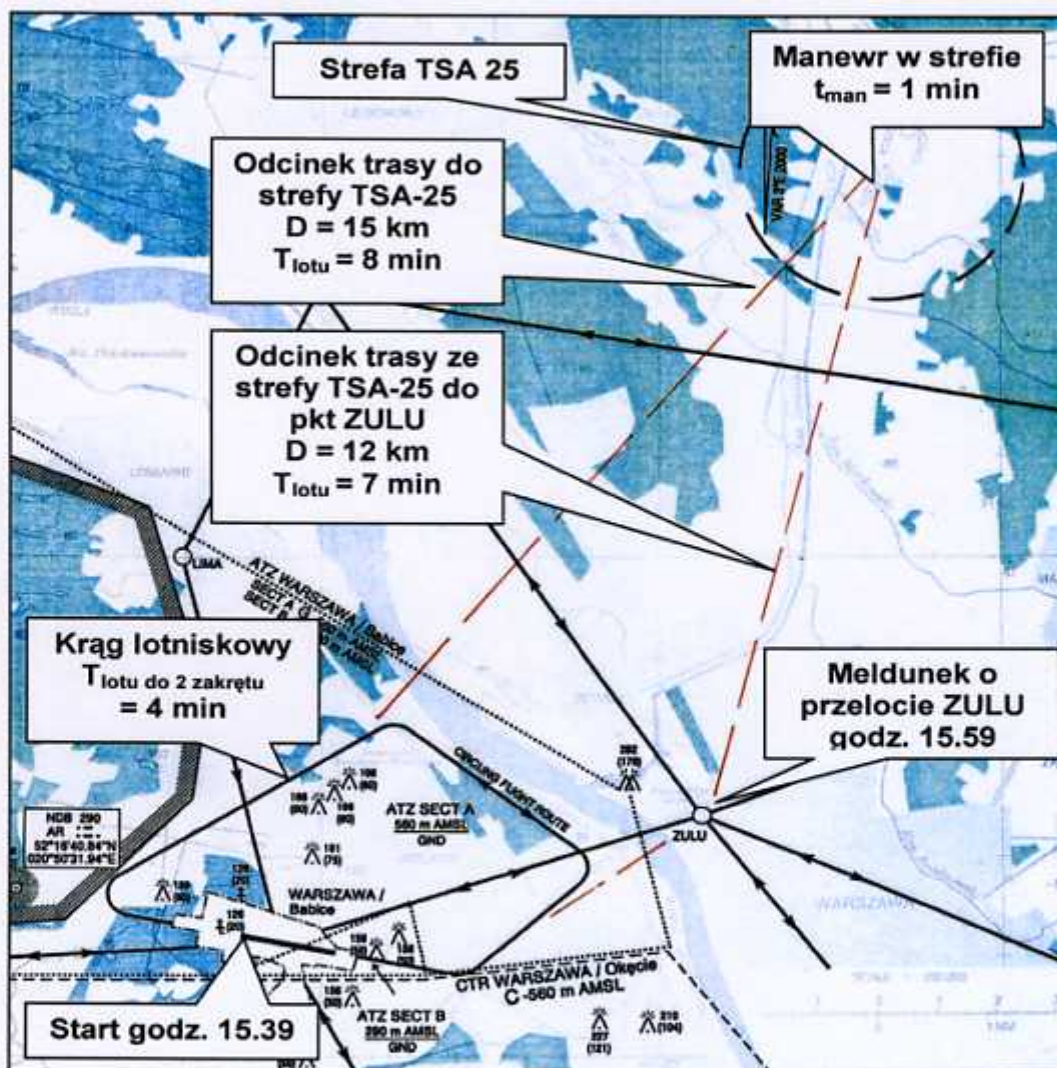
Rozliczenie czasu lotu OK-JUA81

Przelot punktu dolotowego ZULU powinien nastąpić na wysokości 300 m. Zeznania świadków wykazały, że w miejscu położonym 2.5 km po przelocie tego punktu samolot miał już wysokość ok. 100 m. Można zatem wnioskować, że punkt ZULU samolot przeleciał na mniejszej niż 300 m wysokości.

Przedstawione fakty pozwalają postawić hipotezę, że prawdopodobnie po dolicie do strefy wystąpiły okoliczności wymuszające zmianę zadania i przerwanie lotu. Następujące w dalszej kolejności zdarzenia wskazują, że najprawdopodobniej były to problemy techniczne z zespołem napędowym samolotu. Instruktor wcześniej ani po zgło-

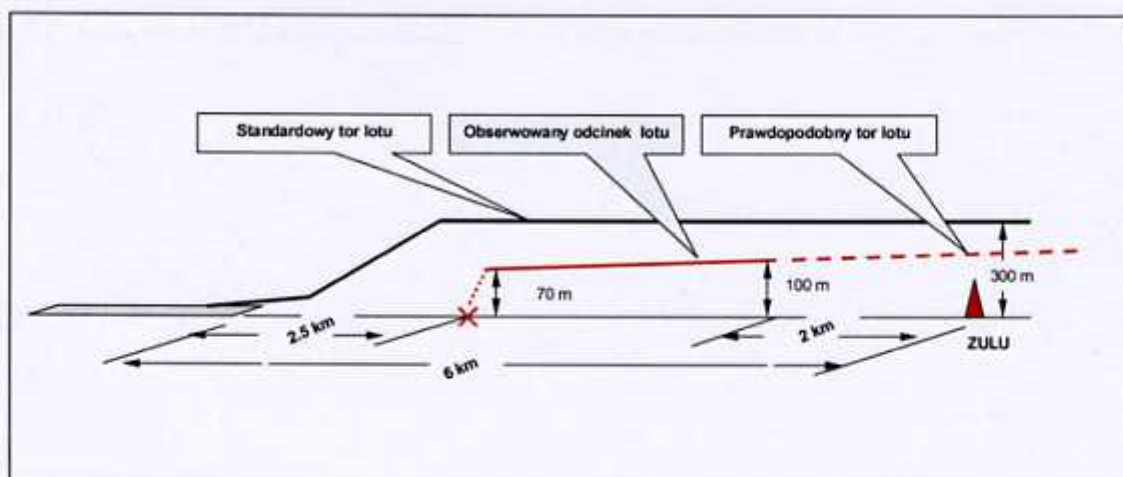
Wysokość samolotu OK-JUA81 na końcowym odcinku lotu

Według zeznań świadków i wykonanych obliczeń po około 1 min. od przekazania informacji o wejściu w krąg, w trakcie zbliżania do lotniska występowała nierównomierna praca silnika. Samolot w locie szybowym, podczas zbliżania do lotniska, odyskując okresowo ciąg silnika, stopniowo wytracał wysokość i prędkość. Na wysokości ok. 70 metrów i w odległości ok. 2500 m od lotniska, doszło do zatrzymania silnika nad terenem zabudowanym, nie zapewniającym możliwości bezpiecznego lądowania awaryjnego. Opierając się na zeznaniach świadków Komisja ustaliła z dużym prawdopodobieństwem, że w tym krytycznym momencie instruktor dostrzegł na wiadukcie ulicy Marymonckiej wolną od pojazdów przestrzeń i podjął decyzję energicznego dowrotu w lewo w celu awaryjnego wylądowania na pustej jezdni.

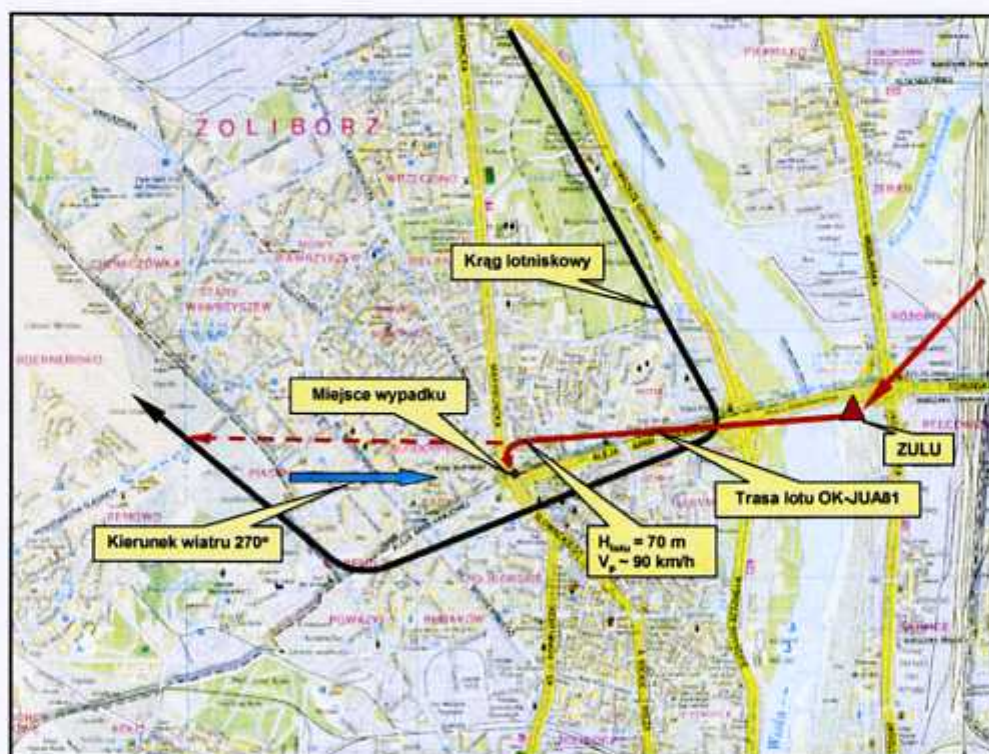
Końcowy odcinek lotu samolotu OK-JUA81

Prawdopodobnie pilot-instruktor założył, że posiadana wysokość i pracujący z przerwami silnik zapewnią bezpieczny dojazd do lotniska i lądowanie. Po wejściu w krąg na wysokości poniżej 300 m i po wlocie nad teren zurbanizowany po wyłączeniu się silnika z pracy na wysokości nie zapewniającej dotarcia do lotniska lotem szybowym, załoga znalazła się w sytuacji uniemożliwiającej awaryjne lądowanie.

W konkretnej sytuacji, bezpieczne zakończenie lotu przy przerwach w pracy silnika było możliwe jedynie w przypadku podjęcia przez pilota-instruktora decyzji o przymusowym lądowaniu poza lotniskiem, odpowiednio wcześniej, tak aby dysponowana wysokość zapewniła wybór dogodnego miejsca do tego rodzaju operacji. Takie rozwiązanie nakazywała również metodyka szkolenia z której wynika obowiązek demonstrowania szkolonym decyzji i czynności zgodnych z przepisami i nie obciążonych nieuzasadnionym ryzykiem.

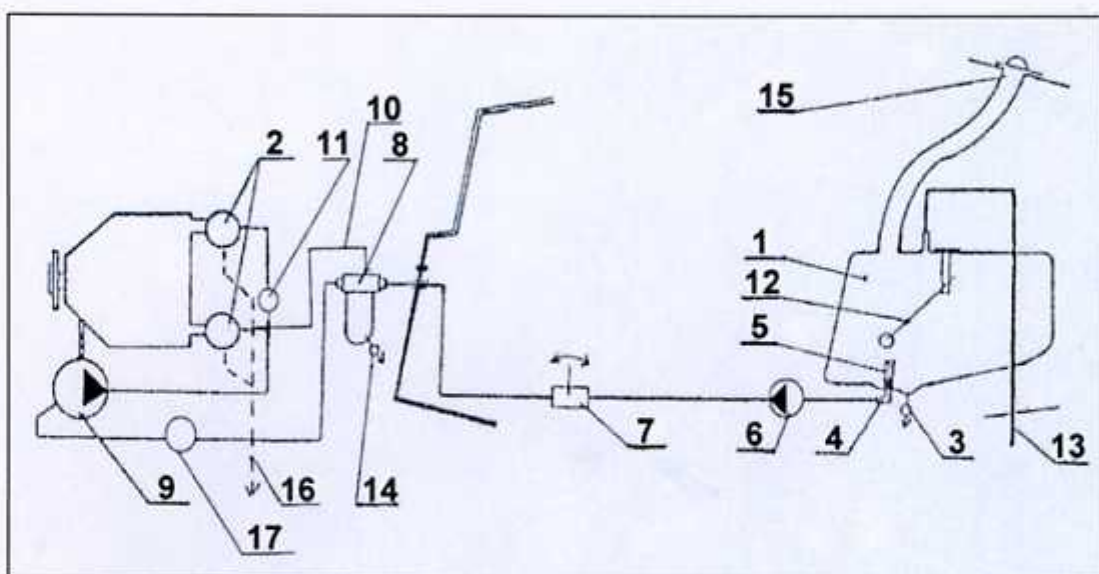
Schemat instalacji paliwowej samolotu

drugą pomocniczą pompę podpompującą paliwo – z napędem elektrycznym. Była ona usytuowana przy zbiorniku paliwa i nie została odnaleziona w szczątkach samolotu.

Oględziny zasadniczej pompy paliwowej z napędem mechanicznym nie wykazały żadnych defektów lub symptomów uszkodzenia. Dlatego Komisja przyjęła przypuszczenie, że najbardziej prawdopodobna jest hipoteza zakładająca nie włączenie przez załogę pomocniczej pompy z napędem elektrycznym lub jej awarię. Nie włączenie pomocniczej pompy elektrycznej do lotu mogło mieć związek z małym doświadczeniem pilota-instruktora w eksploatacji samolotu tego typu.
