**MINISTERSTWO TRANSPORTU
PAŃSTWOWA KOMISJA BADANIA WYPADKÓW LOTNICZYCH**

RAPORT KOŃCOWY

zdarzenie nr: 262/06

szybowiec SZD-50-3 „Puchacz” SP-3353

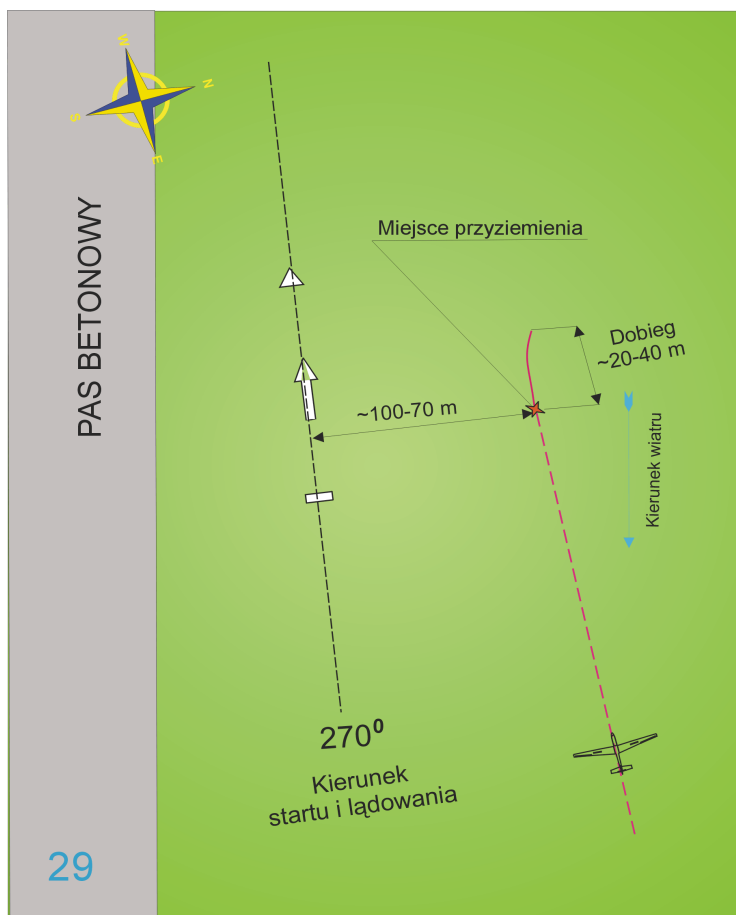
Rys.2. Schemat przebiegu zdarzenia wykonany na podstawie odręcznego szkicu sporządzonego przez instruktora-pilota.

Silne uderzenie o ziemię oraz wzrost oporu aerodynamicznego po uniesieniu maski nad horyzont spowodowały znaczne wyhamowanie prędkości szybowca, co wpłynęło na skrócenie dobiegu, do zaledwie 20-40 m (długość dobiegu wg. schematu wykonanego przez instruktora-pilota). Dodatkowym czynnikiem hamującym mógł być opór stwarzany przez zniszczone elementy błotnika, oraz krawędzie komory przedniego kółka, trące o nawierzchnię lotniska. Długość dobiegu podczas prawidłowego lądowania powinna wynosić około 60-80 m przy użyciu hamulca głównego koła, do około 90-110 m bez użycia hamulca.

13. Instruktor-pilot nie reagował na nieprawidłowe działania ucznia-pilota
14. Dobieg zakończył się po przebyciu dystansu 20-40 m, z utratą kierunku w końcowej fazie o około 20⁰ w prawo.
15. Zawiadomienie o zdarzeniu lotniczym wpłynęło do PKBWL dnia 28.08.2006 r., a więc miesiąc po jego zaistnieniu.
