**ALBUM ILUSTRACJI**  
**z wypadku samolotu kategorii Specjalny**  
**CH-601-HDS Super Zodiac; SP-YNA**  
**02 września 2006 r., Kamięnsk**

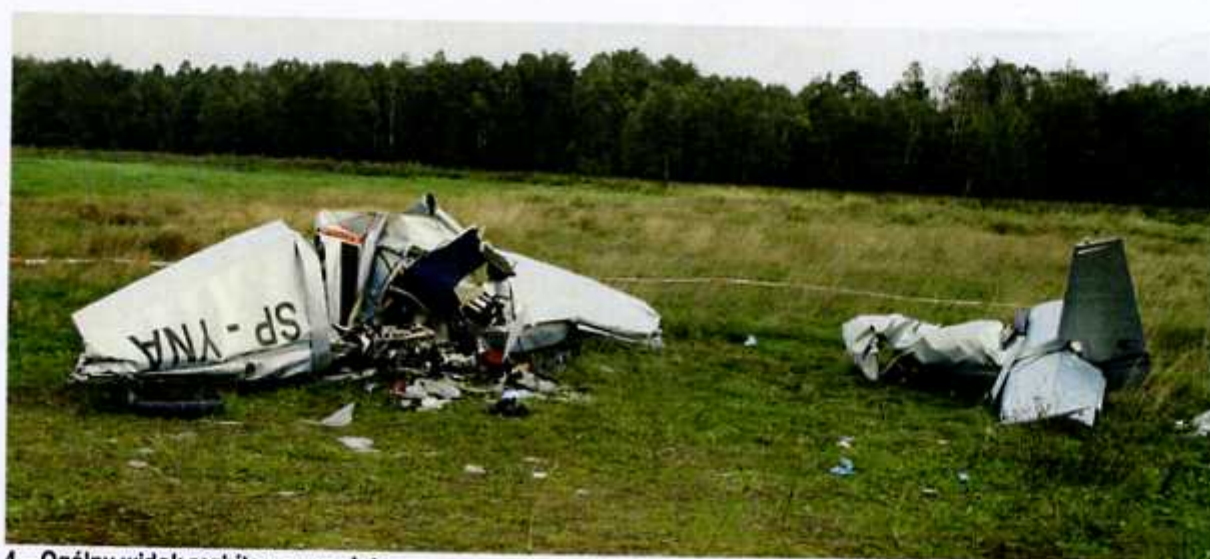
4 – Ogólny widok rozbitego samolotu.

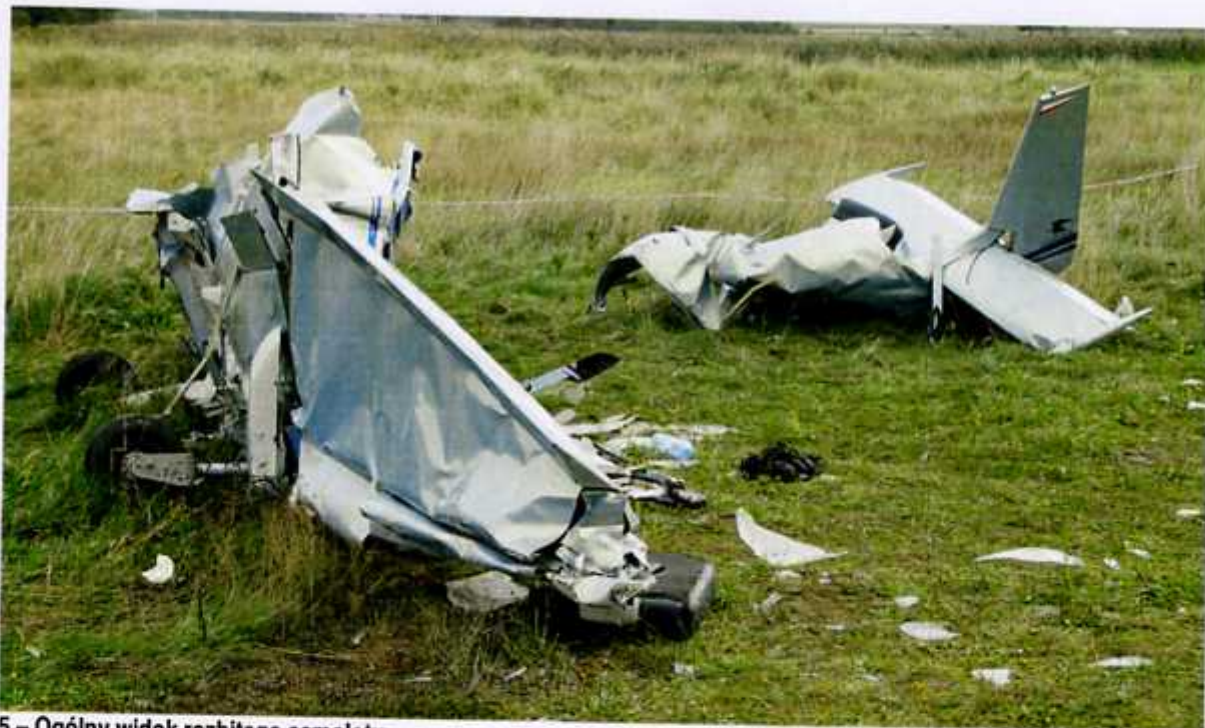
5 – Ogólny widok rozbitego samolotu.

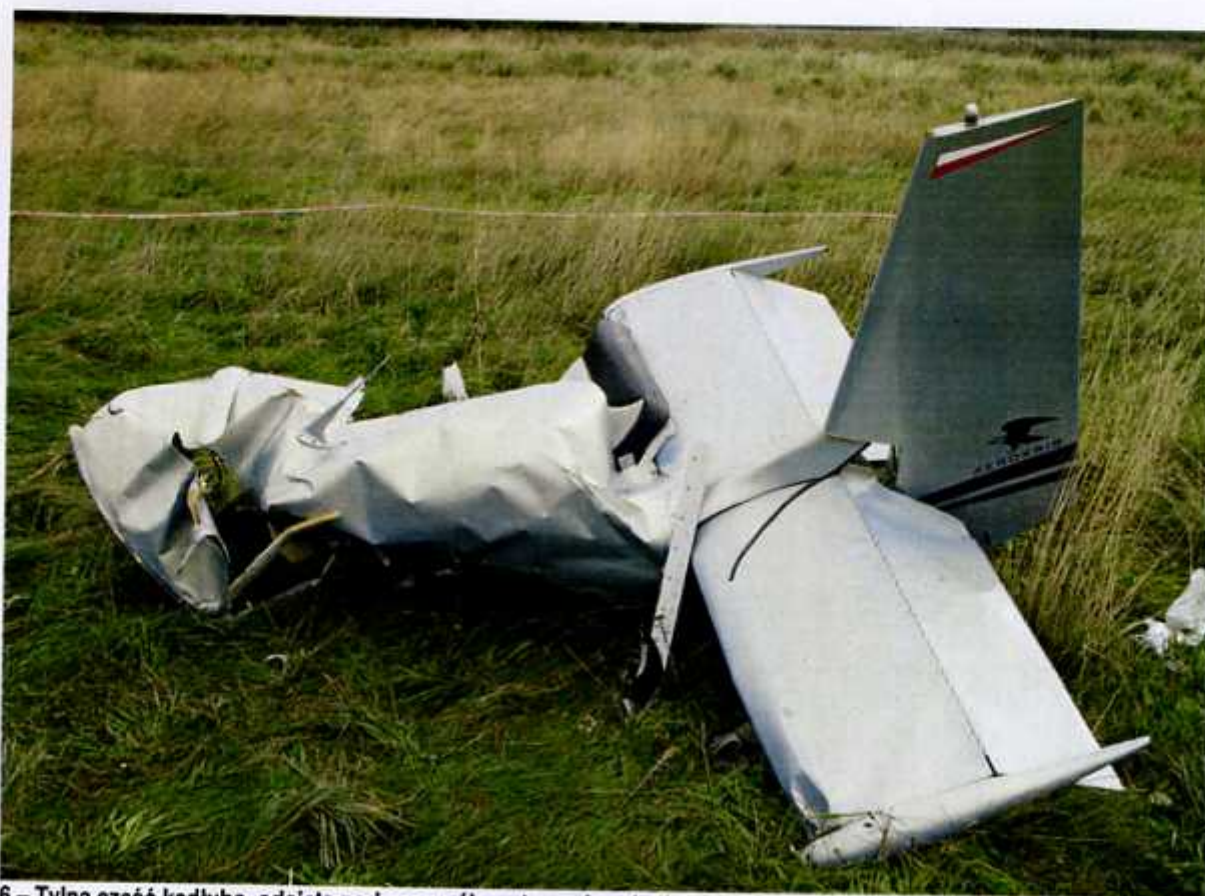
6 – Tylna część kadłuba, odcięta podczas próby ratowania załogi.

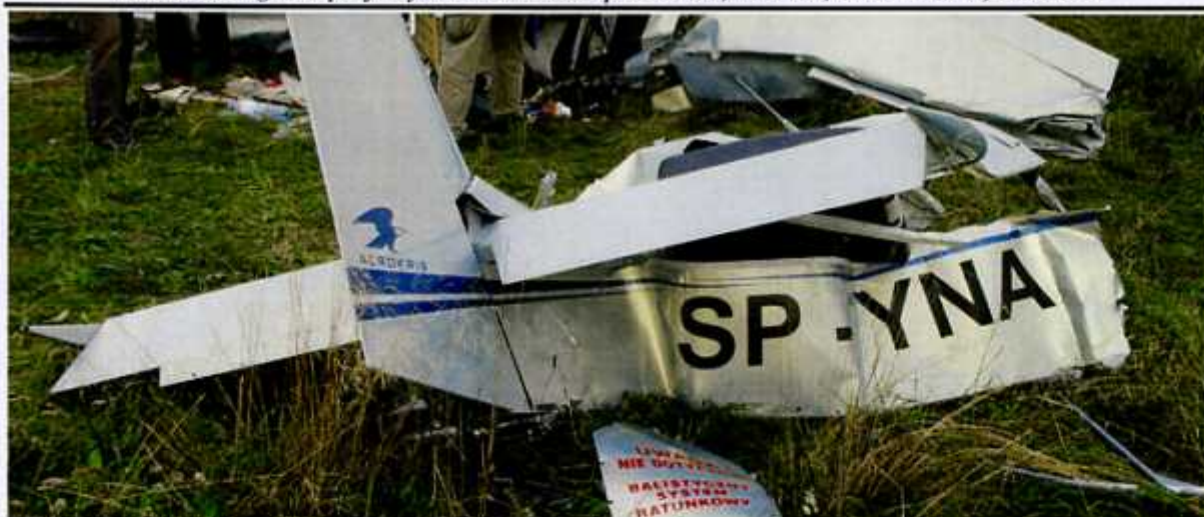
7 – Tylna część kadłuba, odcięta podczas próby ratowania załogi.

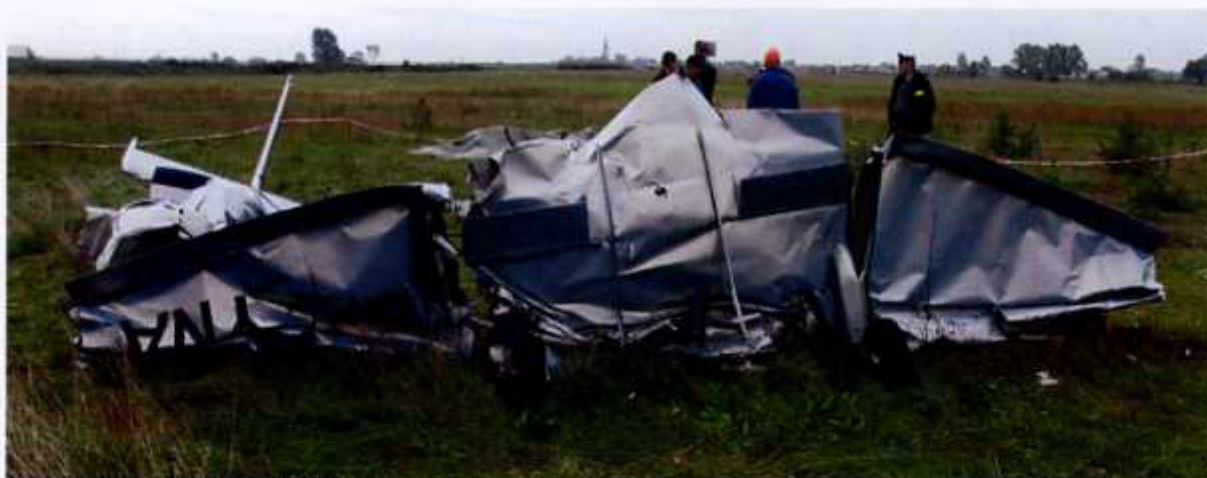
12 – Skrzydła, widok od dołu. Widoczne wychylone klapy.

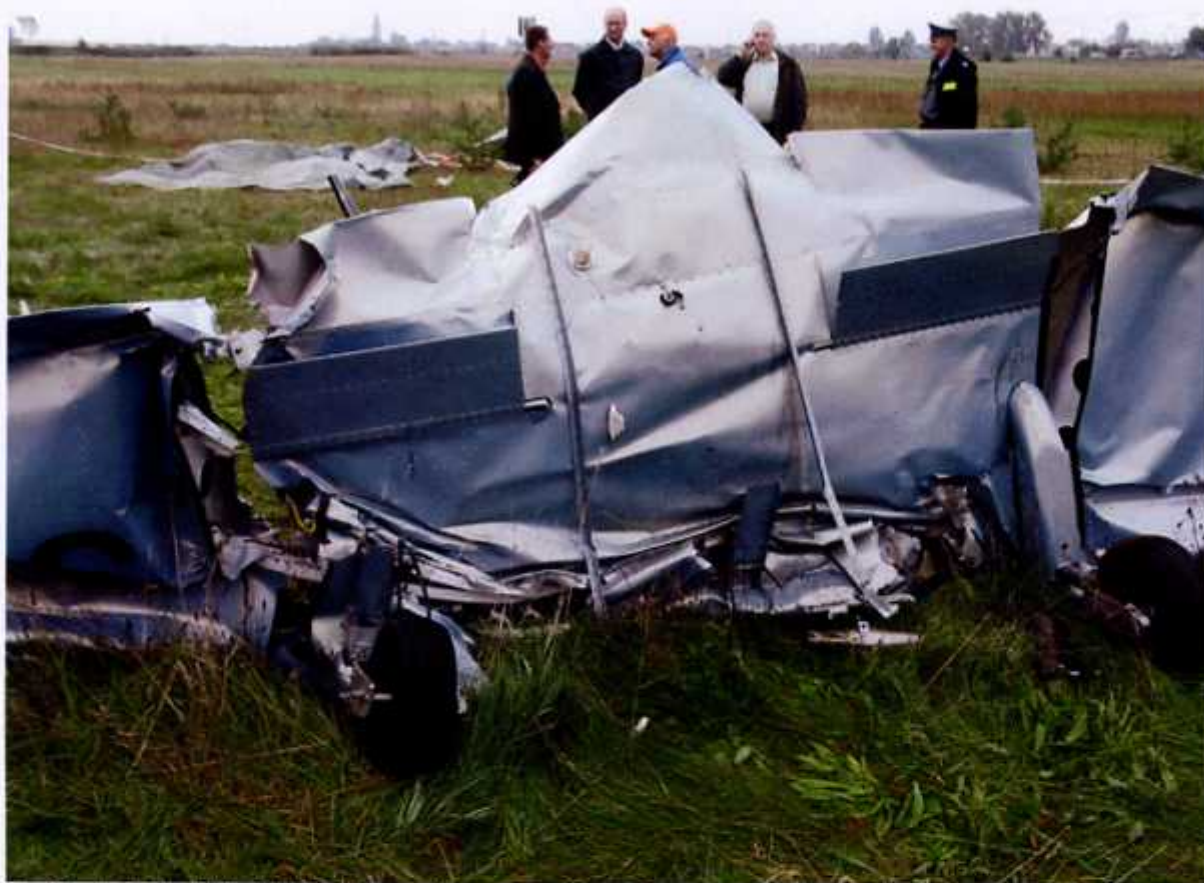
14 – Centropląt, widok od dołu. Dobrze widoczne wychylone kłapy.

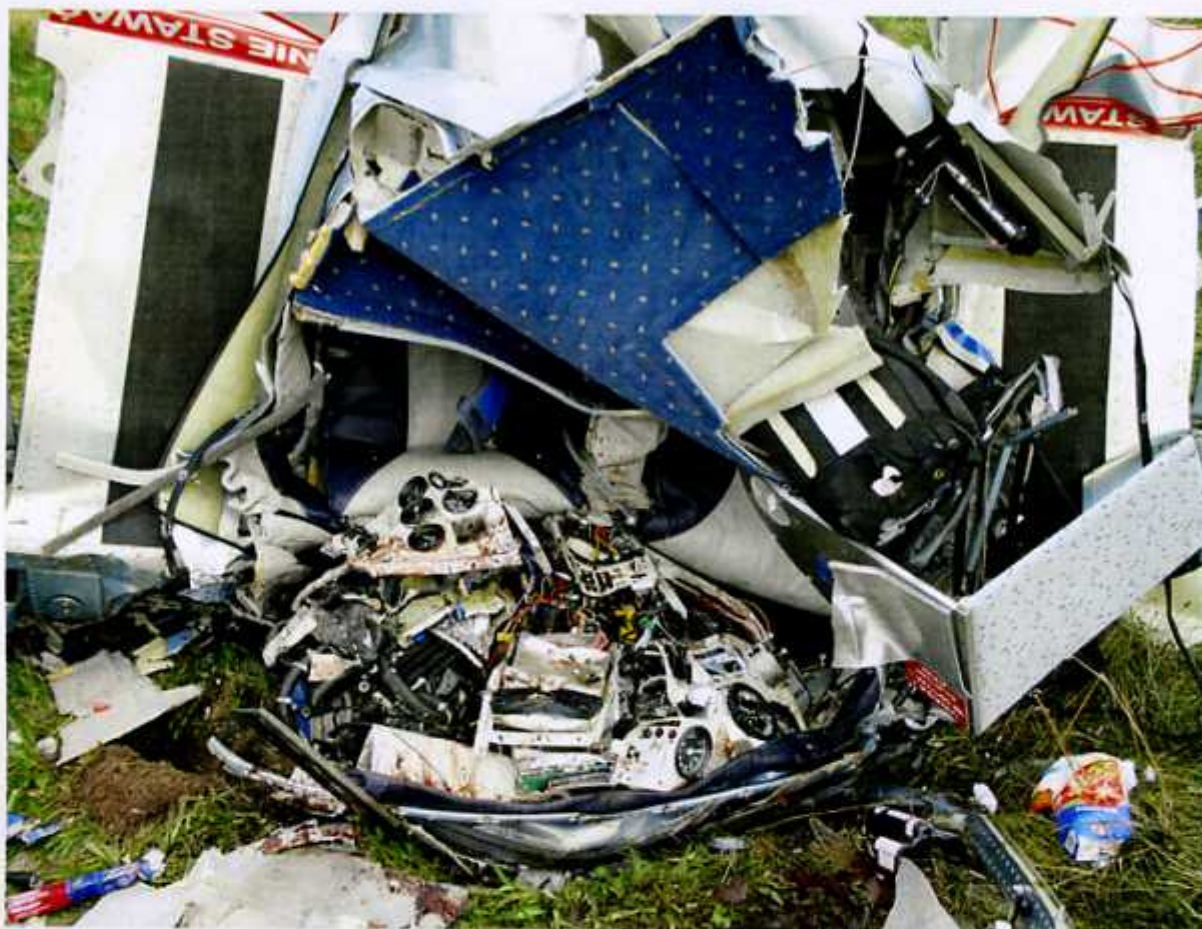
16 – kabinowa część kadłuba i wbity w ziemię silnik.

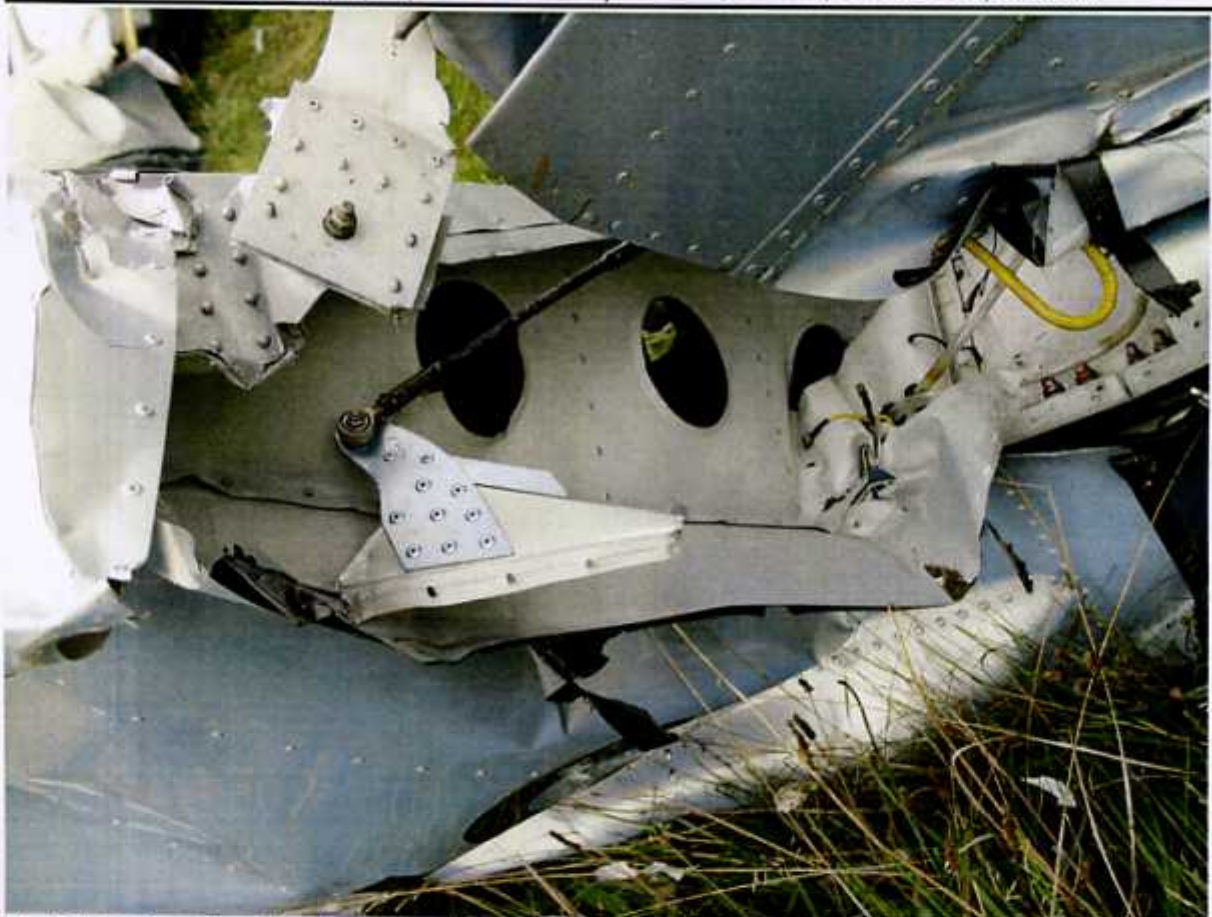
18 – Połączenie centroplata z lewym skrzydłem, widok od dołu. Widoczne oderwane żeberko kłapy z popychaczem napędu i przewód instalacji paliwowej.

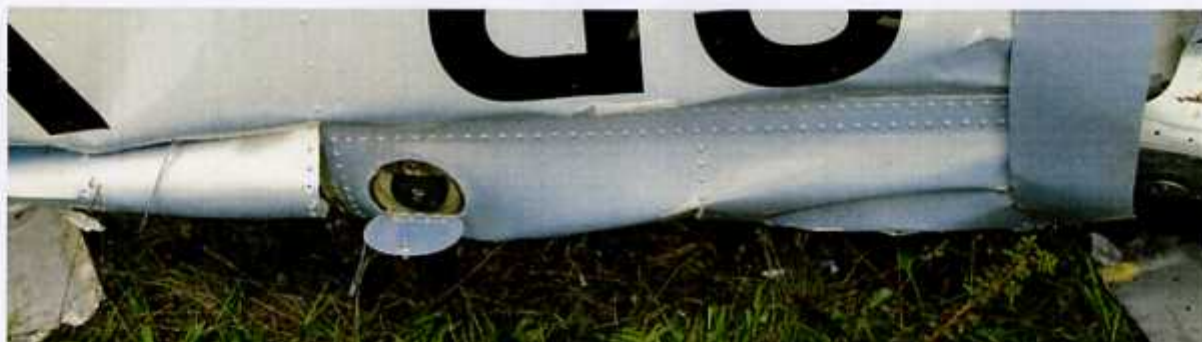
20 – Noskowa część prawego skrzydła ze zniszczonym integralnym zbiornikiem paliwowym, wieczko wlewu otwarte.

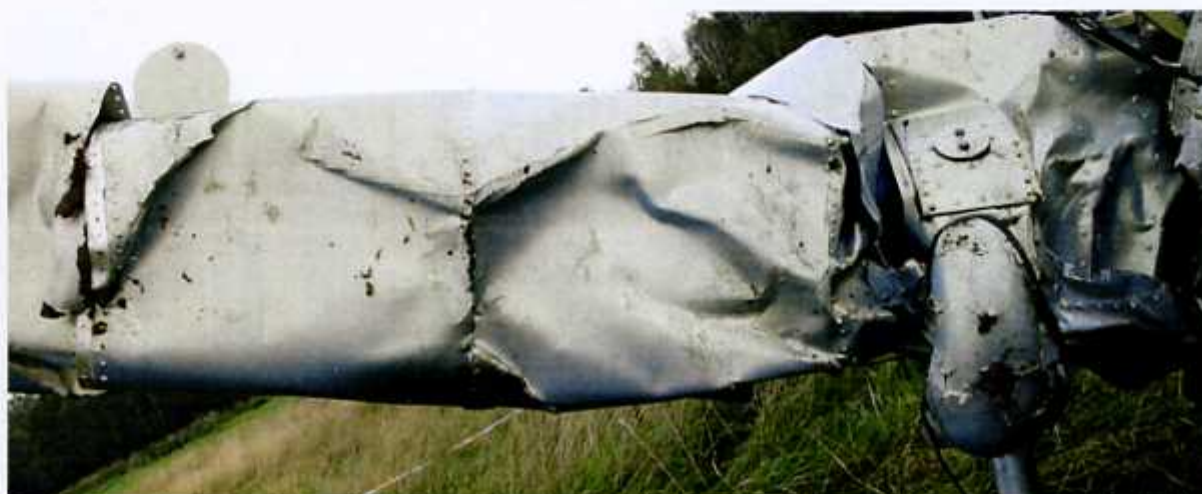
22 – Połączenie prawego skrzydła z centroplatem w widoku od przodu. Widoczne nitowanie wzmocnienia żebra siłowego mocowania goleni podwozia oraz wyprowadzenie goleni, osłonięte okrągłą pokrywką, zniszczony integralny zbiornik paliwowy oraz fragment goleni podwozia.

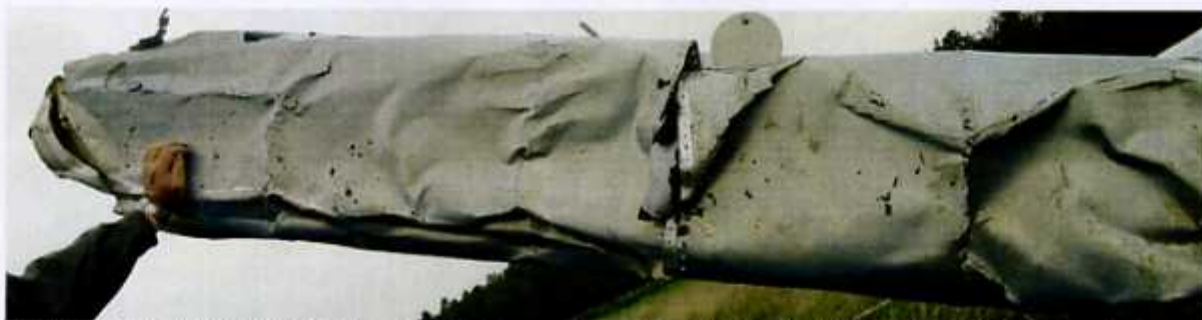
23 – Prawe skrzydło w widoku od przodu. Widoczne zniszczenia pokryć noska i integralnego zbiornika paliwowego.

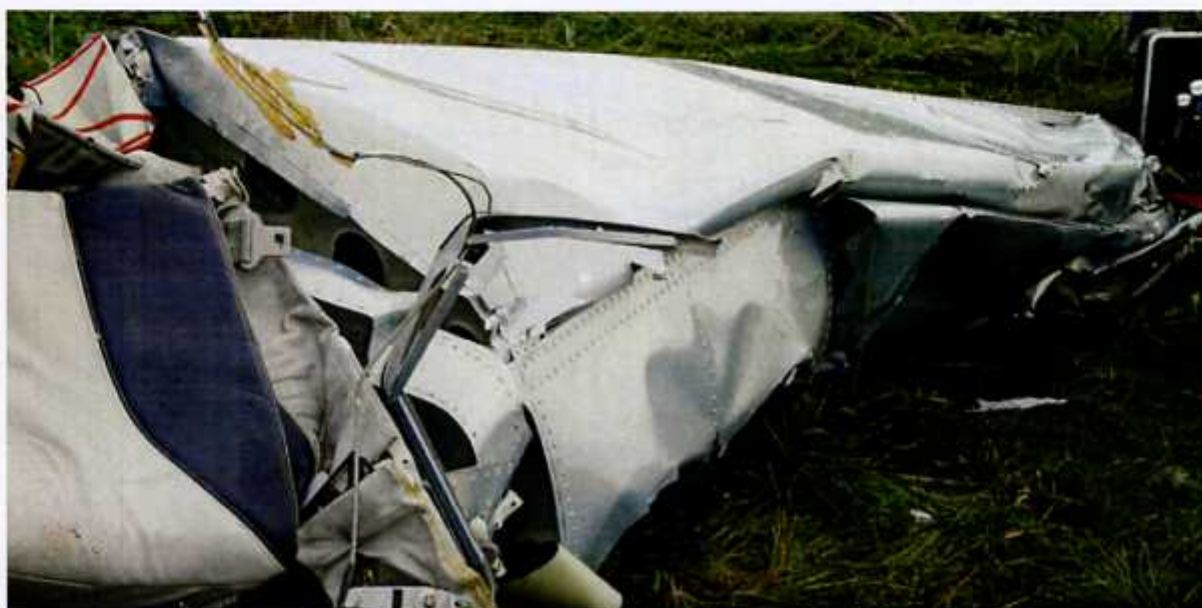
25 – Zniszczone pokrycia noska lewego skrzydła i integralnego zbiornika paliwowego.

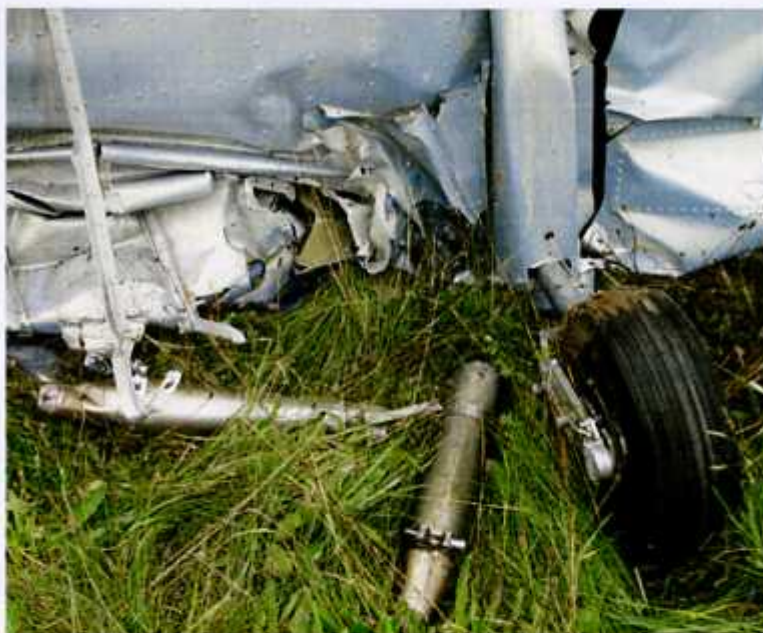
27 – Prawe podwozie główne, obok oderwane kolektory spalin.

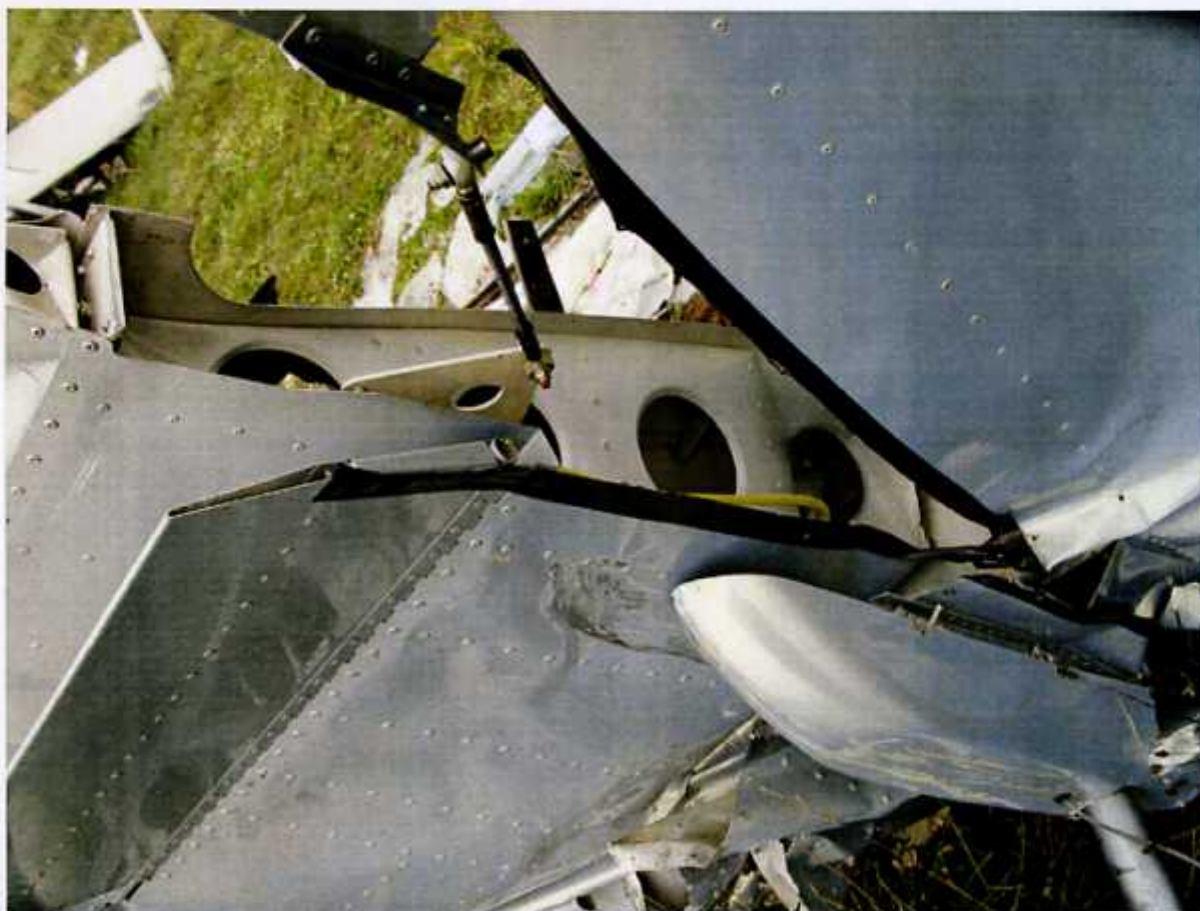
28 – Zniszczone połączenie centroplata z prawym skrzydłem. Widoczna trójkątna dźwignia systemu sterowania lotkami, oderwane żeberko kłapy z popychaczem napędu i przewód instalacji paliwowej.

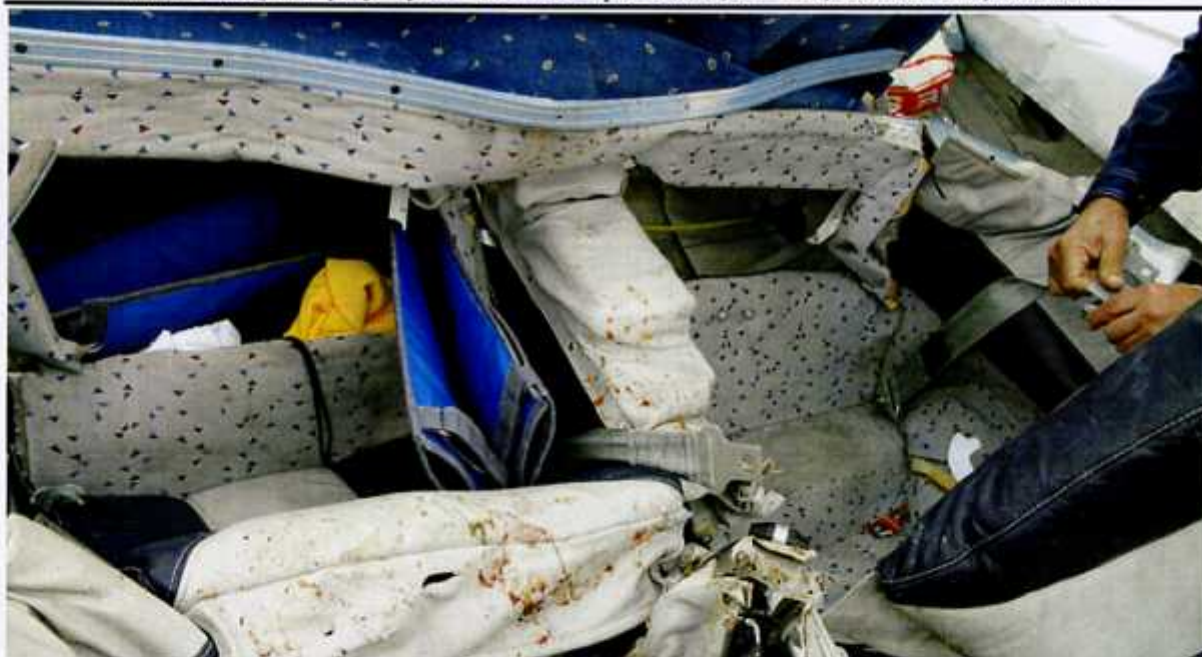
31 – Fotele i biodrowe pasy bezpieczeństwa. Pasy przecięte, zamki pasów rozpięte. Pasów barkowych brak.

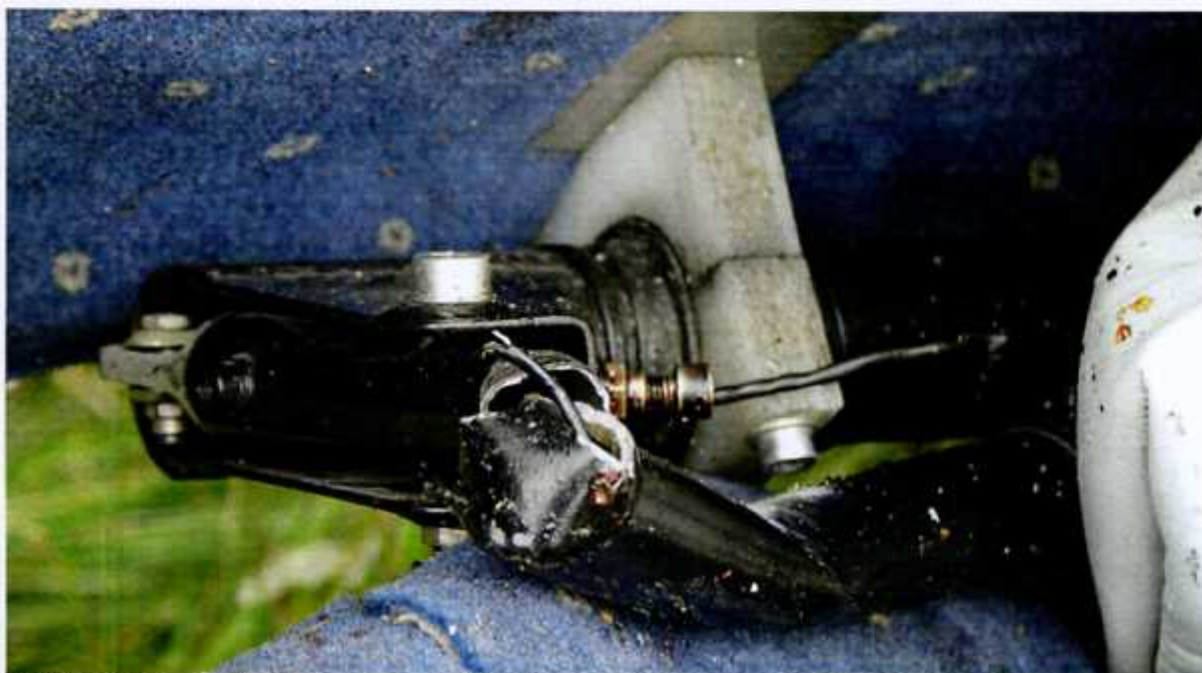
33 – Obsada prawego drążka sterowego, drążek połamany.

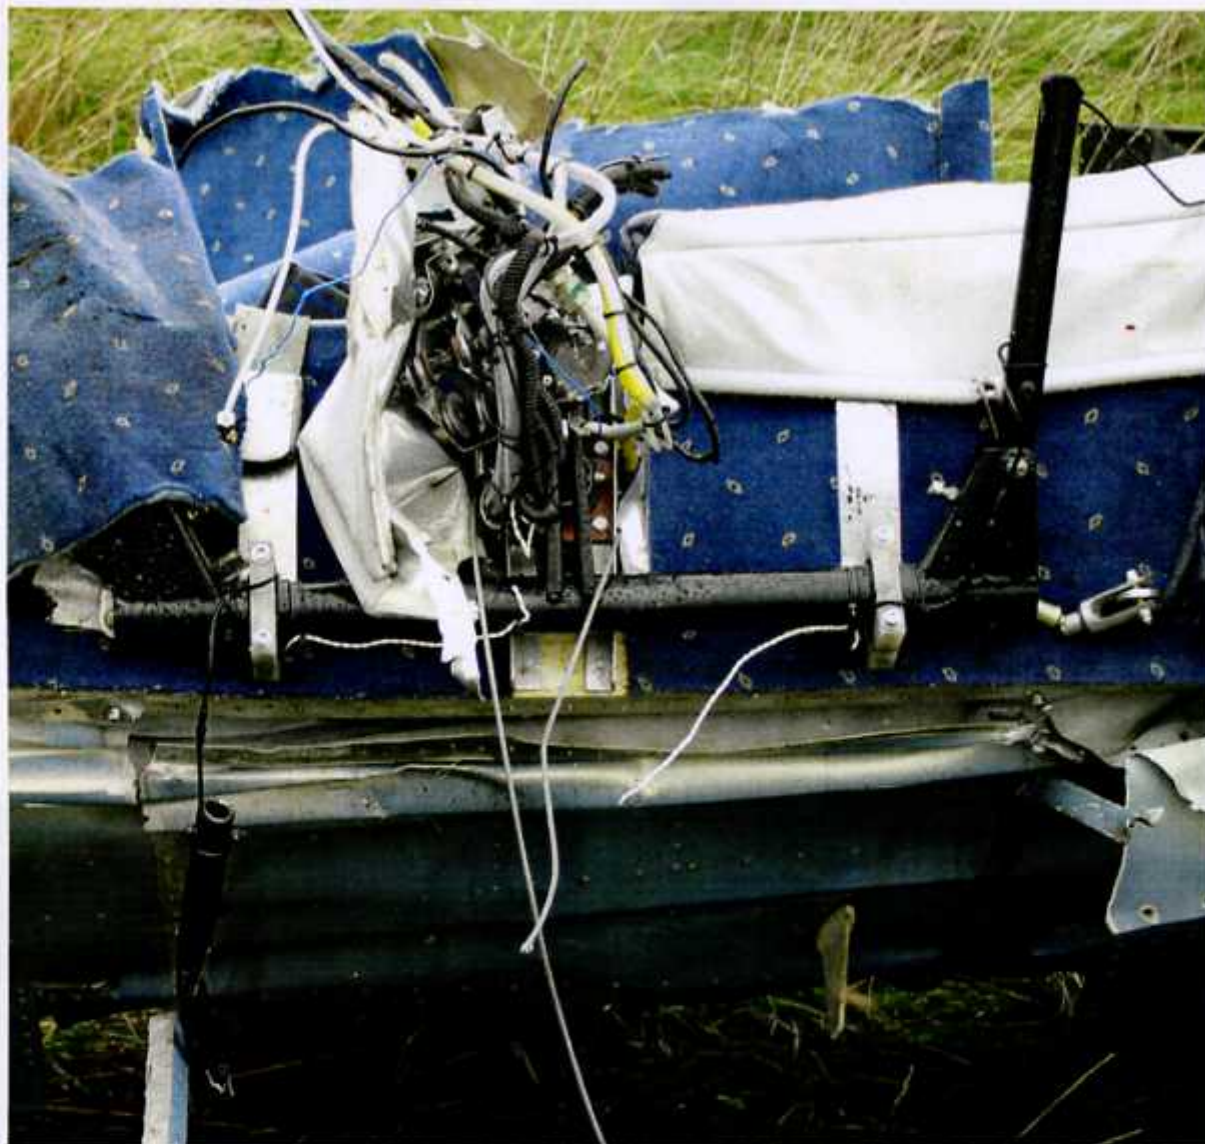
34 – Zespół sterownic ręcznych. Odłamany prawy drążek zwisa na przewodzie. Rękojeści obu drążków odłamane.

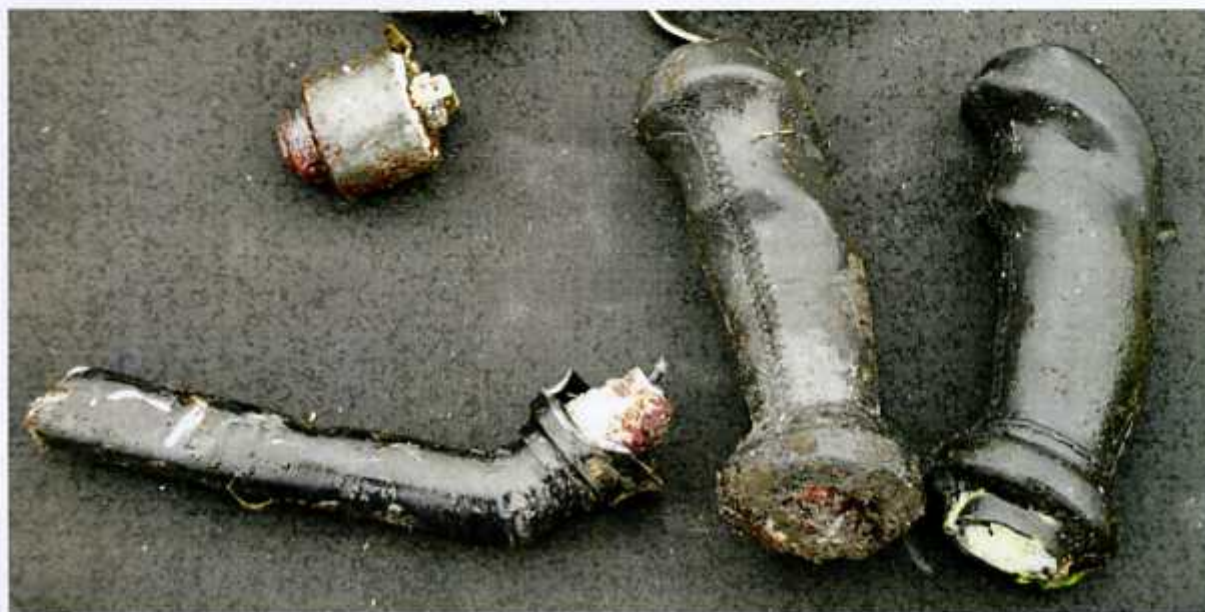
35 – Odłamany fragment prawego drążka i rękojeści obu drążków.

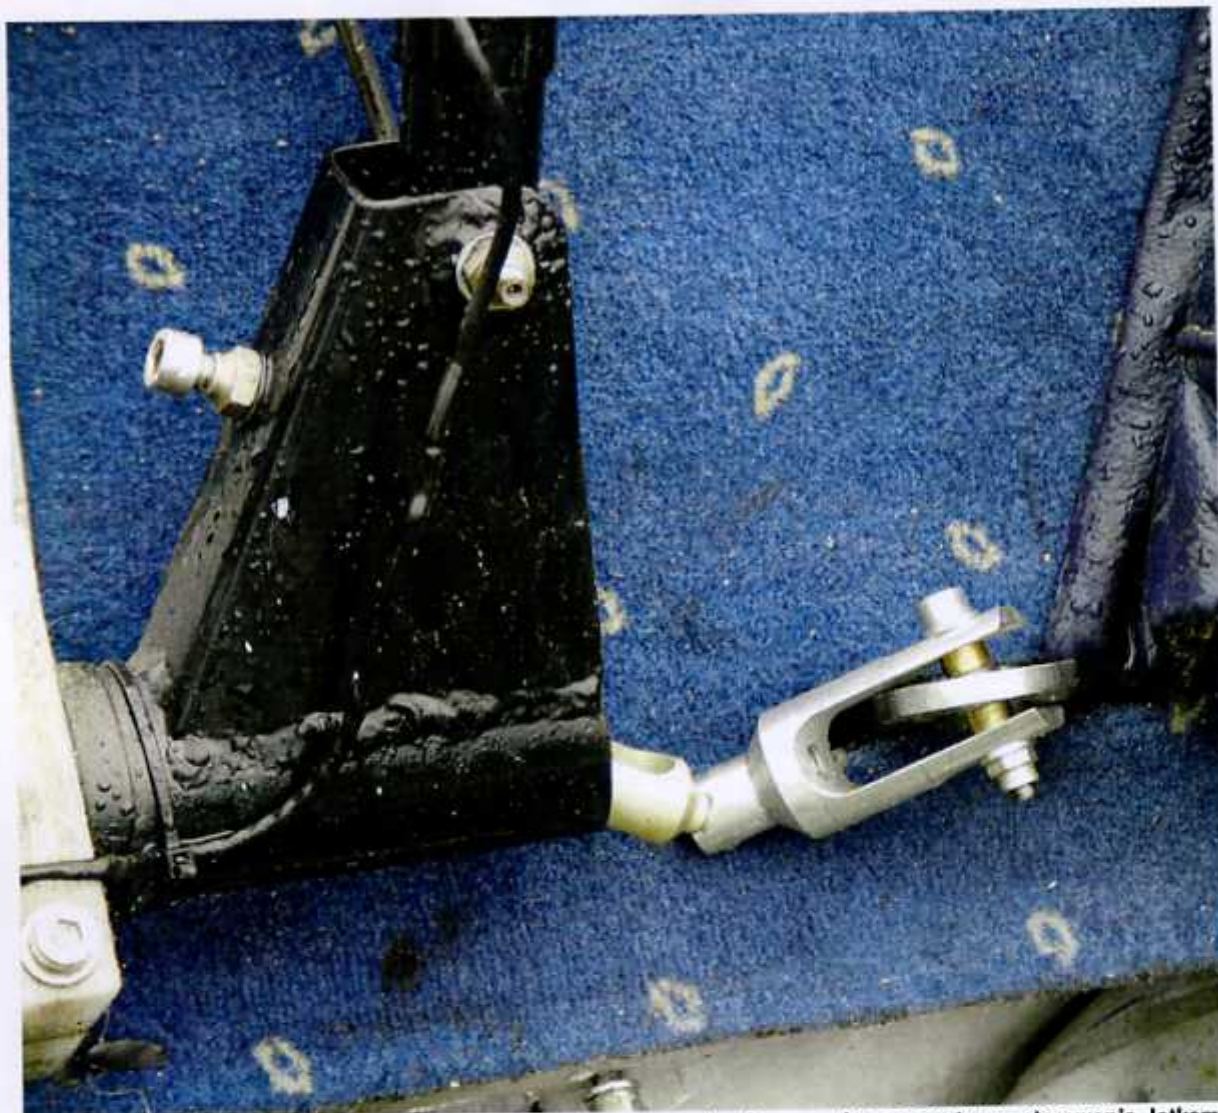
36 - Obsada prawego drążka sterowego, widoczne wyprowadzenie popychacza systemu sterowania lotkami, końcówka popychacza odłamana.

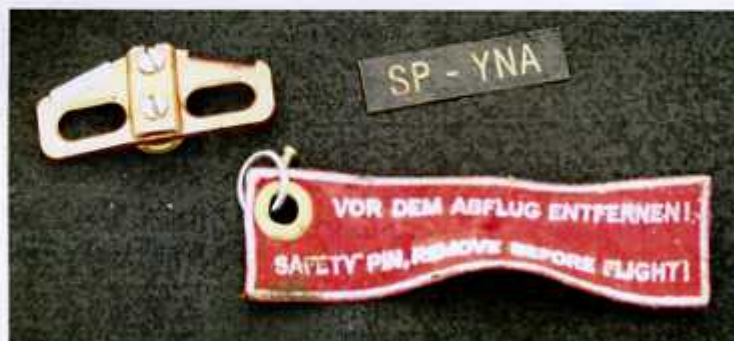
53 – Odłamaný uchwyt uruchamiania spadochronowego systemu ratunkowego, zawleczka z chorągiewką zabezpieczającą uchwyt i tabliczka ze znakami rozpoznawczymi samolotu.

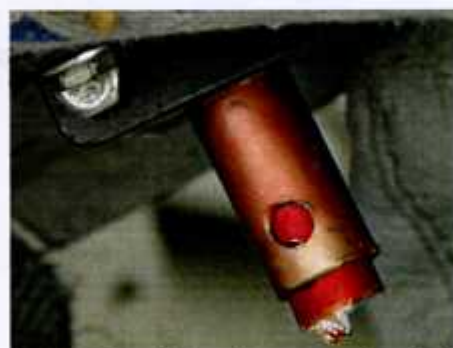
54 – Końcówka cięgna uruchamiania spadochronowego systemu ratunkowego; brak odłamanego uchwytu.

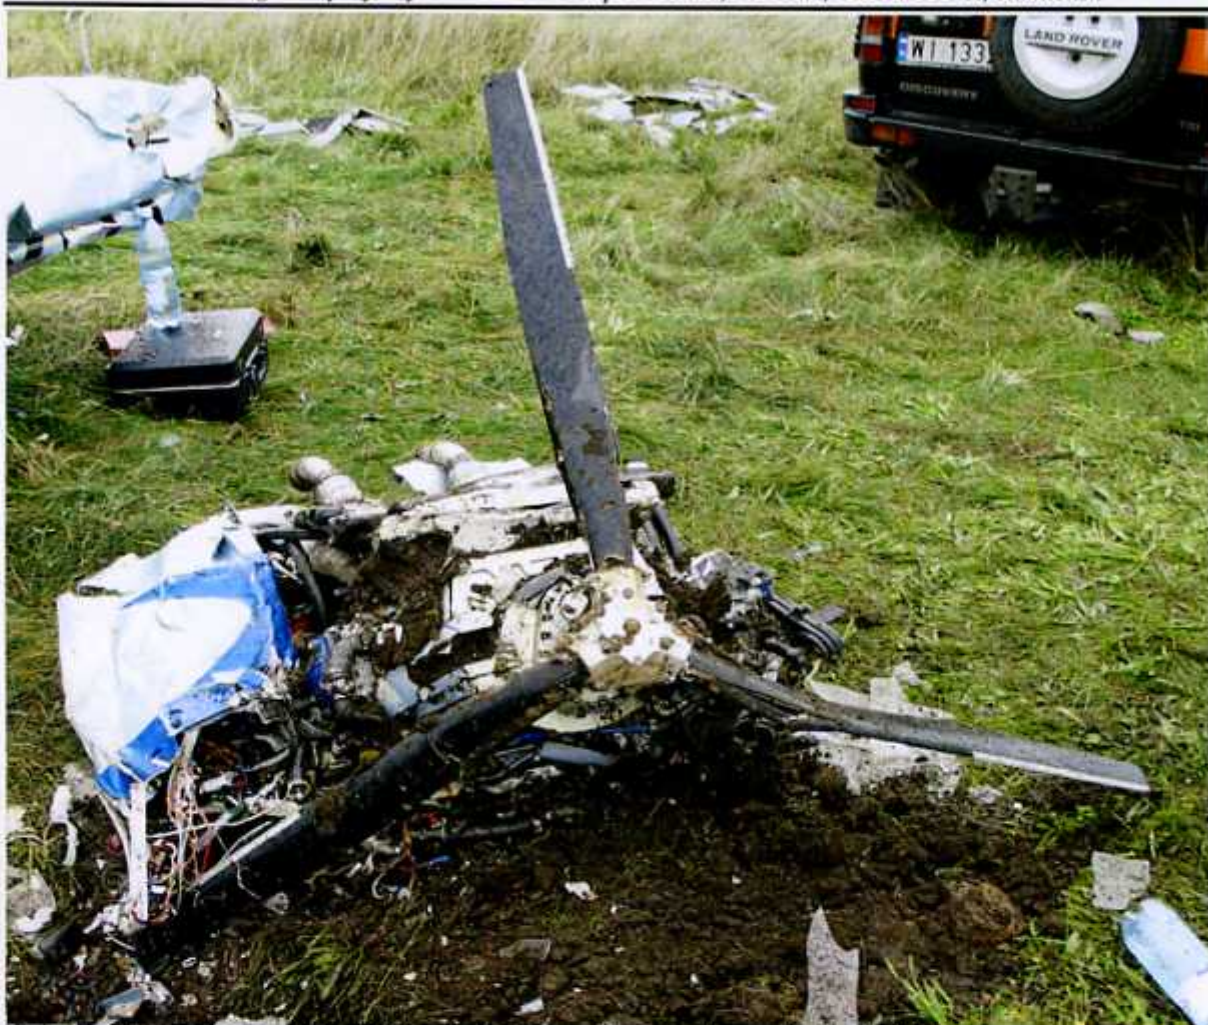
60 – Zespół napędowy po wyciągnięciu z ziemi, dobrze widoczne połamane łopaty śmigła.

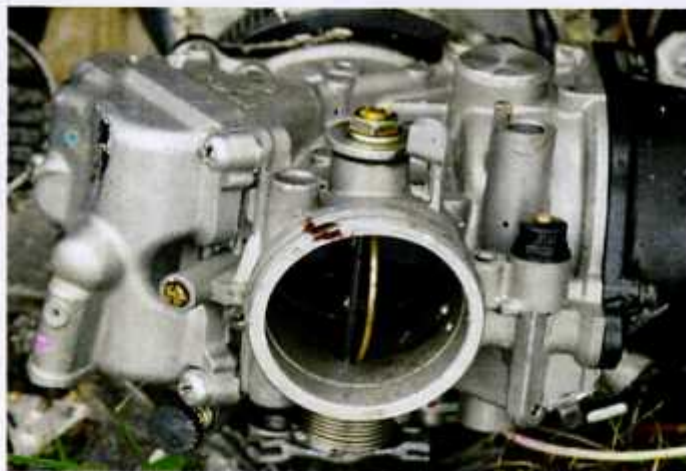
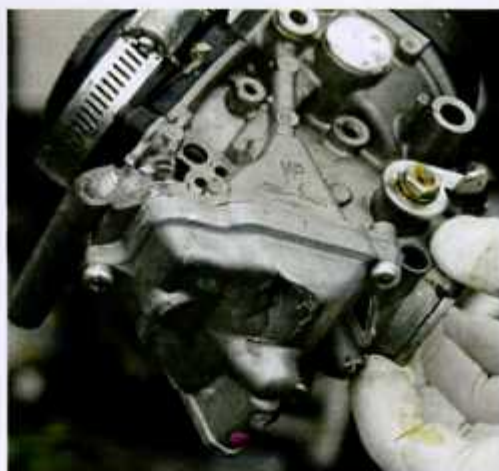
65 i 66 – Drugi gaźnik – z prawej widać jego przebitą komorę pywakową.

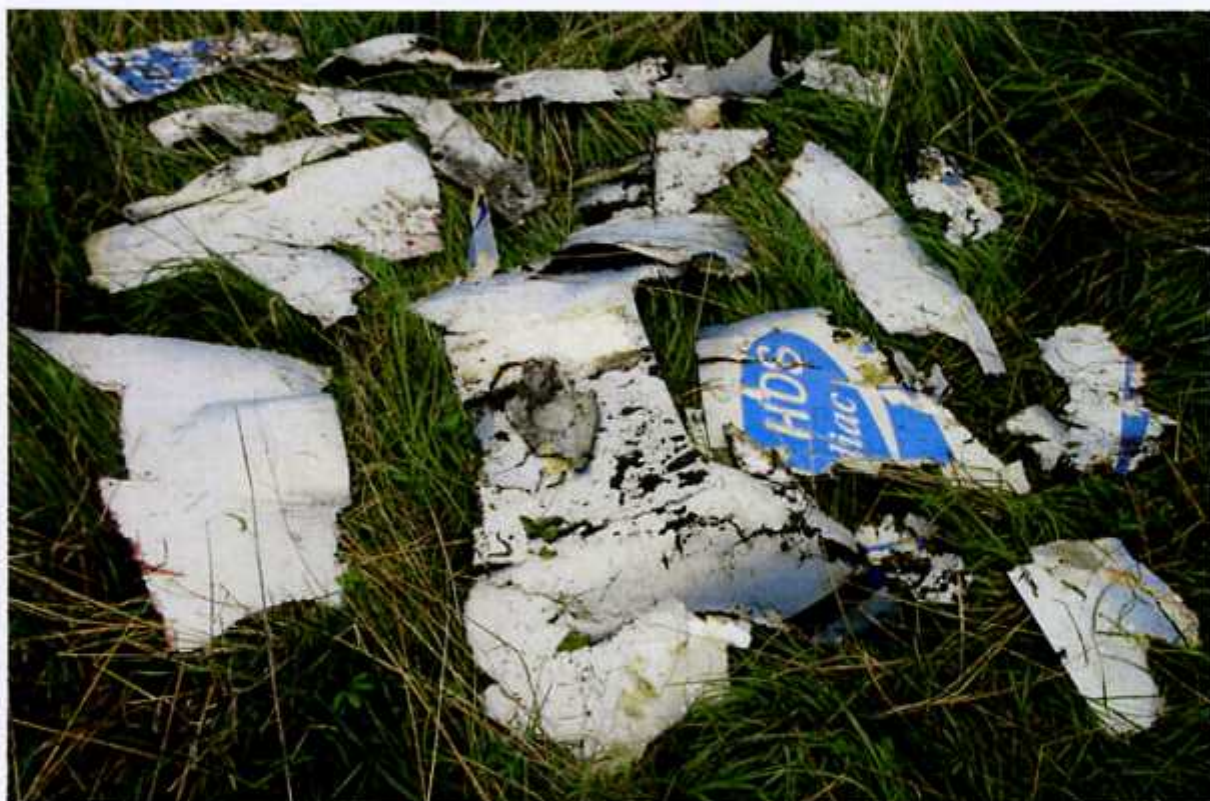
67 – Szczałki zniszczonych osłon silnika.

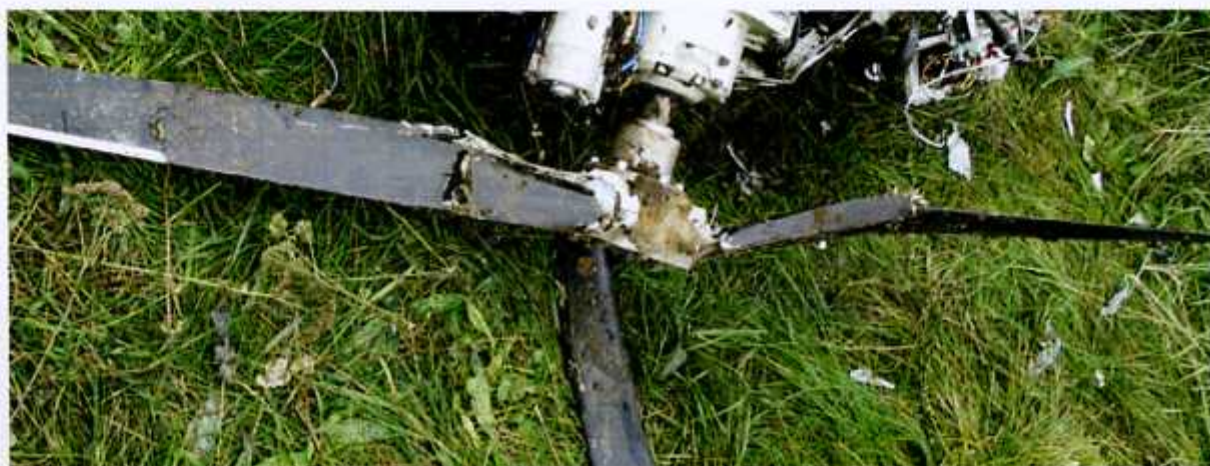
68 – Zniszczone śmigło, widoczny zgięty wał śmigła.
