**MINISTERSTWO TRANSPORTU  
PAŃSTWOWA KOMISJA BADANIA WYPADKÓW LOTNICZYCH**

# **RAPORT KOŃCOWY**

**zdarzenie nr: 269/06**

**statek powietrzny D-GEPA**

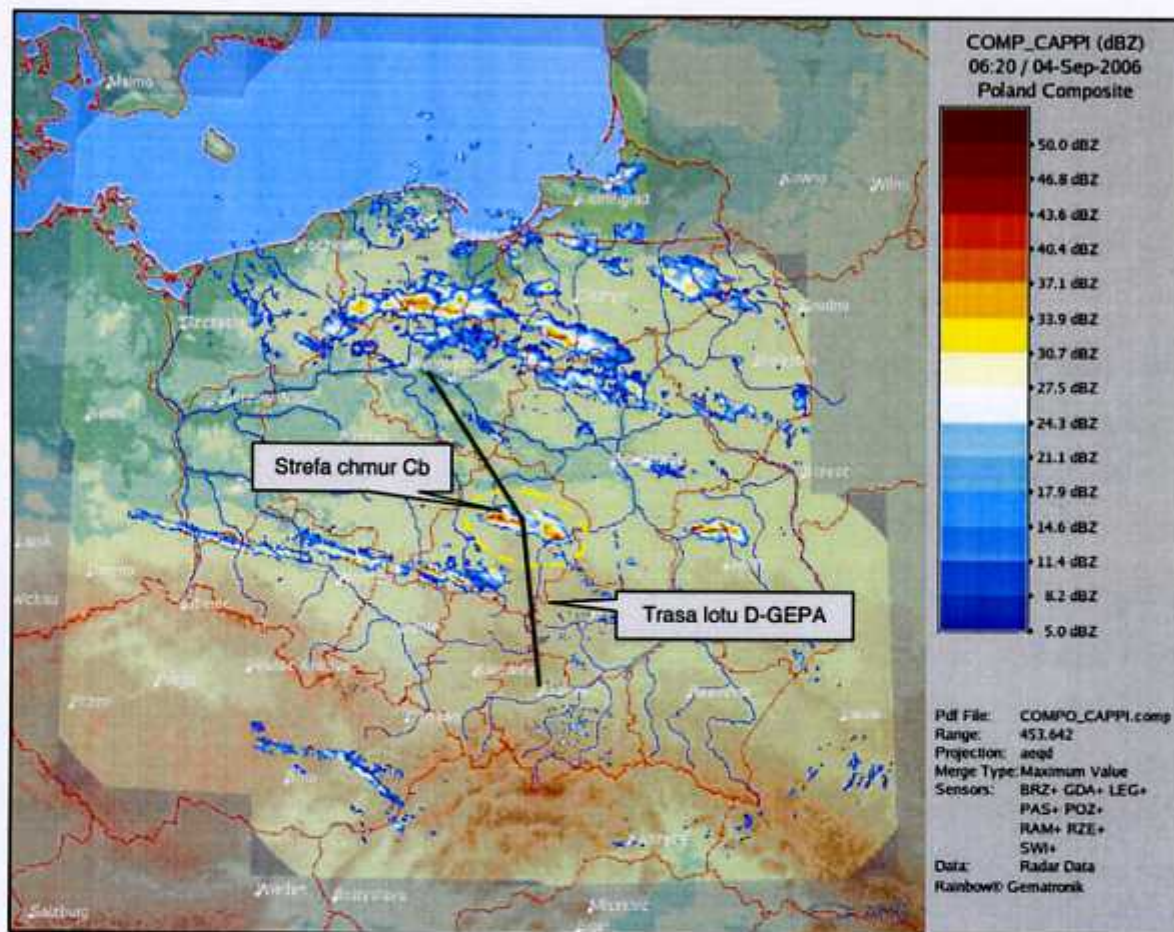
Mapa radarowa obszaru Polski z godz. 8.20 min. dnia 4.09.2006 r.

W strefie tej występowały liczne struktury pasmowe chmur kłębiastych deszczowych Cumulonimbus na przemian z obszarami o niewielkim zachmurzeniu. Prędkości przepływu na wysokości 10 kilometrów przekraczały 250 km/h, bliżej powierzchni ziemi zmniejszały się, ale wiatr przy ziemi (na 10 m) w wartości średniej przekraczał 15 m/s. Dodatkowo chwiejny stan atmosfery powodował, że na małych wysokościach prędkości wiatru w porywach osiągały wartość 90 km/h.

W godzinach 6.20 – 8.20 w obszarze na wschód od Poznania po południowe krańce Łodzi przemieszczała się chmura kłębiasto-deszczowa Cumulonimbus rozbudowana w formie pasma o długości 50-80 km i szerokości 15-20 km, ułożona równolegle do kierunku wiatru 280°. Prędkość przemieszczania się liniowego zespołu chmur oceniono na podsta-

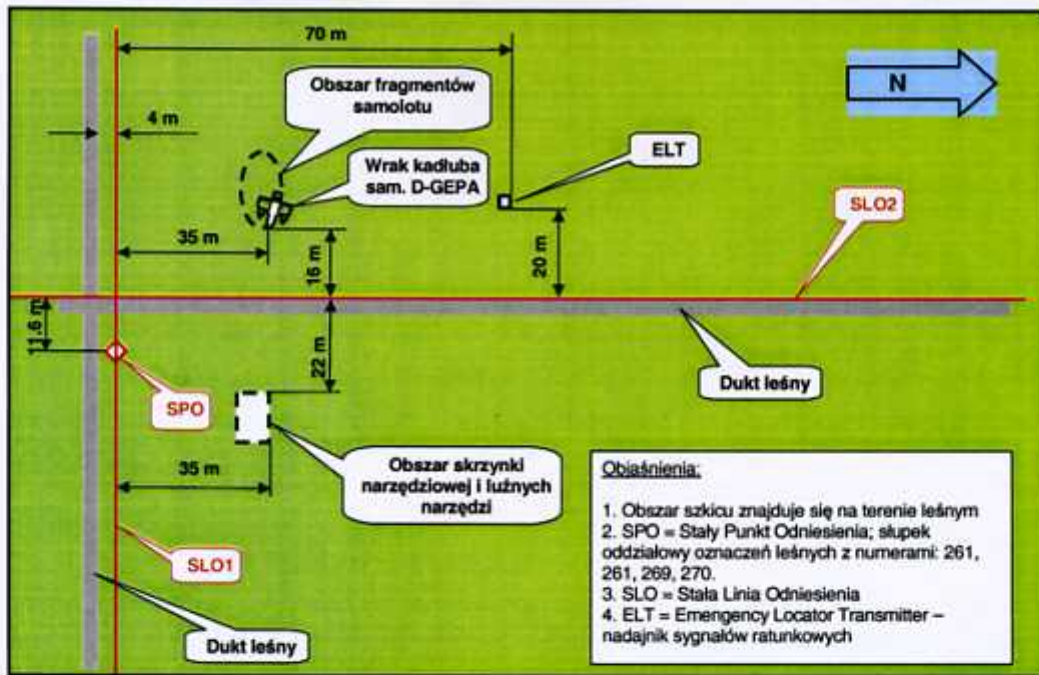
### Położenie szczątków w miejscu wypadku

Ustalono, że kadłub spadał z dużym kątem  $80^{\circ}$ - $90^{\circ}$  w położeniu nosem w dół, z minimalnym ruchem obrotowym wokół osi podłużnej i w tej pozycji zderzył się z ziemią. W ostatniej fazie uderzenie o koronę i pień sosny o wysokości ponad 12 m spowodowało, że kadłub upadł na ziemię w pozycji odwróconej.

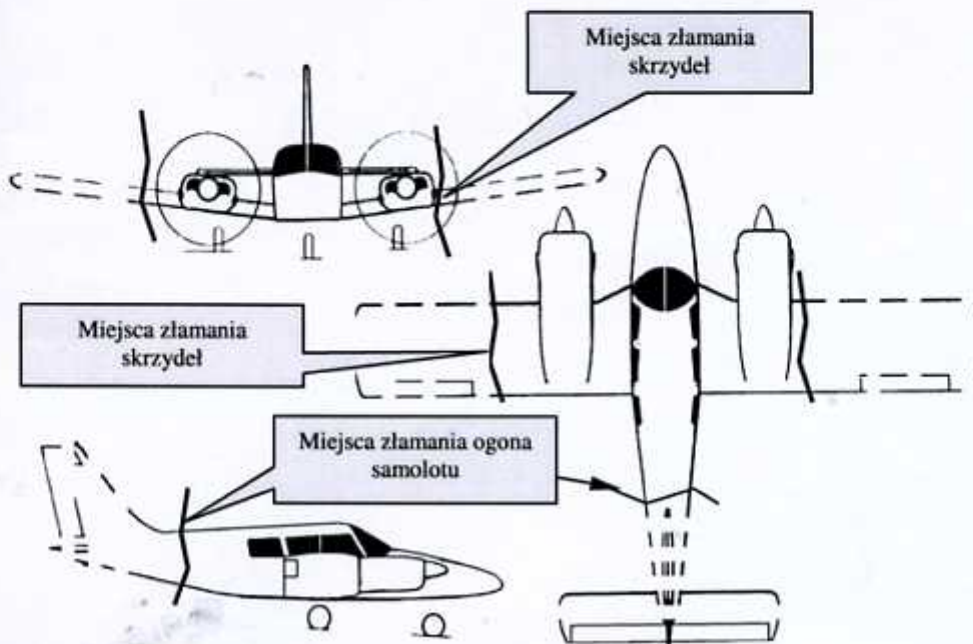
Sylwetka samolotu z zaznaczonymi miejscami złamania elementów konstrukcji

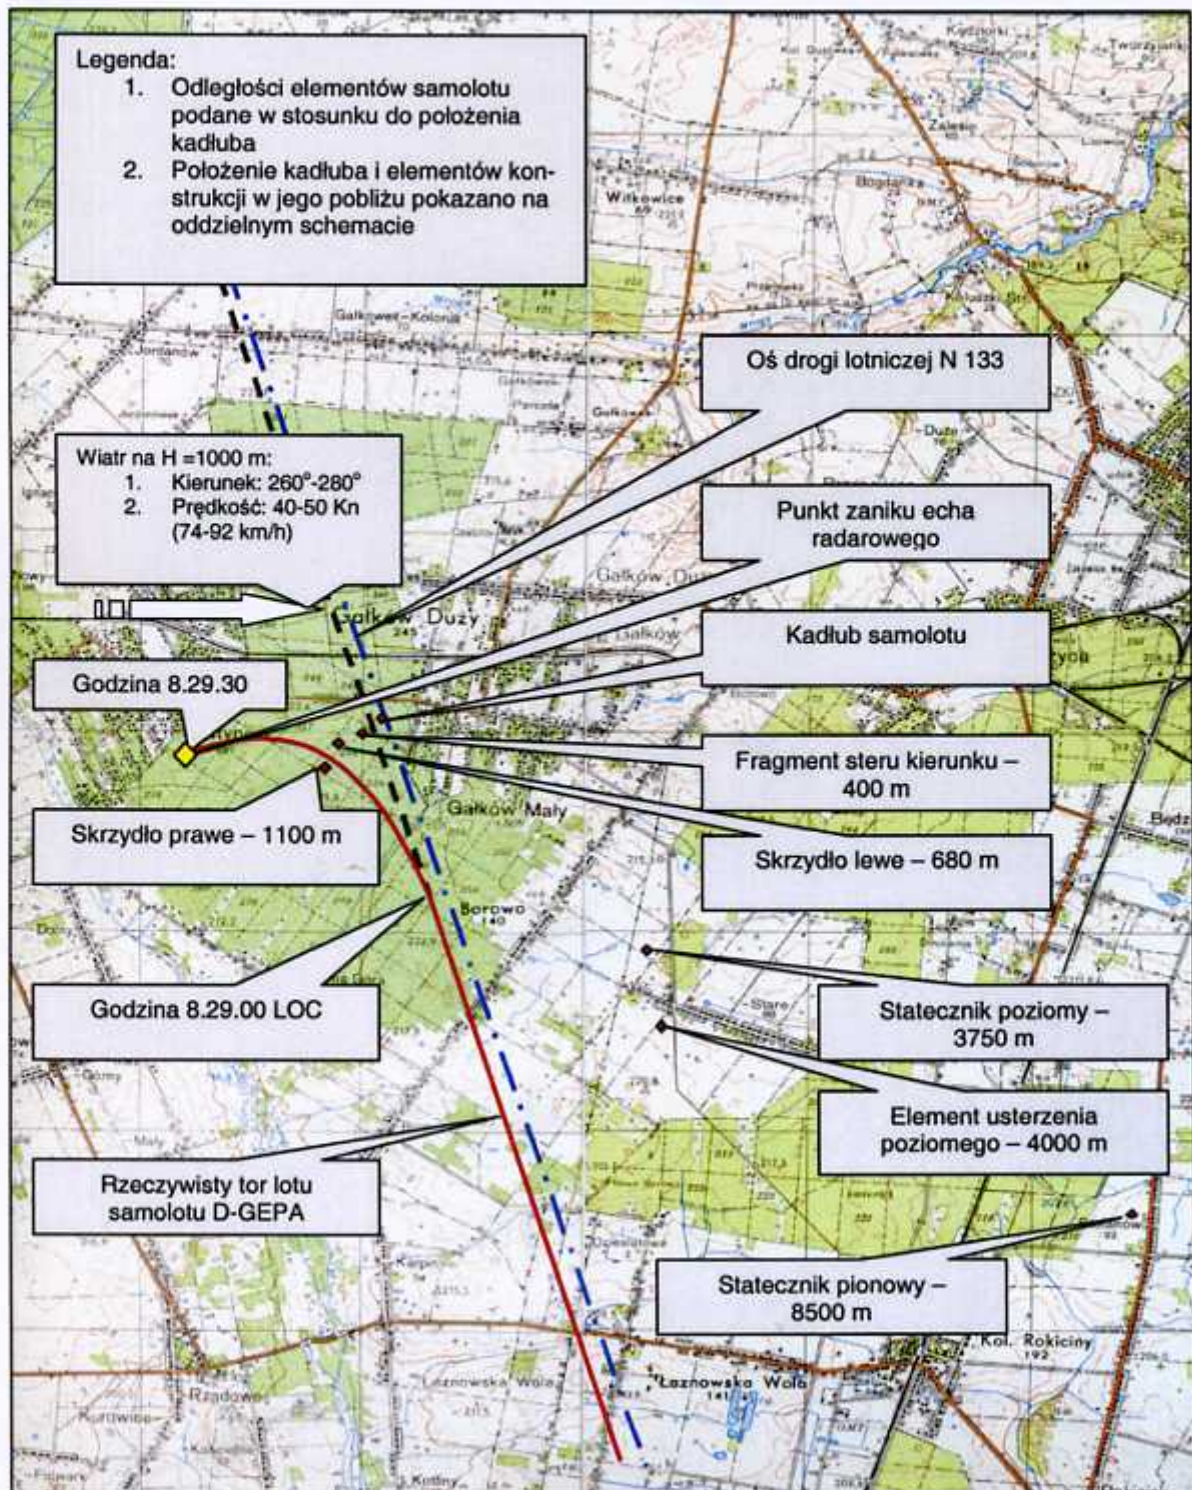
Elementy ogonowe kadłuba z usterzeniem odnaleziono w znacznej odległości ok. 4 km od zasadniczej części samolotu, w pobliżu miejscowości Chrusty Stare, oraz w odległości ok. 8.5 km w pobliżu miejscowości Stefanów. Części skrzydeł zostały odnalezione w mniejszej odległości: lewe skrzydło około 680 m i prawe 1100 m od kadłuba.

Trasa lotu samolotu D-GEPA i położenie odnalezionych elementów konstrukcji

Rozkład oderwanych w chmurze burzowej elementów samolotu w stosunku do miejsca upadku kadłuba został zobrazowany na schemacie zamieszczonym wyżej oraz w albumie ilustracji.

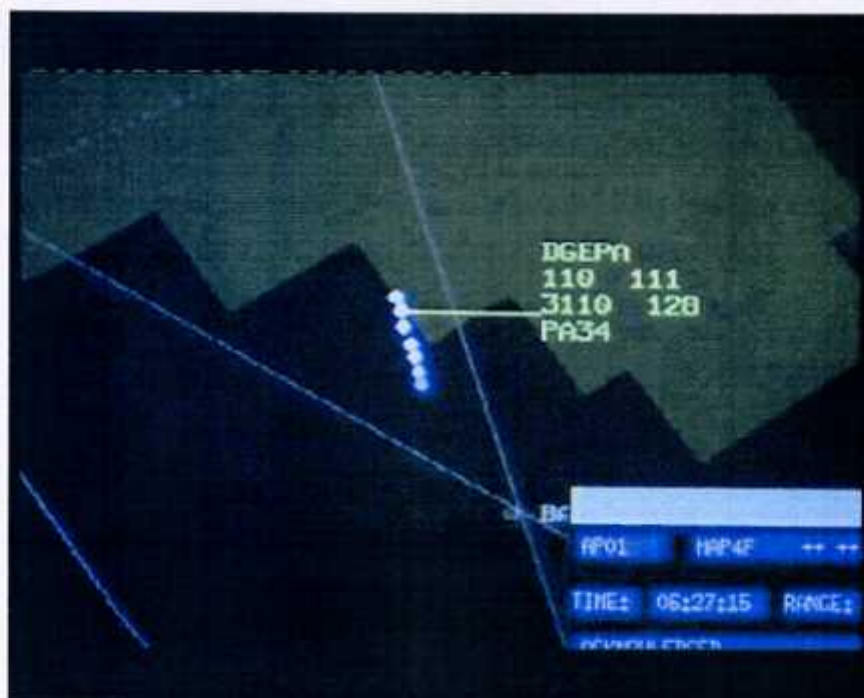
Godz. 8.27.15 – wejście samolotu w strefę chmur burzowych

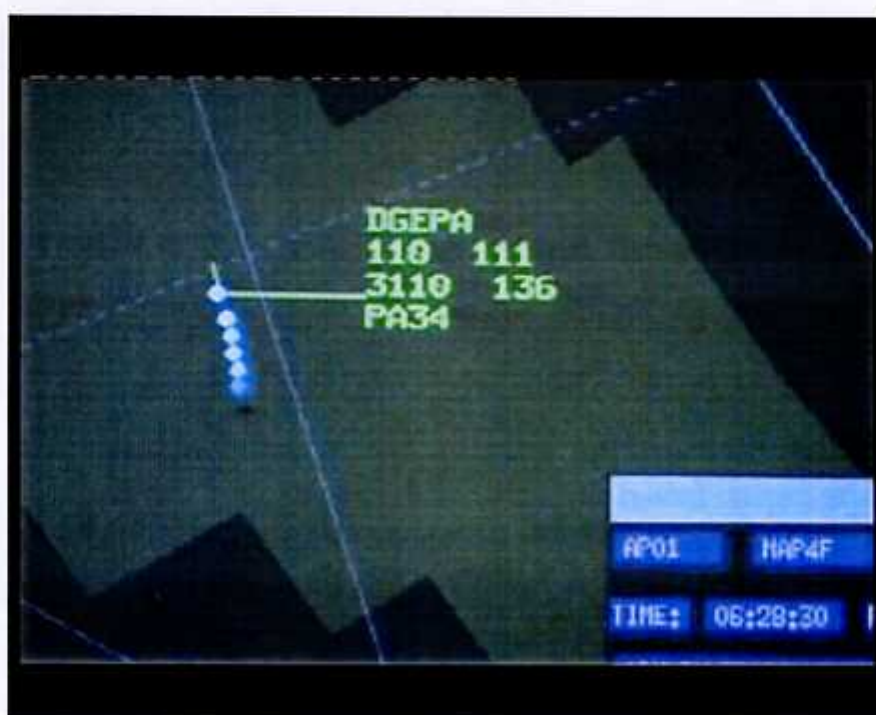
Godz. 8.28.30 – wzrost prędkości podróży samolotu

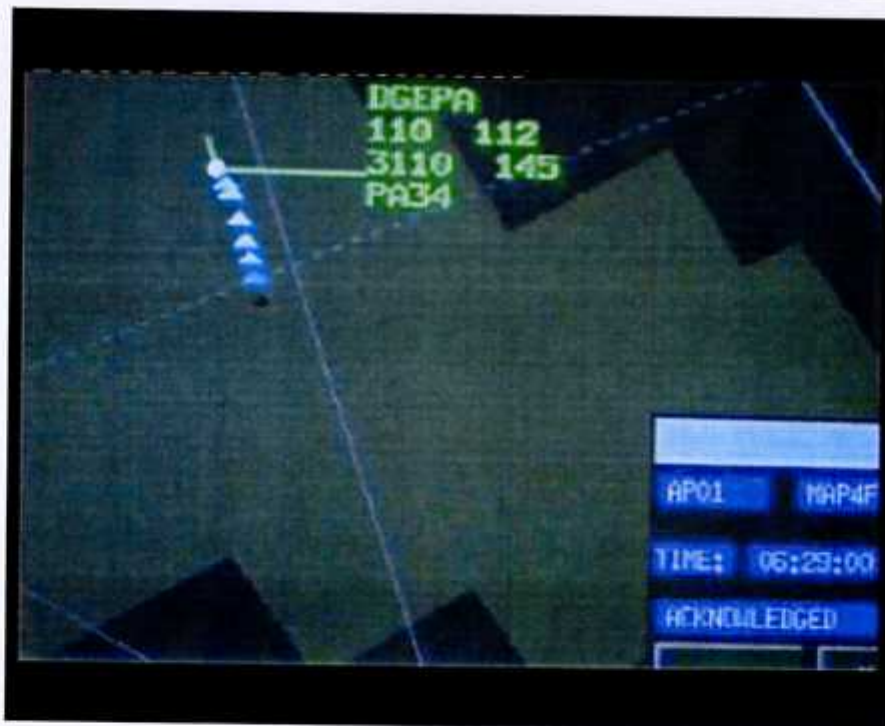
Godz. 8.29.00 – początek zmiany kierunku

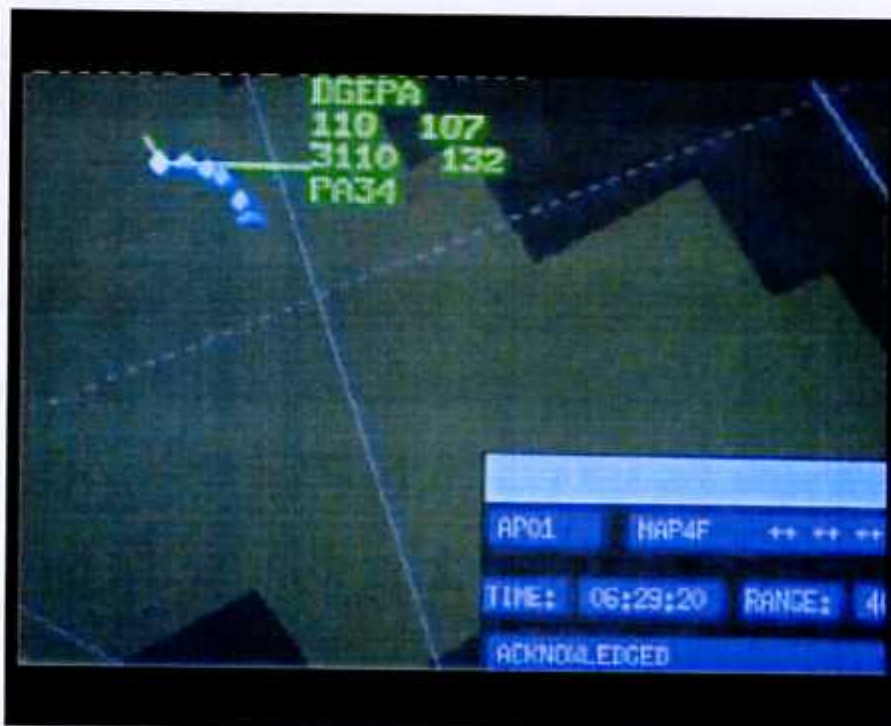
Godz. 8.29.20 – ostatni wiarygodny zapis pozycji na trajektorii lotu

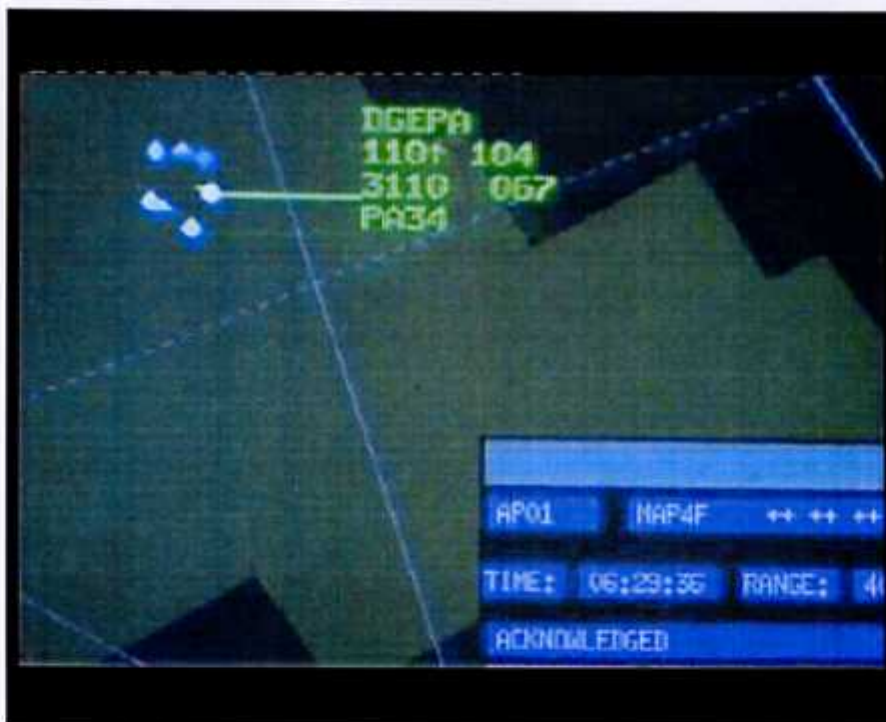
**Godz. 8.29.36 – radar wychwytuje spadające z małą prędkością oderwane elementy samolotu**
