**MINISTERSTWO TRANSPORTU  
PAŃSTWOWA KOMISJA BADANIA WYPADKÓW LOTNICZYCH**

# **RAPORT KOŃCOWY**

**wypadek nr: 276/06**

**SZYBOWIEC SZD-30 „PIRAT” SP-2896,**

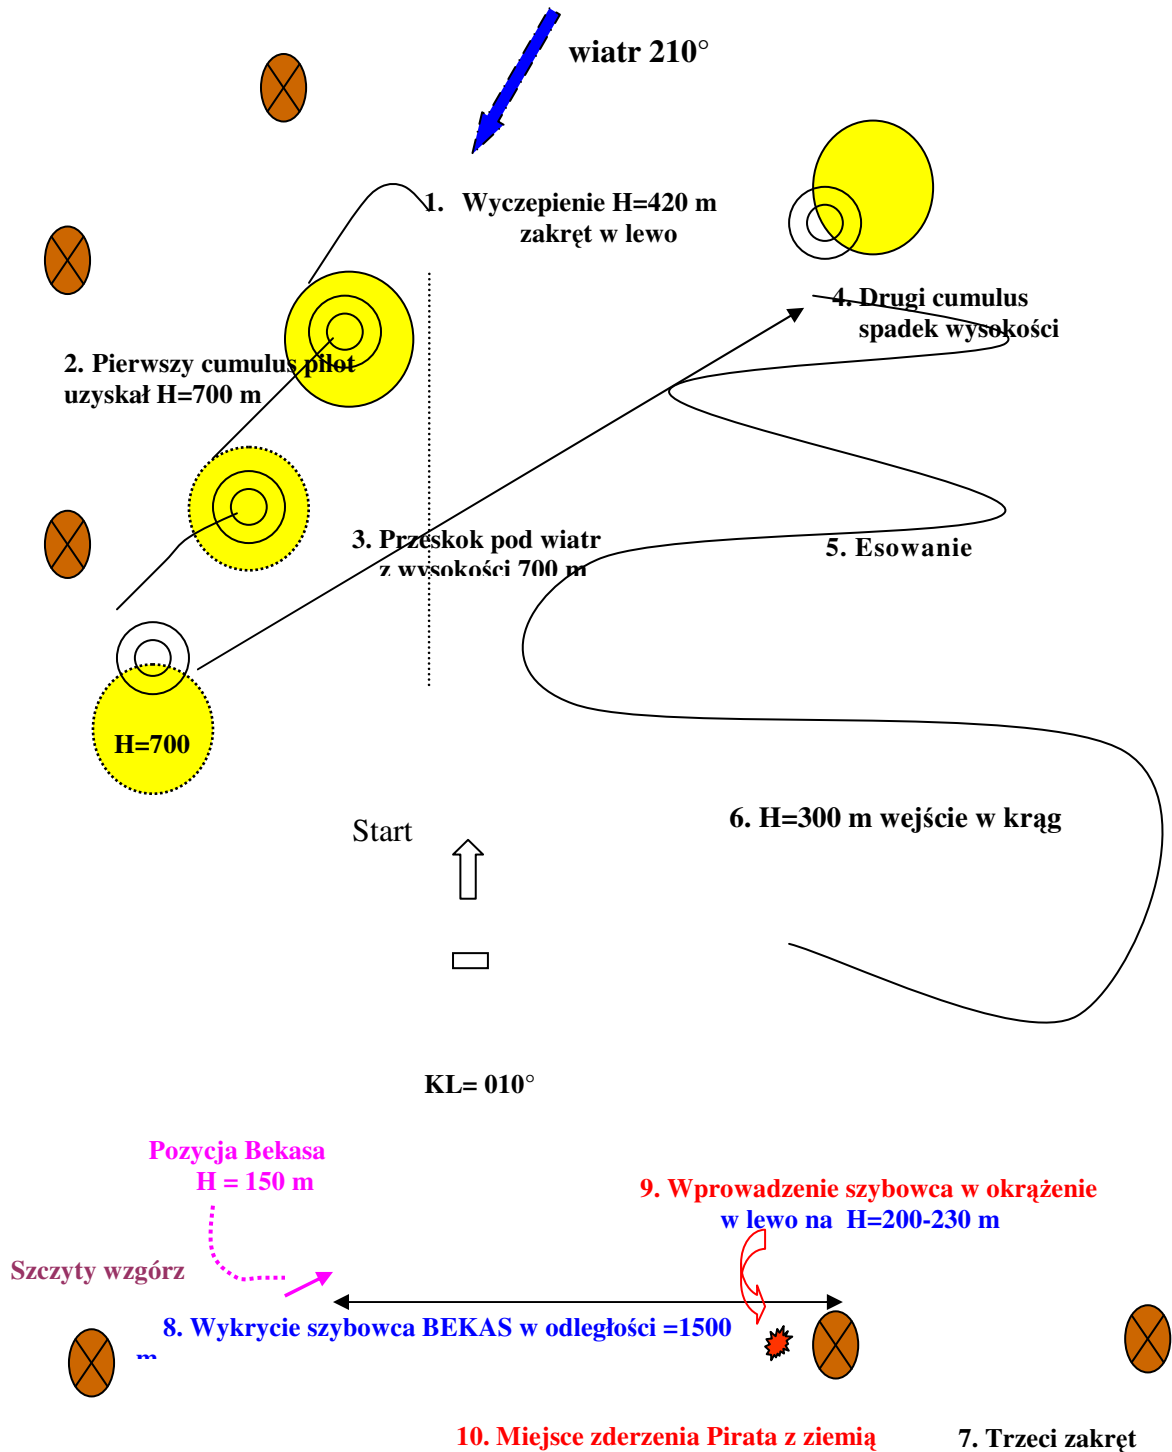
Rys. nr 1. Prawdopodobny tor lotu szybowca „Pirat” SP-2896 na lotnisku Bezmiechowa Górna w dniu 10.09.2006 r.

Ponieważ pilot nie jest w stanie wytłumaczyć przyczyny wpadnięcia szybowca w korkociąg, a zdaniem Komisji pilot z licencją i nalotem na szybowcach wynoszącym około 90 godzin, pomimo wznawiania nawyków, nie powinien popełnić tak rażącego błędu, Komisja na podstawie zeznań pilotów Pirata i Bekasa odtworzyła i przeanalizowała prawdopodobny tor krytycznego lotu (Rys. nr 1).

Celem szczegółowego określenia przyczyn zaistniałego wypadku, Komisja krytyczny lot pilota Pirata podzieliła na 10 etapów:

1. Wyczepienie.
2. Nabór 700 m wysokości.
3. Przeskok.
4. Druga próba centrowania komina.
5. Esowanie celem wyszukania wznoszeń.
6. Wejście w krąg – (mało zdecydowane i bez meldunku).
7. Trzeci zakręt.
8. Wykrycie szybowca Bekas.
9. Wprowadzenie szybowca w okążenie (po trzecim zakręcie kręgu nadlotniskowego).
10. Korkociąg i zderzenie z ziemią.
